所 属 フェデラル エクスプレス コーポレーション
型 式 マクドネル・ダグラス式MD-11F型
登録記号 N526FE
事故種類 着陸時の機体損壊及び火災
発生日時 平成21年3月23日 6時49分ごろ
発生場所 成田国際空港A滑走路

航空事故の概要

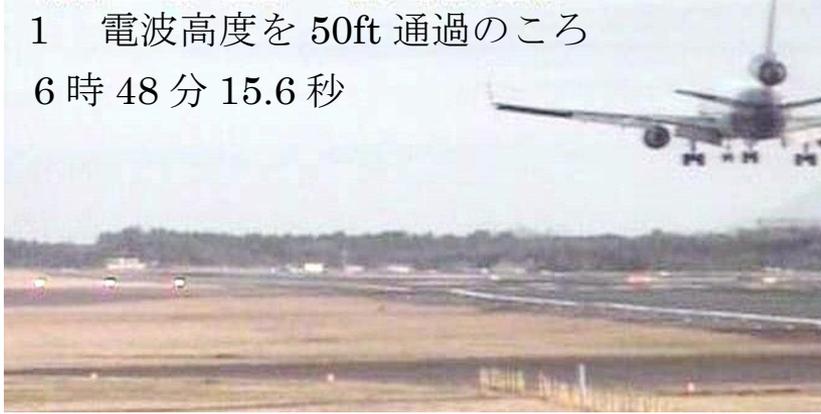
1 電波高度を 50ft 通過のころ

6 時 48 分 15.6 秒

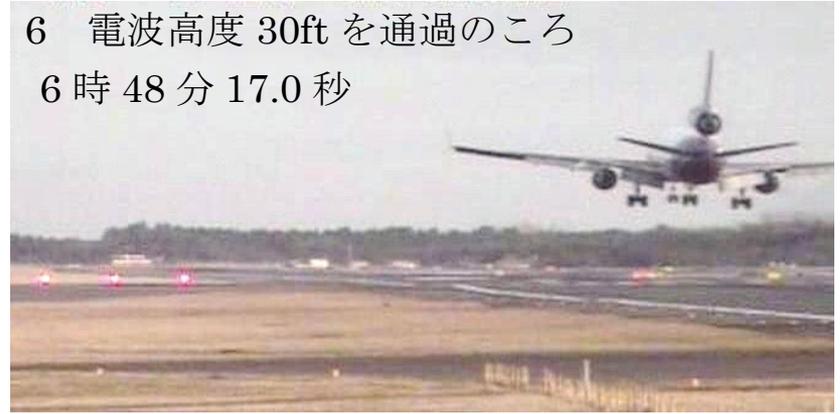
6 電波高度 30ft を通過のころ

6 時 48 分 17.0 秒

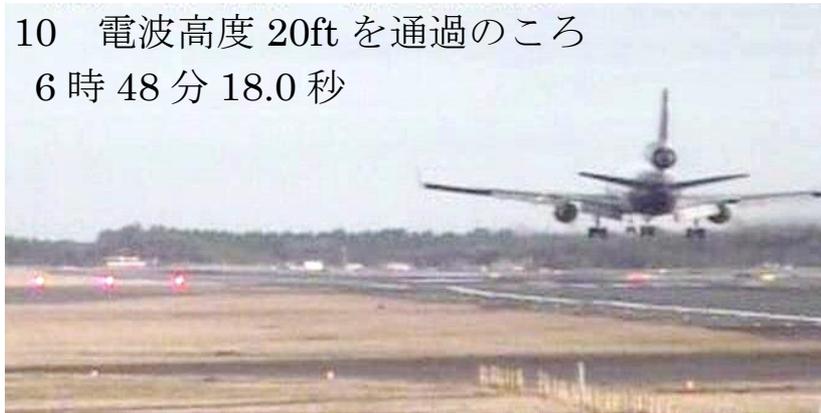
10 電波高度 20ft を通過のころ

6 時 48 分 18.0 秒

48分18秒: 高度20ftを切ったころ、それまで 1.1° で一定していたピッチ角が一時的に 0.7° に減少

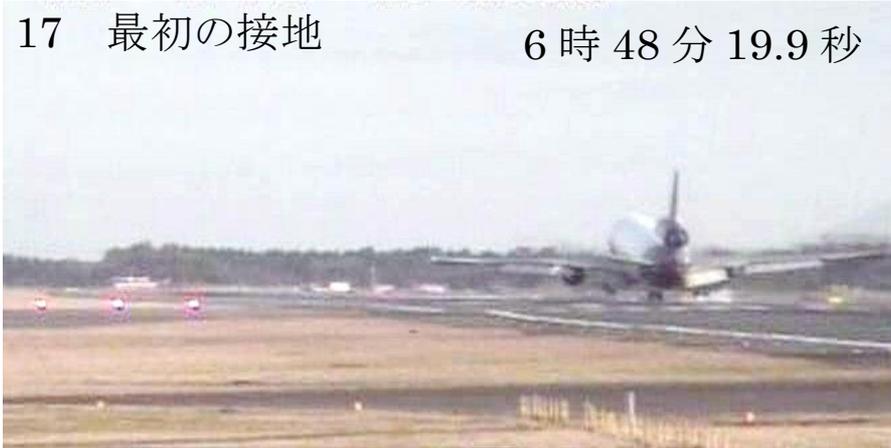
17 最初の接地

6時48分19.9秒

接地直前の48分19~20秒: 操縦桿が前方に大きく操作(1.1° ~ -4.9°)、ピッチ角は 4.2° から 4.6° に増加

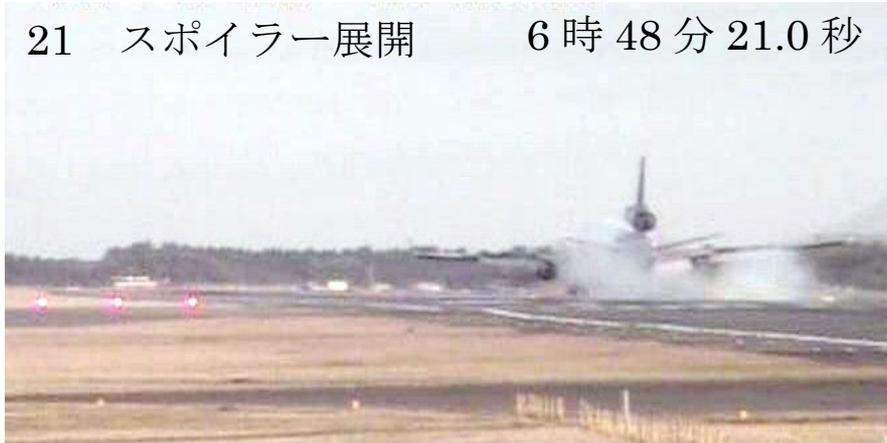
21 スポイラー展開

6時48分21.0秒

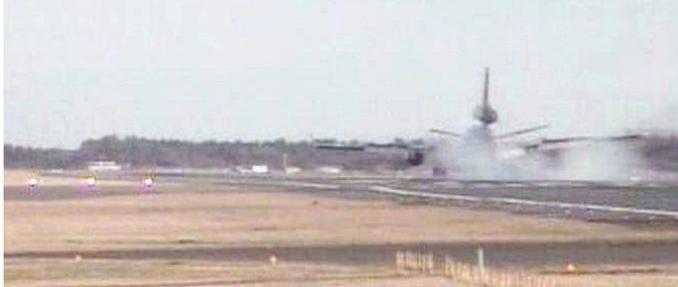
22 最初のバウンド 6時48分21.2秒

通常より大きな沈下率(約7fps)で接地したために
強い地面反力を受けたこと、及び接地時の揚力が
機体を浮き上がらせるのに十分の大きさ(接地直前
の垂直加速度は約1.24G)であったことから、接地
後に同機はバウンド

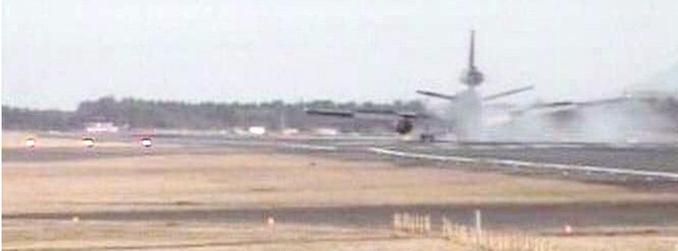
24 2回目の接地 (前脚) 6時48分21.8秒

前脚接地時のピッチ角は -1.8° 、
大きな衝撃音が録音

この際、前脚に大きな衝撃が加わり、前脚の部品の一部
が脱落

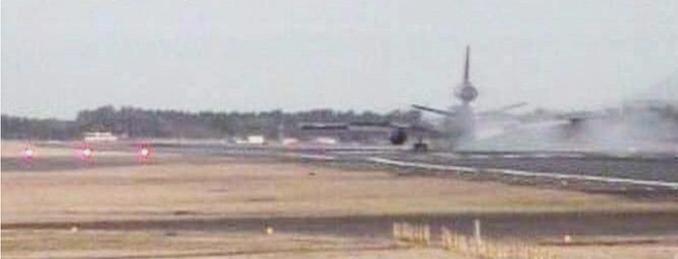
25 2回目の接地 (主脚) 6時48分22.0秒

48分22秒:前脚、主脚の順で2
回目の接地

垂直加速度の記録の最高値
2.21G

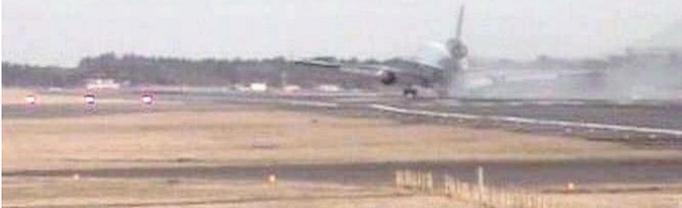
27 2回目のバウンド 6時48分22.6秒

2回目の大きなバウンドが生じた

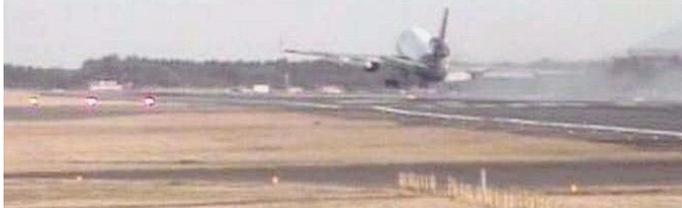
31 ピッチ角約 6.7° 6時48分23.6秒

2.5° ~ 3.5° ~ 4.6° ~ 5.6° ~ 6.3° ~ 6.7°
一旦は減少(-2.6°)した操縦桿
の前方への操作量が再び増加
-2.6° ~ -4.3° ~ -7.5°

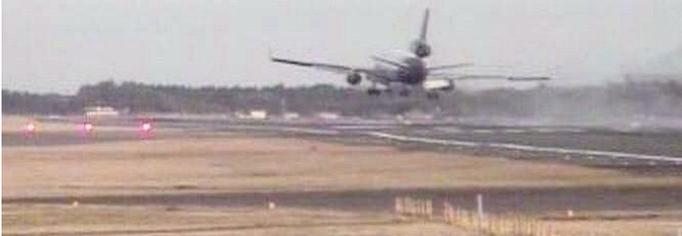
37 最高点 6時48分25.2秒

No.2とNo.3エンジンのEPRが1.0
から1.1に増加
ピッチ角が減少し始め2.5°
バウンドの最高点(16ft)が記録

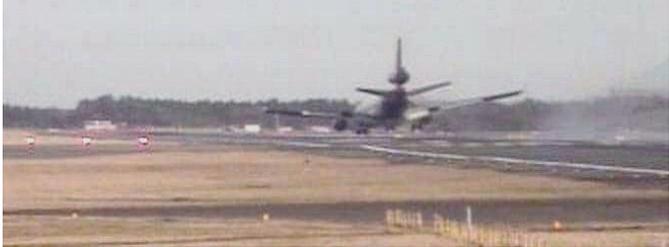
43 3回目の接地 (前脚) 6時48分26.8秒

3回目の接地・・・ピッチ角が -4.9° 、沈下率が21.5fps
同機が保有していた垂直方向の力学的エネルギーが構造に対する設計要求値(終極荷重)の約6.8倍
先に接地した前脚ホイールや前脚オレオのシリンダー内部が破壊

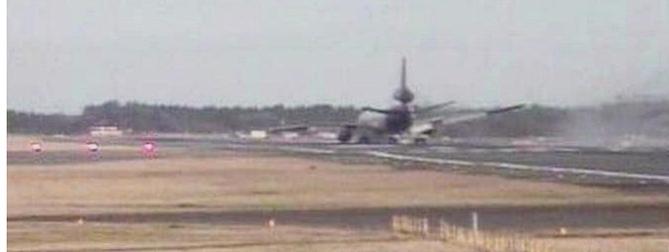
44 3回目の接地直後 (主脚) 6時48分27.1秒

前脚接地直後、先に接地した左主脚から、左主翼構造に伝えられた垂直方向が卓越した荷重が設計荷重(終極荷重)を大幅に上回っていた
左主翼が胴体側で破断
右主翼の揚力のみとなり左にロールした

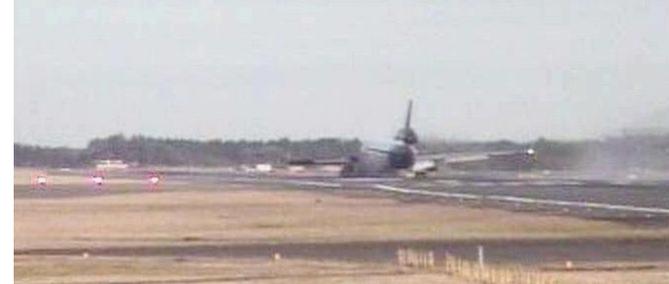
45 胴体が右に捻れる 6時48分27.4秒

48分27秒:再度前脚、左主脚、中央脚、右主脚の順に接地

垂直加速度の最大: 3.06G

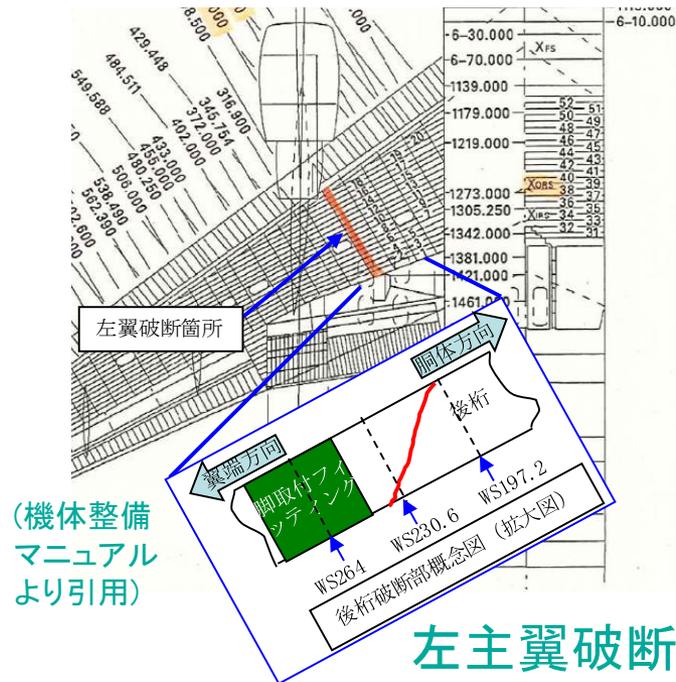
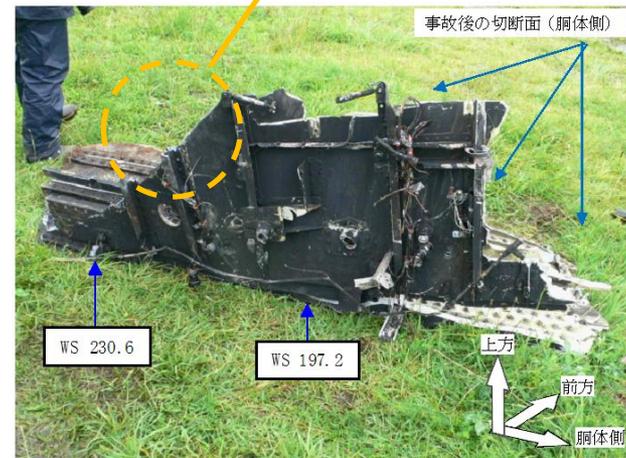
左主翼後桁破断面

《左主翼後桁の破断部》

- 破断面は約45度の傾き
- 後桁は2枚の板が重ねられた構造であるが、2枚ともほぼ同じ位置で破断
- 破断面調査の結果、繰り返し荷重で破断した形跡はなく、大きい荷重で急速に破壊した様子が観察

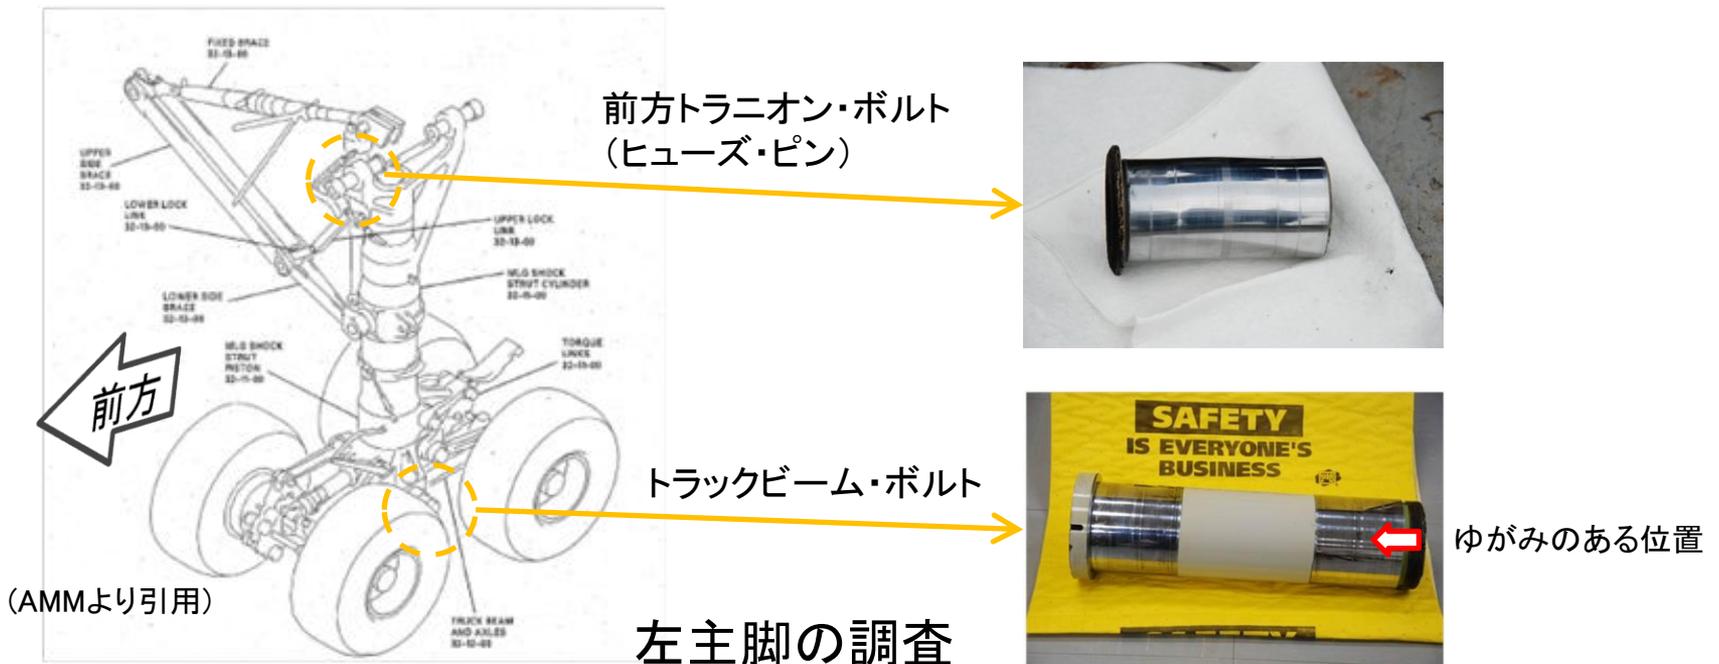
脚の破壊状況

- 前脚：機体に取り付いた状態。ホイール部品及び支柱内部部品の一部が破損。
- 左主脚：左主翼に取り付いた状態。前方トラニオン・ボルト（ヒューズ・ピン）は、僅かな変形があったものの、破断していなかった。
- 右主脚：機体に取り付いた状態。構造損傷は見られず。
- 中央脚：機体に取り付いた状態。支柱が底付きしていた。

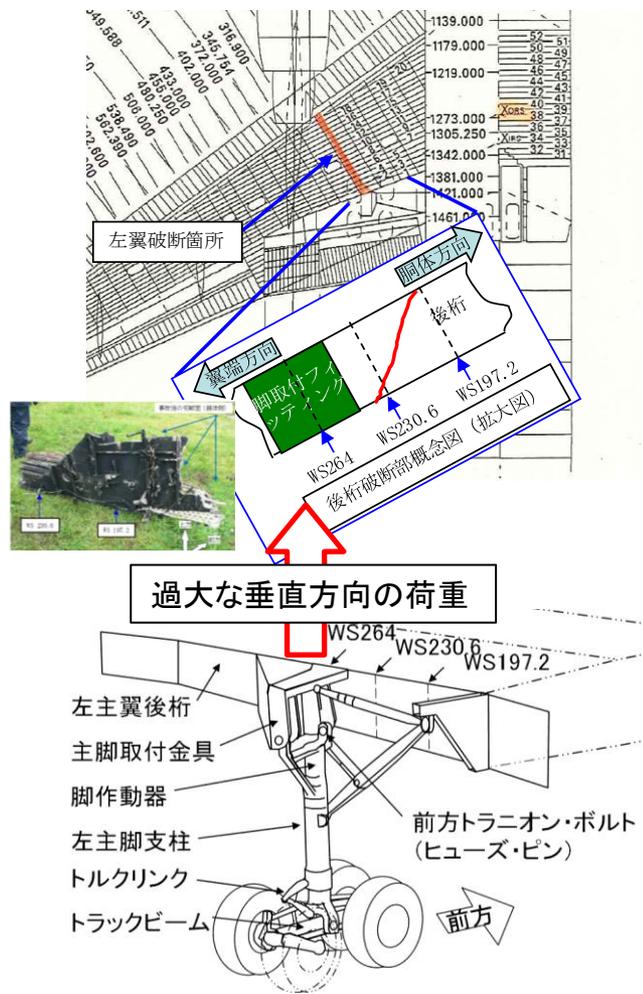
- 同型式機には、主脚の取付構造にヒューズ・ピンが組み込まれ、過大な荷重を受けた際には主脚が分離するよう設計されていた。
- しかし、本事故では、同ピンは垂直方向（上方向）の過大な荷重によって破断せず、主脚は分離されなかった。（→左主脚からの過大な垂直方向の荷重伝達による左主翼構造の破壊）

- 主脚が分離していれば、燃料タンクを構成する構造部材が最初に破壊して燃料タンクから燃料が急速に漏れる事態は軽減された可能性がある。
- ただし、本事故のように力学的エネルギーが過大な場合には、脚だけで吸収できず、最終的に主翼が破断することは防げなかった可能性がある。

(1) 設計審査当時の基準解釈により、MD-11系列型機はFAR 25.721(a)の要件に適合していると評価されていたものの、垂直方向の卓越する過大な荷重による破壊モードでは構造破壊を生じ、火災に至る燃料漏れが発生する可能性のある設計になっていた。今後このような設計が認められるべきではないので、解釈指針ではなく基準そのものを改正し、垂直荷重が卓越する場合の想定を義務化すること。

主脚取り付け構造の設計変更及び以下に記した項目について検討を行うよう指導すること

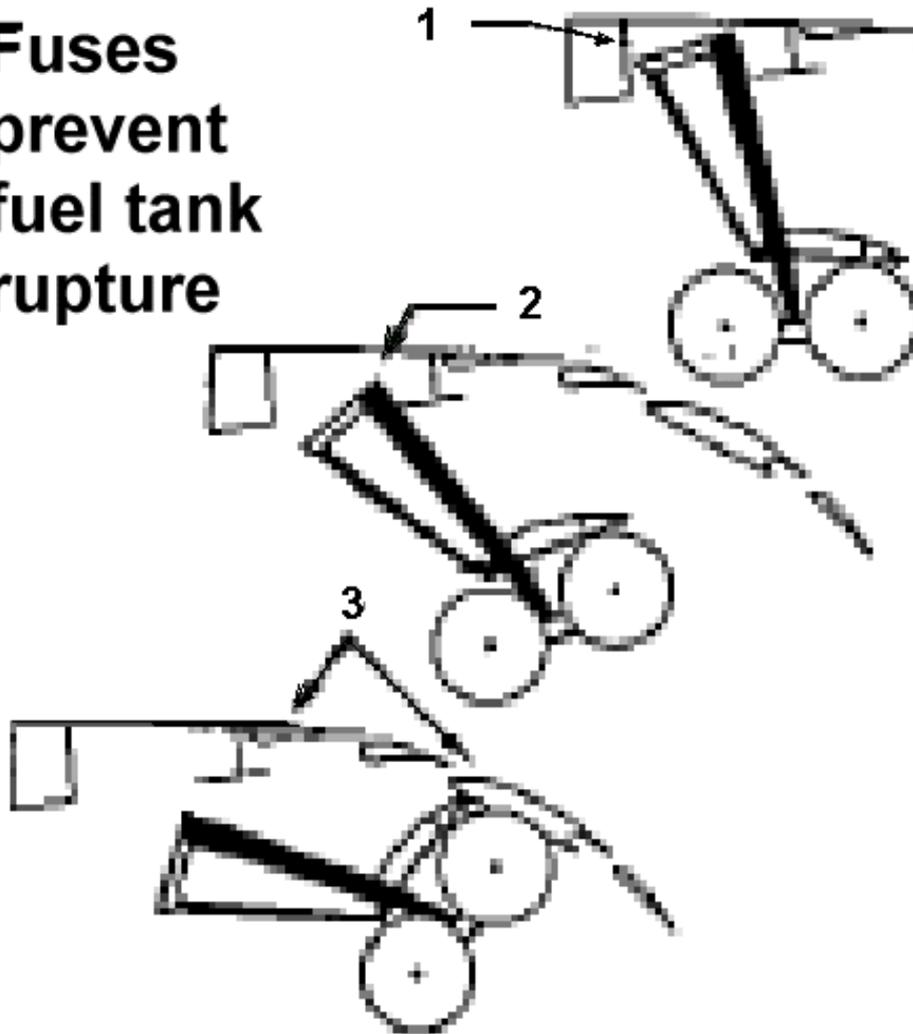
**Fuses
prevent
fuel tank
rupture**

- 1. Fuse pins fail at rear spar**
- 2. Support beam is pried out of wing trailing edge**
- 3. Damage directed away from fuel tank**
