航空事故調査報告書

所 属	日本航空株式会社
型 式	ボーイング式777-200型
登録記号	JA701J
事故種類	着陸復行時のテールストライク（機体後部接触）による損傷
発生日時	平成24年3月31日 16時08分ごろ
発生場所	東京国際空港滑走路34L上

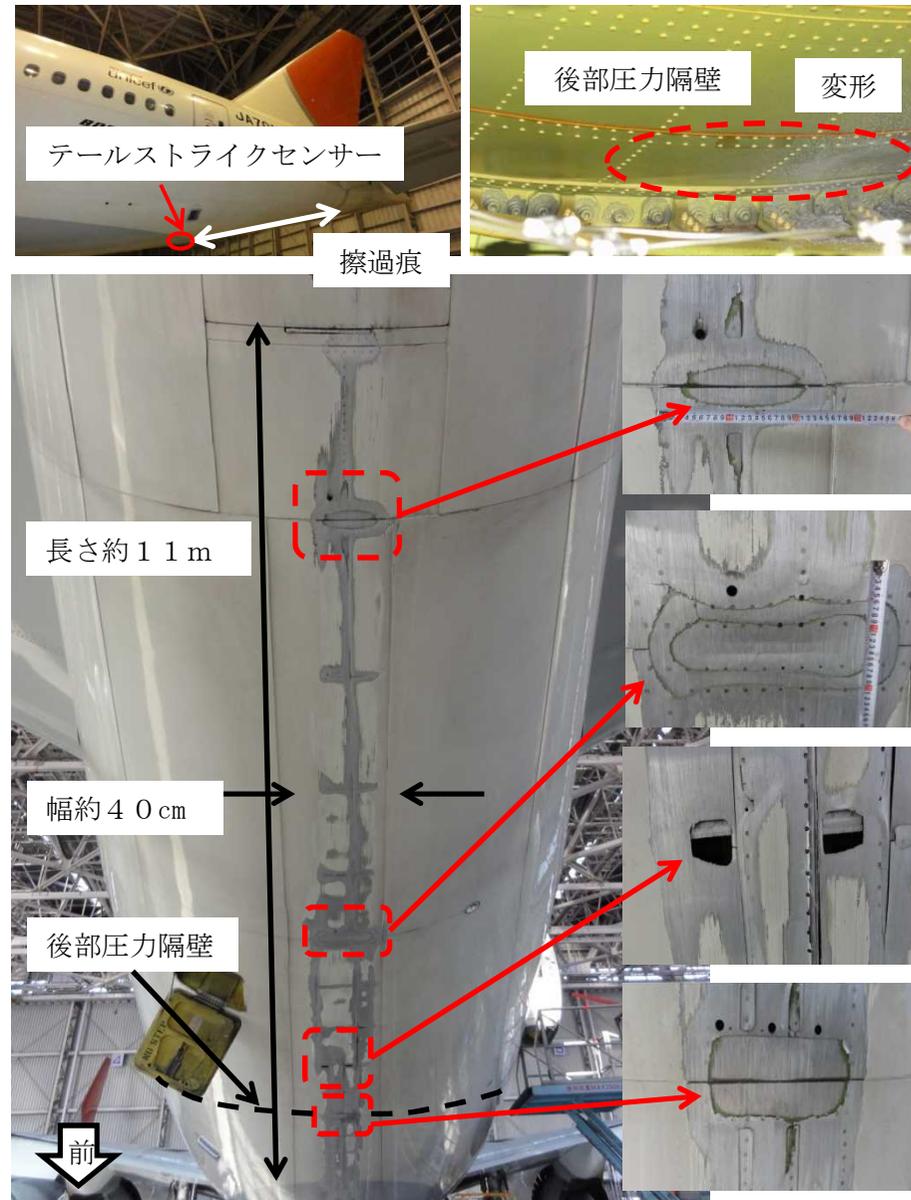
2 航空機各部の損壊の状況

機体後方下部の外板に、長さ約11m、幅約40cmの擦過痕があり、亀裂や穴があった。この範囲のフレームが露出し、損傷していた。テールストライクセンサーは削り取られていた。また、後部圧力隔壁の下部が僅かに変形していた。

テールストライクするピッチ角

同機は、主脚の緩衝装置が完全に圧縮されている場合はピッチ角が 10.2° で、主脚の緩衝装置が完全に伸びている場合は、 12.1° で機体後部が地面に接触する。

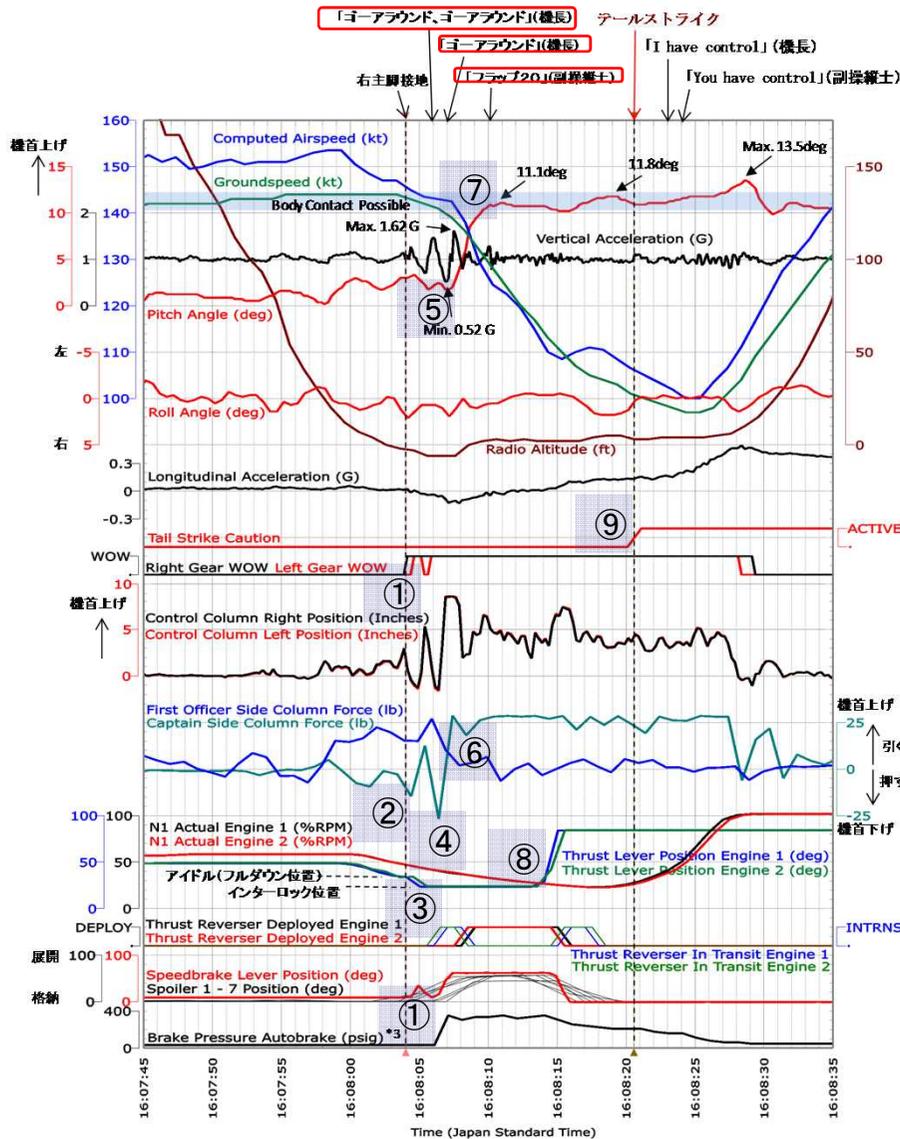
4 DFDRの記録

①右主脚に重量が掛かり(接地)、スピードブレーキ・レバーがアップ方向に動いて、スポイラーが展開され始めた。

②副操縦士の操縦桿が機首上げ方向に引かれており、機長の操縦桿が機首下げ方向に押されていた。

③リバーススラスト・レバーがインターロック位置となった。

④機長の操縦桿が機首上げ方向に引かれ、機首下げ方向に押された。

⑤ 垂直加速度が、0.52～1.62Gの間で大きく2回変動

・機長が「ゴーアラウンド、ゴーアラウンド」とコール

・機長が「ゴーアラウンド」とコール

⑥機長の操縦桿が機首上げ方向に引かれ、副操縦士の操縦桿への入力が減少し始めた。

⑦ピッチ角 10.4° となった。

・ 副操縦士が「フラップ20」とコール

⑧リバーススラスト・レバーがフルダウン位置に戻され、スラスト・レバーが前方に進められた。

⑨Tail StrikeのCautionが発生

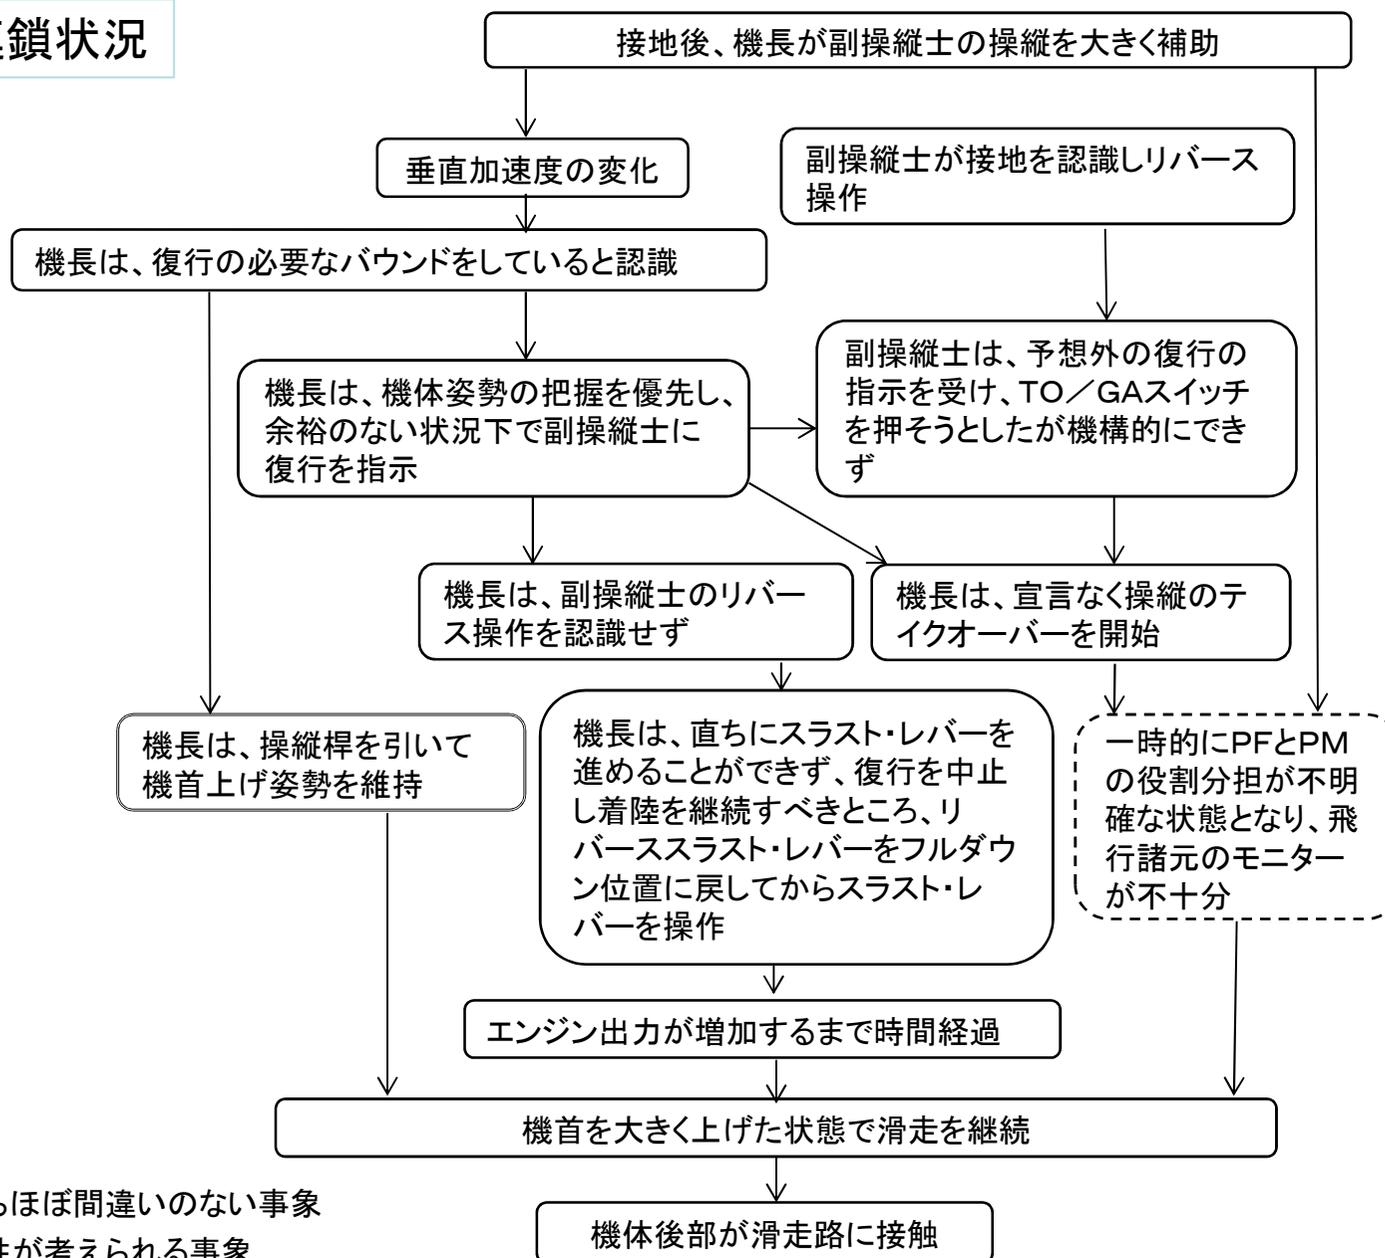
6 事故要因の連鎖状況

本事故は、同機が接地後、機首を大きく上げた状態で滑走し続けたため、機体後部が滑走路に接触して損傷したものと推定される。

機首を大きく上げた状態で滑走し続けたことについては、接地後、機長が、復行の必要なバウンドをしていると感じてハードランディングを避けるため復行を決意し、その後、リバーススラスト・レバーが操作されていることに気付いた後においても復行を継続したことで、エンジン出力増加までに時間を要したこと及び操縦桿を引き続けたことによるものと考えられる。

また、機長が副操縦士の操縦を補助していた状態で、テイクオーバーの宣言がなかったため、機長の意図が副操縦士に伝わらず、一時的にPFとPMの役割分担が不明確な状態となり、PMの業務である飛行諸元のモニターが不十分になったことが関与した可能性が考えられる。

○事故後に同社により講じられた措置

▪ 部長通報

- (1) 適切なテイクオーバーの再徹底
- (2) 副操縦士が右席で離着陸を実施するための気象条件の追加

▪ Operations Guideの改正

- (1) 副操縦士右席操縦実施要領
- (2) テイクオーバーの実施要領

▪ 運航乗務員に対する座学

- (1) 同様事例の紹介
- (2) 同様事件事例研究
- (3) 改正点の説明並びに討議等
- (4) 右席操縦時のリスクマネジメント

▪ Left Approved機長資格保有者に対するシミュレーター訓練

- (1) 適切なテイクオーバー
- (2) テイクオーバーした後の安全な復行
