# 日本航空株式会社 非常脱出時の乗客負傷

(平成28年2月23日発生)

## 航空事故調査報告書説明資料

運輸安全委員会  
平成29年12月

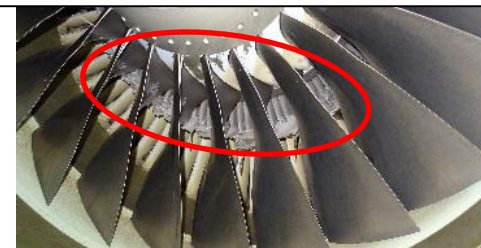
写真2 エンジンファンブレードの着氷状況

機内において異臭及び煙が発生したこと及び第2エンジン後部の炎が継続したことについては、急激な天候悪化により強い降雪 (Heavy Snow) となり、ファンブレード及び低圧圧縮機に着氷したため、エンジン内部にエンジンオイルが漏れ、そのオイルが霧状となって機内に流入したこと、及び漏れ出たエンジンオイルがテールパイプに溜(た)まり、発火したことによるものと考えられる。

エンジン前段部(ファンブレード、低圧圧縮機(LPC)入り口)に着氷  
高圧圧縮機(HPC)ブレード及び抽気バルブ下部にエンジンオイル付着  
オイル量の減少等

強い降雪時における地上での着氷防止のためのエンジン操作手順を改定。

着氷によりオイルが漏れた場合、機内で異臭や煙が発生したり、エンジン後方に炎が発生する可能性があることを全運航乗務員に周知。

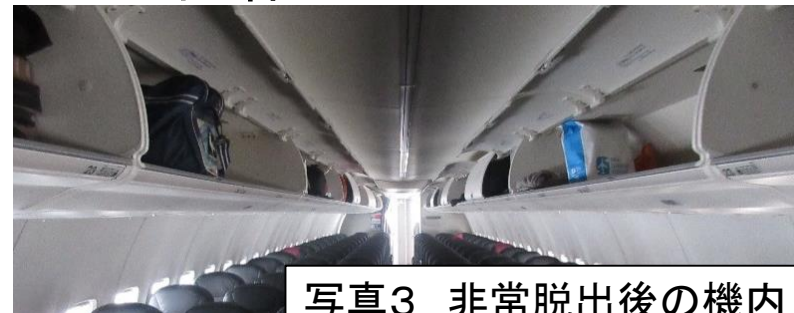
写真3 非常脱出後の機内

手荷物収容棚の扉が開放され、  
多くの手荷物が持ち出されていた

機内上映の安全ビデオを改訂し荷物を持たないこと、脱出援助協力の内容を明確化。

客室乗務員の定期救難訓練に手荷物対応の手順を追加。

同社グループ社員に対し、非常脱出時の客室乗務員への協力等、非常脱出に関わる教育の実施。

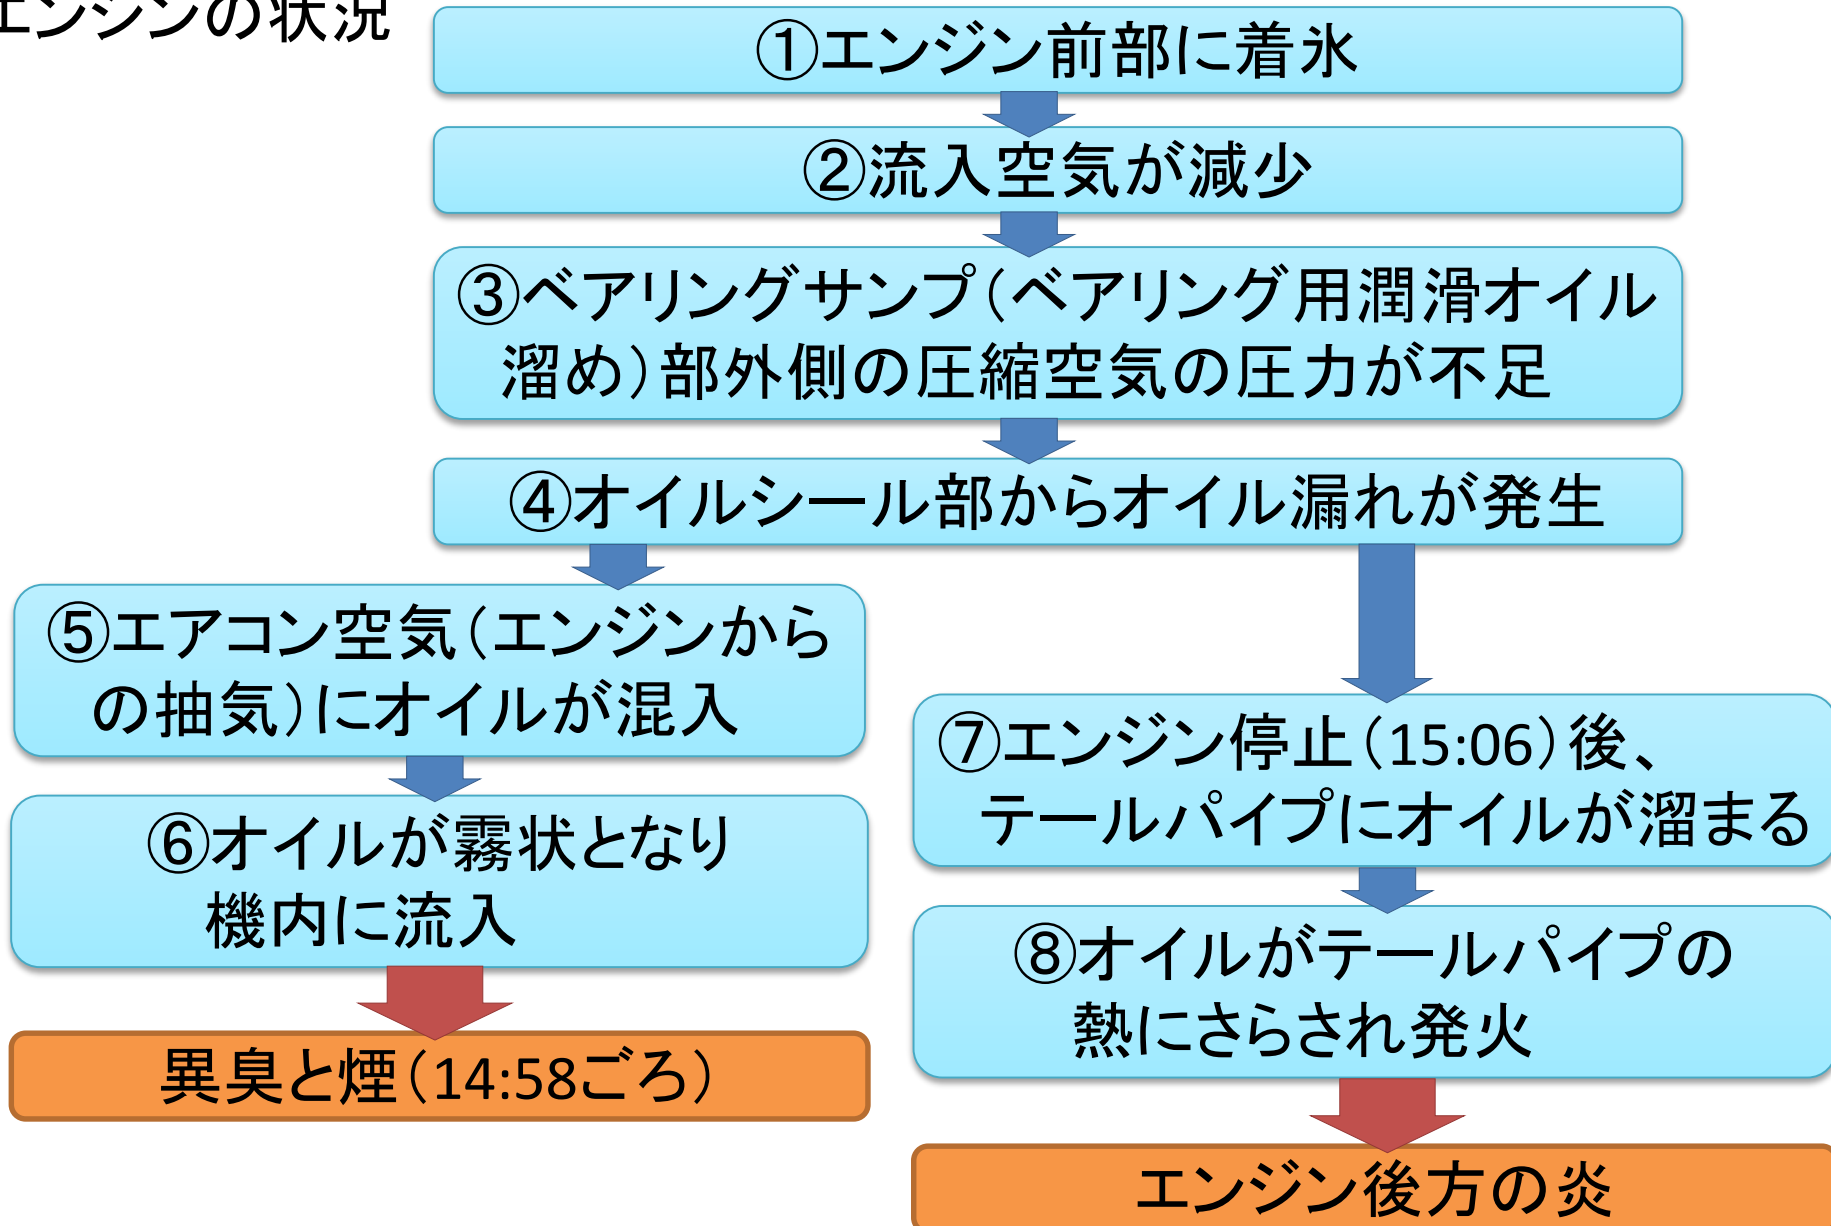
テールパイプ内部にオイル溜まり  
テールパイプにエンジンオイル成分を含むすすの付着  
ベアリング、エアダクト内部にエンジンオイルとすすの付着等

エアコン(PACK)ダクト内にエンジンオイル付着

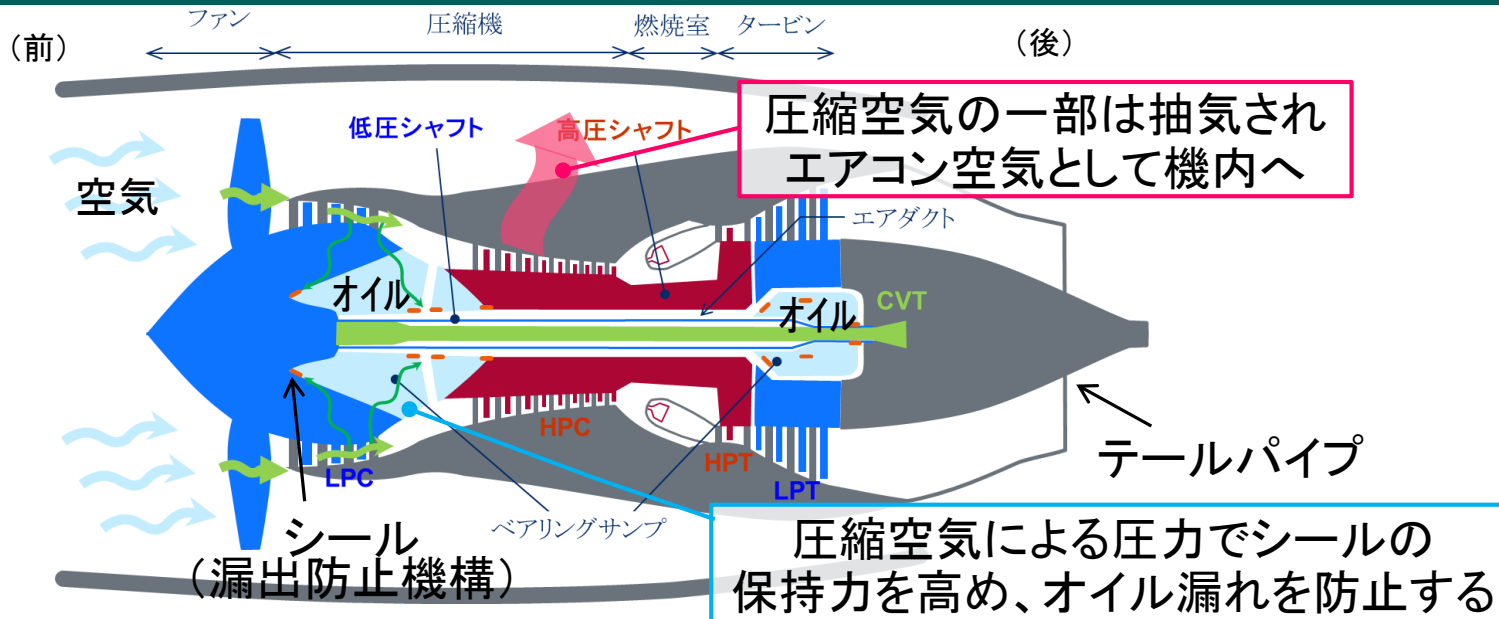
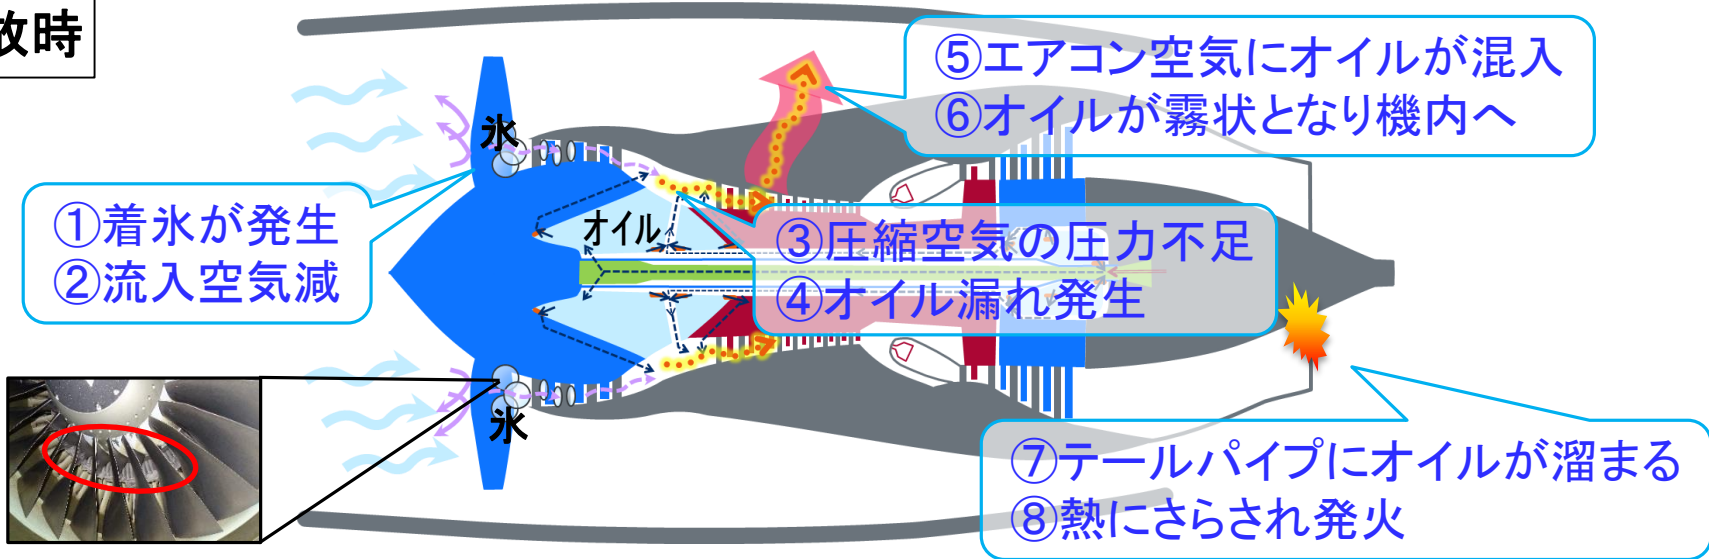
図2 エンジンの状況比較(前後方向の断面概略図)

← 強い降雪によりエンジン前段部に着氷が発生。  
エンジン流入空気が減少した影響でエンジン内部にオイルが漏出。  
エアコン空気に混入、霧状となって機内へ流入。  
漏れたオイルがテールパイプに溜まり発火。

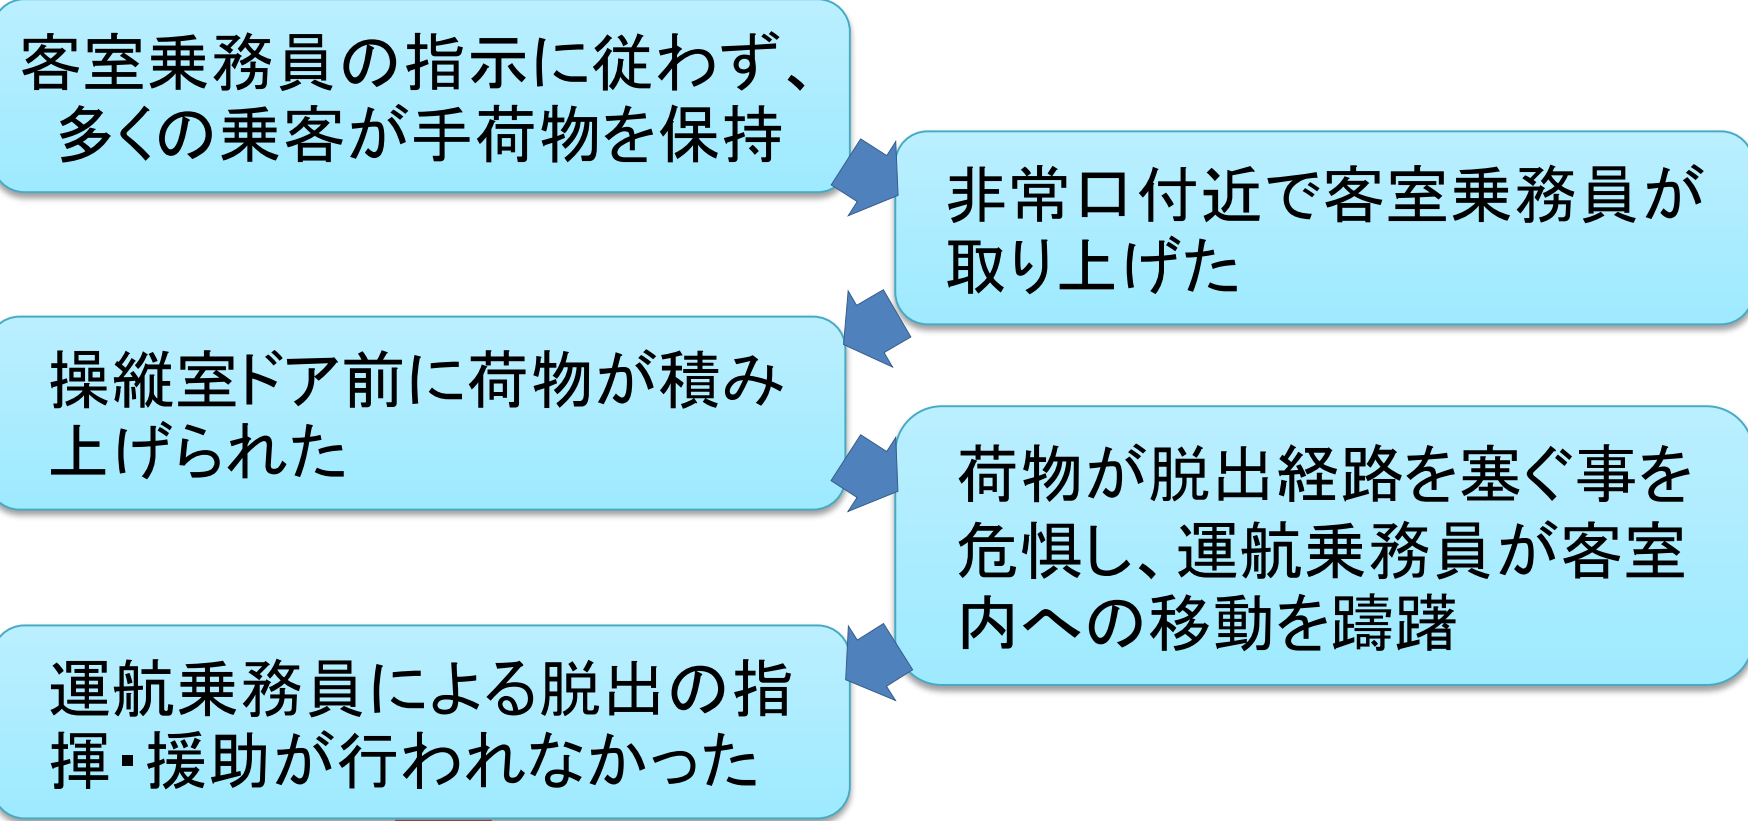
## 非常脱出の状況

非常脱出時に乗客が遵守又は注意すべき安全に関する指示が脱出中の乗客に対して適時に効果的には伝わらなかった可能性が考えられる。

→ 脱出スライドで降下した乗客が腰から着地し重傷

国土交通省航空局及び各航空運送事業者は、広く一般利用者に対して、手荷物を持たないことなどの非常脱出時の安全情報についてその設定理由とともに周知し、より確実な理解と認識を促す方法を検討することが望ましい。
