航空事故調査報告書

所 属	新中央航空株式会社
型 式	セスナ式172P型
登 録 記 号	JA3989
事 故 種 類	山頂付近への衝突
発 生 日 時	平成29年6月3日 14時50分ごろ
発 生 場 所	富山県中新川郡立山町芦峯寺 <small>なかにいかわぐん あしくらじ</small>

運輸安全委員会
平成30年8月

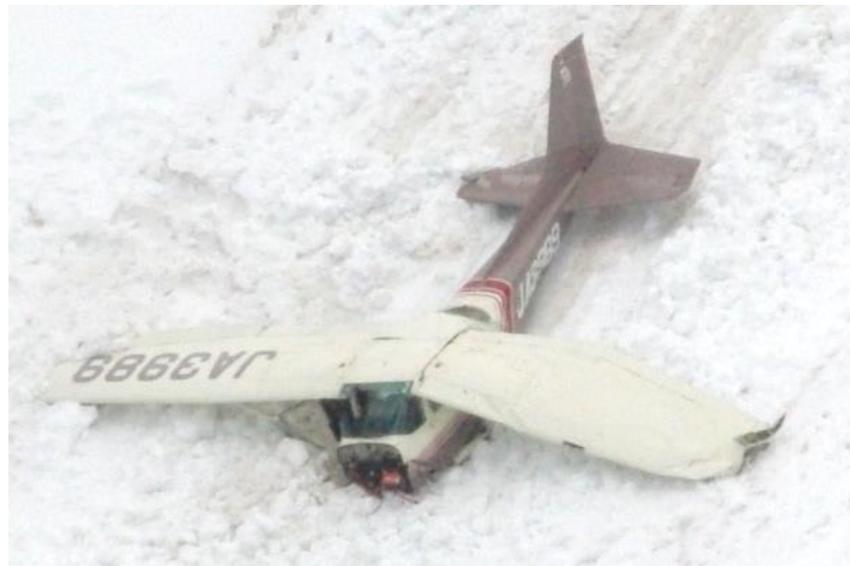
(事故機の写真)

同機は大破したが、火災は発生しなかった。

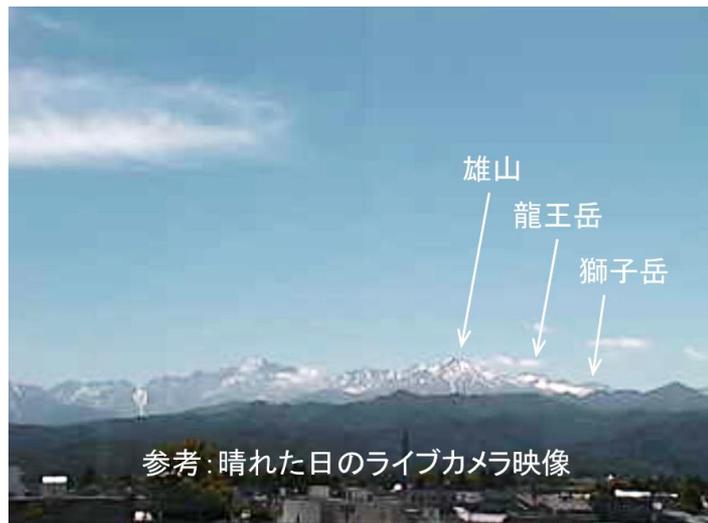
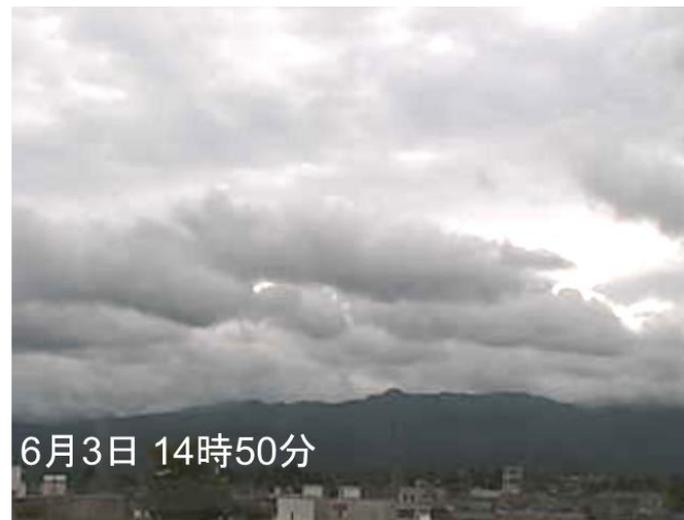
立山町役場ライブカメラの映像

- 立山町役場のライブカメラ映像を確認したところ、事故発生時間帯の山頂付近は積雲系の雲に覆われており、山頂と雲底の間に隙間があるようには見えなかった。(2.6.2.2)
- 立山連邦内のライブカメラを確認したところ、当日午前中は良好な気象状態であったが、午後になると、雲が発生し始め、本事故発生時間帯は、ほぼ一面が雲に覆われた状況であった。(2.6.2.3)
- 本飛行経路は、出発前の段階から、有視界気象状態を維持することが困難であることが予想可能であったものと考えられかつ、着氷に遭遇する可能性及び山頂付近の乱気流の影響を考慮すべき気象状況であったものと考えられる。(3.3)
- 機長及び操縦士Aは富山空港出発前、立山連峰を越えた東側は西側に比べ視界が開けていると予測し、山越え飛行が可能であると判断した可能性、又はとりあえず連峰近くまで飛行し状況に応じて引き返すことを考えていた可能性が考えられるが、気象状況を慎重に予測、検討し、安全を最優先して、出発前の段階で立山連峰越えの飛行を断念する必要があったものと考えられる。(3.4.2)

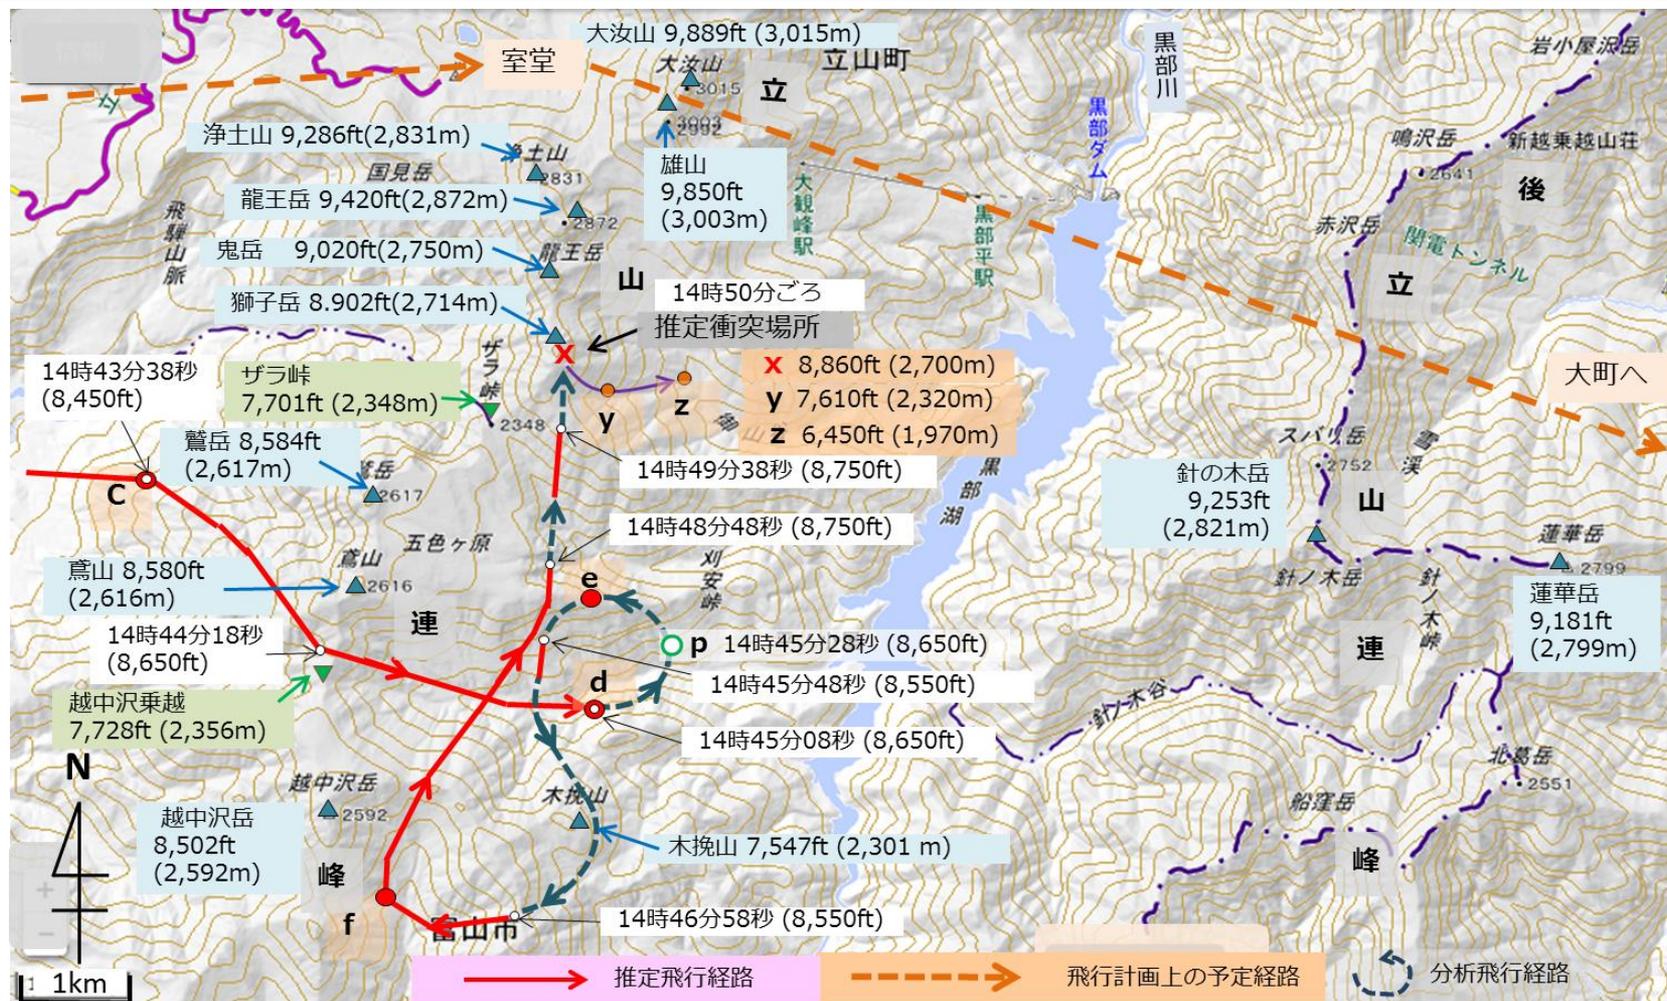
付図4 推定飛行経路(4)

同機は立山連峰を越えて東側に出ようとして、付図4に示したとおり、立山カルデラ内の谷を經由し、14時43分38秒に〔c 地点〕で南東に変針し、周囲の山に比べ標高が低い越中沢乗越(2,356m)上空に向かったものと考えられる。

- 14時45分08秒: 越中沢乗越(2,356m)を抜け立山連峰を越え[d 地点]まで到達した。しかし、同機は、立山連峰の東側へ飛行した後、すぐに引き返している。同機は山越えする辺りから雲を回避することができず雲中飛行となり、さらに、機長及び操縦士Aは、機体への着氷を認めたことから、引き返しを試みたものと考えられる。同機は、左180°旋回しようとしたが、[e 地点]でも、西側方面は雲に覆われていたものと考えられ、同機は雲の切れ間を探しながら左右に旋回し大きく経路を変えて飛行していたものと考えられる。(3.5.2)
- 14時45分28秒: [p 地点]で撮られた写真からは機外の様子は真っ白に映っており山肌を確認することはできないことから、同機は、雲中を飛行しており、機長及び操縦士Aは地表を視認して自機の位置及び周囲の状況を把握することも困難となったものと考えられる。(3.5.2)
- 14時47分30秒ごろ: [f 地点]を通過し北へ向かって飛行
- 14時50分ごろ: 立山連峰の獅子岳南東斜面に衝突したものと考えられる。山頂付近に近づいた後、山肌に衝突したことについては、視界を失って衝突を回避できなかったこと、機体着氷により飛行性能が低下して飛行高度の維持ができなくなったか若しくは失速したこと、又は強い乱気流に遭遇し操縦が困難となったことの可能性が考えられるが搭乗者が死亡したため特定することはできなかった。(3.5.2)

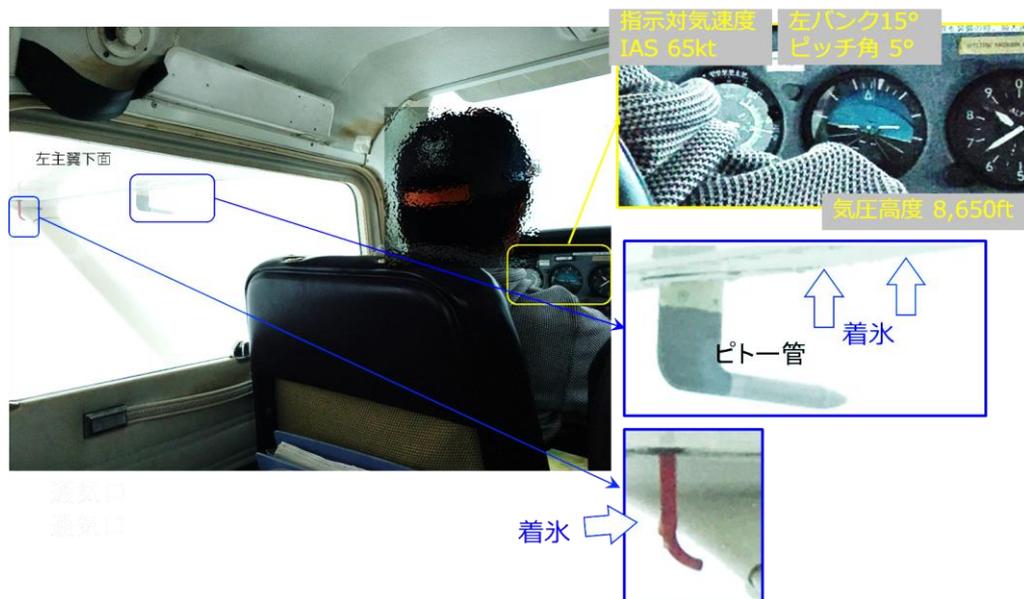
写真11

- 同乗者Bのスマートフォンには、付図の[d地点]から[e地点]の間[p地点]で撮影された窓外の写真(写真11)が残っていた。写真では、窓外の状況は真っ白であった。(2.19.2)
- 一方、写真の中の燃料タンクの通気口及び左主翼前縁下面には着氷が確認できる。
- 同時刻に撮影された右主翼下面の写真12からは右主翼ストラットの拡大写真では明らかな着氷が確認できる。
- 機長及び操縦士Aは、腰シートベルトを着用していたがショルダーハーネスを着用しておらず、また後席の同乗者2名は3点式シートベルトを着用していなかった可能性が考えられる。(3.15)

同乗者Bのスマートフォンの写真

- (1) 操縦士に対し、着氷気象状態での飛行が認められていない航空機にとって着氷は極めて危険であり着氷気象状態での飛行は絶対に避けなければならないことを周知すること
- (2) 小型機の操縦士に対して、シートベルト及びショルダーハーネスの着用を励行するとともに同乗者にシートベルト等の着用を求めるよう指導すること
- (3) 小型航空機の利用者に対しELTの適正な取付・運用方法等に関する情報を提供すること
- (4) 捜索救難に係る関係省庁担当者会議等の場で、関係機関に対し、捜索救難活動中の捜索救難機による捜索救難周波数の聴取が的確に行われるよう要請すること

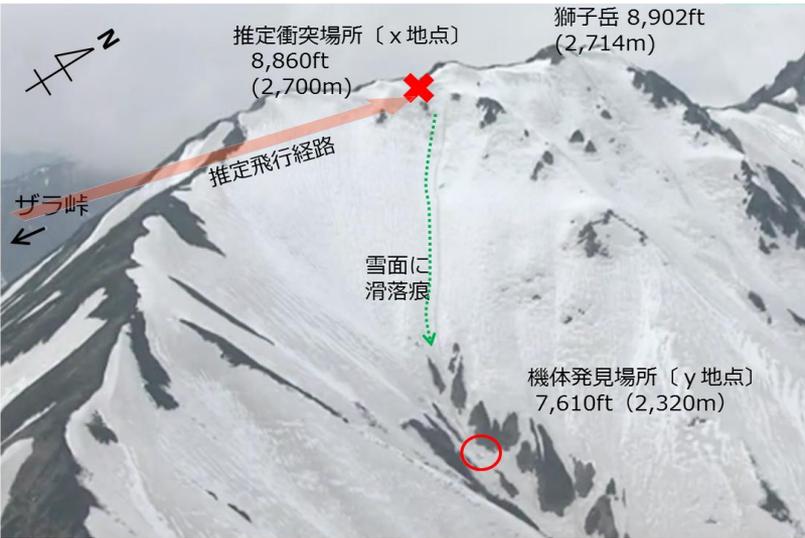
事故現場写真

大 破

- ・胴 体: 破損
- ・主 翼: 破損
- ・尾 翼: 破損
- ・エンジン: 脱落・破損
- ・プロペラ: 損傷
- ・着陸装置: 脱落・破損

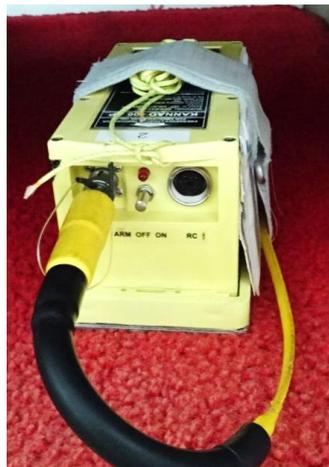
同社は、同機搭載ELTを製造者マニュアルに記載されたとおりに取付・使用していなかったため、衝撃によりELTの補助アンテナが折損したものと考えられる。(3.12.2)

同社同型機のELTの取付

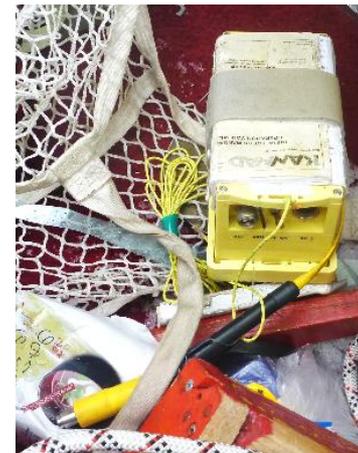
- ELTは機体に固定されていなかった。
- 機体発見時、ELTは、後部座席の足元に転がっており操作パネルのスイッチはオン（ON）位置であった。
- ELTのアンテナは折損していた。

同機に搭載されていたELTは正常に作動する能力があったが、補助アンテナが折損していたため、搜索救難衛星及び搜索救難機は事故当日の6月3日に緊急信号を受信することができなかったものと考えられる。(3.12.1)

事故機の搭載状態
