# 航空事故調査報告書

所属型式	長野県消防防災航空センター ベル式412EP型
登録記号	JA97NA
事故種類	樹木との衝突、墜落
発生日時	平成29年3月5日 13時41分ごろ
発生場所	長野県松本市鉢伏山(はちぶせやま)山中

運輸安全委員会  
平成30年10月

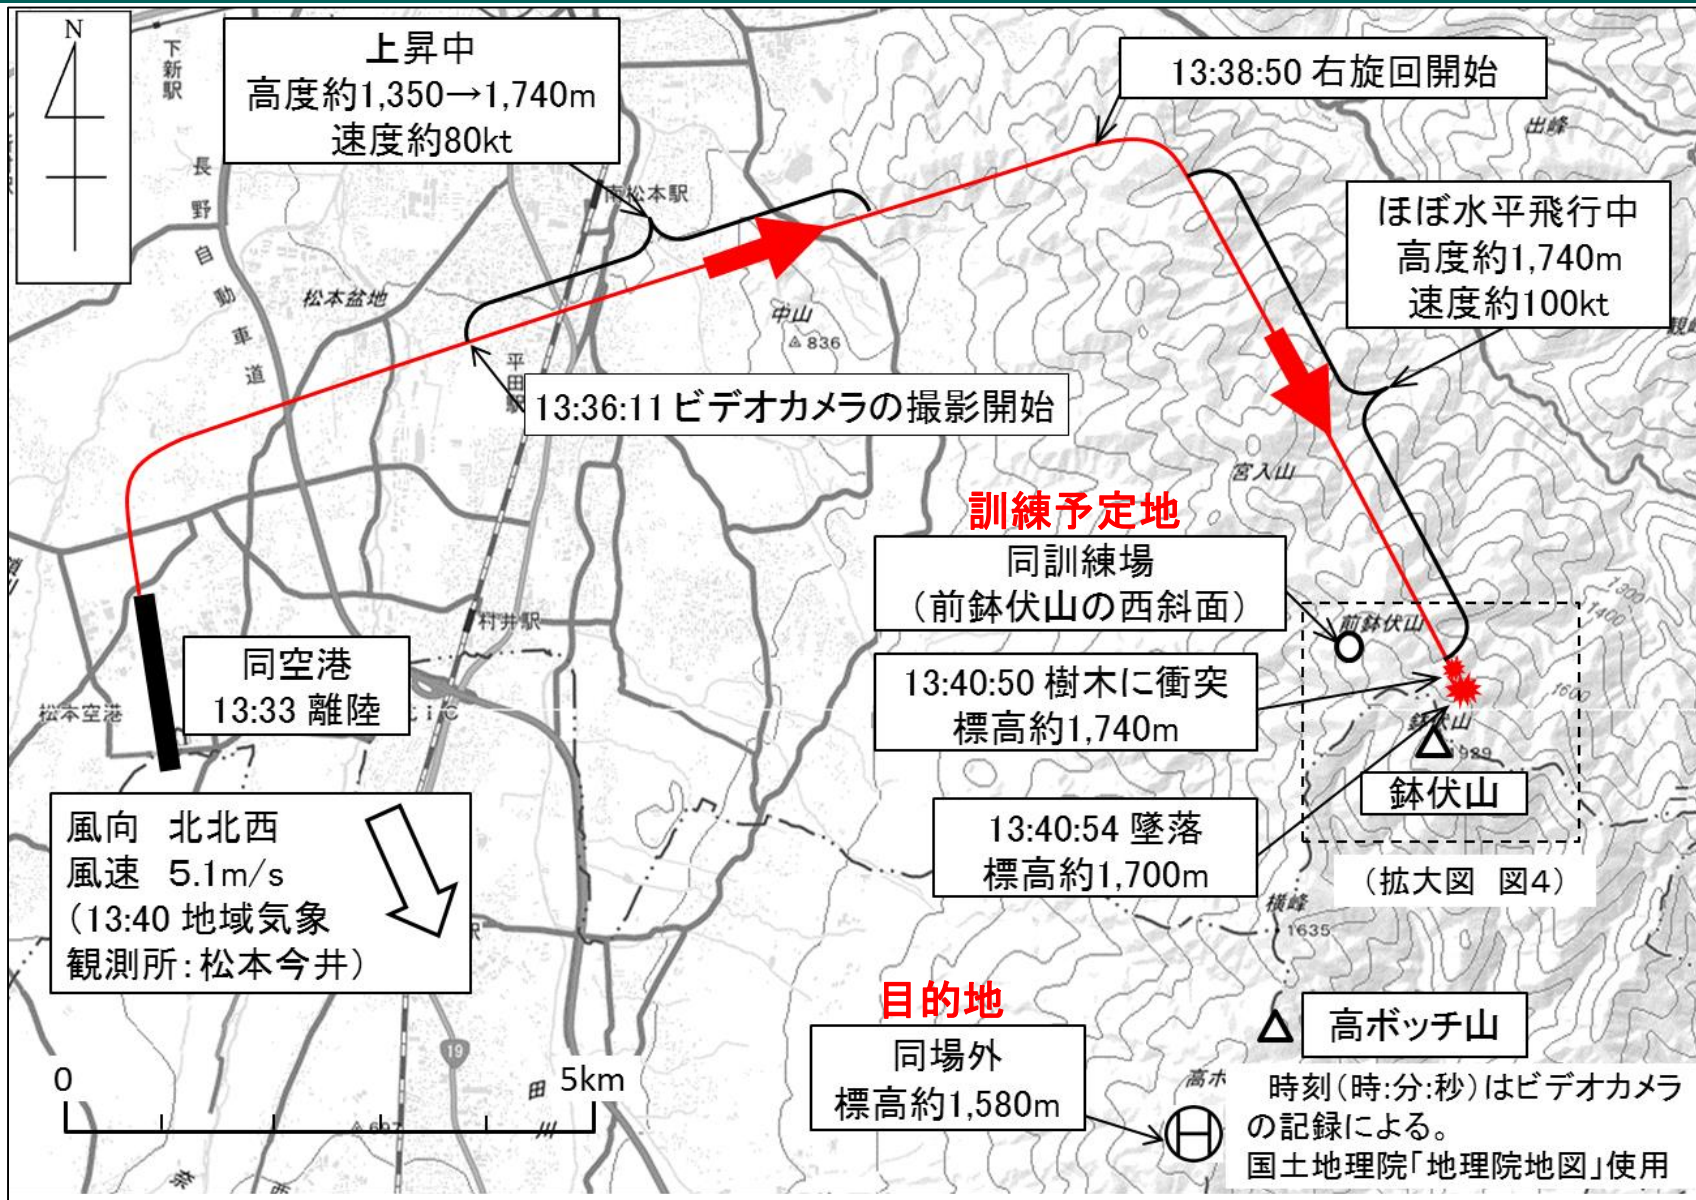
推定飛行経路

同機は、市街地上空を上昇しつつ北東に向かい山地上空に入り右旋回を行ったものと認められる。鉢伏山に向け速度約100ktでほぼ水平飛行したものと推定される。対地高度が徐々に低くなり樹木に覆われた山肌に接近したが、同機は、姿勢及び速度を維持したまま樹木に衝突したものと認められる。(4.1(2))

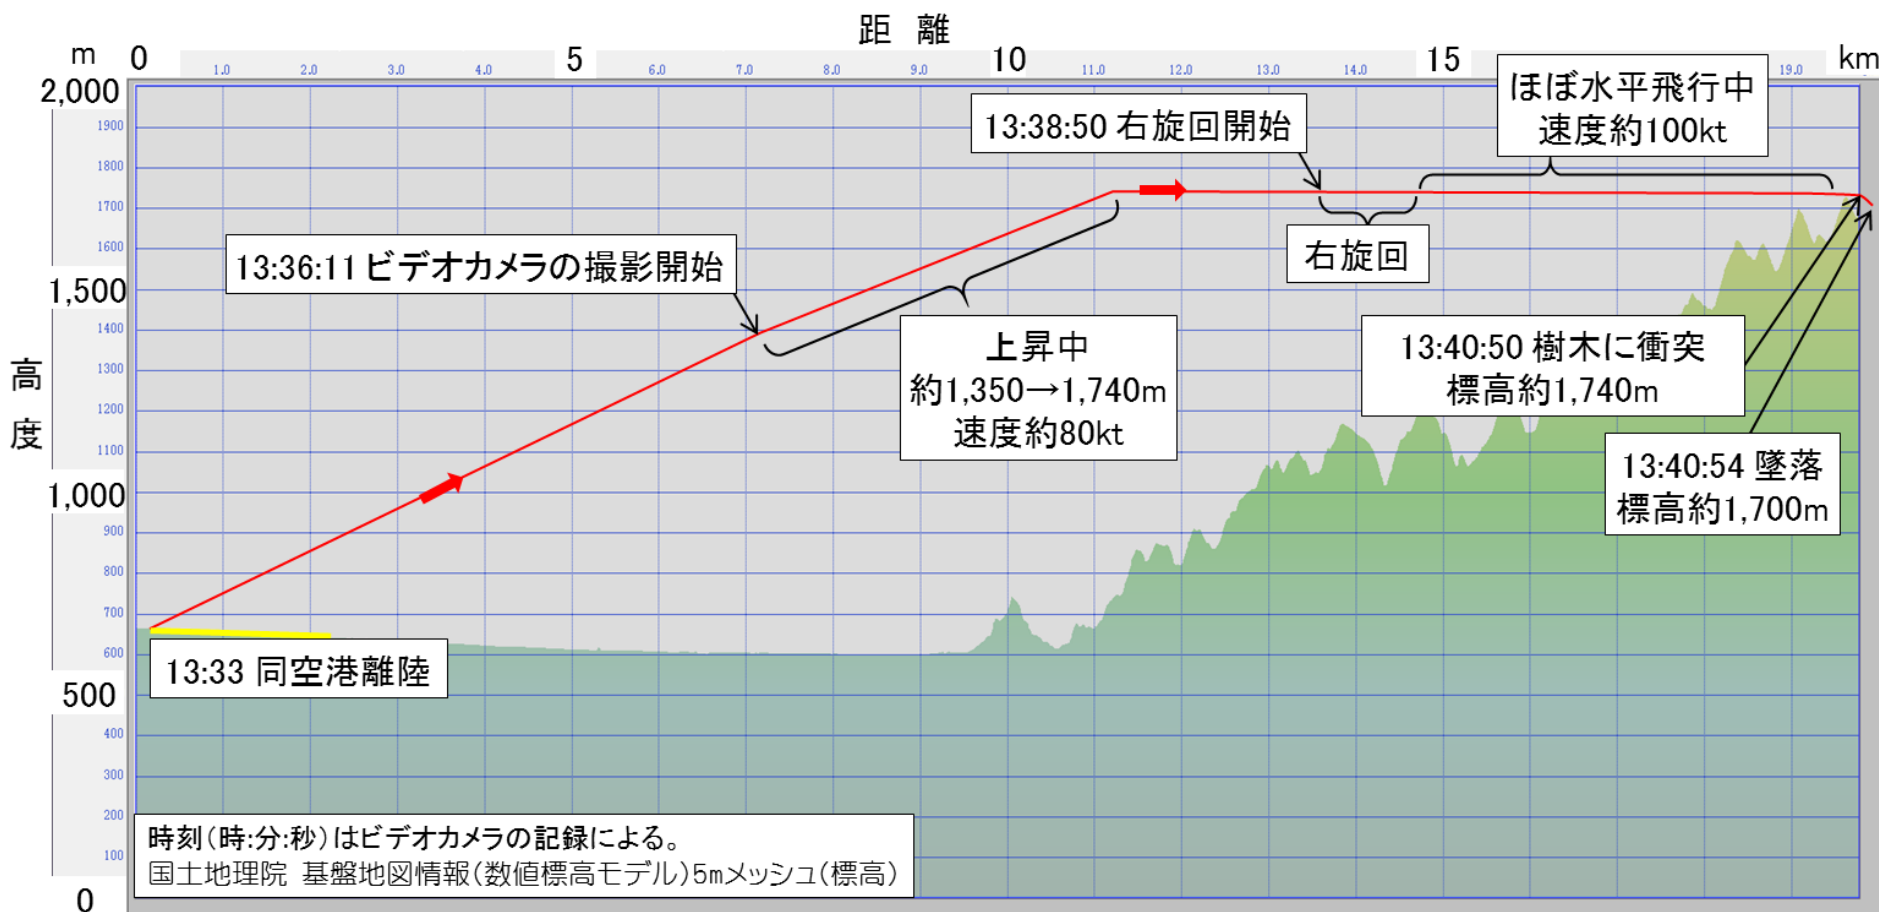
推定飛行経路(断面図)

同機が高度約1,740mで水平飛行に移行したことは、目的地である同場外の標高約1,580mから150m以上の高度を確保しようとした可能性が考えられる。(4.1(3))

同機は、最低安全高度を維持しつつ、直接同場外に向かう高度一定の回避経路、あるいは上昇する回避経路のいずれにもよらず、右旋回後、同一高度で鉢伏山方向へ直進を続けたために山地に入り対地高度が徐々に低くなって地上に接近したものと推定される。(4.1(4))

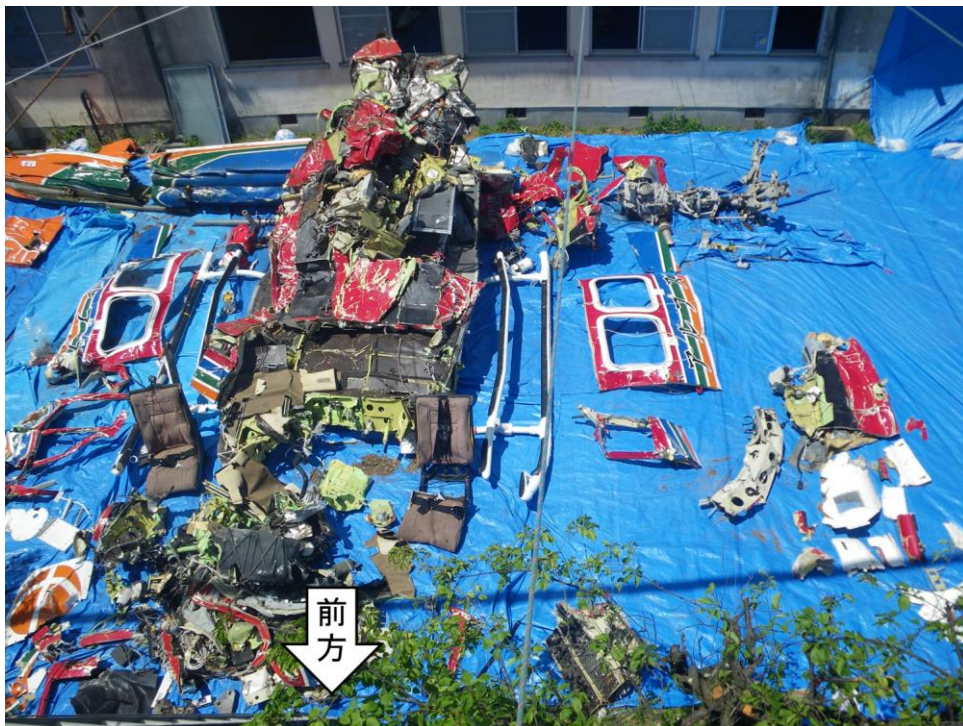
事故機(全体)

同機は、胴体及びMRB(メインローター・ブレード)を約40mにわたり樹木と衝突させ、操縦不能となったものと推定される。(4.1(5))

同機は、上下反転して機首方向から約40°の斜面に衝突したものと推定される。同機が地面に衝突した衝撃でビデオカメラの録画が停止し、それは同機が樹木に衝突した約4秒後であったものと推定される。

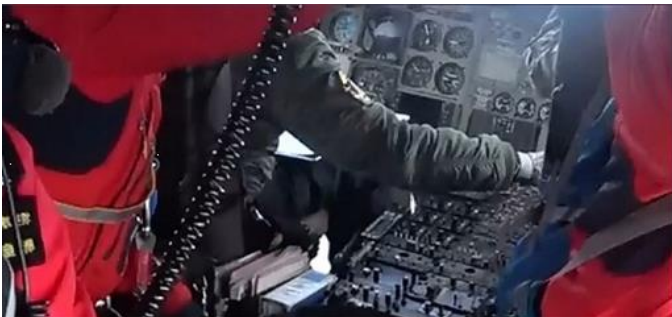
ビデオカメラ映像(-4'01")

同機は、離陸してからの飛行経路上において、エンジンデータの点検を実施していたものと推定される。山地上空での右旋回開始までにはエンジンデータの点検は終了していたものと考えられる。エンジンデータの点検中の整備士Aは、計器に集中して外部監視をほとんど行っていなかったものと考えられる。点検終了後もその点検結果に意識が向いていた可能性が考えられるが、特定することはできなかった。(4.1(8))

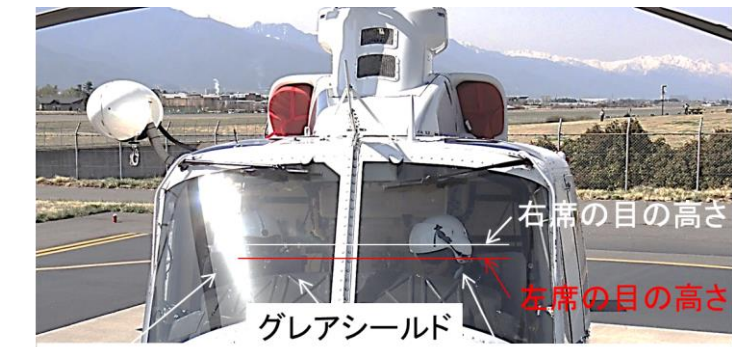
右席の目の高さ  
左席の目の高さ  
グレアシールド  
右席:頭を動かして計器を見ている状態  
左席:右手をITTTリム・スイッチに伸ばした状態

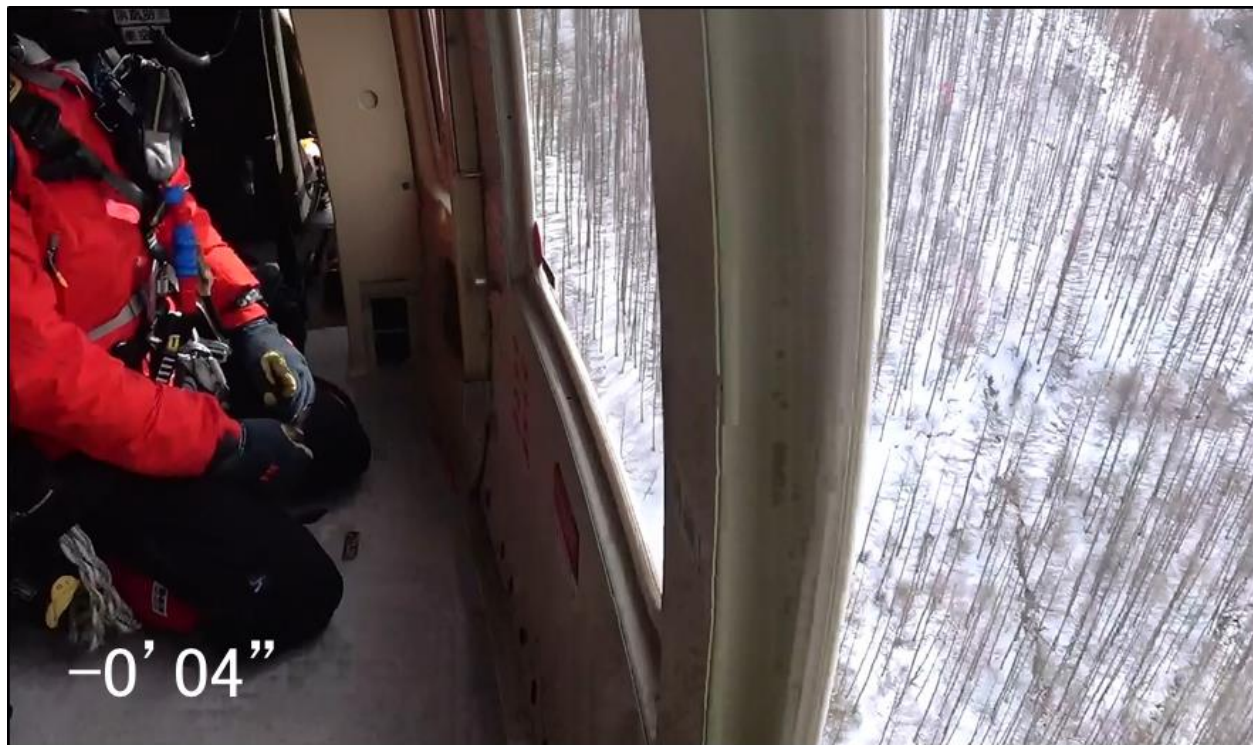
樹木に覆われた山肌(樹木と衝突する4秒前)

隊員Bの「右後方クリア」という発声があったから同機が樹木と衝突するまで、全く声が記録されていなかったことは、搭乗者全員が迫りくる危険に反応していなかった可能性が考えられるが、ビデオカメラの延長マイクがヘルメットの中から脱落した可能性も考えられるので、特定することはできなかった。(4.1(11))

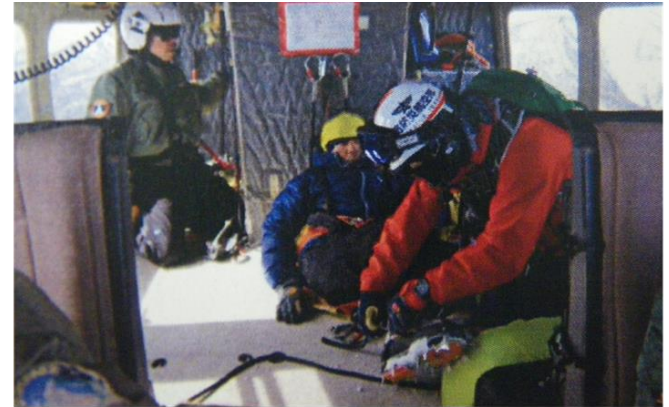
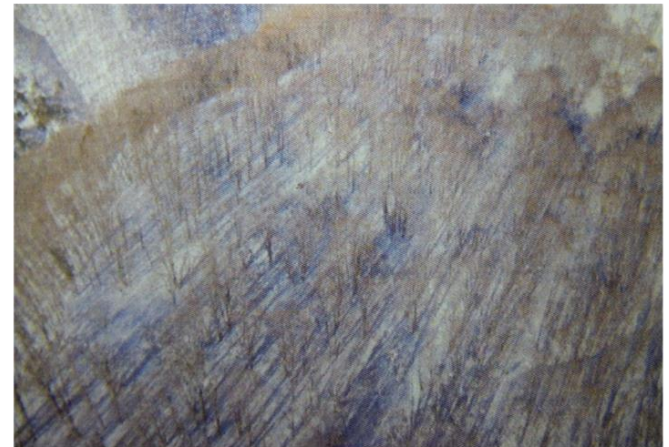
1人操縦士での運航を行っている同機の機長が、これまでの飛行中に安全上容認できるものではないと考えられる写真撮影を低空飛行中に行っており、見張り義務が適切に行われなかった場合もあると考えられる。(4.1(22))
