航空事故調査報告書

所属	個人
型式	ソカタ式TBM700型
登録記号	N702AV
事故種類	飛行中の制御喪失による墜落
発生日時	平成29年8月14日 12時15分ごろ
発生場所	奈良県山辺(やまべ)郡山添(やまぞえ)村

運輸安全委員会
令和元年7月23日

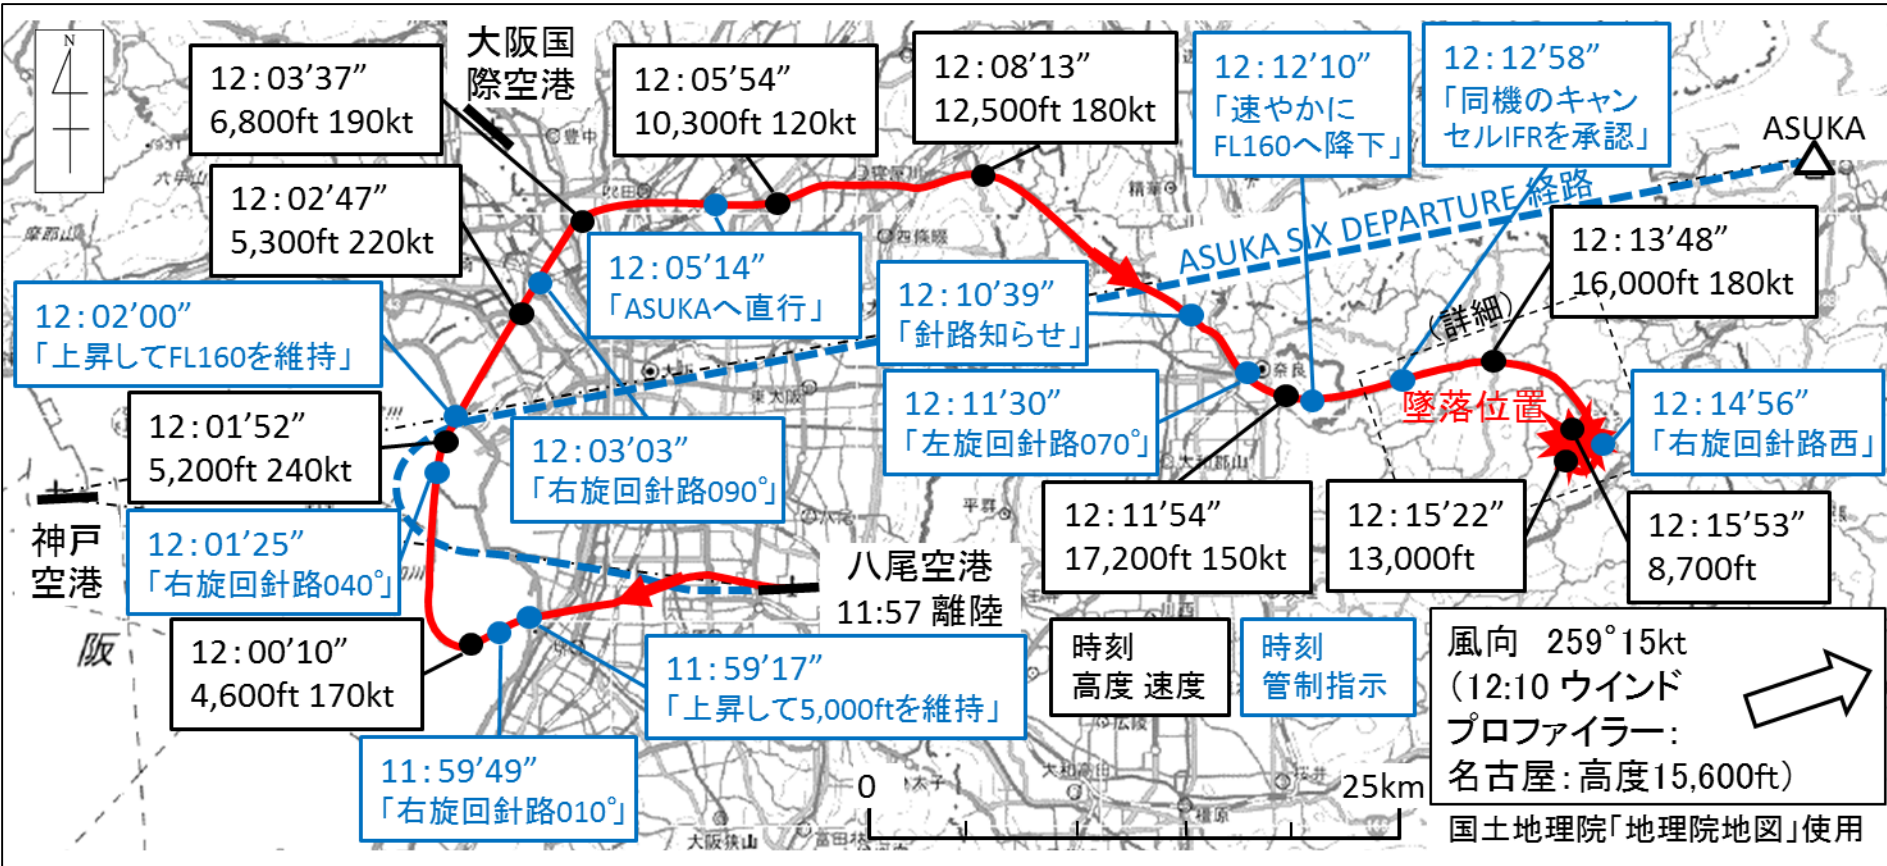
推定飛行経路

同機は、12時05分54秒から針路が振れ始めながらほぼ東のASUKAに向かったものの、同8分13秒以降、ASUKAの方向から右に30° ~ 40° ずれた南東に向かったものと推定される。(3.4 4.1(2))

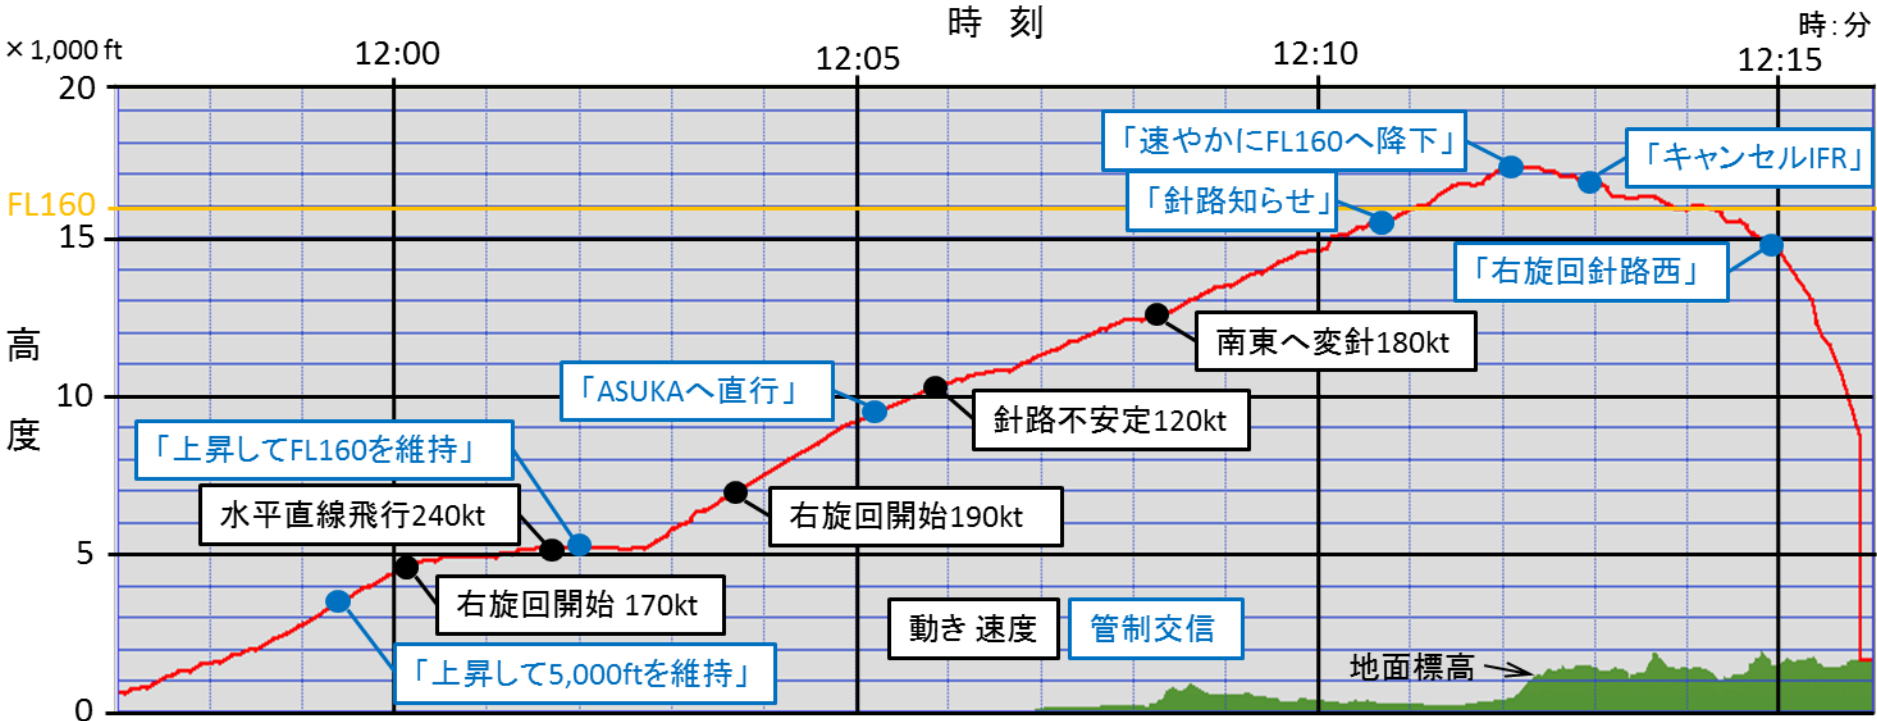
推定飛行経路の断面図

同機は、無線応答が止まった14分56秒には、既に機長が機体を制御できない状態となり、激しく旋回しつつ急降下していたものと推定される。(3.4, 4.1(3))

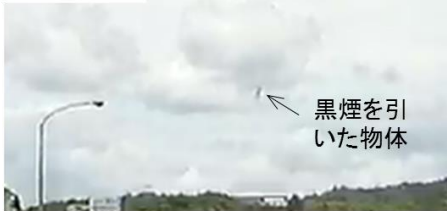
墜落1秒前

黒煙を引いた物体

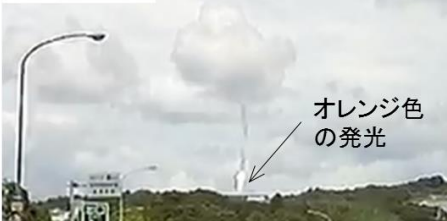
オレンジ色の発光

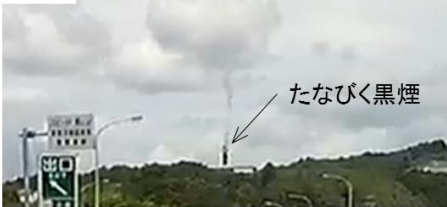
墜落

たなびく黒煙

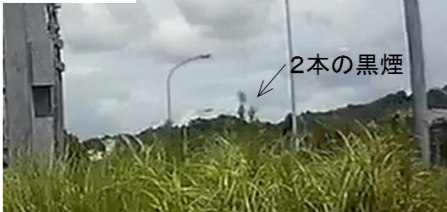
墜落5秒後

2本の黒煙

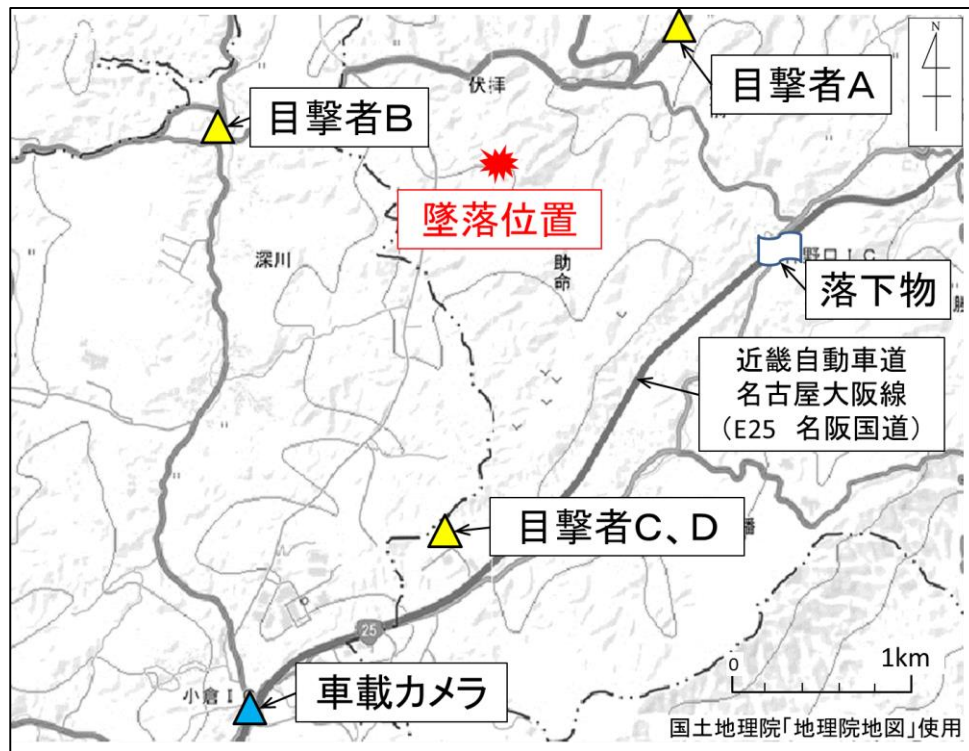
目撃情報

「片方の翼から火が出て機体の半分くらいが炎に包まれた飛行機」
 「白い煙とオレンジ色の炎に包まれていた。」

「部品みたいな大きなものが外れ、白煙が上がり翼付近から火が出ていた。」

「火が出ている状態であった。」 (2.1.3, 3.5)

目撃情報、車載カメラの映像及び残骸の散乱状況から、同機は、空中分解し空中で火災が発生していたものと推定される。(3.5 4.1(6))

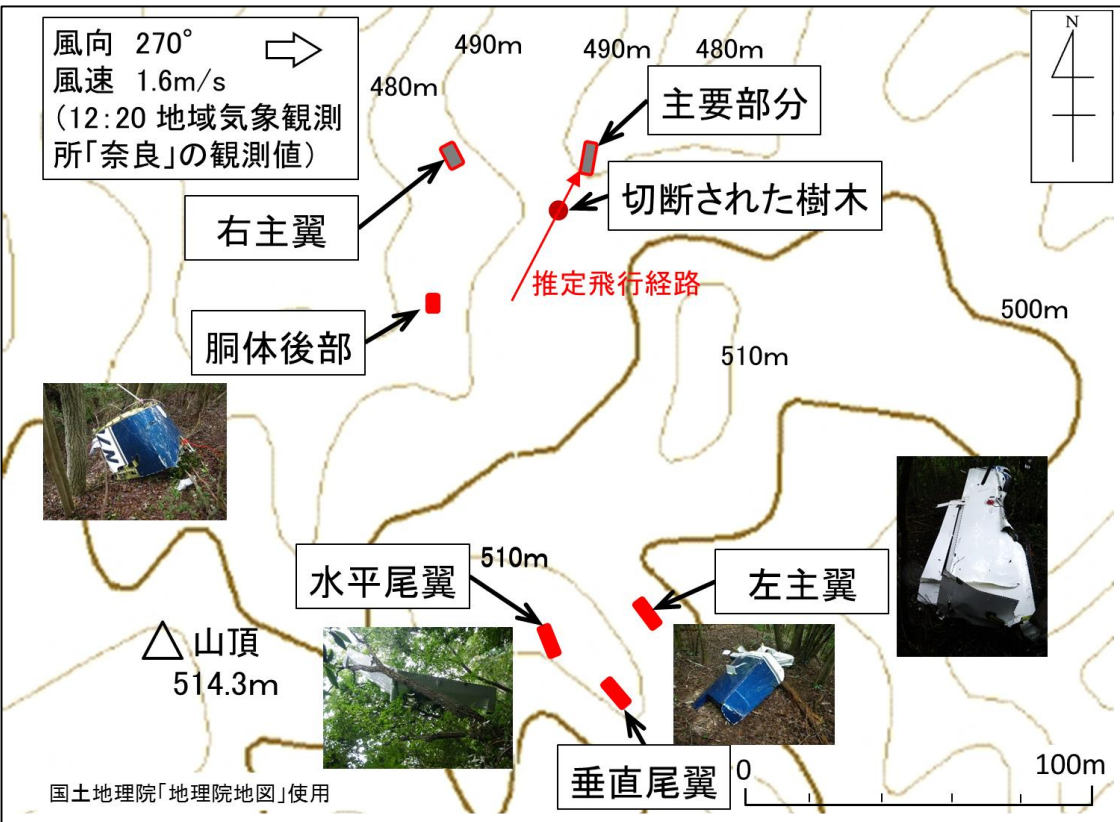
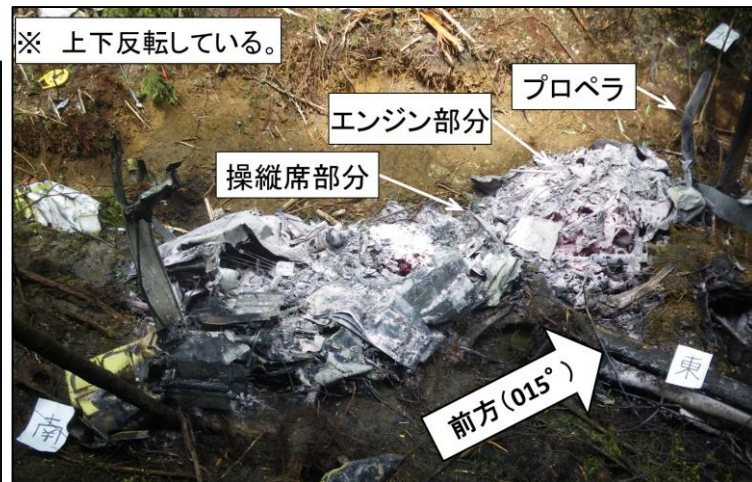
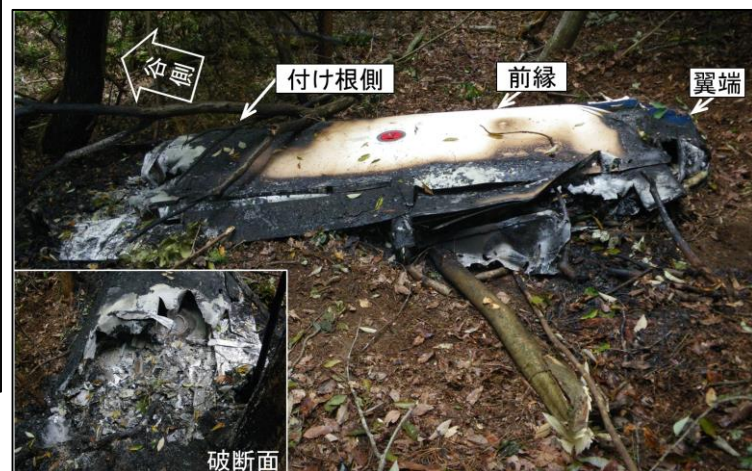
同機は北北東に向け背面で機首を下に向け急角度で墜落し、激しく地面に衝突したものと推定される。(3.5 4.1(7))

同機の空中分解は、左主翼が上方に折れ曲がってR8付近で破断し、その際に前縁が胴体上部に衝突したものと推定される。ほぼ同時に胴体後部が破断し、両尾翼が胴体から脱落したものと考えられる。右主翼は、火災が発生した後、胴体との取付け部で後方に脱落したものと考えられる。同機は、飛行中に制御を喪失した状態となったため、旋回しつつ急降下し、空中分解して墜落したものと推定される。(3.6, 4.1(8))

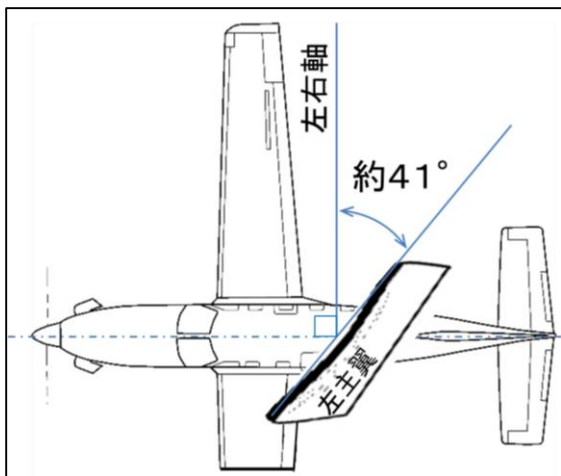
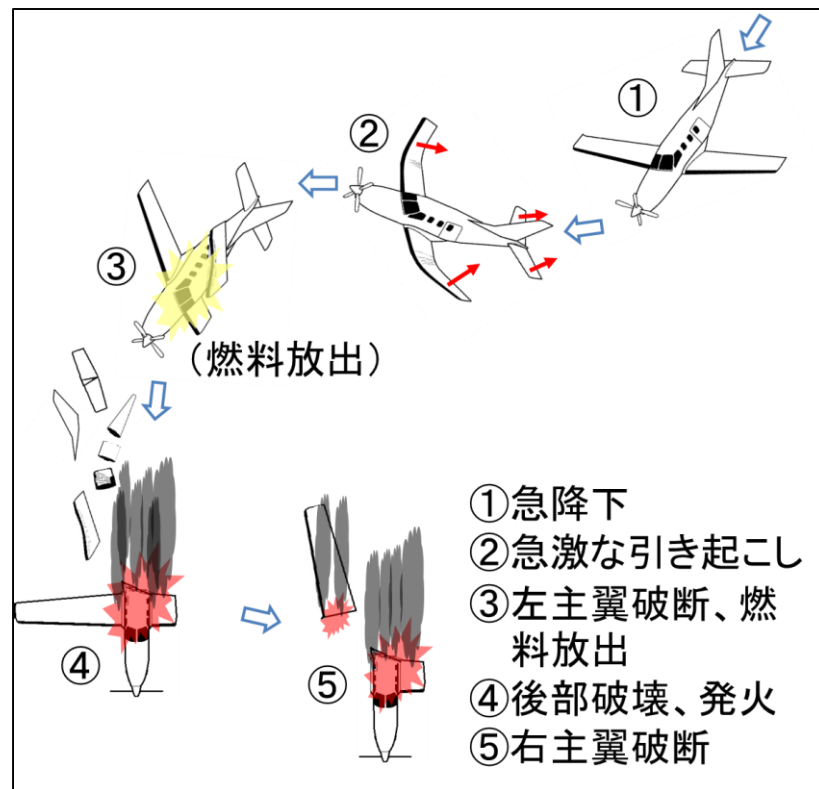
左主翼が破断して胴体上部に衝突した際に左主翼の燃料タンクの燃料が主要部分に放出され、その燃料に着火した可能性が考えられる。燃料に着火した理由については、左主翼の電気配線が切断した時の火花及びエンジンからの排気による可能性が考えられるが、機体の損傷が激しく特定することができなかった。

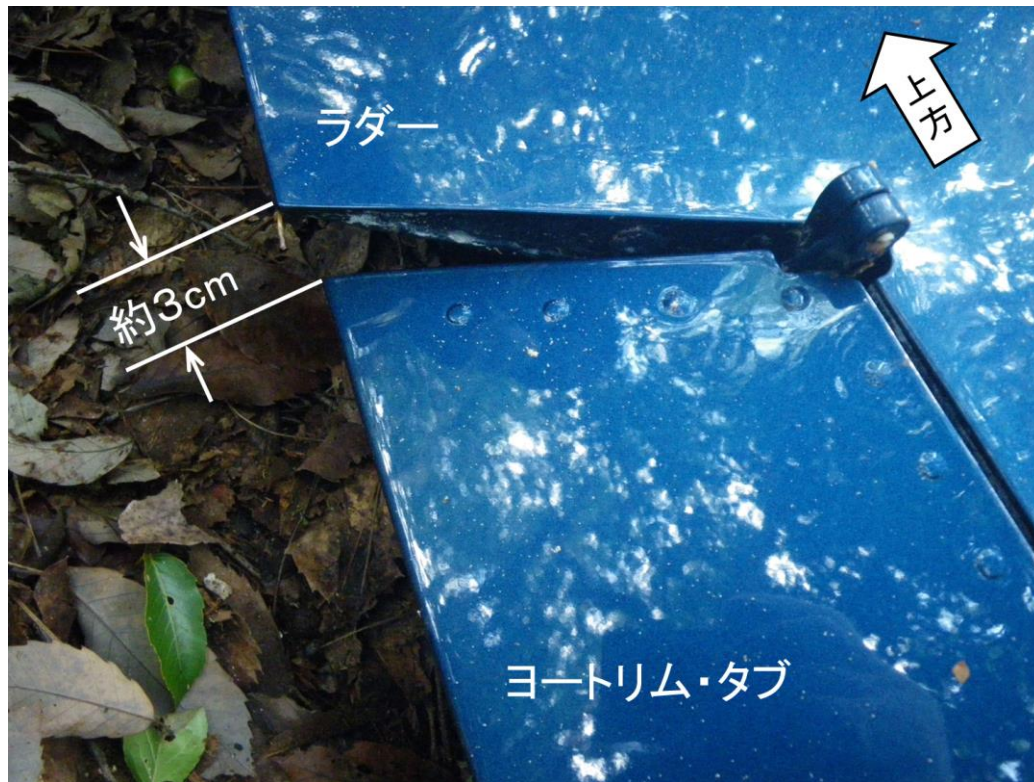
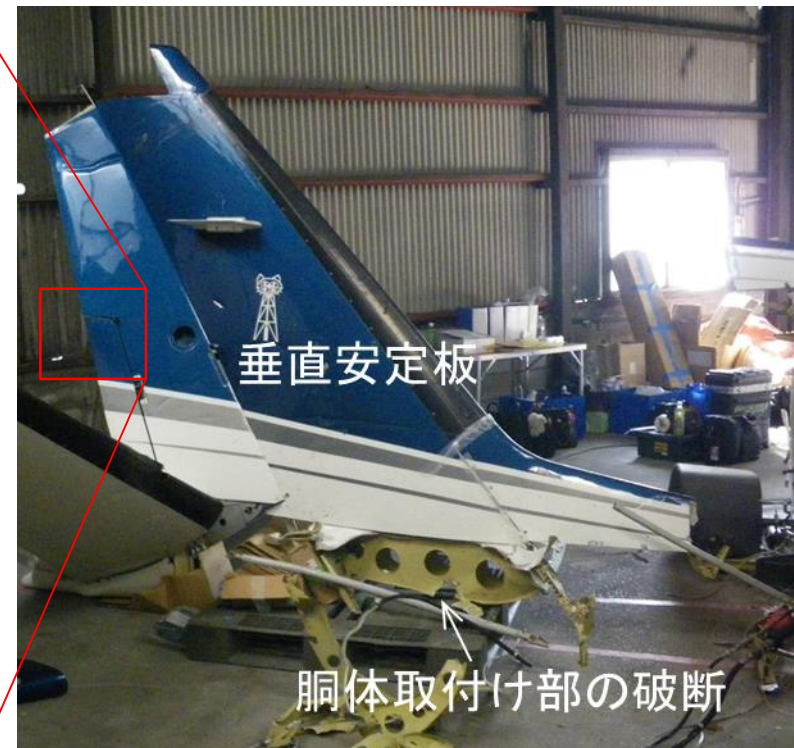
ヨートリム・タブの後縁は左側に約3cmラダーの後縁から開いた状態であったことから、同機は、墜落するまでヨートリムを離陸位置のまま飛行していたものと推定される。(3.9, 4.1(11))

離陸後、機体の速度が大きくプロペラの回転速度が遅くなったとき、右ラダーの影響が過大となり、機首を右に向けようとするとともに機体を右に傾けようとする。

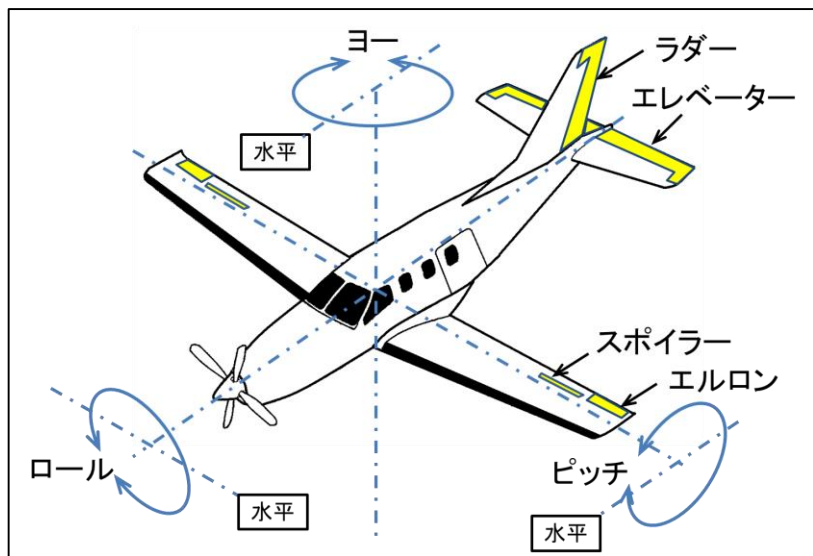
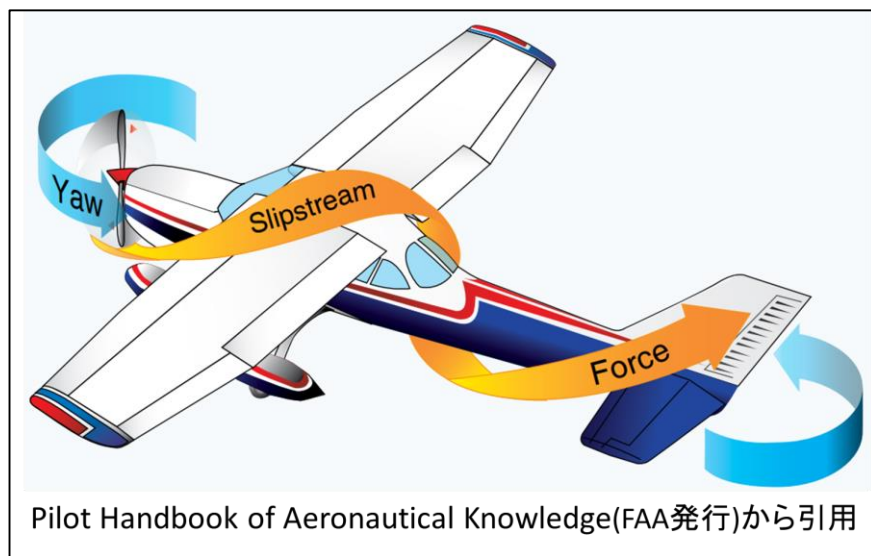
12時14分56秒、管制官の呼び出しに応答できなかったのは、不適切な位置にあるヨートリム及びラダーの影響が大きくなり右旋回と急降下が止まらず機長が機体を制御できない状態に陥っていた可能性が考えられる。(3.10, 4.1(12))

同機は、急降下により同機の設計運動速度(160kt≒ 300 km/h)を大きく超過した状態となり、その状態で機長が同機を立て直そうと急激な引き起こしを行ったため、同機の終極荷重倍数限界(5.7G)を超えて空中分解に至った可能性が考えられる。
