航空事故調査報告書

所属	群馬県防災航空隊
型式	ベル式412EP型(回転翼航空機)
登録記号	JA200G
事故種類	山の斜面への衝突
発生日時	平成30年8月10日 10時01分ごろ
発生場所	群馬県吾妻(あがつま)郡中之条町横手山北東 約2km付近

運輸安全委員会
令和2年2月

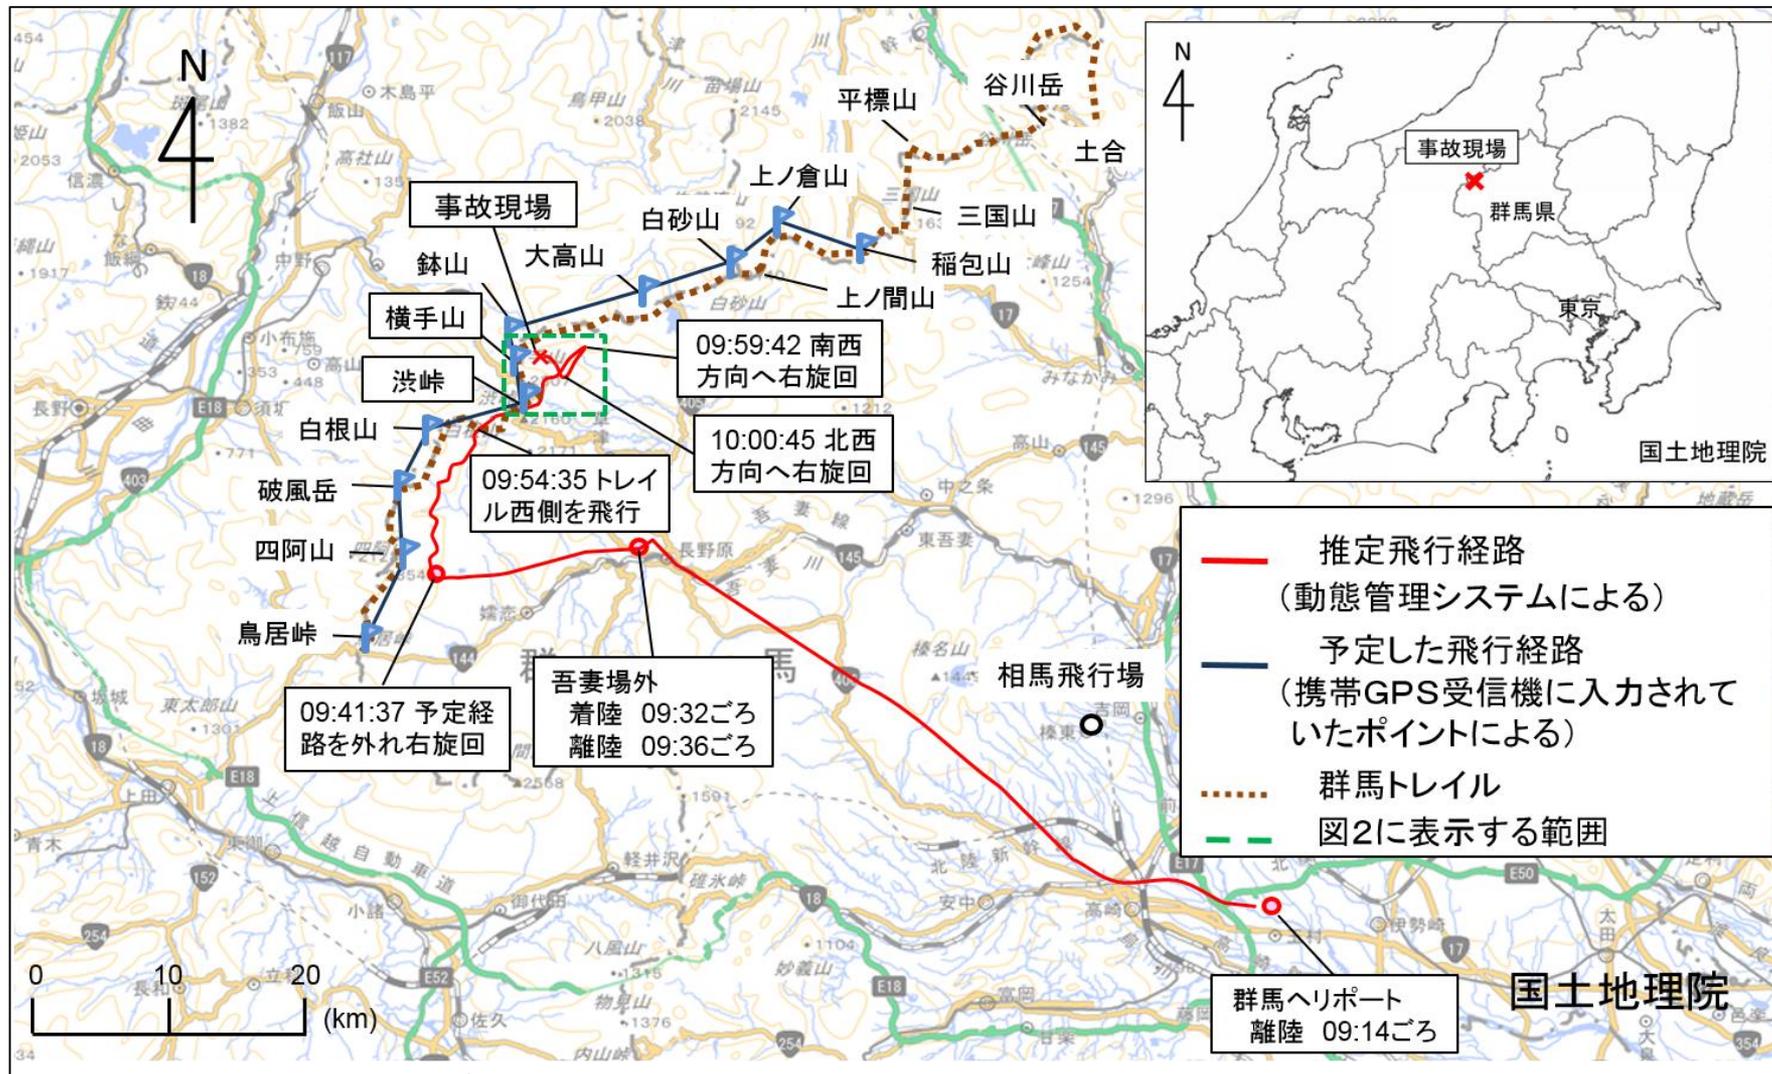
3 飛行の状況: 推定飛行経路

(運航記録、レーダー航跡記録、ヘリコプター動態管理システムのGPS航跡記録等による。)

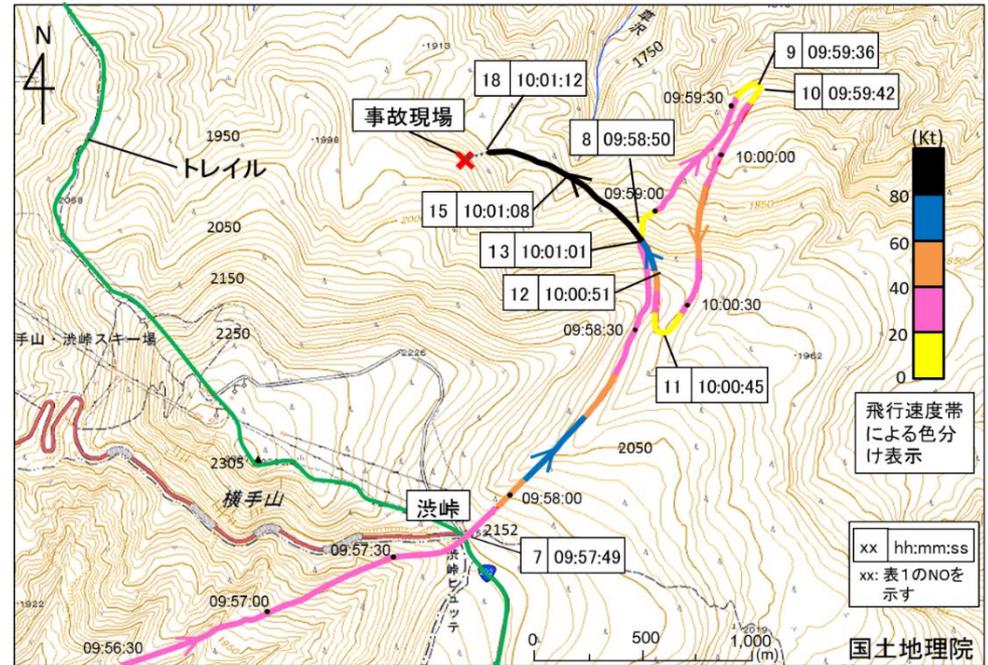
ヘリコプター動態管理システムによる航跡

3 飛行状況：事故発生直前の推定飛行経路

同機は、渋峠上空通過後、北東方面に飛行していたが、09時59分42秒ごろ、南西方向へ右旋回し、渋峠方面に飛行し、10時00分45秒ごろ、北西方向へ右旋回し、増速しながら左旋回し、山の斜面に衝突したと推定される。
(2.1.1)

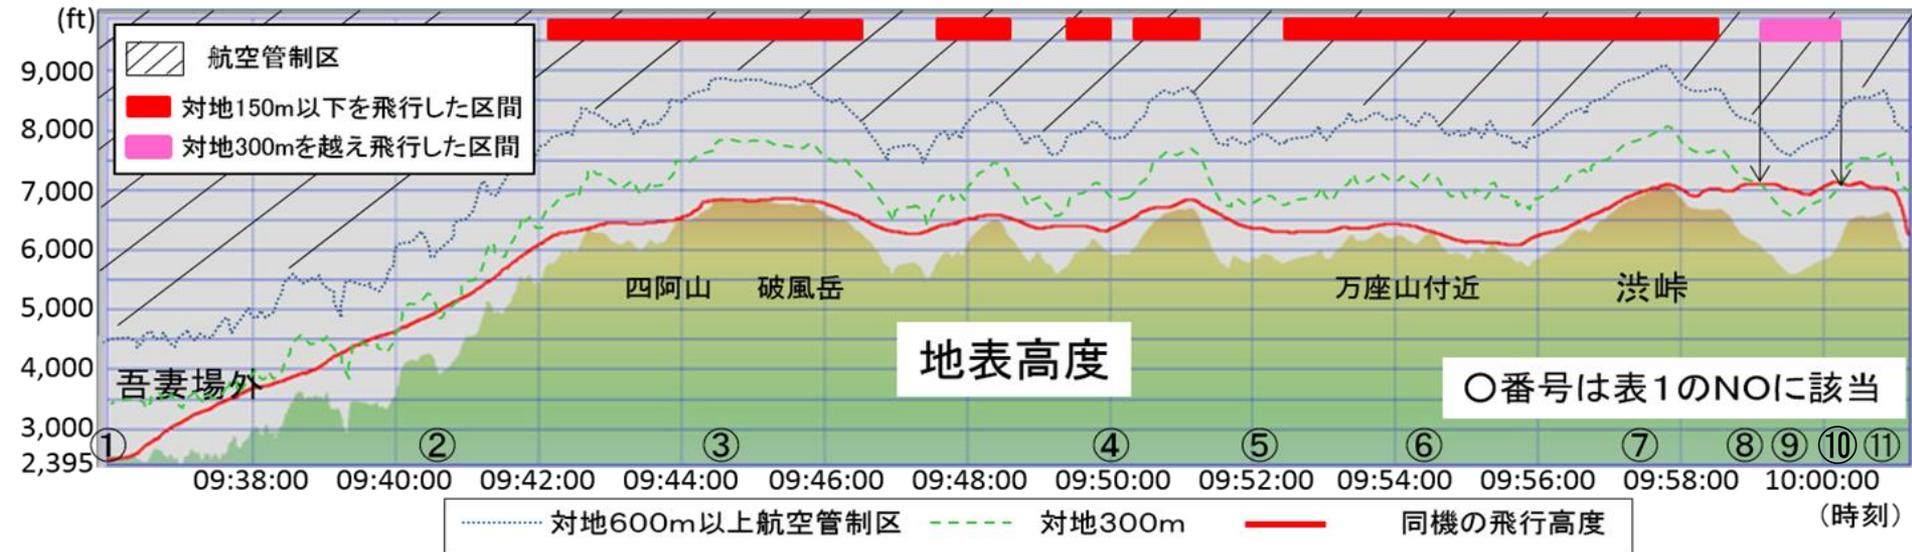
吾妻場外から墜落直前までの飛行断面図

3 飛行状況 飛行高度

(ヘリコプター動態管理システムによるGPS情報)

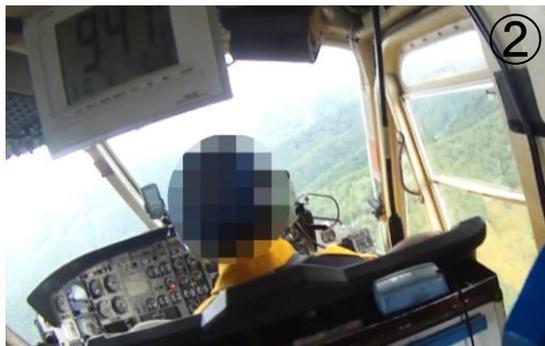
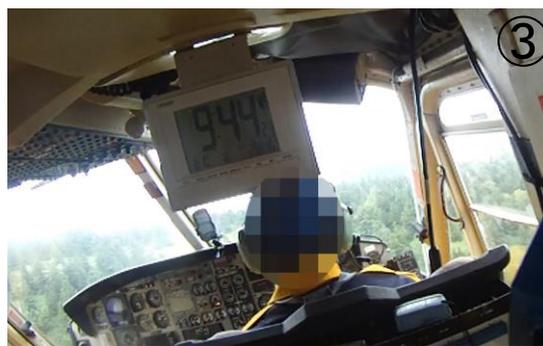
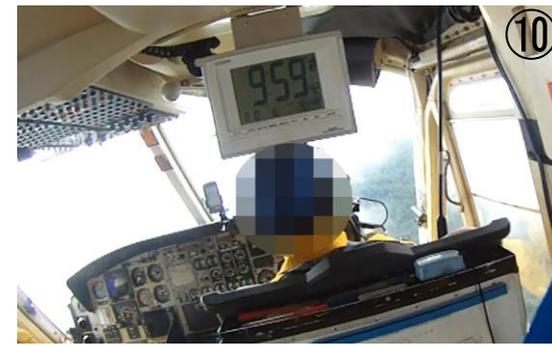
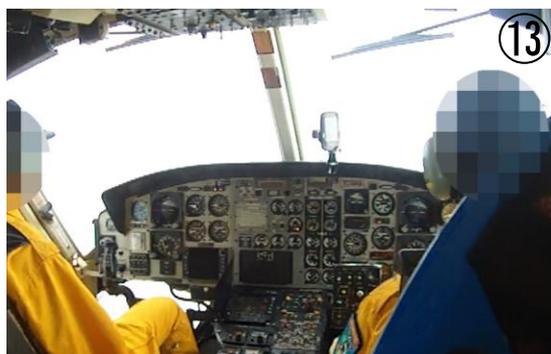
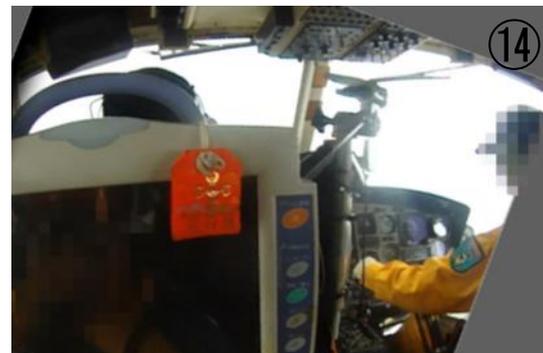
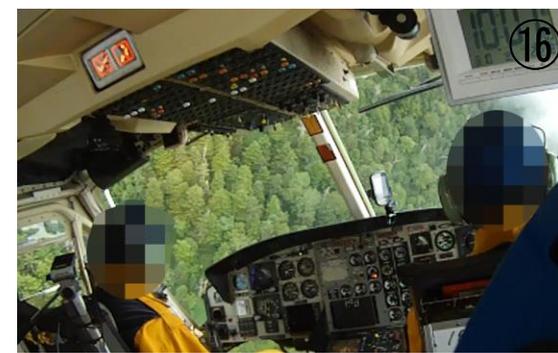
(表1 ビデオ映像から得られた情報)

- 火山監視カメラ映像によれば、同機が、10時00分ごろ、奥山田のカメラ周辺を飛行していたころは、同高度の雲量が増加していたものと考えられる。(2.7.3)
- 目撃者情報によると09時30分ごろ横手山周辺は晴れていた。(2.1.2)
- ビデオの機外の状況(2.1.4)

- 同機は、雲を避けるために頻繁に飛行方向及び飛行高度を変更しながら飛行し、鳥居峠から渋峠までの間で、数回にわたり一時的に最低安全高度である対地高度150m以下を飛行したものと考えられる。(3.6.2)
- 同機は、渋峠上空通過後、北西への飛行を一度取り止め、北東方向へ飛行後、低速で右旋回により反転し、機長は、飛行計画の中止を判断した可能性が考えられる。渋峠方面に向かった後、前方の水平視程が不良であったため、北西方向に向かって飛行を開始したものと考えられる。9時59分05秒ごろから10時00分13秒の間、ビデオカメラの情報の機外の状況から、有視界気象状態は維持できていなかったものと推定される。(3.6.3(1)(2))
- 同機は、北西方向に向かって飛行中、加速及び旋回を行い、その後、左ロール角45度、ピッチ姿勢-20度の異常な姿勢となって降下を続け、雲中と思われる状態から雲の下に出て、回復操作をしたが十分な高度の余裕がなく墜落したものと推定される。(3.6.3(3)(4))

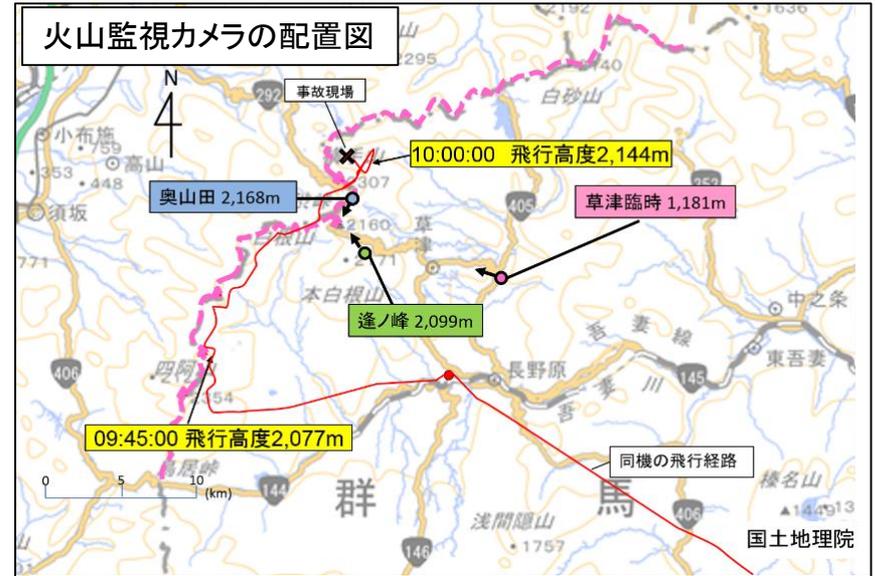
事故現場付近の天候は、5,000ftから6,000ftまでの高度及び7,000ftから7500ft付近の高度に雲があったと考えられる。(3.5.3)

(白根山火口付近を監視する火山監視カメラによる情報)

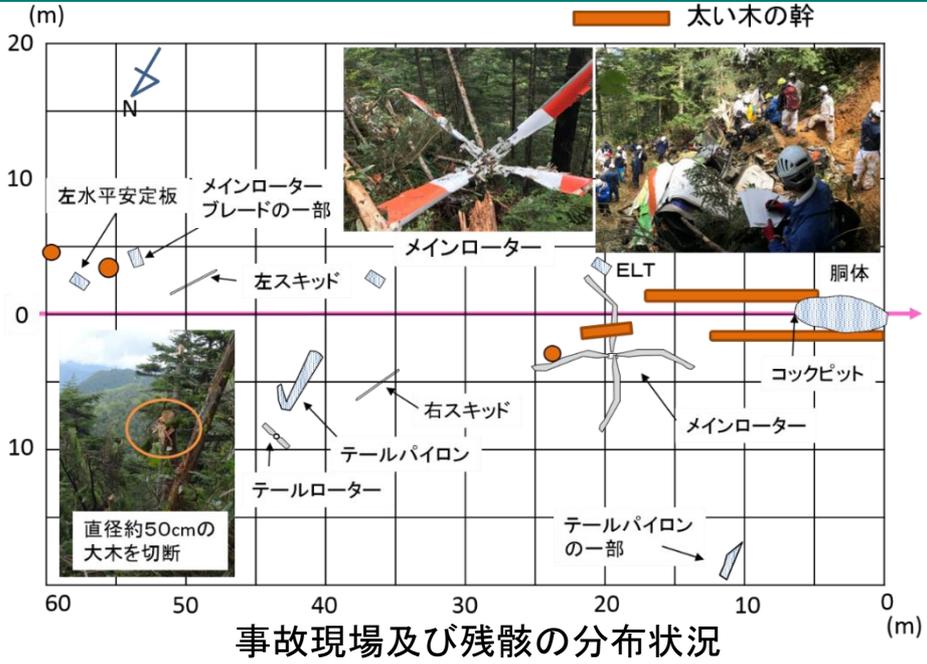
同機は、メインローターが左側の樹木に接触後、左に回転しながら、機体から分離し、胴体部が樹木と衝突し、前後に反転したものと推定される。(3.6.3(4))

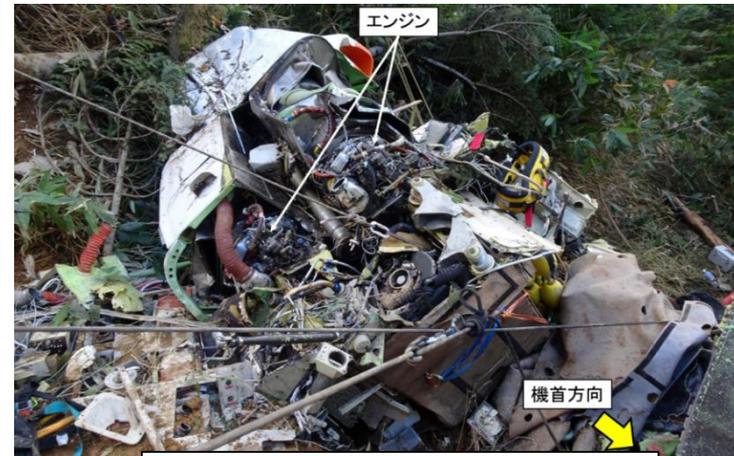
事故現場における機体の損傷状況

- 損壊の程度(2.3.1)
大破
- 航空機各部の損壊の状況(2.3.2)
 - ・胴体 : 変形・破壊
 - ・尾部 : 分離及び損傷
 - ・エンジン : 損傷
 - ・ローター系統 : 損傷・破壊
 - ・操縦系統 : 変形・破壊
