エアーニッポン株式会社所属ボーイング式737-700型
JA16ANに係る航空重大インシデント調査報告書
概要版

運輸安全委員会

平成26年9月

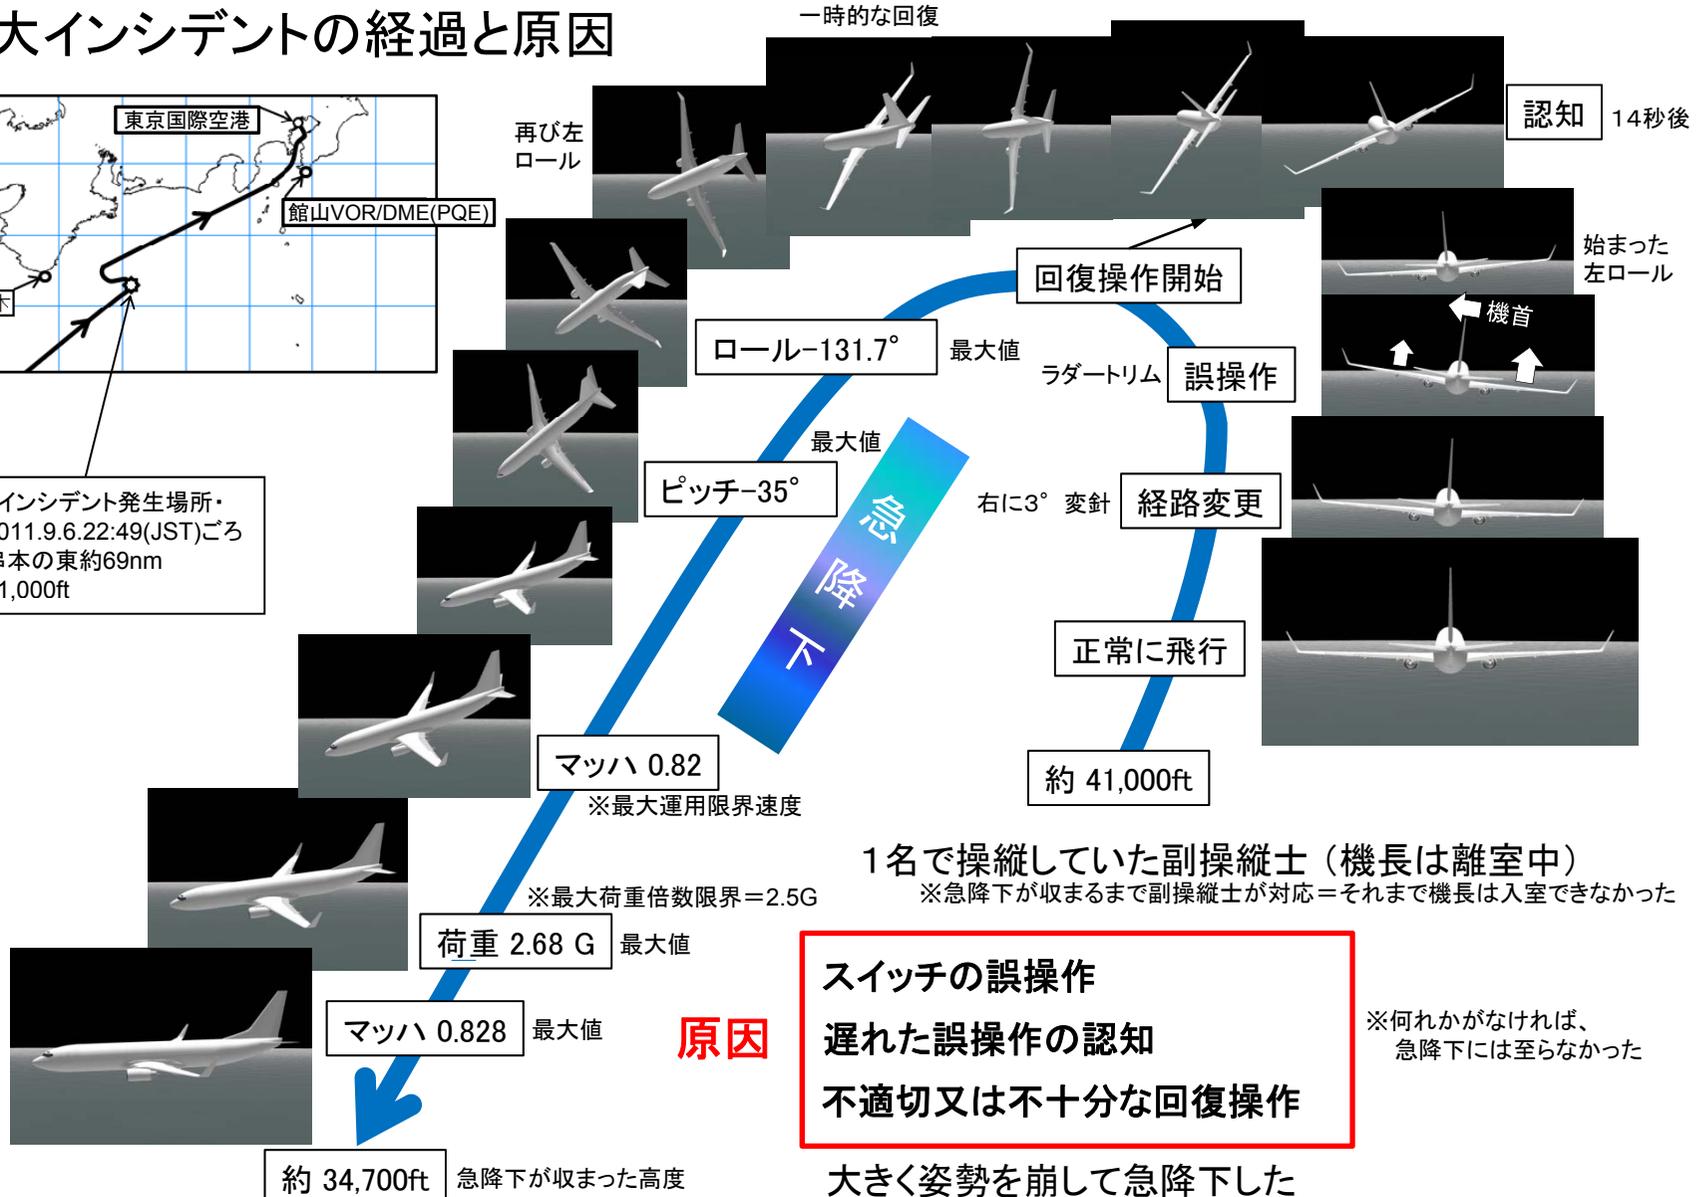
大きく姿勢を崩して急降下した

※最大値はフライトレコーダに記録されていた最大値であり、必ずしも実際の最大値とはならない

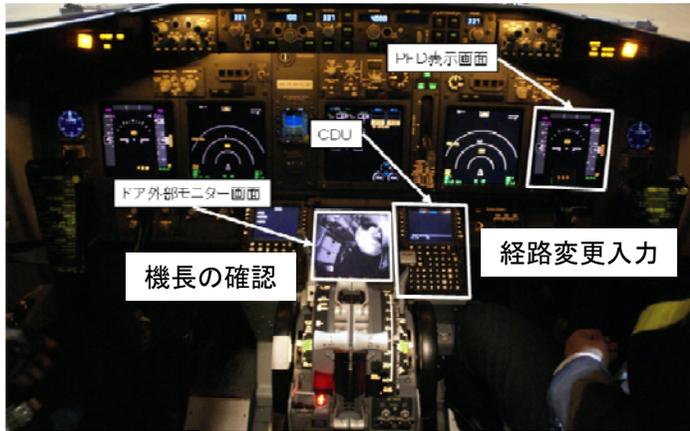
・スイッチの誤操作

経路変更入力中に機長の入室合図

機長を確認しドアを解錠

副操縦士の口述: 以前乗務していた機種種のドアロックセレクトターの位置にあったラダートリムSWを見た上で押し込むように回した。

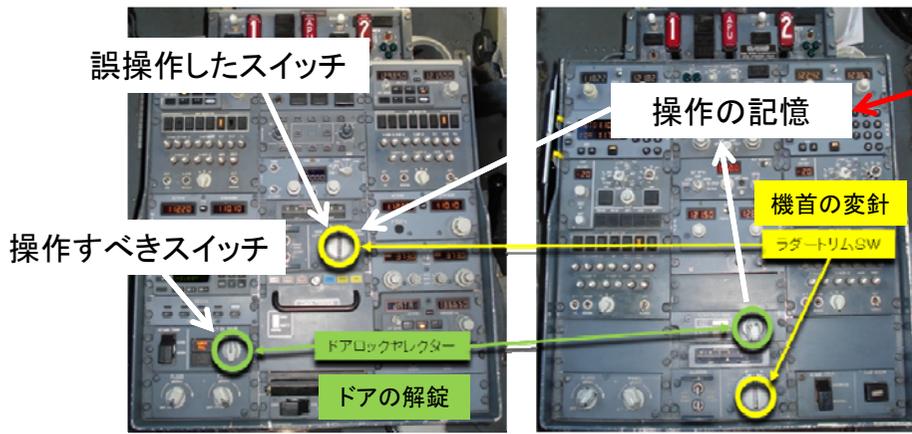
10cm、つば付き、つまむ、バネで中立・回す

類似点(配置、形状、大きさ、操作)

同機のスイッチ配置

以前の乗務機のスイッチ配置
3か月前まで、4年3か月間乗務

○制御スイッチの機種間の共通性・類似性に係る対策の検討<FAAに安全勧告>

スイッチの形状・大きさ・操作上の類似性を低減又は解消する必要性について検討するようボーイング社を指導する。

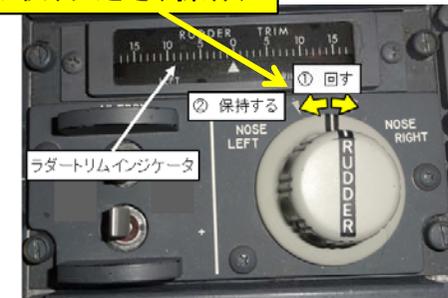
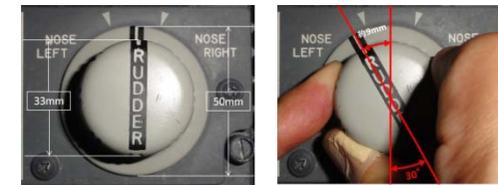
同機のドアロックセレクトター

以前の乗務機のドアロックセレクトター

同機のラダートリムSW

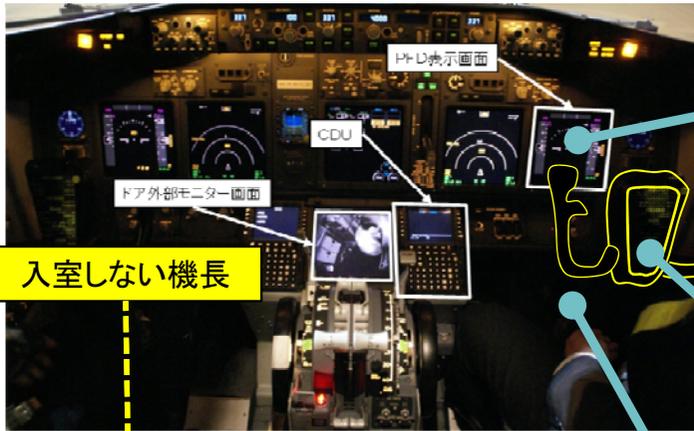
遅れた誤操作の認知

入室しない機長

解錠状態を維持したつもりで操作し続ける

操作し続けることに違和感を覚えなかった

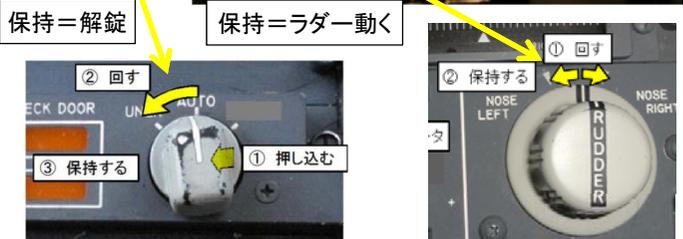
操作上の類似点

※シミュレーターによる確認

- 6秒で誤操作を認知していればAPの修正だけで十分であるので、気が付いた時点でラダートリムSWを逆方向に操作して回復可能であった。
- ラダートリムSWを操作している時間が短いほど変位するロール角が浅くなり、ロールさせる力も弱いためホイールによる回復が容易であった。

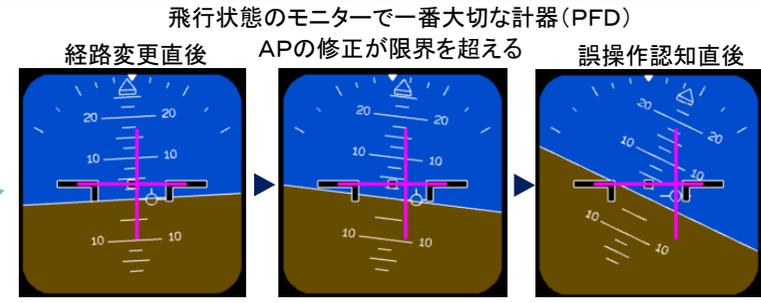
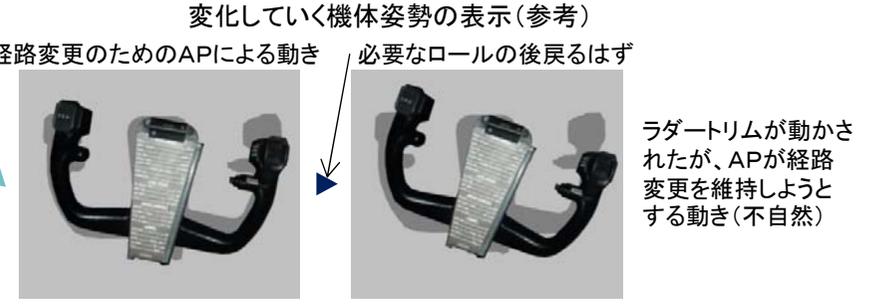
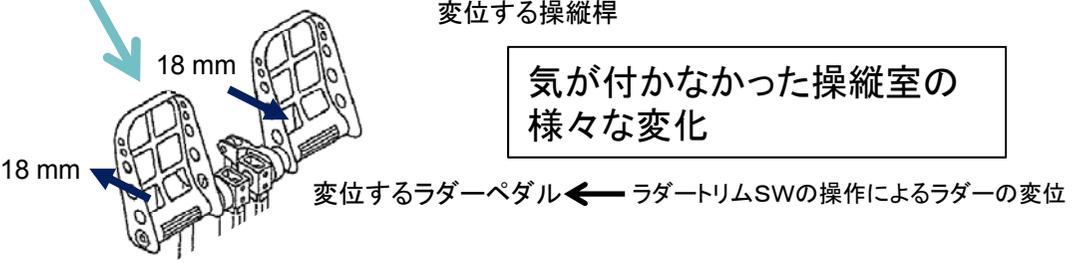
誤操作の認知が遅れたことで異常姿勢になったと考えられることから分析した。

気が付かなかった操縦室の様々な変化

回して保持するという操作上の類似点

オートパイロットに依存し、不十分だった飛行状態を監視する意識
