航空重大インシデント調査報告書 説明資料

所 属	全日本空輸株式会社
型 式	ボーイング式787-8型
登 録 記 号	JA804A
インシデント種類	非常脱出スライド使用による非常脱出 (メインバッテリー不具合)
発 生 日 時	平成25年1月16日 08時49分
発 生 場 所	高松空港

運輸安全委員会

平成26年9月

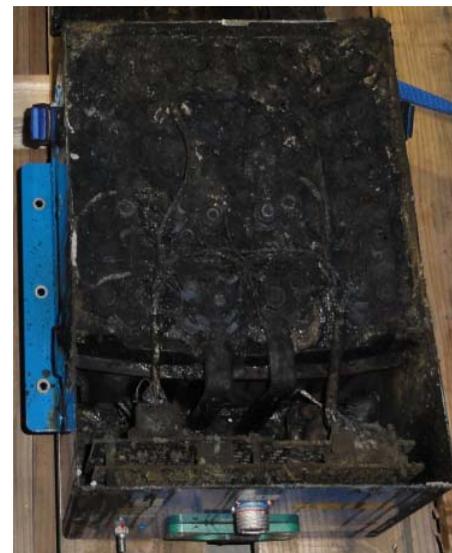
写真Ⅱ メインバッテリーの状況
(内部)

- バッテリーボックスにアーク放電による変色や穴等はなかった。
- 6番セルの損傷状況
 - 6番セルと3番セルが溶着
 - セルケース側面(S1)上部に横長の大きな穴が開き、ブレースバーの一部が溶着していた。
- アース線が溶断
- 以下の部品に損傷はなかった。
 - J3ケーブル及びJ3ケーブルコネクター
 - J1ケーブル
- BCUに出荷前検査と同等の検査を行った結果、異常は認められなかった。

全てのセルのエLEMENTが熱による影響を受けて損傷しており、発熱現象の起点の特定及び金属の析出等が確認できる状況ではなかった。

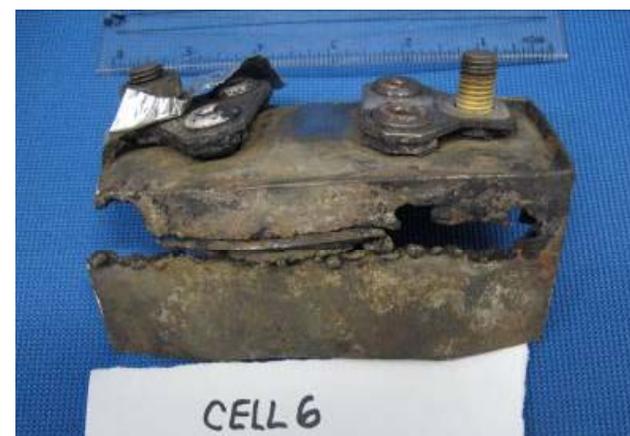
写真Ⅸ 6番セルの状況

- 熱暴走の起点セルは、以下の理由により6番セルと推定

- セルケースとブレースバーの短絡が発生した場合、バッテリー電圧の記録が11V以下になるのは、6番セルの場合である。
- 角田試験の形態2と6番セルのセルケースとブレースバーの溶着の酷似

熱暴走の起点セルは、6番セルと推定

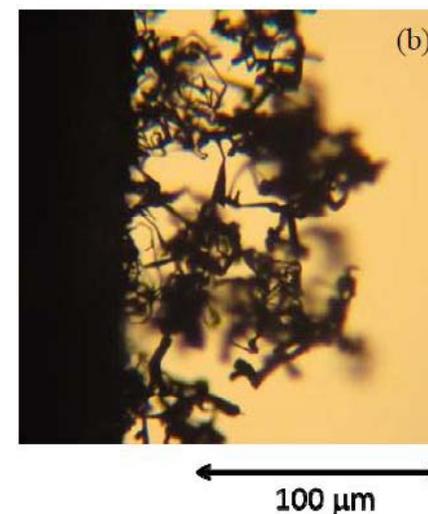
写真2.7.4 リチウム・デンドライトの様子※2

- LIBでは、使用の経過とともに負極上にリチウム金属が析出することがある。
- リチウム金属の析出の主な原因
 - 過充電による負極でのリチウムイオン受入可能量の超過
 - 負極活物質組織の不均一化による負極へのリチウムイオンの格納速度の低下
 - 極板間距離の不均一による充電電流の集中
 - 低温環境下でのリチウムイオンの移動速度の低下
- 析出したリチウム金属(電析)
 - 負極表面にメッキのように堆積
 - 樹木の枝が生えたような形(樹枝状結晶)
→ (リチウム・)デンドライト
- リチウム金属の融点は、約180℃
- 一般的に、劣化したLIBでは金属リチウムの堆積及びデンドライトが散見される。
- リチウム金属が析出したセルが必ずしも内部短絡を起こすものではない。
 - 適切な条件(セルの性能を超えない充電方法の制御が行われていること)で使用することで、内部短絡の発生率を極めて低くすることが可能とされている。

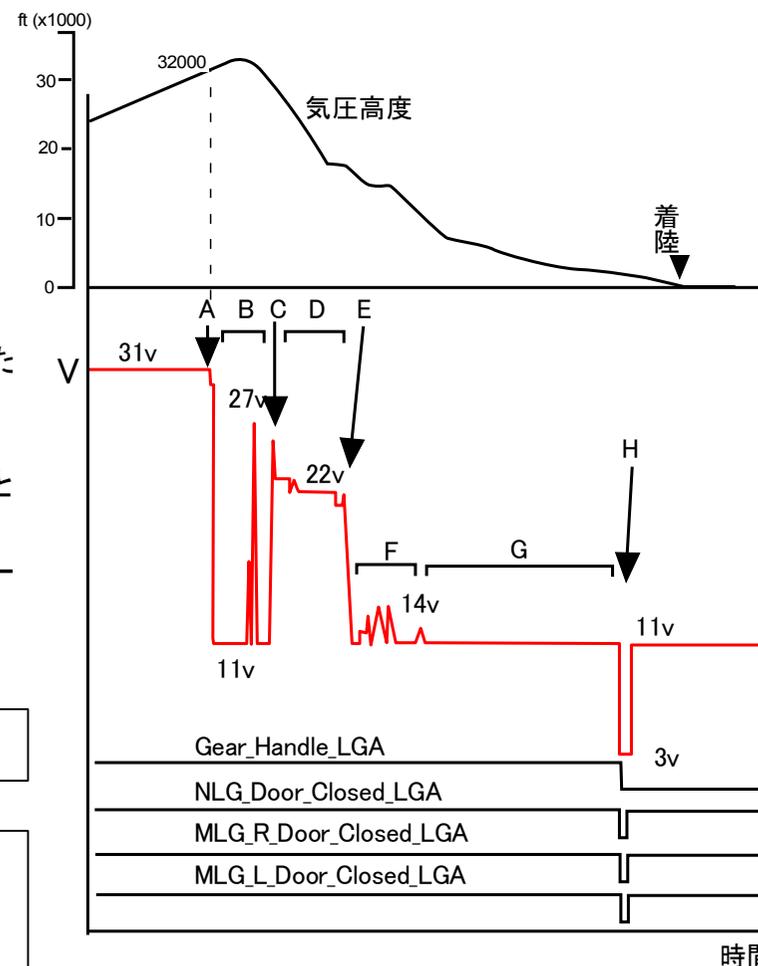
図3.8.3-1 メインバッテリー電圧変化(分析)

- CTスキャン画像から判断されるベントの順番は

- 3番セル → 2番セル → 1番セル
- 6番セル → 7番セル → 8番セル

- コンタクターの開閉が同機のメインバッテリーでも発生したと推定
