サーブ式SAAB340B型
JA03HC
航空重大インシデント調査

運輸安全委員会

平成26年11月

- 所属 株式会社北海道エアシステム
- 型式 サーブ式SAAB340B型
- 登録記号 JA03HC
- インシデント種類 地表面への衝突回避のための緊急操作
- 発生日時 平成23年6月4日(土) 11時38分ごろ
- 発生場所 奥尻空港上空

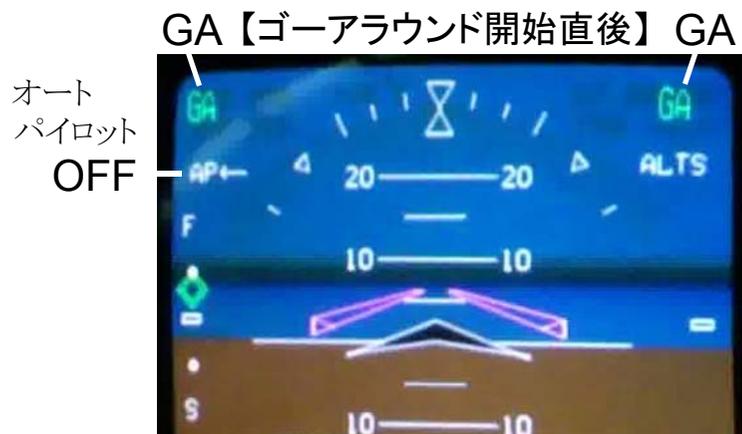
FDコマンドバーがゴーアラウンド・ピッチ(+6.4°)を指示

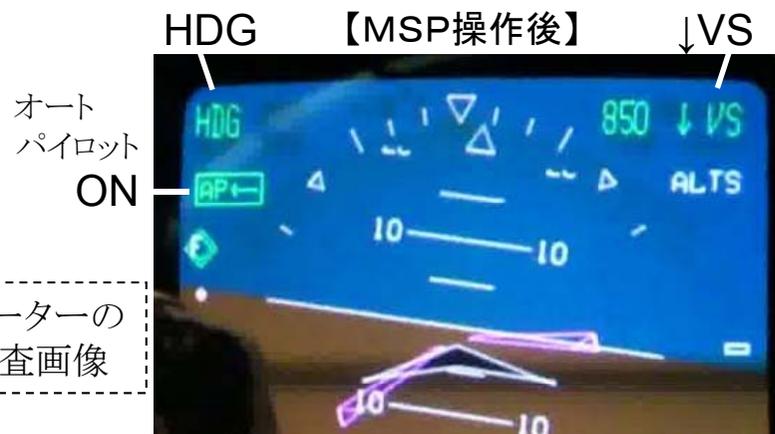
FDコマンドバーがさらなる左旋回を指示

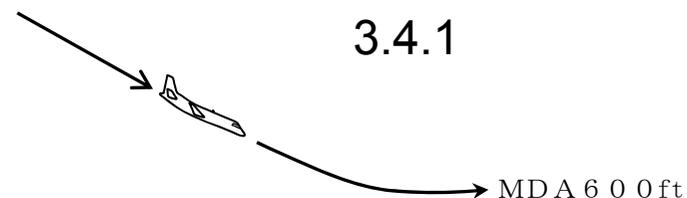
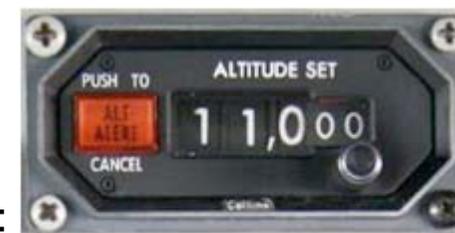
VS → ALTS に変化し、高度600ftでの水平飛行となった。

APAには600ftが設定されていたものと推定

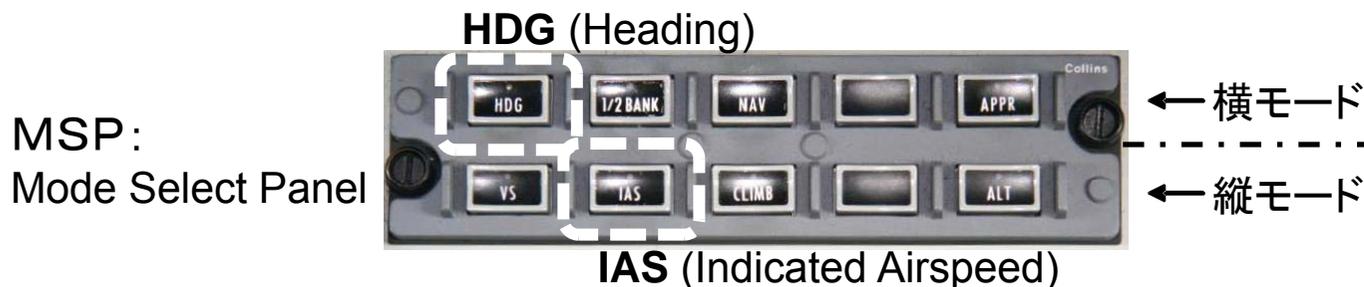
副操縦士は、横モードを **HDG** に、縦モードを **IAS** にするよう操作し、機首方位を230° にしたものと推定

副操縦士はモードが変化したことを確認しなかったものと推定

機長は、モード変更の時機が早かったため戸惑いを感じ、縦モードの表示を確認しないまま、FDコマンドバーに追随して左旋回を開始したものと推定

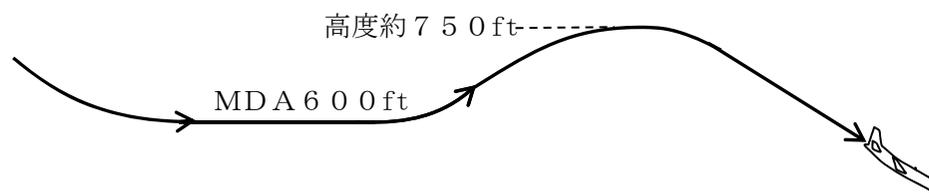
ALTS 解除後、縦モードが頻繁に変化した。DFDRは、短時間のうちに繰り返された頻繁なモード変化を全て記録できなかったと推定。

APAの設定高度が、初期復行高度の4,000ftに変更されたものと推定。副操縦士がAP/FDシステムにより上昇させようとしたものと考えられる。機体がすぐには反応できず、降下が継続することとなったものと推定。

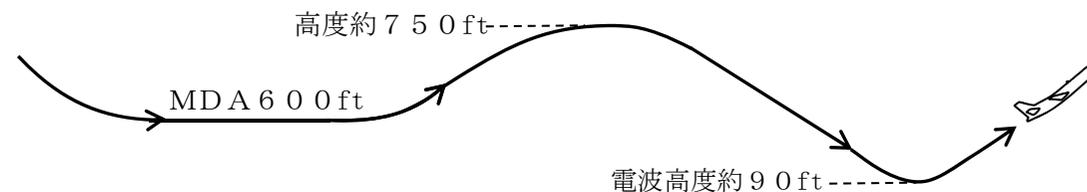
TAWS(対地接近警報装置)が「SINK RATE」の注意喚起を発生し、パワーレバーが最大出力側に進められた。TAWSが「TOO LOW TERRAIN」の注意喚起を発生し、電波高度が約90ft(最小値)となった。

機長及び副操縦士は機首を上げるため操縦桿を引いたが、オートパイロットがオンの状態であったことから操縦桿が重く感じたものと推定。オートパイロットを直ちにオフにすることが必要であった。

オートパイロットのオン操作及びAP/FDシステムにより上昇させようとした縦モードの変更操作は、結果的に地表面への接近回避操作を遅らせる要因となったものと考えられる。

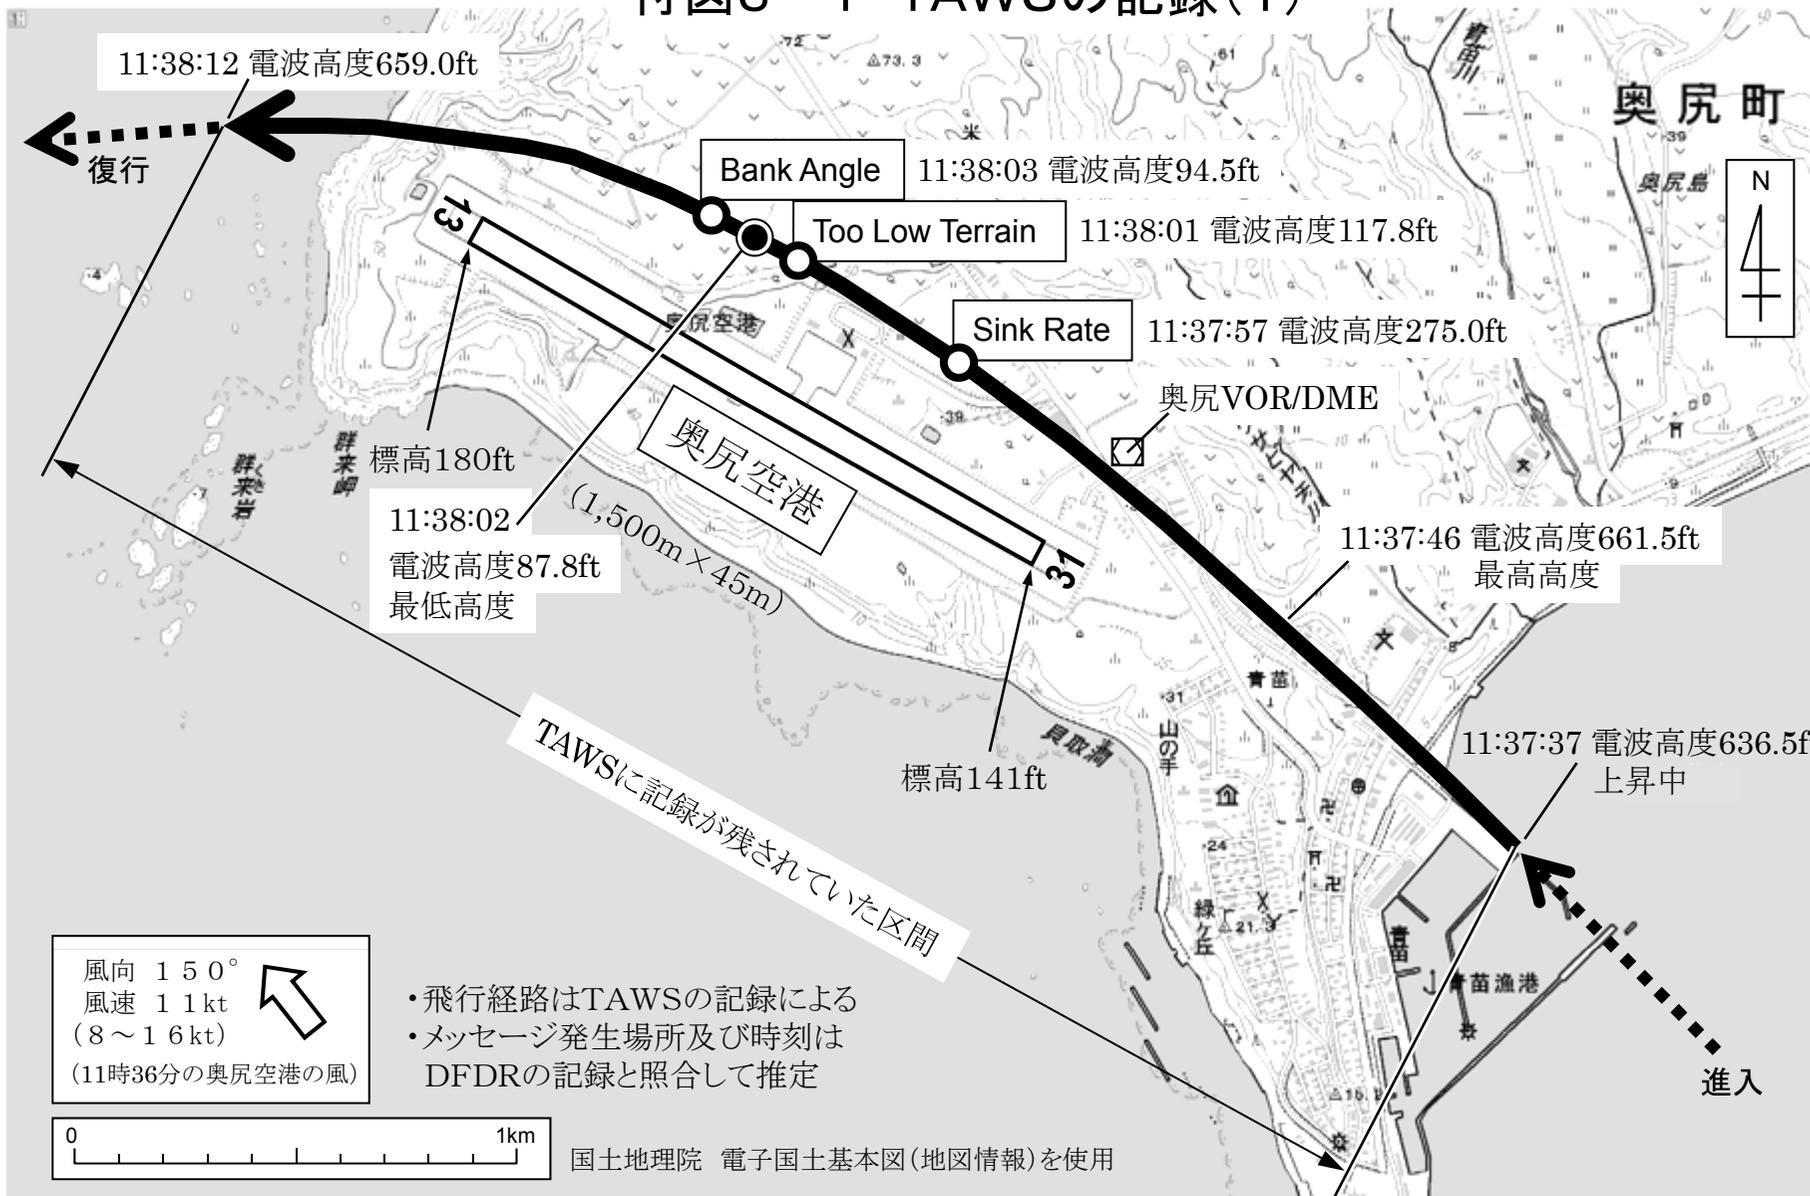
付図3-1 TAWSの記録(1)

「SINK RATE」、「TOO LOW TERRAIN」、「BANK ANGLE」注意喚起を発した。
