# 日本航空株式会社 航空重大インシデント

車両が存在する滑走路への着陸の試み  
(平成27年4月5日発生)

調査報告書 説明資料

運輸安全委員会  
平成28年8月

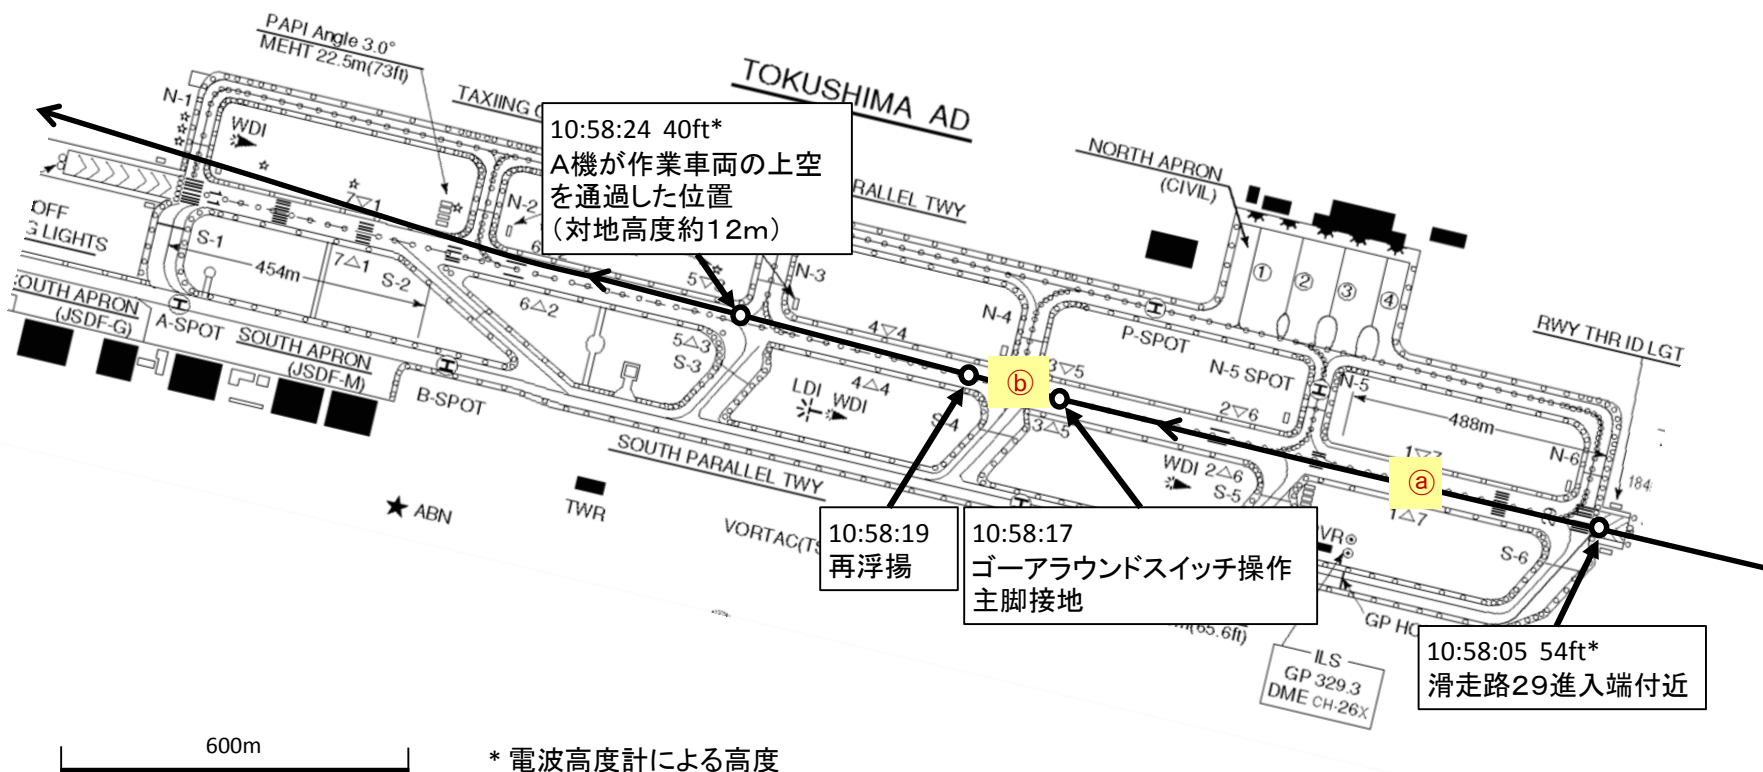
## <本重大インシデントにおける機体と作業車両との位置関係>

- 1 乗員が作業車両発見時  
乗員の口述(接地操作を開始後接地前に発見し①、車両はS-4付近②)  
(音声記録がないこと及び作業車両の正確な位置が不明なため、正確な距離は不明)
- 2 接地時  
同機の接地から作業車両上空通過まで7秒  
(車両の正確な位置が不明なため、正確な距離は不明)

A機と作業車両が最も接近したのはA機が当該車両上空を通過した時点。A機が作業車両の上空を通過した時の対地高度(滑走路面から主脚下部までの高さ)はFDRの記録等から約40ft(約12m)と推算、ICAOのマニュアルによる危険度の区分は、「Category A (かろうじて衝突が回避された重大インシデント)(仮訳)」に相当。(3.9)

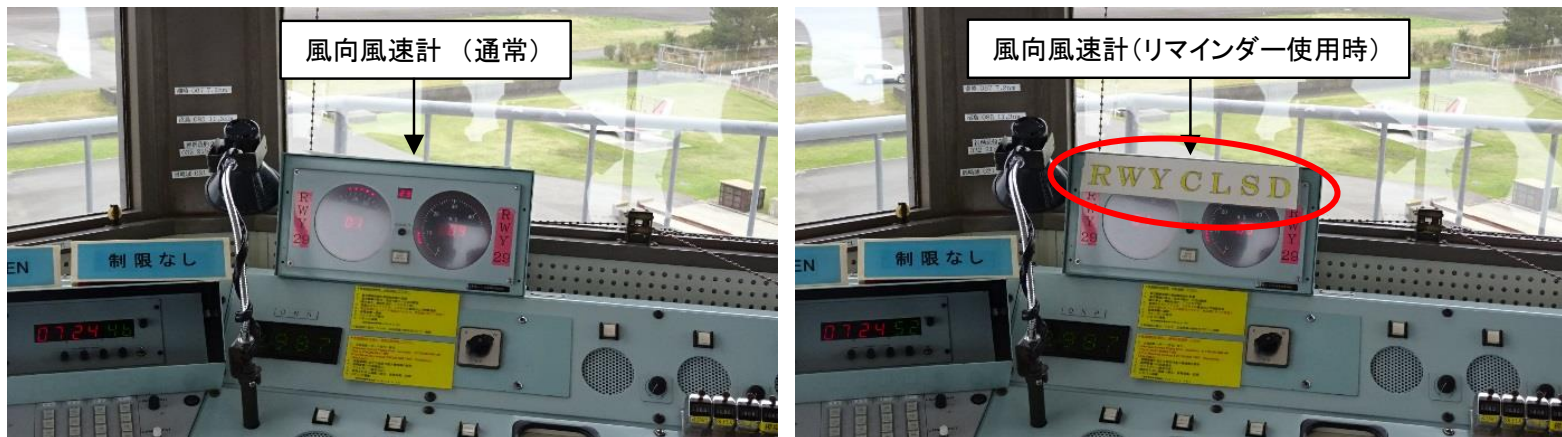
写真3 リマインダーの使用状況

滑走路の離着陸許可を発出できない状況の時、その注意喚起を行うリマインダーとして、タワー及びグラウンドの管制卓に設置されている風向風速計の表示部の一部に、「RWY CLSD」と表記された、滑走路閉鎖を意味する表示板をかける方法が採られていた。

離着陸許可時の風向風速を確認する際にこの表示板が目に入り、閉鎖中の又は使用できない滑走路への離着陸を許可することを未然に防ぐことが期待できる。このリマインダーの使用は明文化されてはいなかったものの、平成19年ごろから慣例的に実施されていた。

本重大インシデント発生時、リマインダーは使用されなかった。

統括管制員が作業車両を発見できなかったのは、作業車両の存在を失念し、滑走路には障害物はないという思い込み。(3.6.2)リマインダーを使用しなかったことが関与。(3.6.5)

リマインダーの重要性を航空管制員に理解させ、リマインダーの使用について規定化し、周知したこと及び抜き打ち検査を実施することで、使用の徹底を図るとともに、リマインダーを大型化し、視認性を向上させた。

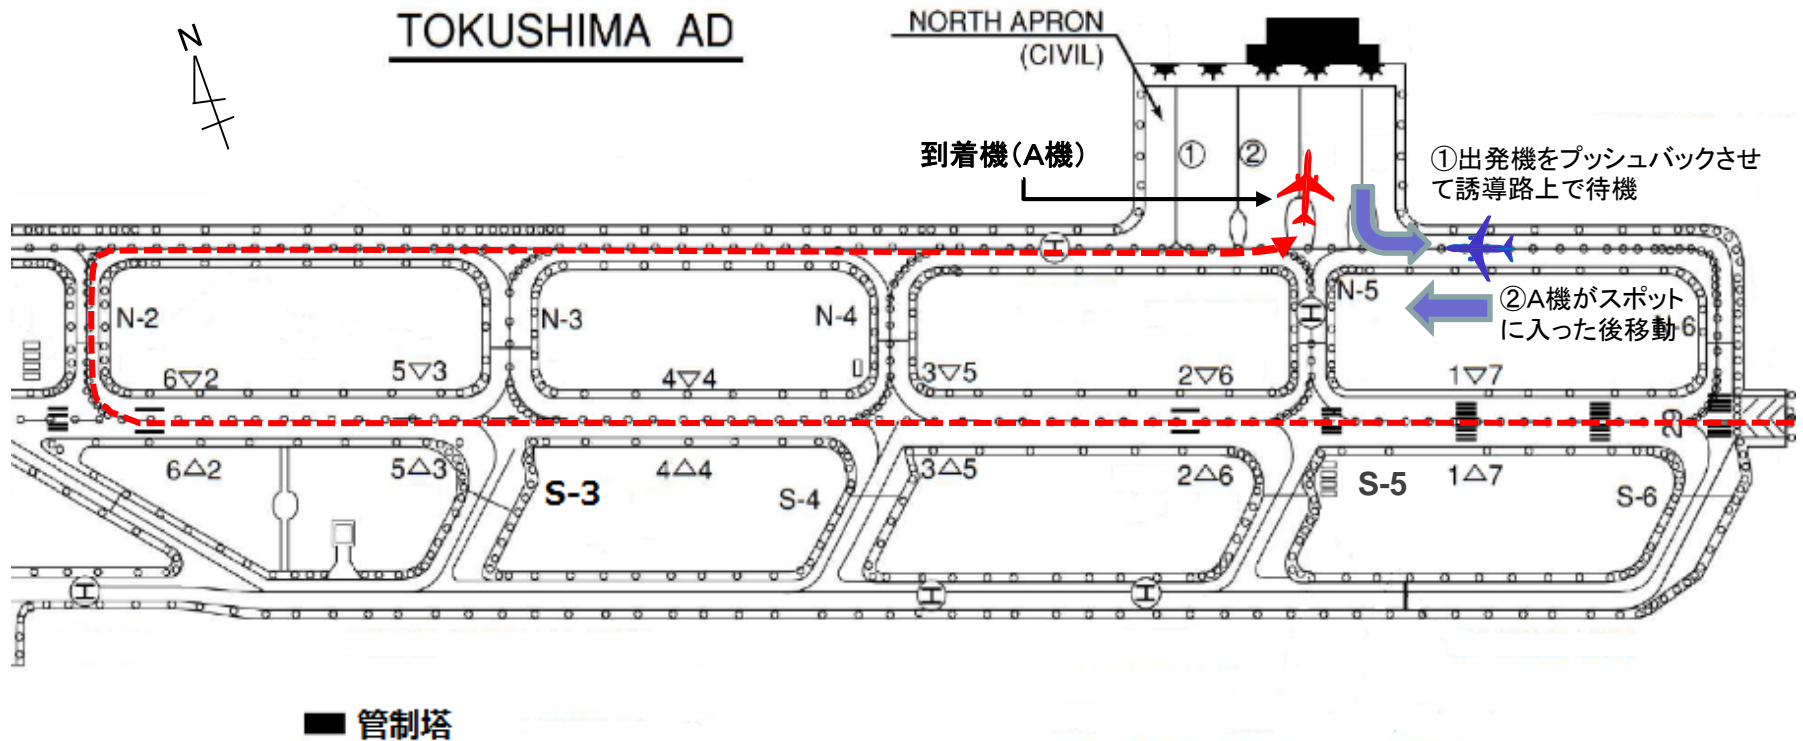
図2 出発機(滑走路11)と到着機(滑走路29)の位置関係イメージ

出発機が滑走路11からの出発を要求。

統括管制員は、A機がスポットに入るまで、出発機を誘導路上で待たせた後、反対方向の滑走路11から出発させることにし、出発機の滑走路11からの出発を許可。

統括管制員は、出発機からの到着機と反対方向の滑走路使用要求に気をとられ、作業車両の存在を失念し、A機に着陸を許可。

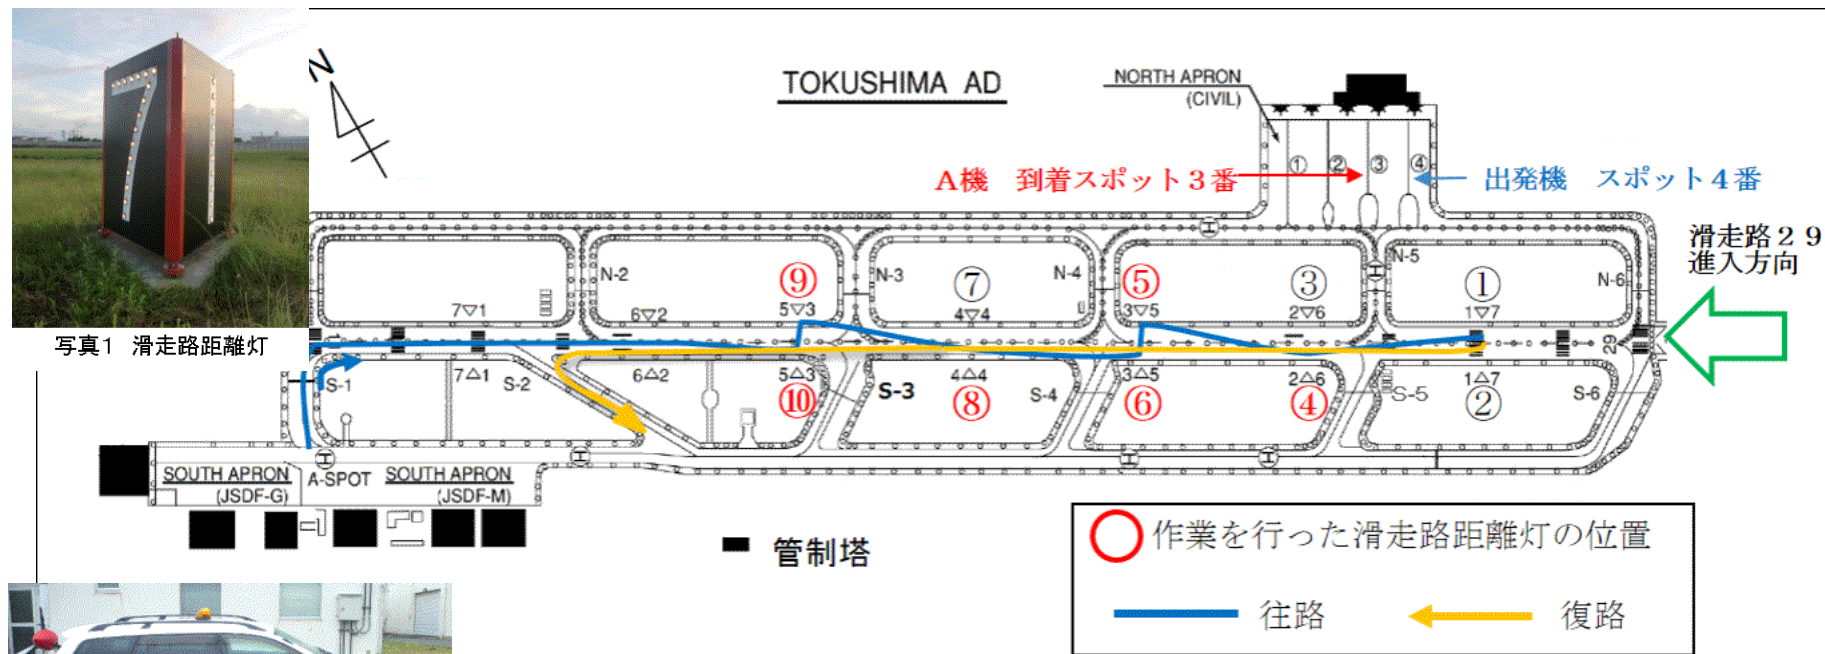
写真4 作業車両

滑走路に作業車両を入れて滑走路距離灯の電球交換作業を実施。

滑走路に入る作業は、平日の日中は2～3名で行っていたが、重大インシデント発生時には1名で実施。

作業時の交信要領が規定されず、作業員から作業箇所への移動、追加作業の実施、作業の終了についてタワーへの連絡を未実施。(3.7.1)

電球交換作業・周囲の監視・タワーとの交信を作業員1名で実施。(3.7.2)

滑走路への立入りは必要最小限とし、移動は滑走路以外を主な通行経路とすること、日中の(点検)作業は複数人で実施し、1名は常に周囲の監視及び管制塔との交信ができる状態とすること、作業箇所から移動するときは、その都度管制塔の指示を確認することを規定化し、周知した。
