航空重大インシデント調査報告書

所属	タイ国際航空株式会社
型式	ボーイング式747-400型
登録記号	HS-TGX
インシデント種類	地表面への衝突を回避するための緊急操作
発生日時	平成30年4月11日 23時52分ごろ
発生場所	東京国際空港の北東約3.5nm(6.5 km)、 高度約300ft(91m)

運輸安全委員会
令和2年7月

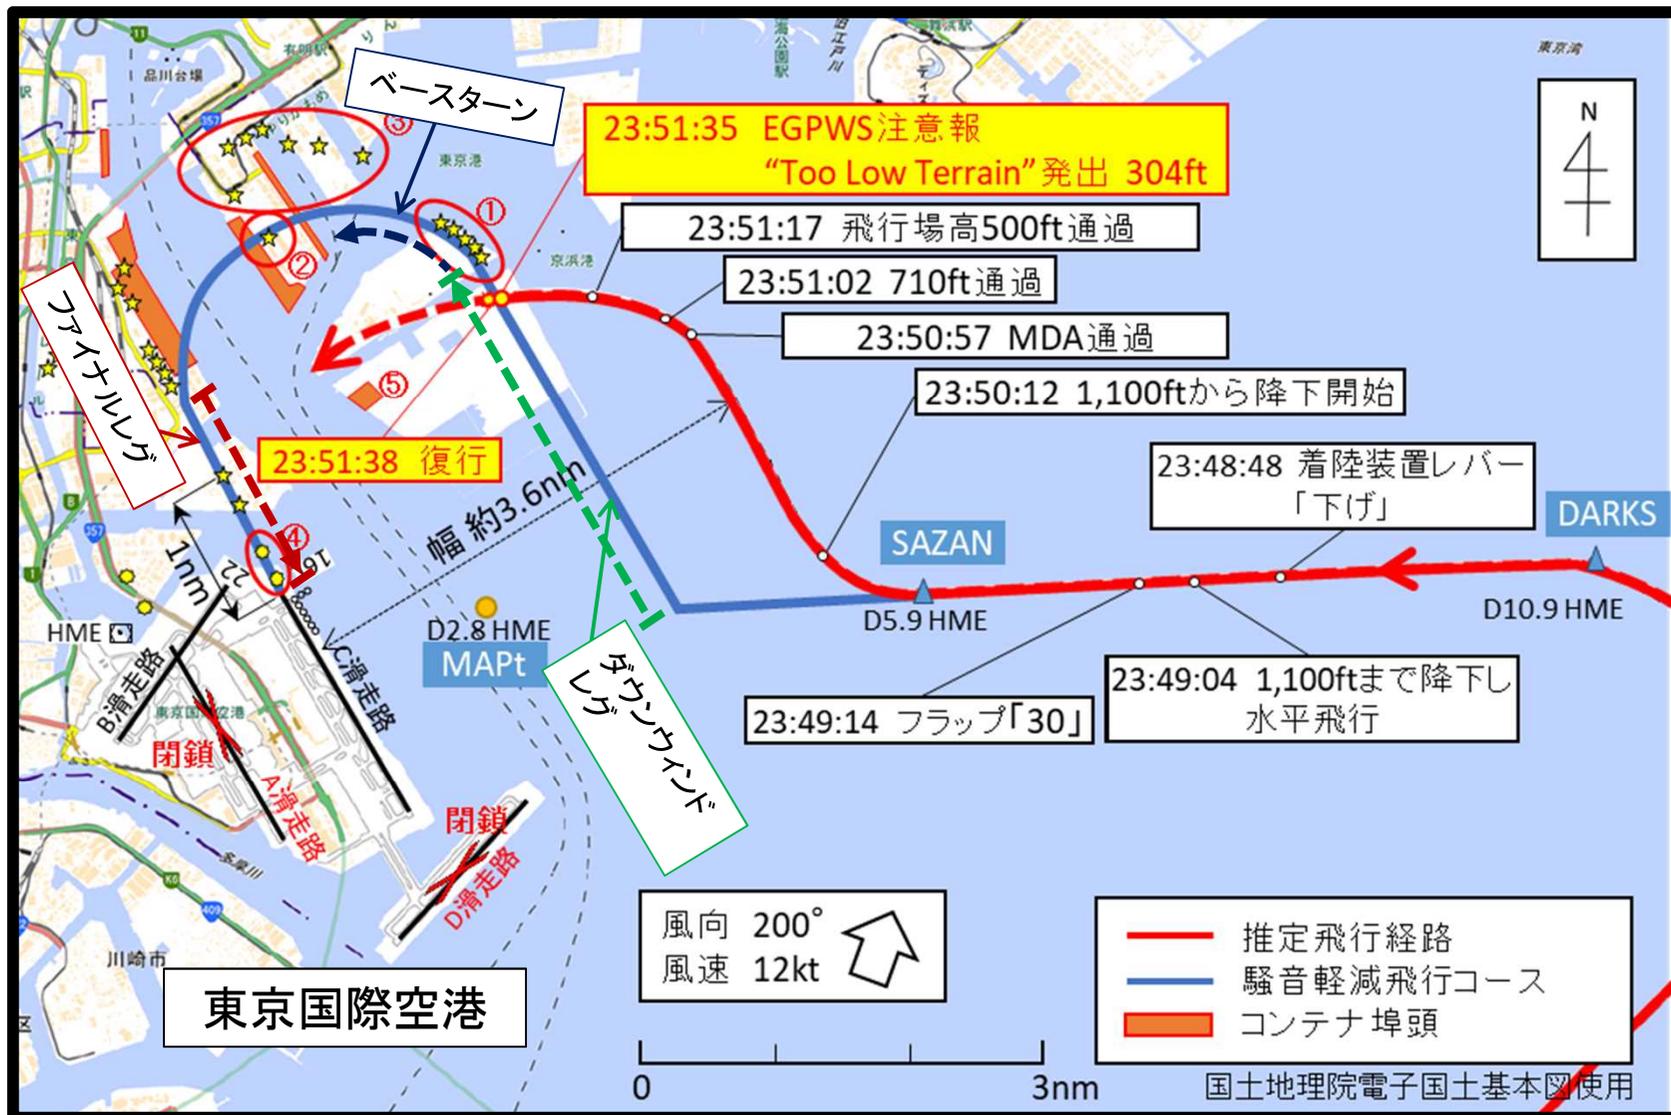
<推定飛行経路>

- 23時47分49秒 当該機はDARKSを通過した。
- 同48分48秒 着陸装置レバーが「下げ」に操作された。
- 同49分04秒 高度1,100ftまで降下し、水平飛行に入った。
- 同49分14秒 フラップが「30」にセットされた(同機は着陸形態になった)。
その後、速度が150ktとなった。
- 同49分18秒 同機は、東京飛行場管制所飛行場管制席管制官(以下「東京タワー」という。)に移管された。
- 同49分31秒 東京タワーは、同機に、風向200°、風速12ktを通報し、滑走路16Lへの着陸を許可した。
- 同49分56秒 同機はSAZAN(FAF)を通過した後、右旋回を開始し、ダウンウィンドレグに入った。ダウンウィンドレグの幅は約3.6nmとなった。
- 同50分12秒 高度1,100ftから着陸のための降下が始まった。
- 同50分40秒 左旋回しベースターンを開始した。
- 同50分57秒 MDA(高度760ft)を通過した。
- 同51分17秒 飛行場標高21ftプラス500ftである高度521ft(以下「飛行場高500ft」という。)を通過した。
- 同51分24秒 東京タワーは、同機に「高度が低すぎる。滑走路16Lは視認できているか」と助言した。
- 同51分33秒 同機は、東京タワーに「見えない」と通報した。
- 同51分35秒 EGPWS注意報“TOO LOW TERRAIN”が発出した(高度304ft(93m))。
- 同51分38秒 同機は、東京タワーに「復行する」と通報し、復行を行った。
同機の高度が最低値282ft(86m)を記録した。

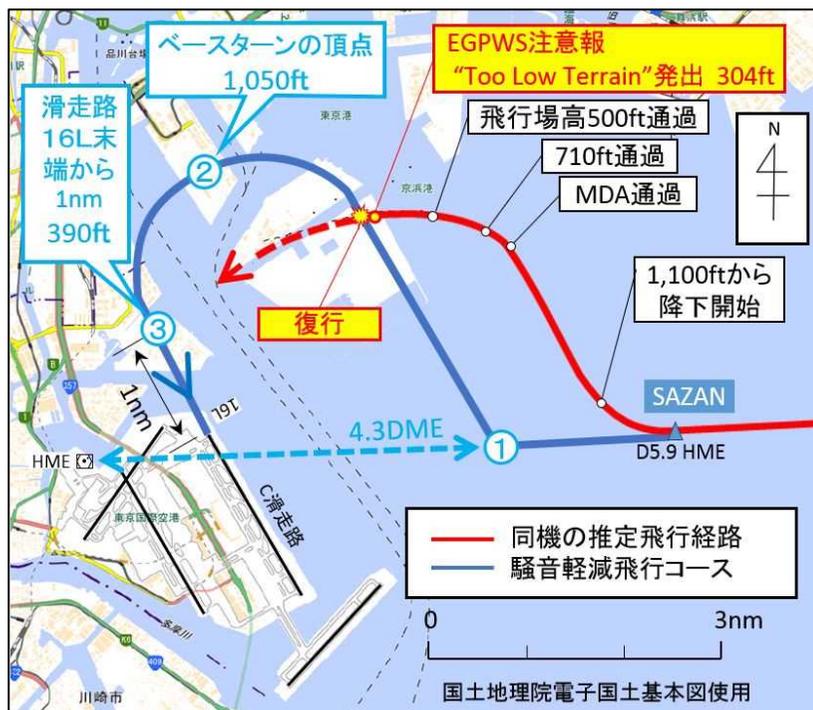
推定飛行経路と騒音軽減飛行コース

同機が羽田VOR/DMEから4DMEの地点から右旋回を開始していれば、騒音軽減飛行コースの内側を飛行できものと考えられる。

SAZANを通過した後直ちに右旋回を開始していた。これは機長が周回進入における目視による進入を行うため、滑走路16Lの見え方を頼りに右旋回を開始したものと考えられるが、旋回開始地点や滑走路と同機の位置関係をナビゲーションディスプレイ(ND)上のDME表示等で確認することは行わなかった可能性が考えられる。右旋回開始地点が滑走路から遠くなったことによりダウンウィンドレグの幅が広がった(約3.6nm)ものと推定される。

ダウンウィンドレグの幅が広がったことにより左前方に進入路指示灯が見えたことで、機長及び副操縦士は騒音軽減飛行コースの外側を飛行していることに気づき、機長は騒音軽減飛行コースの内側を飛行するために左旋回しベースターンを開始したものと考えられる。

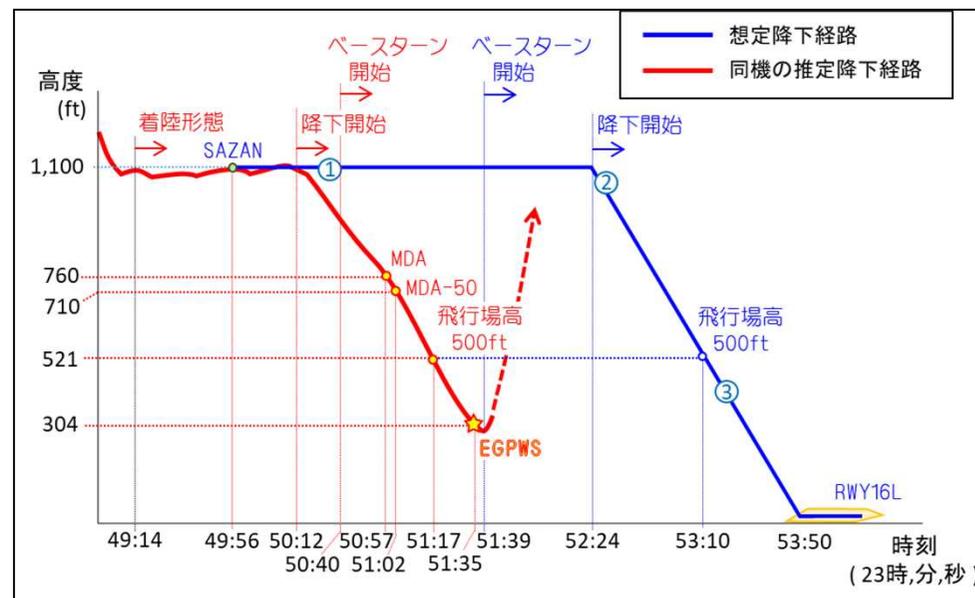
想定降下経路と同機の推定降下経路との比較

同機が滑走路16Lに一般的な降下角(3°)で着陸するためには、ダウンウインドレグ飛行中は、高度1,100ftを維持する必要があったものと考えられる。

また、機長はダウンウィンドレグに入り早すぎるタイミングで降下を開始したものと推定されるが、これは機長の計画していたダウンウィンドレグより幅が広がってしまったことで明確な降下計画を持ってないまま、見込みで着陸のための最終降下を開始したことによる可能性が考えられる。

機長は、騒音軽減飛行コースの内側を飛行すること及び滑走路16Lのファイナルレグに同機を会合させることに意識が集中し降下経路に適切な注意を払うことなく降下を継続したものと考えられる。このため同機の降下率が大きくなりすぎ、望ましい飛行経路から逸脱してしまう事態に陥ったものと考えられる。

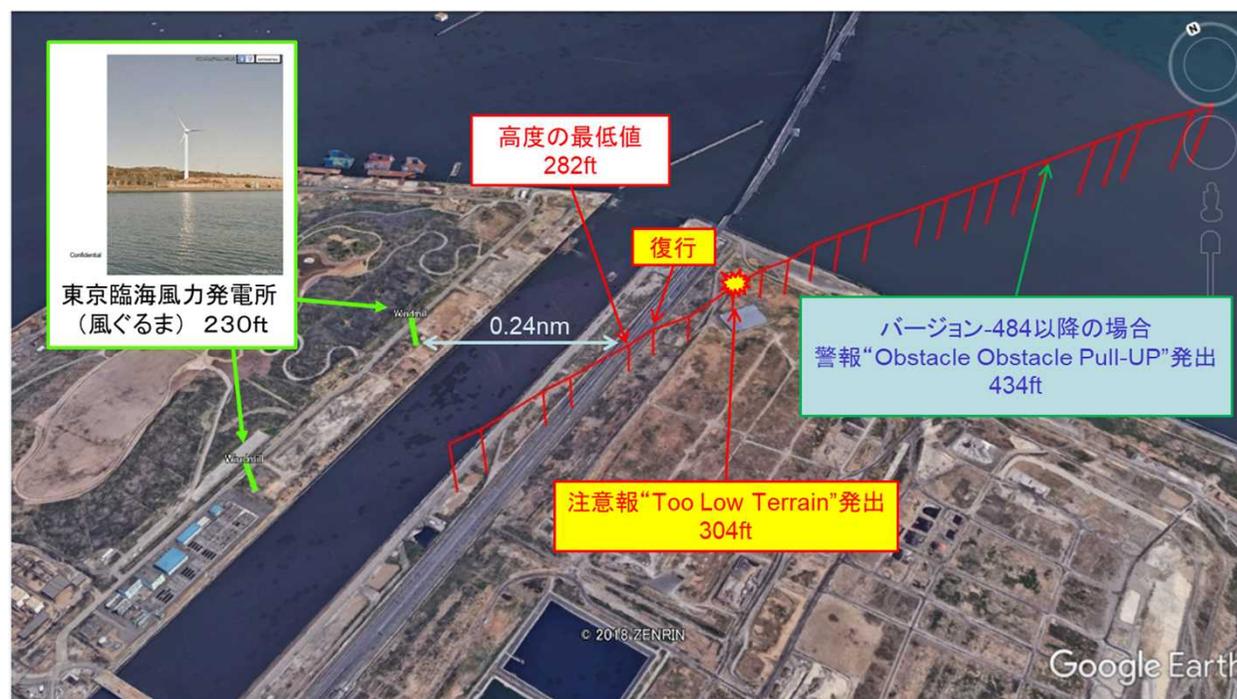
EGPWSに記録されていた航跡

本重大インシデントでは、高度304ft(93m)において、EGPWSの地表面接近を知らせる機能により注意報“TOO LOW TERRAIN”が発出していた。

同機のEGPWSの地形データベースのバージョンには、日本国内における人工建造物情報は東京タワー(日本電波塔)のみが登録されていた。

東京スカイツリーやその他の日本国内の人工建造物情報はデータベースに登録されていなかった。

同機のEGPWSの地形データベースが、日本国内における人工建造物情報が含まれているバージョンに更新されていた場合、高度434ft(132m)で地上障害物接近を知らせるEGPWS警報を発出していたものと推定される。しかし、同機のEGPWSは、地形データベースが更新されていなかったため、高度304ft(93m)まで降下したときに、地表面接近を知らせるEGPWS注意報は発出されたものの、地上障害物接近を知らせるEGPWS注意報及びEGPWS警報は発出されなかったものと推定される。

同社は、日本国内に就航している全ての航空機のEGPWSに対して、日本国内の人工建造物情報が含まれている地形データベースに更新する必要があったものと考えられる。また、地形データベースの更新の要否を検討する基準及び手順を定め、自社の運航に係る地形データベースの情報に不足が無いように期すべきである。

日本の各空港に就航している全ての機体について地形データベースを更新し、日本国内の人工建造物情報が含まれているバージョンの地形データベースに更新した。

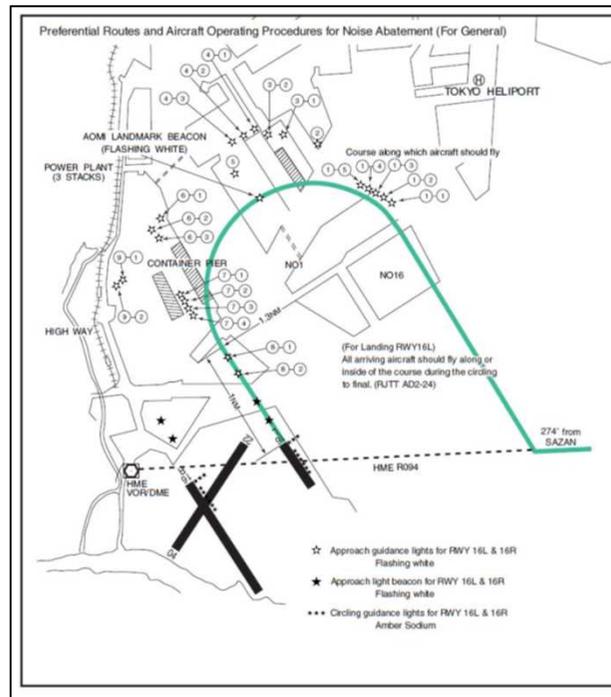
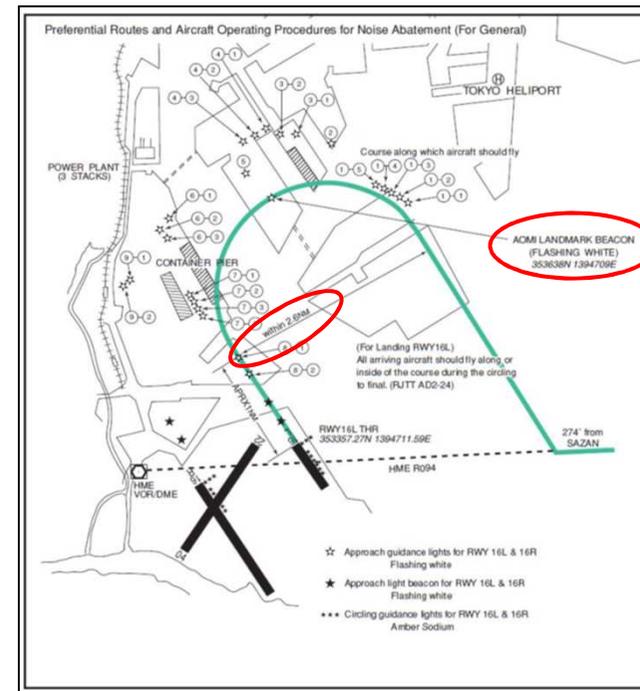
- ④ 本重大インシデント発生時のAIP*の騒音軽減飛行コース図
滑走路16Lのダウンウィンドレグの幅及び地標航空灯台の緯度経度を明示していなかったため、運航乗務員が目視で飛行経路を選定する際、ばらつきが生じやすかった可能性が考えられる。
- *「AIP」とは、Aeronautical Information Publicationの略であり、国が発行する出版物である「航空路誌」のことで、民間航空の運航に必要な諸施設、組織等に関する永続性をもつ情報を収録したものをいう。

航空局は本重大インシデントの発生後、AIPの騒音軽減飛行コースを改訂し、滑走路16Lのダウンウィンドレグの幅及び地標航空灯台の緯度経度を追記した。
