航空事故調査報告書
日本トランスオーシャン航空株式会社所属
ボーイング式737-200型JA8528
新島VORTACの西南西約110kmの上空
平成10年11月14日

平成11年12月2日

1.1 航空事故の概要

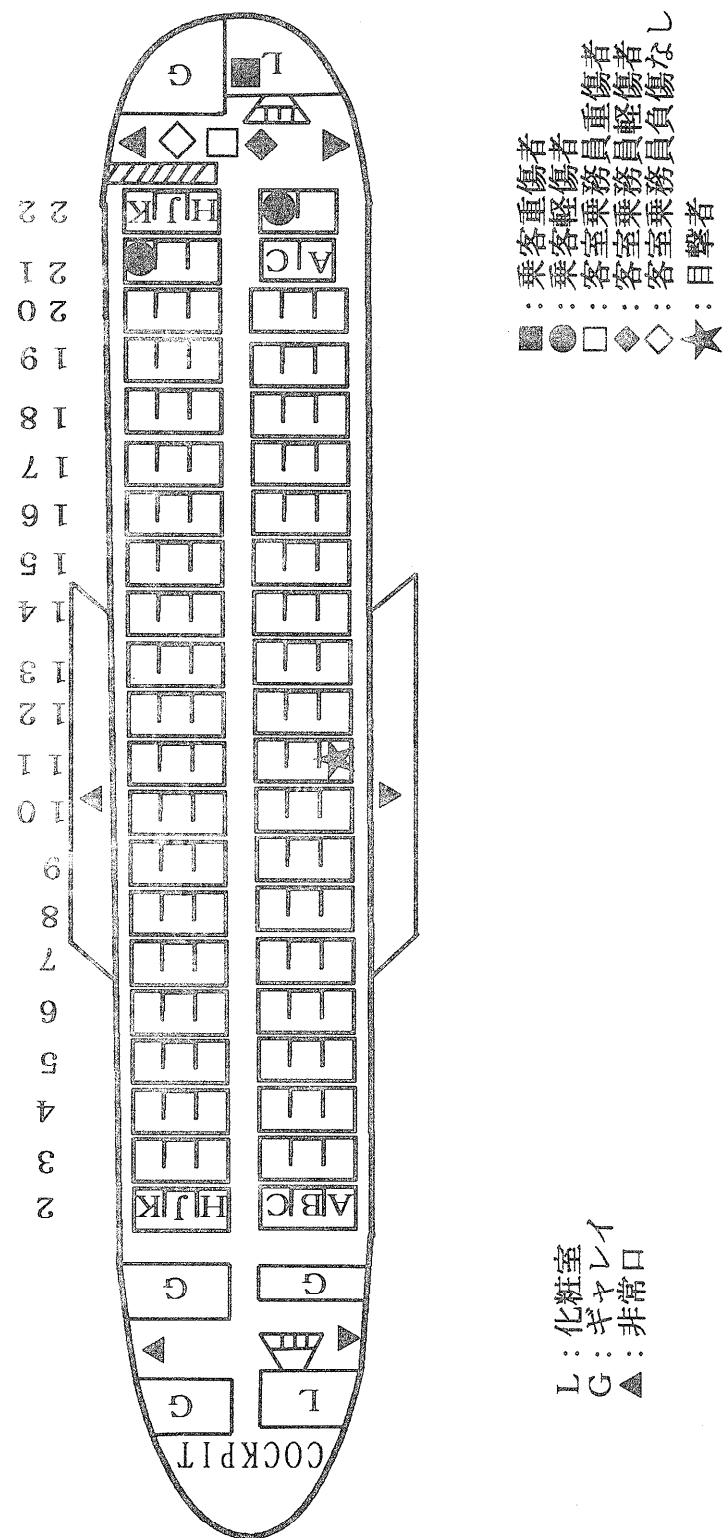
付図3 負傷者及び目撃者の位置図

乗客 1 名及び客室乗務員 1 名計 2 名が重傷、また、乗客 2 名及び客室乗務員 1 名計 3 名が軽傷を負った。負傷の状況は、次のとおりであった。

- (1) 重傷の乗客 1 名は、化粧室内で、尾骨骨折した。
- (2) 軽傷の乗客 2 名は、頭部に打撲を負った。

1 名がシートベルト不着用、他の 1 名はシートベルトを緩めに着用していた。

- (3) 重傷の客室乗務員 1 名は、後方ギャレーで、第 2 腰椎圧迫骨折した。
- (4) 軽傷の客室乗務員 1 名は、後方ギャレーで、頸椎捻挫した。

負傷した乗客3名のうち、1名が化粧室内で重傷を負い、他の2名は、シートベルトを着用していなかったため及びシートベルトを着用していたが、シートベルトを緩めにしていたため、軽傷を負ったものと推定される。

3名の客室乗務員は、乗客に対するサービスを終了し、後方ギャレーで立っていたため、そのうち1名が重傷、1名が軽傷を負ったものと推定される。

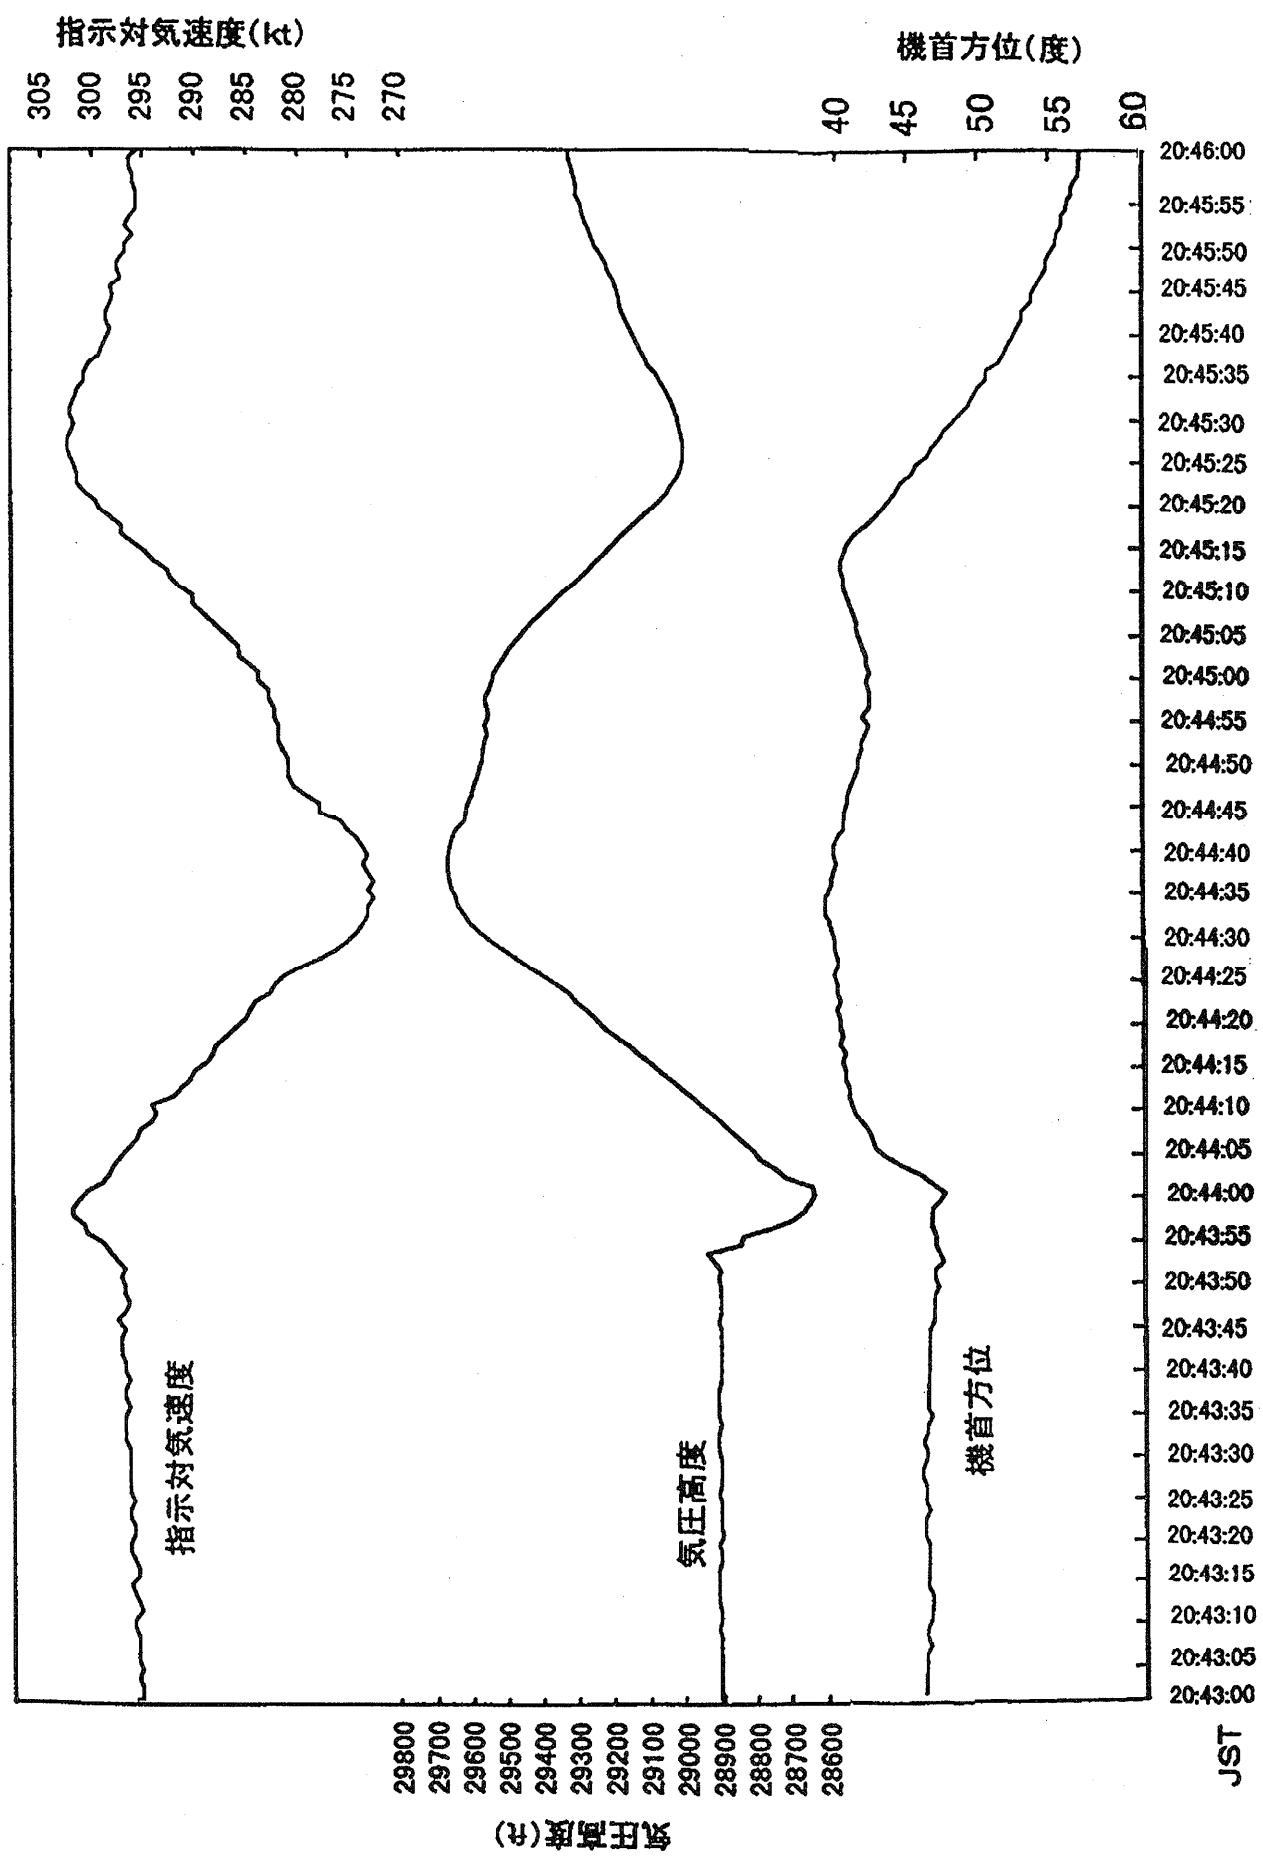
付図6 D F D R 記録

事故発生前後における D F D R の記録をグラフ化したものを作成したものを付図 6 に示す。

なお、D F D R に記録されていたパラメーターの内、垂直加速度の値は、同機に搭載されていた垂直加速度計 (アクセロメーター) に不具合があったため、全フライトを通じ 1 G が記録されていた。

事故後、アクセロメーターを機体から取り外して検査した結果、垂直加速度を検出する回路に断線が認められた。

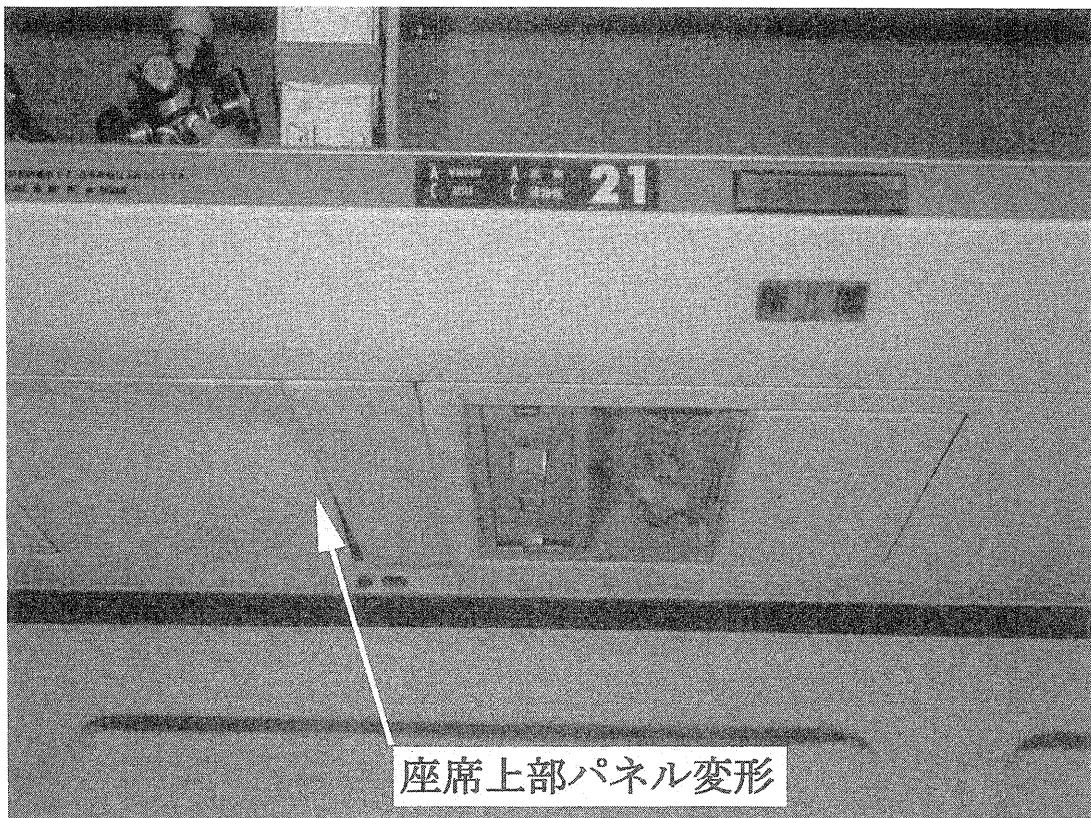
写真 1 座席上部パネル等の損傷

客室内の次の箇所に損壊があったが、これらは、事故発生時に生じたものと推定される。

- (1) 座席番号17及び18列右側のサイド・ウォール及び上部パネルが変形。
- (2) 座席番号20列左側のシート・サイド・ウォールが変形。
- (3) 座席番号20列左側上部のPSU(Passenger Service Unit)が上側に外れ。
- (4) 座席番号21列左側上部パネルが変形。

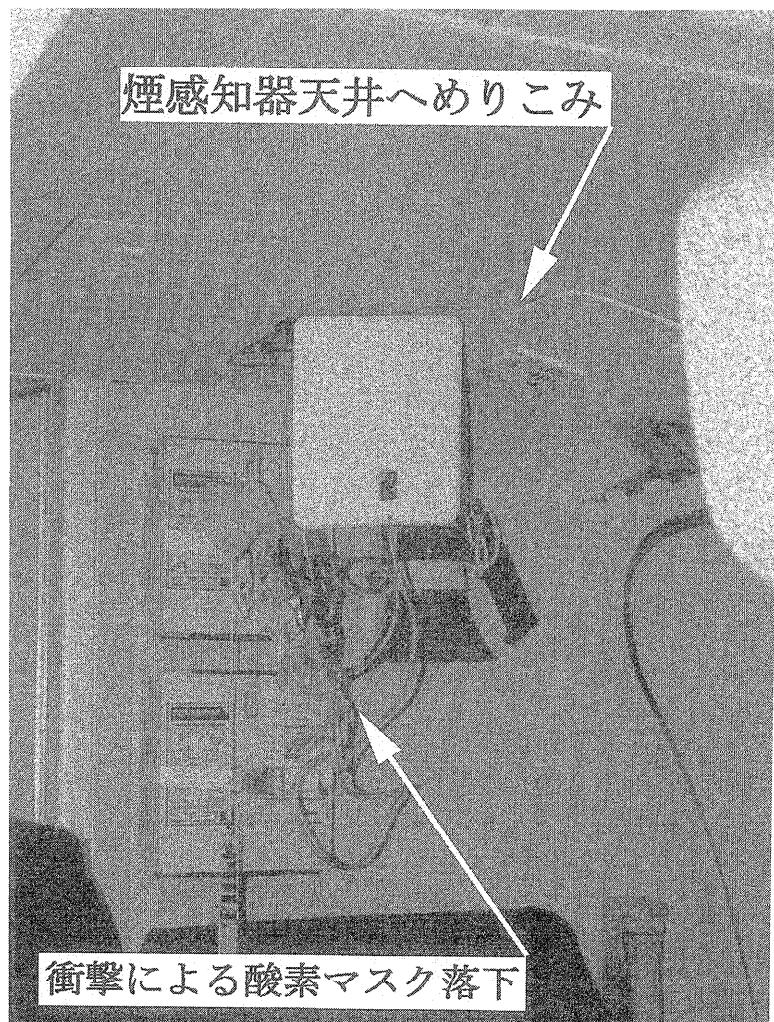
写真 2 後方ギャレイ酸素マスク落下
及び煙感知器の損傷

ベルト着用サインは、巡航高度に到達する手前で消灯にしてから、そのままだった。キャビンの状況を把握するためS I（サービス・インターフォン）で先任客室乗務員に聞いたところ「化粧室の乗客が打撲、額に血がにじんでいる。後部座席の1人が唇を少し切って、頭を打っているが救急車は必要ないと自分で言っている。後部ギャレイ天井の酸素マスクが2つ位落ちている。その他の乗客に怪我の様子はない。ベルト着用サインを点灯して欲しい。」との報告を受け、ベルト着用サインを点灯した。

- (5) 後方客室乗務員シート上部の煙感知パネルが天井にめり込み。
- (6) 客室後方入口ドアー・ウォーク・ライトが損壊。
- (7) 客室後方ギャレー中央の非常灯にへこみ。
