航空事故調査報告書
個人所属
自作航空機（飛行機、複座）
三重県松阪市
平成11年6月16日

平成11年12月2日
航空事故調査委員会議決
委員長 相原康彦
委員 勝野良平
委員 加藤晋
委員 水町守志
委員 山根皓三郎

1.1 航空事故の概要

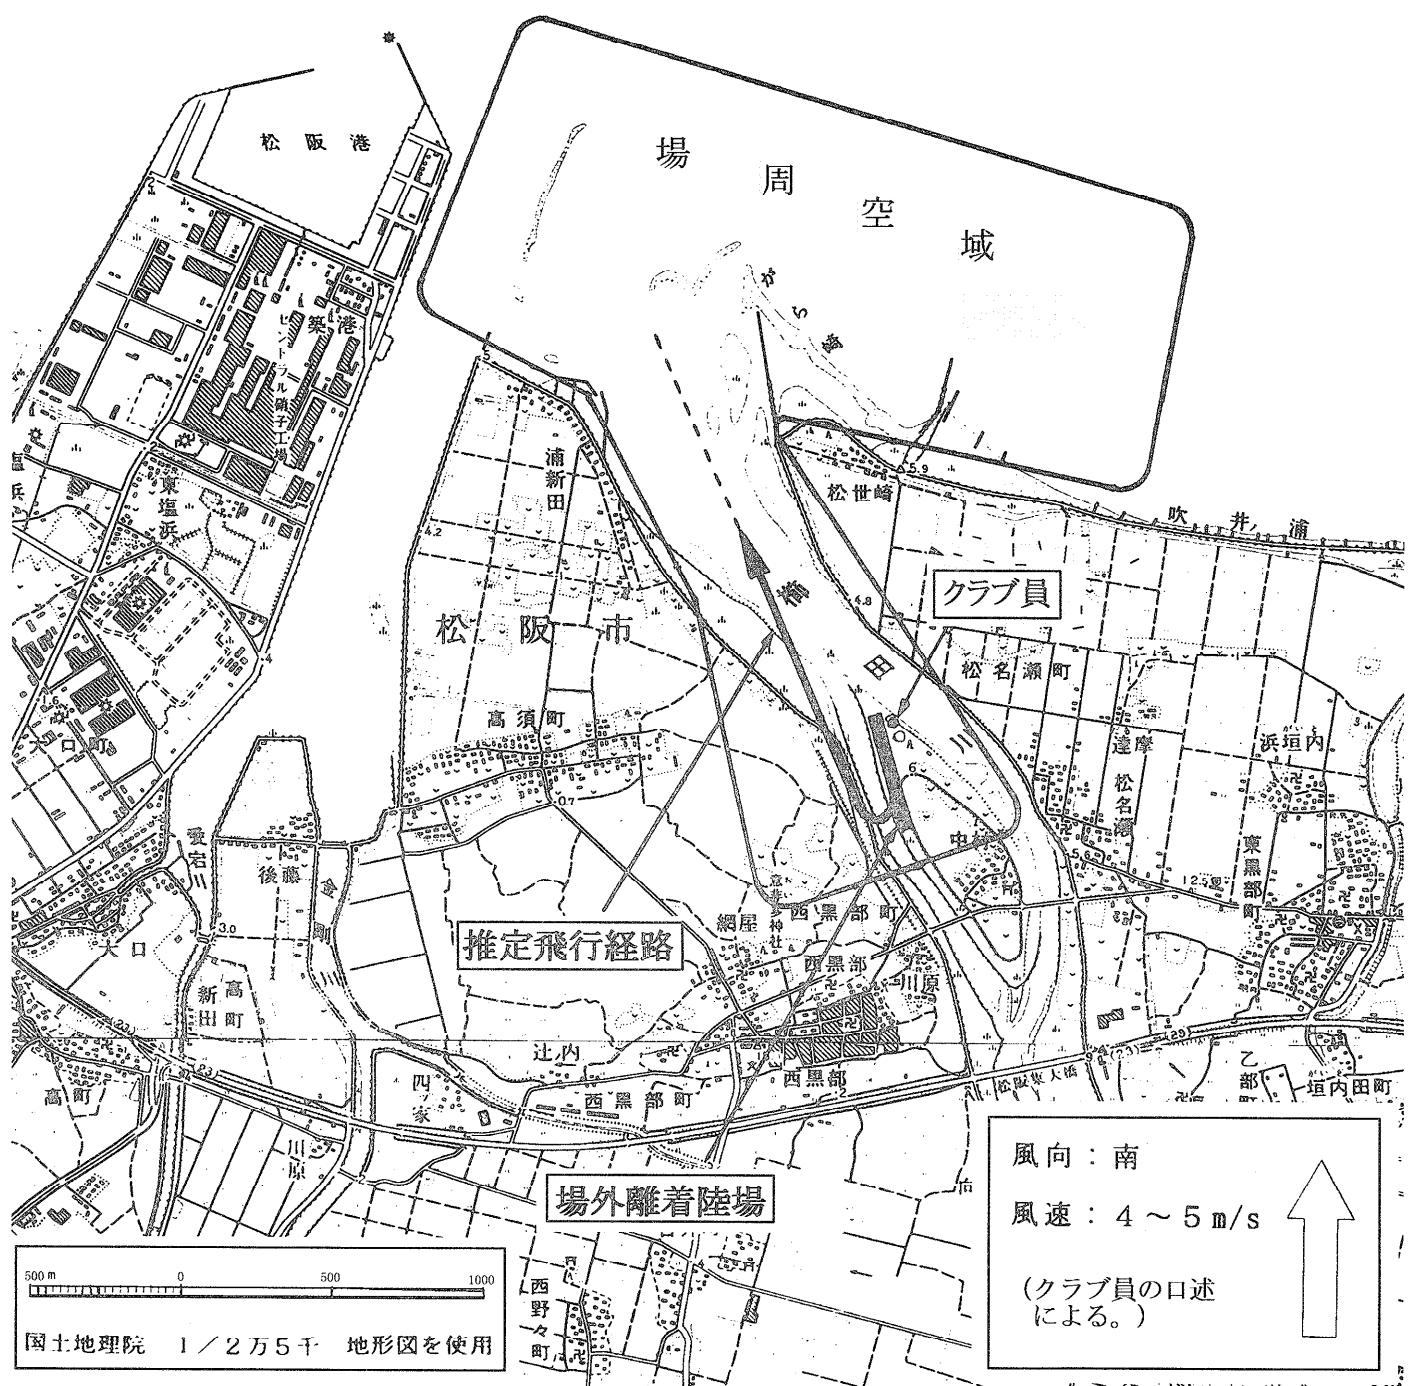
付図 1 推定飛行経路図

同機の出発から離陸及びその後の飛行状況については、駐機場でエンジンスタートと同時にスーと滑走路に出て、離陸前点検もなく南に向けて離陸上昇し、右旋回後、櫛田川沿いに伊勢湾方向へ飛行して行った。しばらく目で追っていたが、河口付近上空で機体は灌木の陰に隠れて見えなくなった。また、この時エンジン音は異常なく、櫛田川上空の飛行高度は約40mで、クラブ員が通常飛行する高度であった。

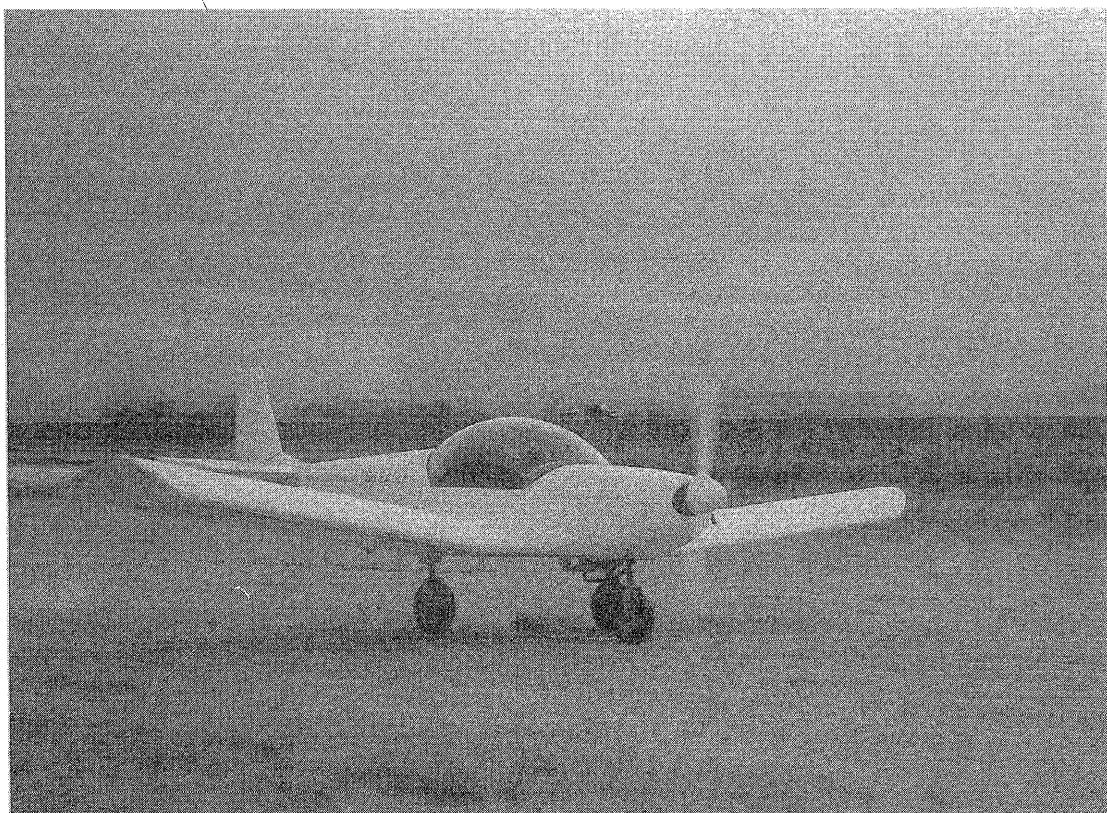
写真 1 行方不明機

- (1) 機体製作業者によると、同機は、カナダのゼニスエアクラフト社製ゾディアックCH601型機（以下「原型機」という。）を基本に、我が国の超軽量動力機の要件に合致するよう独自に設計変更を加えたもので、平成10年7月ごろ機体製作業者が同機の組立てを完了した。
- (2) 原型機のカタログによると、原型機は超軽量動力機の要件を超える高性能機として開発された機体で、その性能は最高出力65馬力の発動機を搭載し、最高速度約190km/h、巡航速度約170km/h、上昇限度12,000ft等、同出力の発動機を搭載した小型飛行機エアロンカ式7AC型並みであった。
- (3) 機体製作業者によると、同機の外観形状及び機体寸度は、原型機とほぼ同一であり、性能等は、TCL-118C-3-98 付録4超軽量動力機又はジャイロプレーン飛行許可の手引 第一章 総則 1-4に規程されている超軽量動力機の要件、(5)最大水平速度185km/h以下及び(8)燃料容量30ℓ以下に対し、最大速度は約5km/h、燃料容量は約30ℓ超過していた。
