航空事故調査報告書  
全日本空輸株式会社所属  
ボーイング式767-300型JA8256  
宮崎空港の東約140kmの上空  
平成11年6月7日

平成12年1月27日  
航空事故調査委員会議決  
委員長 相原康彦  
委員 勝野良平  
委員 加藤晋  
委員 水町守志  
委員 山根暗三郎

### 1.1 航空事故の概要

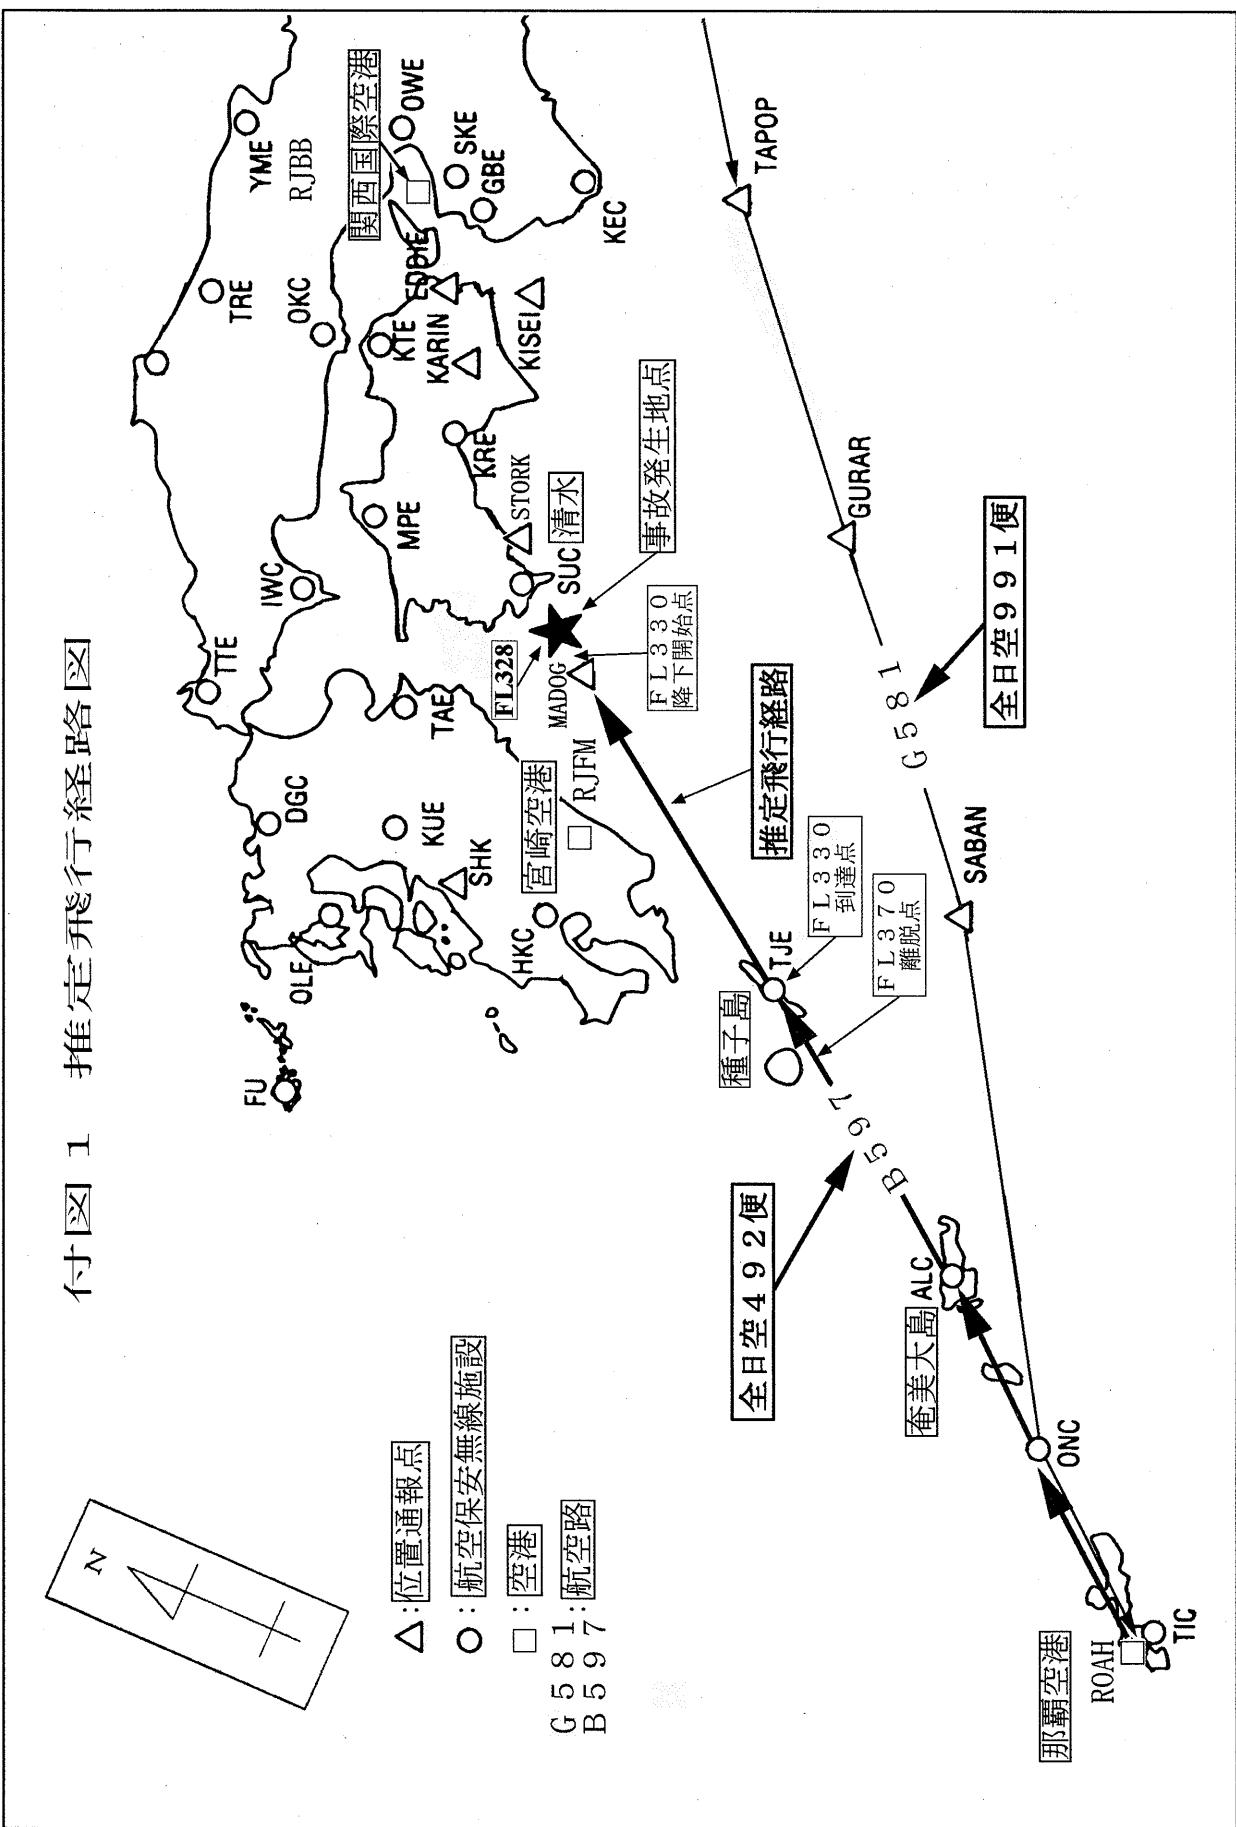
付図1 推定飛行経路図

事故発生地点は、宮崎空港の東約140km上空、FL328付近で、事故発生時刻は、10時50分ごろであった。

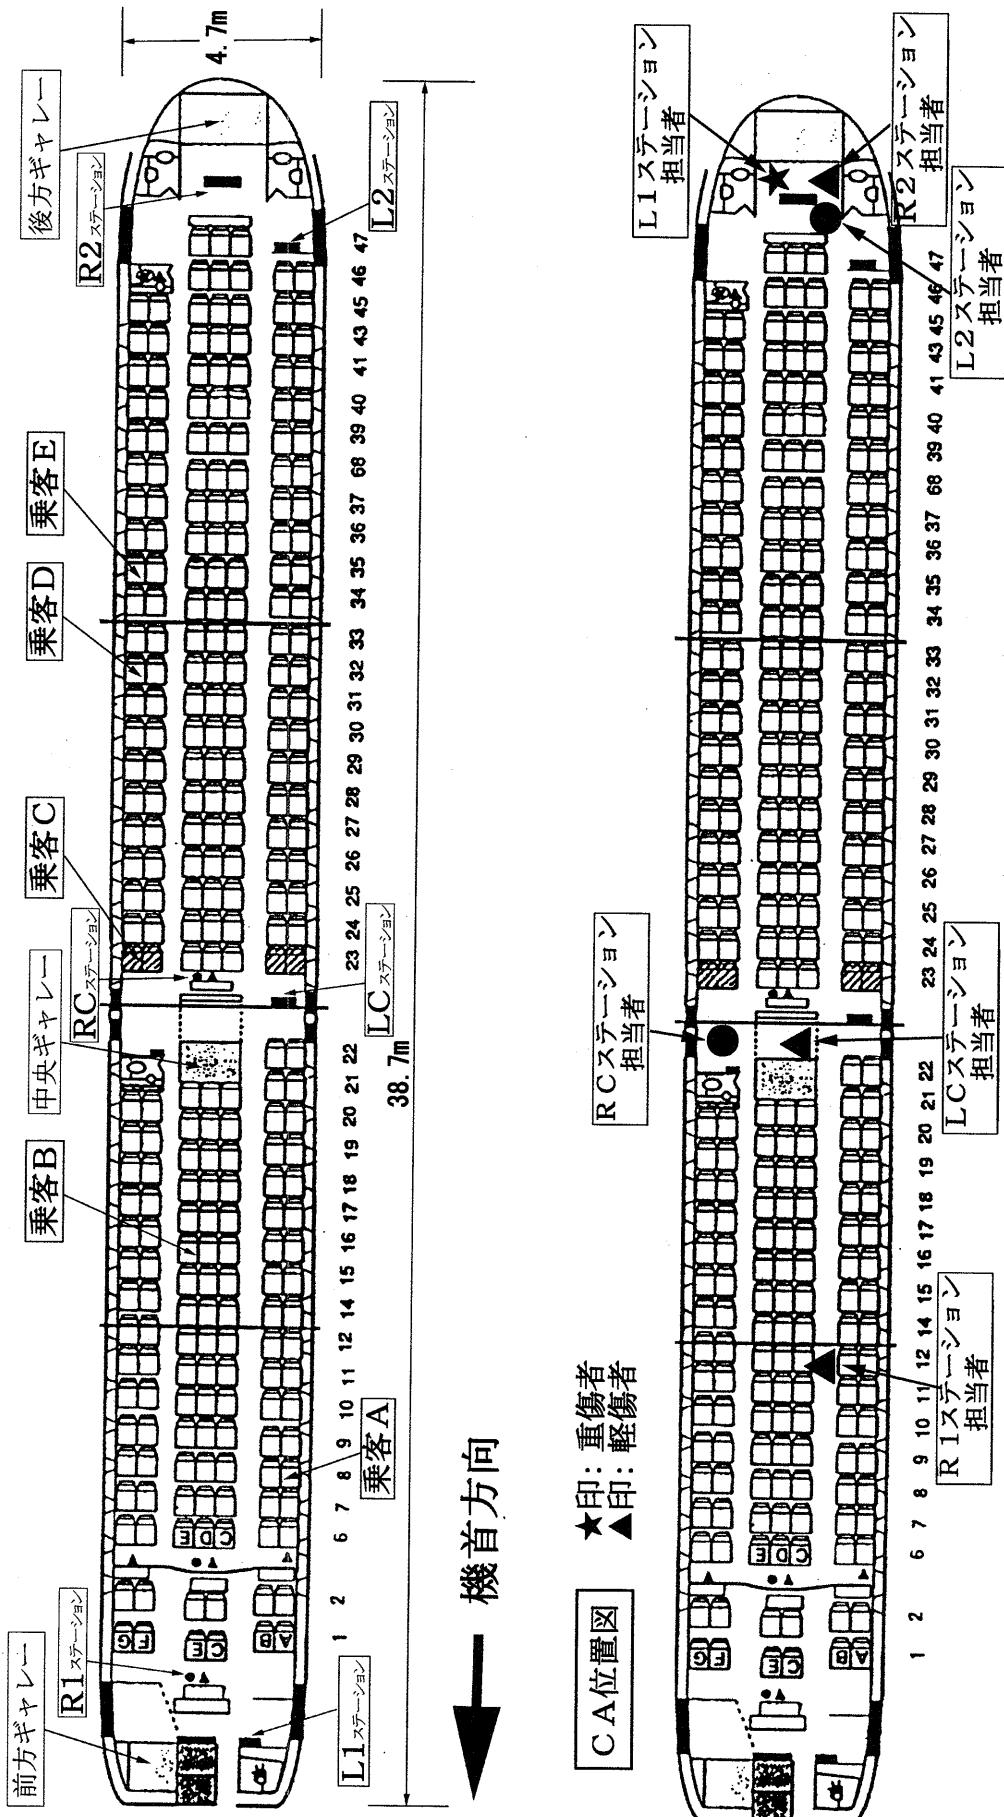
付図2 座席図及びCA位置図

すなわち、同機がタービュランスに遭遇し、機体が激しく動揺した際、後方ギャレーで業務遂行中の客室乗務員3名のうち1名が、宙に浮いて頭部を天井に打ち、

その直後に床面に落下したものと推定される。同人は床に落下した際、頭部をかばうために左手を床面についたことにより、左手首を骨折する重傷を、また額部を床面にぶつけたことにより、左額部に挫創傷を負ったものと推定される。

また、同タービュランス遭遇時、同ギャレー内にいた客室乗務員1名と、中央ギャレー内にいた客室乗務員1名及び前方通路にいた客室乗務員の計3名が頸椎捻挫等の軽傷を負ったものと推定される。

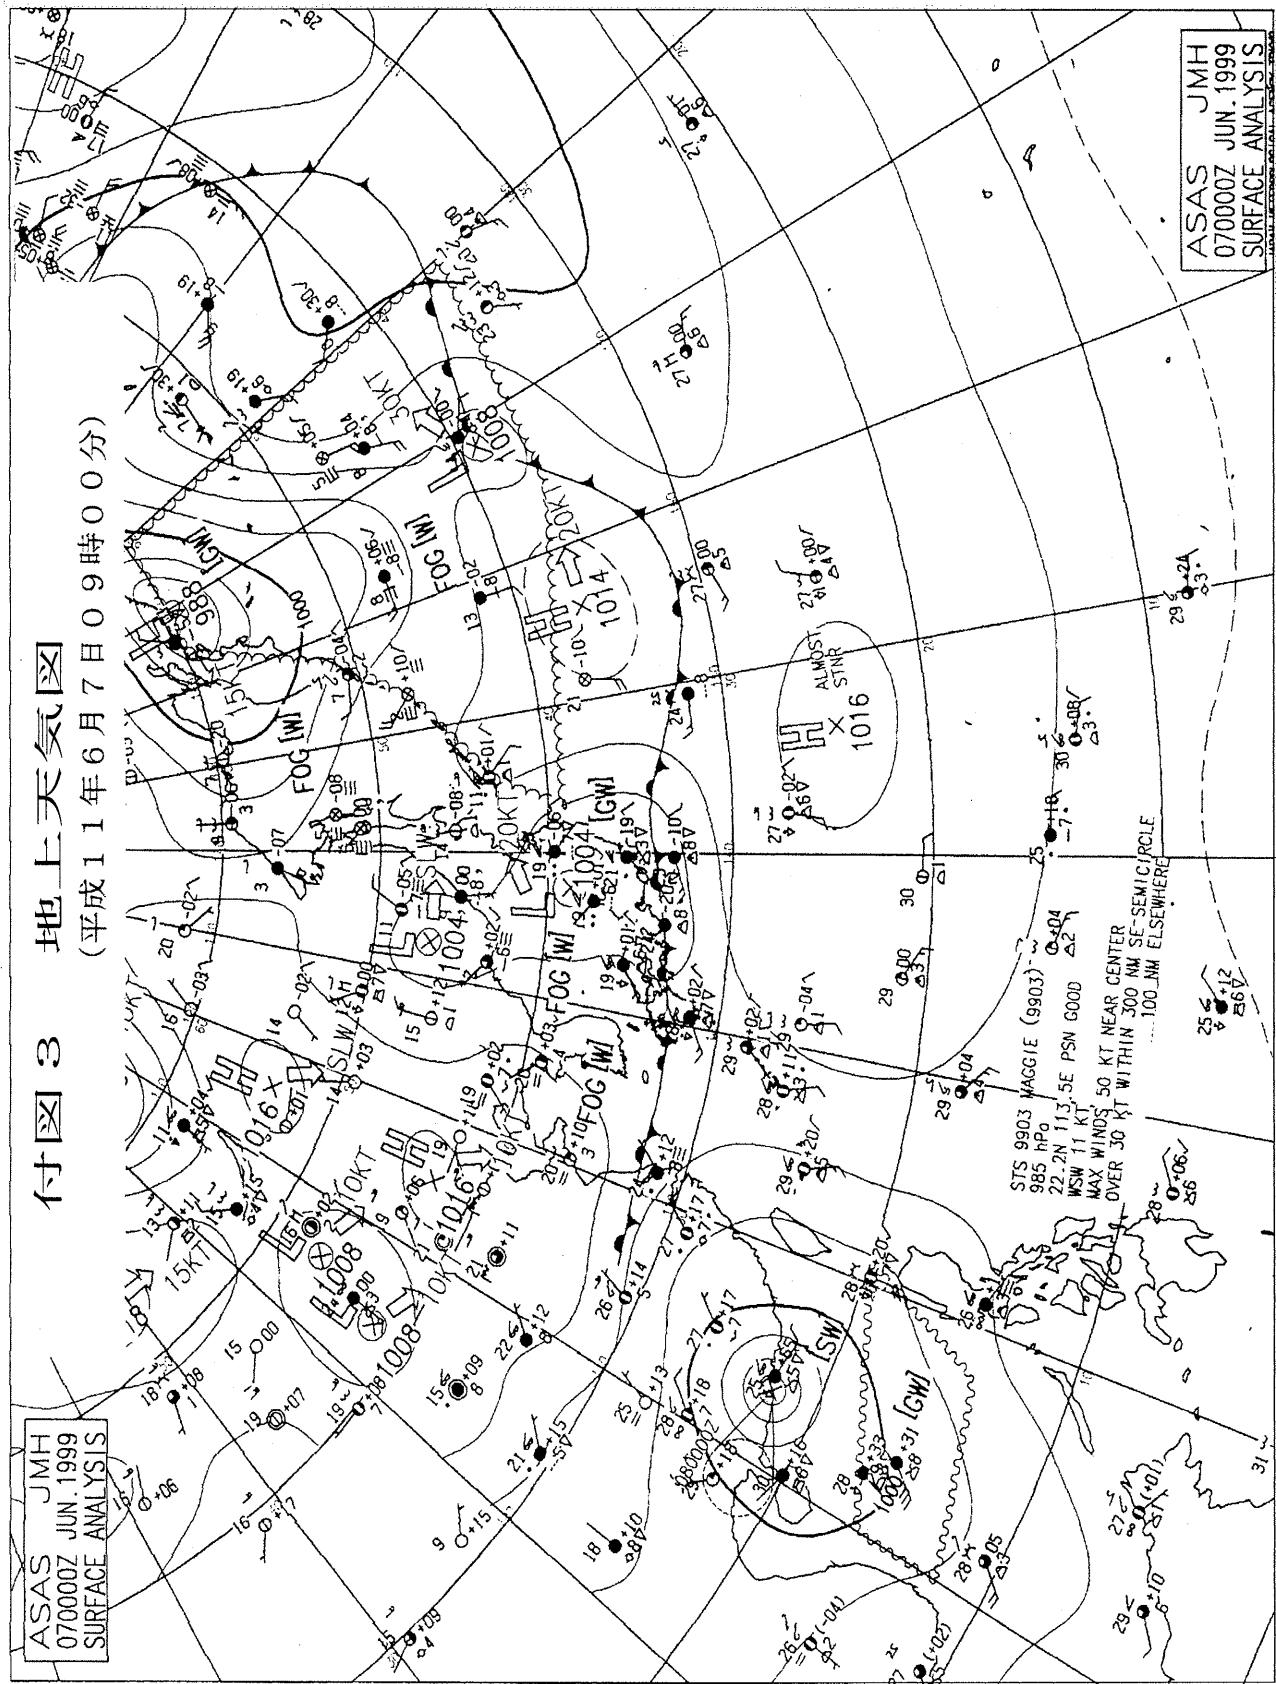
付図3 地上天気図  
(平成11年6月7日09時00分)

(1) 6月7日09時00分の地上天気図によれば、日本海上の秋田沖に1,004 hPaの低気圧があり、北東方向に20 ktで進んでいる。太平洋の南海上には、1,016 hPaの高気圧があり、ほとんど停滞しており、東海上には、1,014 hPaの高気圧があって、20 ktで東に移動している。

東西に延びる梅雨前線が、中国大陸から九州中部、四国南部及び紀伊半島から東に延びている。

中国大陸北部にある高気圧1,016 hPaが、南東方向へ10 ktで移動しており、九州地方の前線の南側では、南西の風が、北側では同様に南西の風が吹いている。

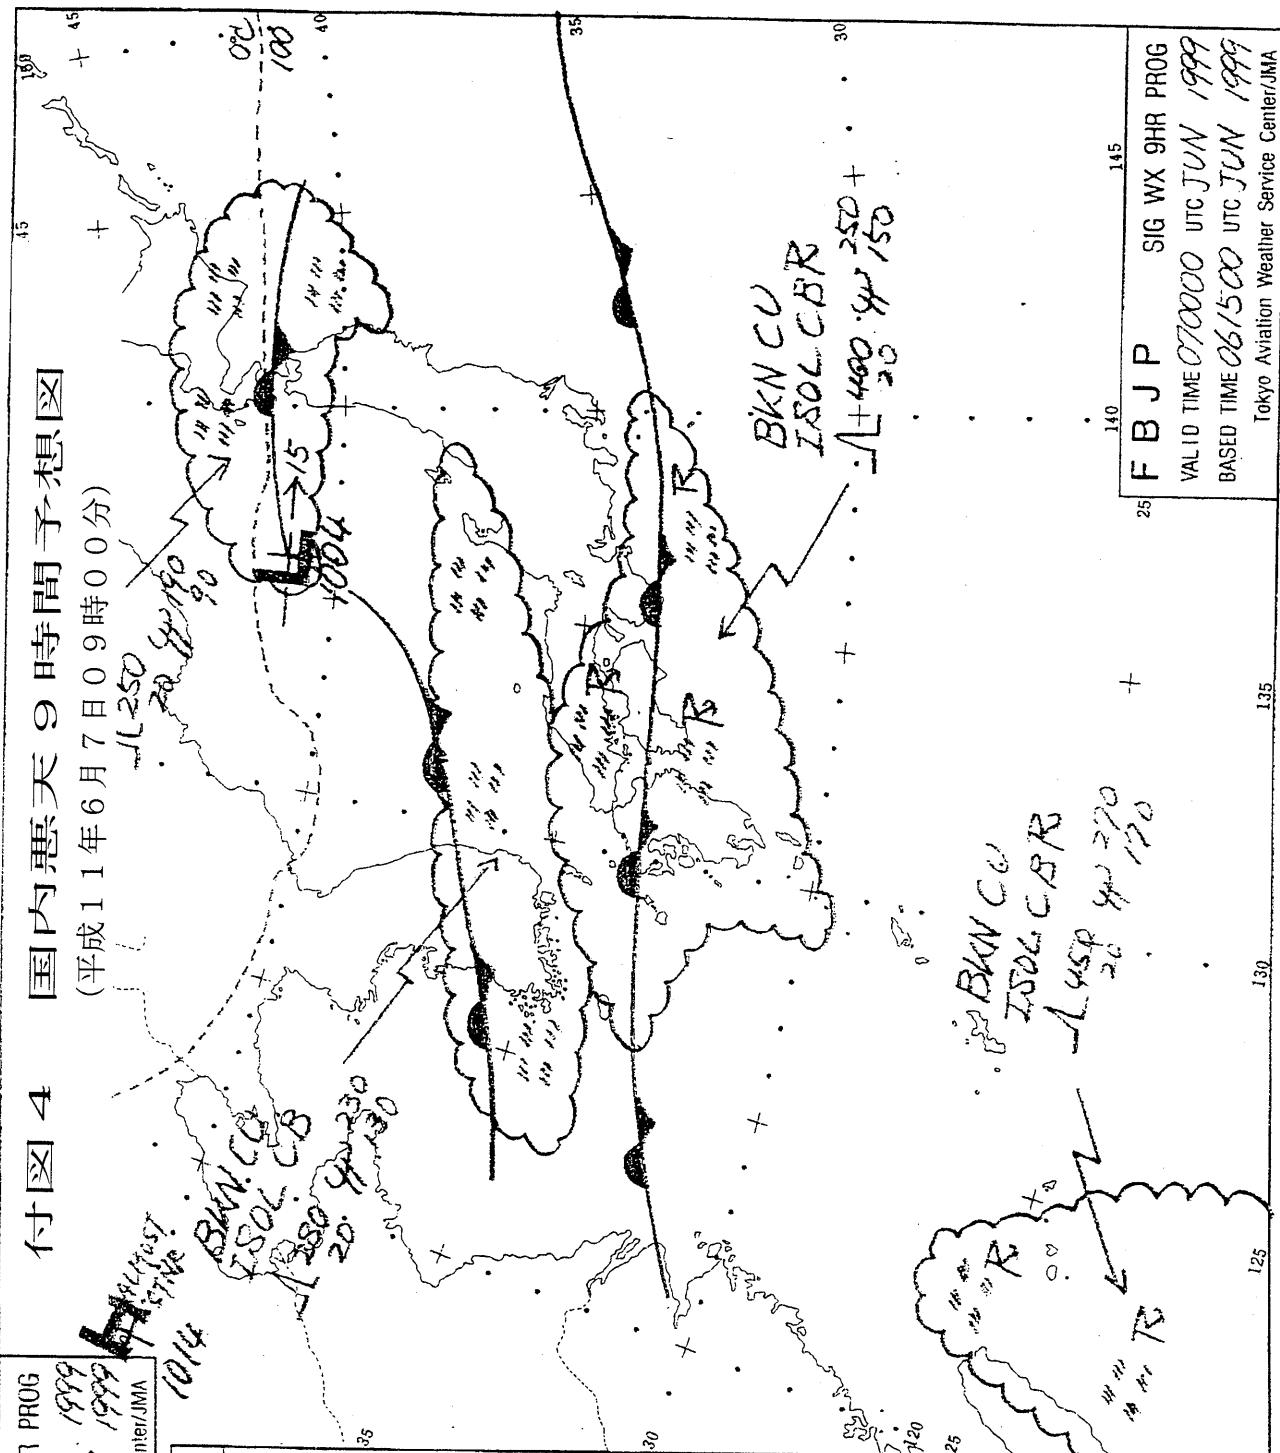
付図4 国内悪天9時間予想図

(2) 6月7日09時00分の国内悪天9時間予想図によれば、紀伊半島全域、中国地方、四国地方及び九州地方全域を含む広い範囲に悪天域が広がり、大分県南部、宮崎県北部及び四国の足摺岬付近には、孤立した範囲での積乱雲及び雷電が予想され、さらに、並の乱気流域が高度2,000 ftから40,000 ftの間で予想されている。

また、同空域には高度15,000ftから25,000ftの間に、並の着水域が予想されている。

また、九州、四国、中国地方及び紀伊半島の南部には、高度2,000～40,000ftの間に並の乱気流予想が発出されていることから、機上レーダーでは確認できないタービュランスが広い空域に散在していたものと推定される。

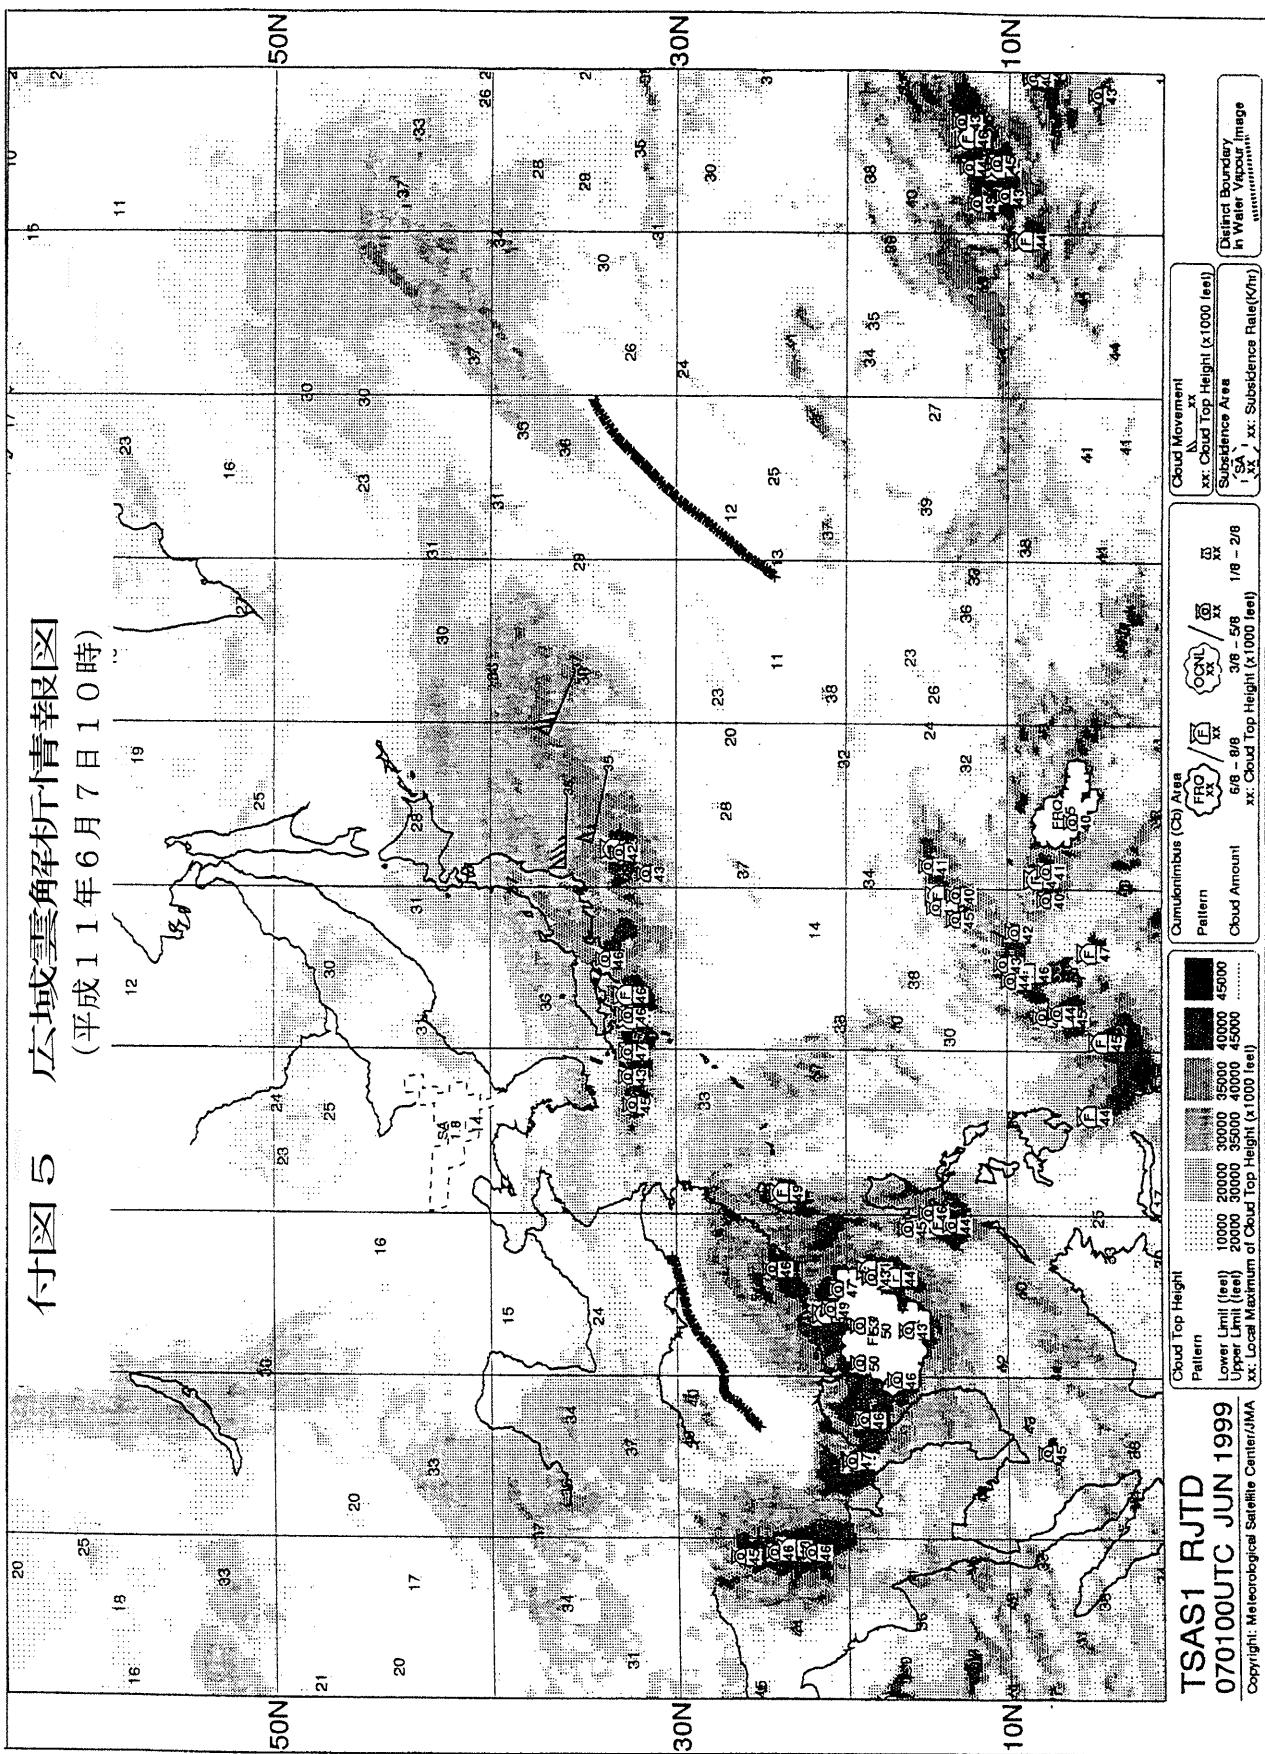
- (3) 6月7日10時の広域雲解析情報図によれば、事故発生場所付近には、低気圧に伴う積乱雲が種子島から中国地方南部にかけて散在しており、雲頂は46,000ftに達している。

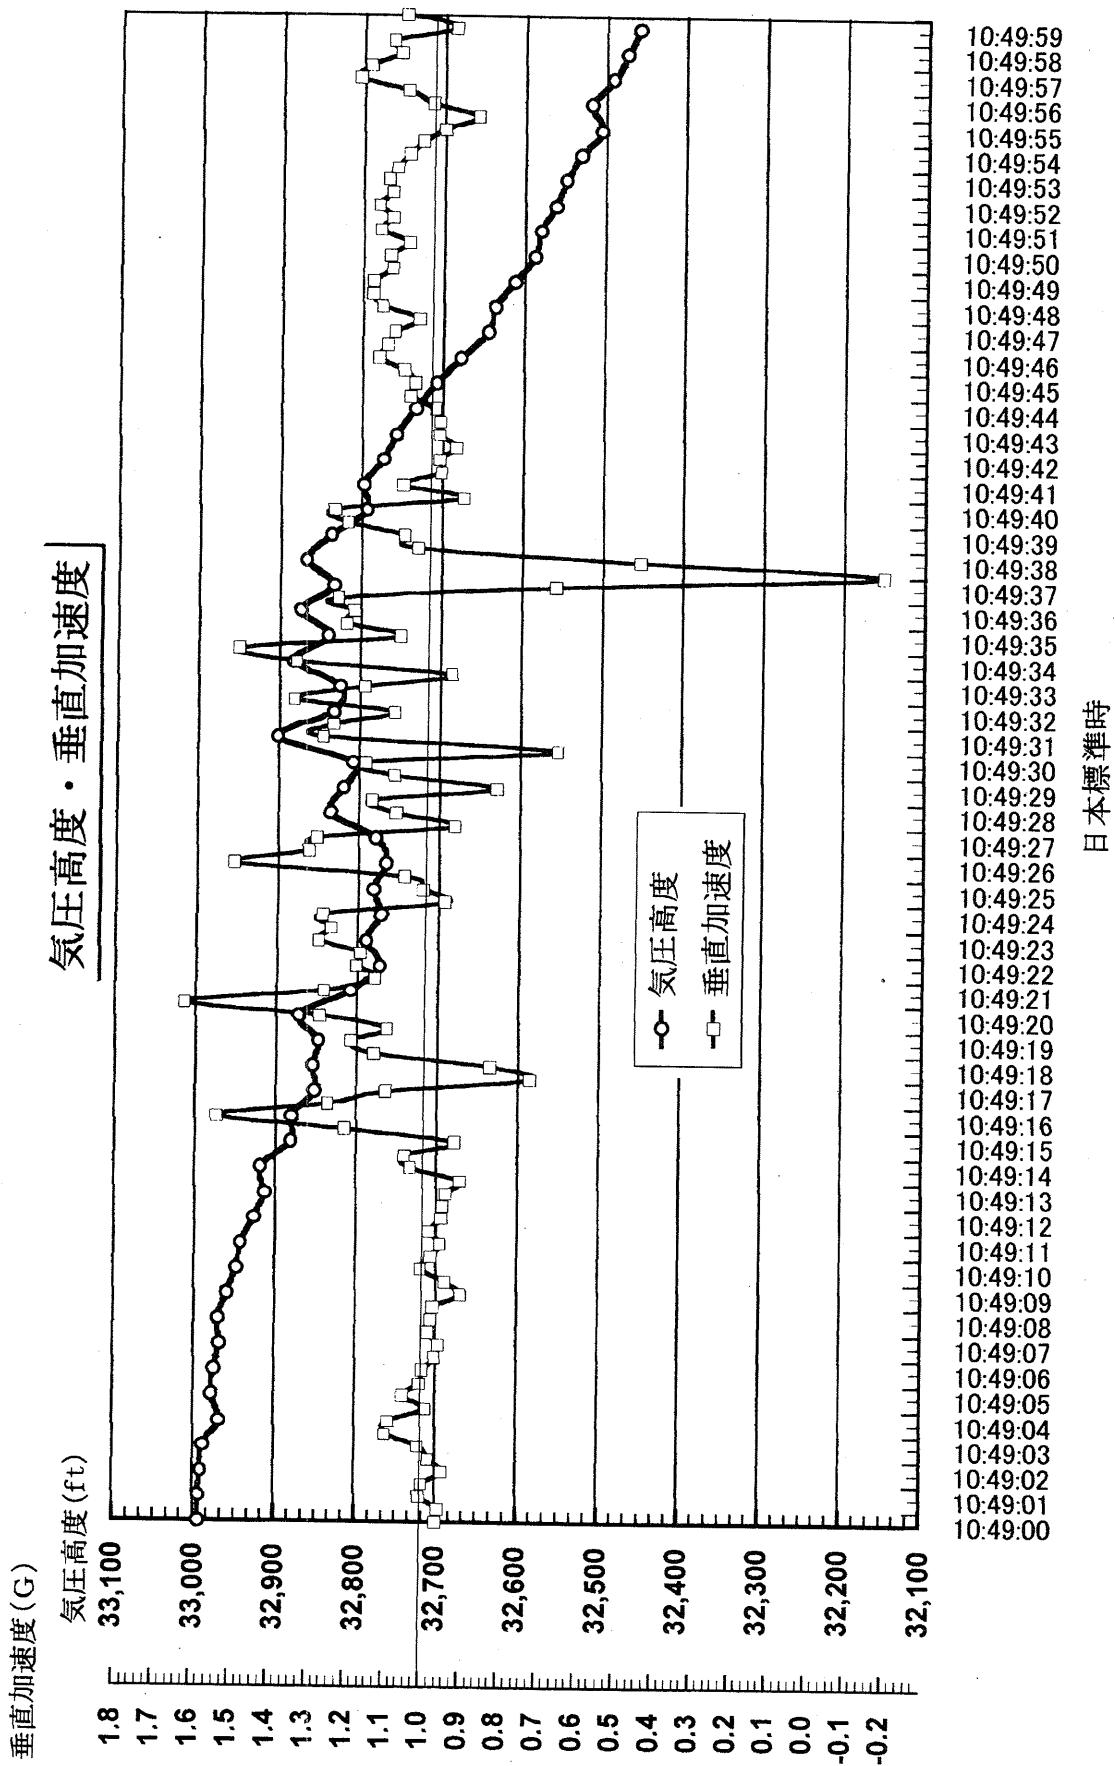
付図6 DFDR記録

3.1.4 D F D R の記録によれば、10時49分16秒、気圧高度32,900ft付近から垂直加速度の変化が始まり、同49分43秒、気圧高度32,700ftまでの間に、垂直加速度に顕著な変化が記録されており、短時間に上下方向に機体の大きな動揺があったものと推定される。

同記録によれば、上記の間における垂直加速度の変化量は、+側に約1.6G、-側に約0.2Gであり、気圧高度は約32,800ftであった。なお、この間の対気速度は約280kt前後、機首方位は約040°であった。

のこと及び機長の口述から、同機は、10時50分ごろFL328付近においてタービュランスに遭遇し、機体が激しく動揺したものと推定される。
