型 式：クイックシルバー式MXLⅡTop-R582L型
超軽量動力機（複座）

識別記号：JR1309（（財）日本航空協会識別記号）

発生場所：三重県一志郡香良洲町3902番地の1

発生日時：平成11年6月6日 15時55分ごろ

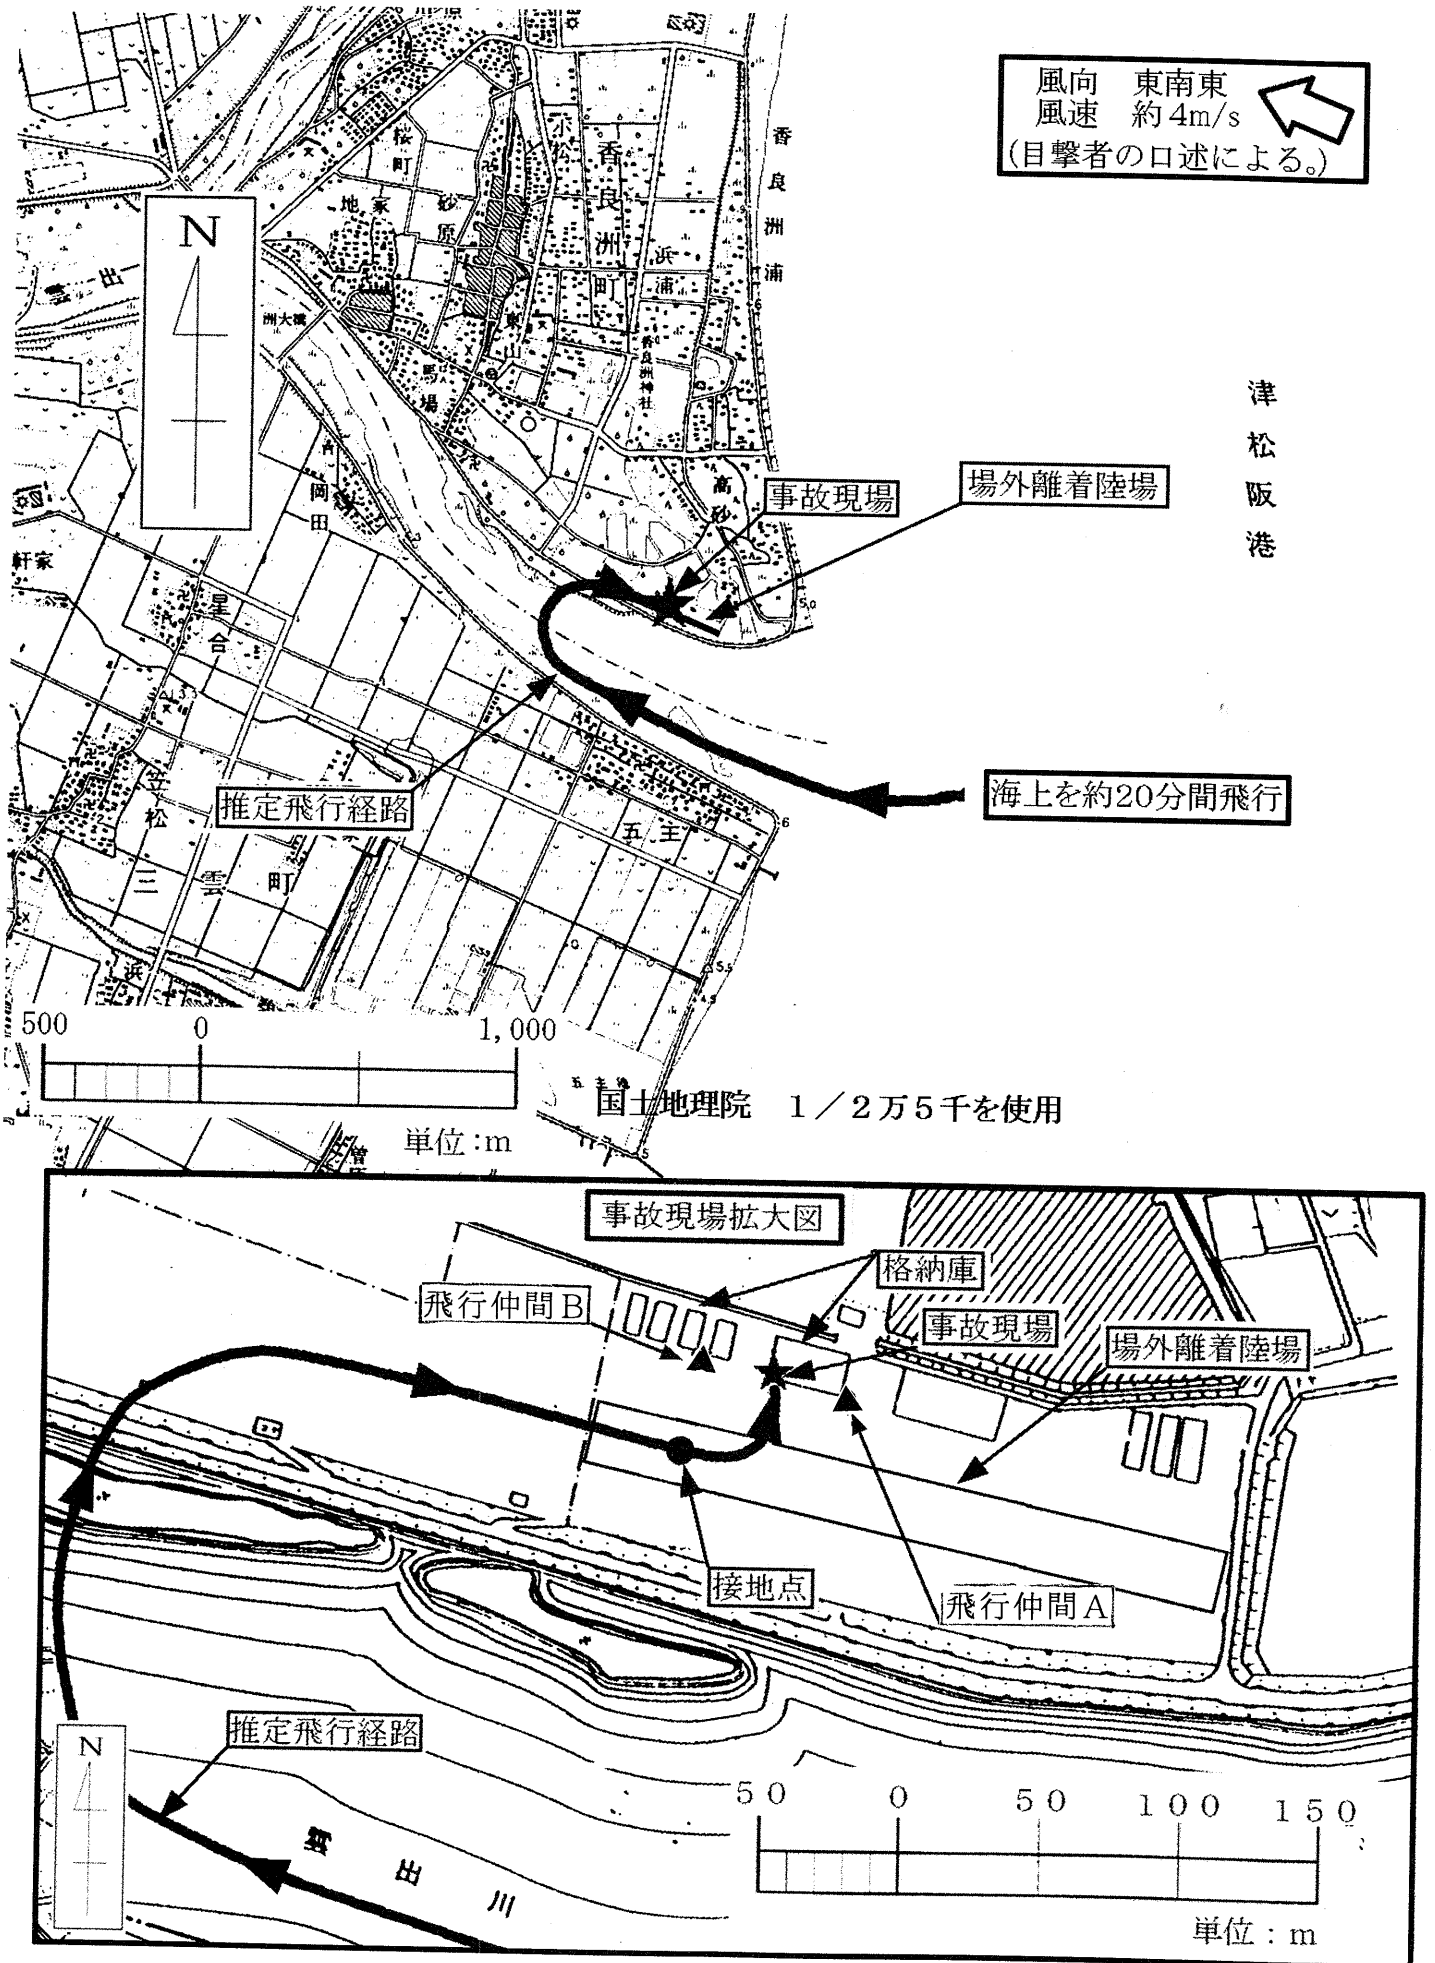
付図 1 推定飛行経路図

5回目の飛行は、午前中とは異なり、操縦者が単独で左操縦席に着座し、15時45分ごろから開始された。事故前の着陸のための進入は通常だったが、接地前のフレアのタイミングが遅れたように見えた。接地点でバウンドし、約1m浮き上がった。その後、エンジンの出力を上げる音が聞こえた。同機は左旋回を開始し、高度をわずかに上げ、弧を描きながら、深いバンク角で格納庫に衝突した。

バンク角が深かったため、地上から翼上面が見えた。同機の着陸した進入方位（磁方位約100°）では、左側に格納庫、民家等があるので、左旋回は行わないこととしている。なぜ左旋回を行ったか疑問である。

3.2 目撃者の口述から、同機は、着陸時、接地点でバウンドして約1 m浮き上がり、機体が左に傾くとともに左に偏向し、滑走路の左側にある格納庫に衝突して、操縦者が重傷を負うとともに、機体が損傷したものと推定される。

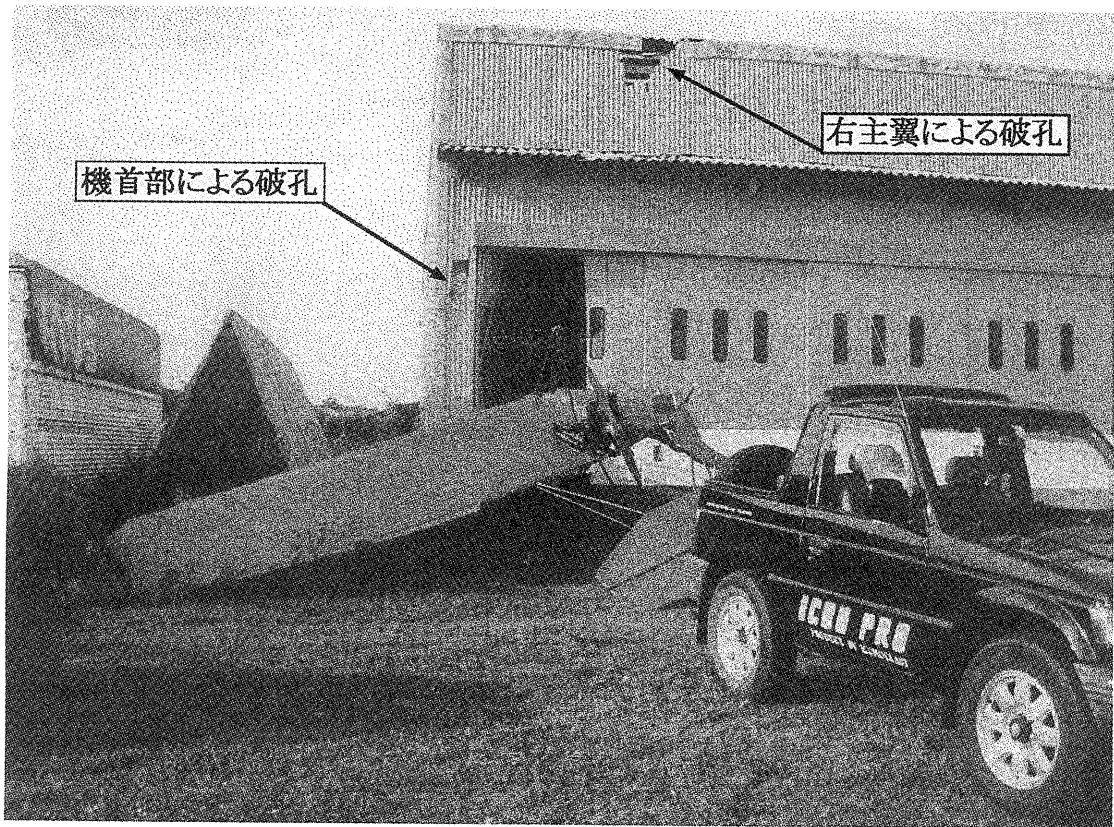
写真 1 事故現場

同機は、同場外離着陸場の北側にある鉄骨スレート製の格納庫に衝突後、機首を概ね北に向けて落下していた。

格納庫のひさし及び前面壁に同機が衝突したことによる破孔があった。破孔2箇所を結ぶ線と水平面との角度は約50度であった。

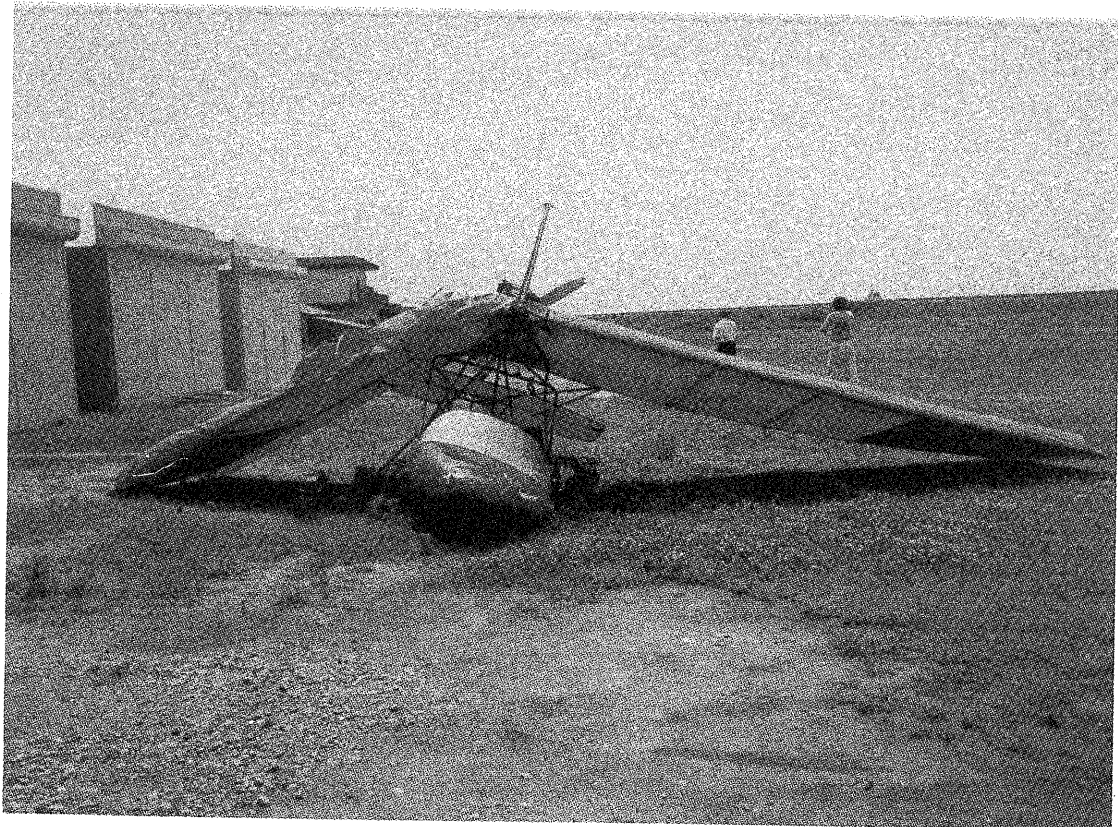
写真 2 事故機

機体各部の損壊状況は、次のとおりであり、損壊はいずれも格納庫に衝突した時、又は、その後地上に落下した時に生じたものと認められた。

| (1) 胴体 | 破損 |
| (2) 主翼 | 右主翼破断及び破損 |
| (3) プロペラ | 破損 |
| (4) 前車輪 | 取付部破損 |
| (5) カウリング | 破損 |
