航空事故調査報告書

パイパー式PA-28-140型JA3523

栗国空港

平成11年7月13日

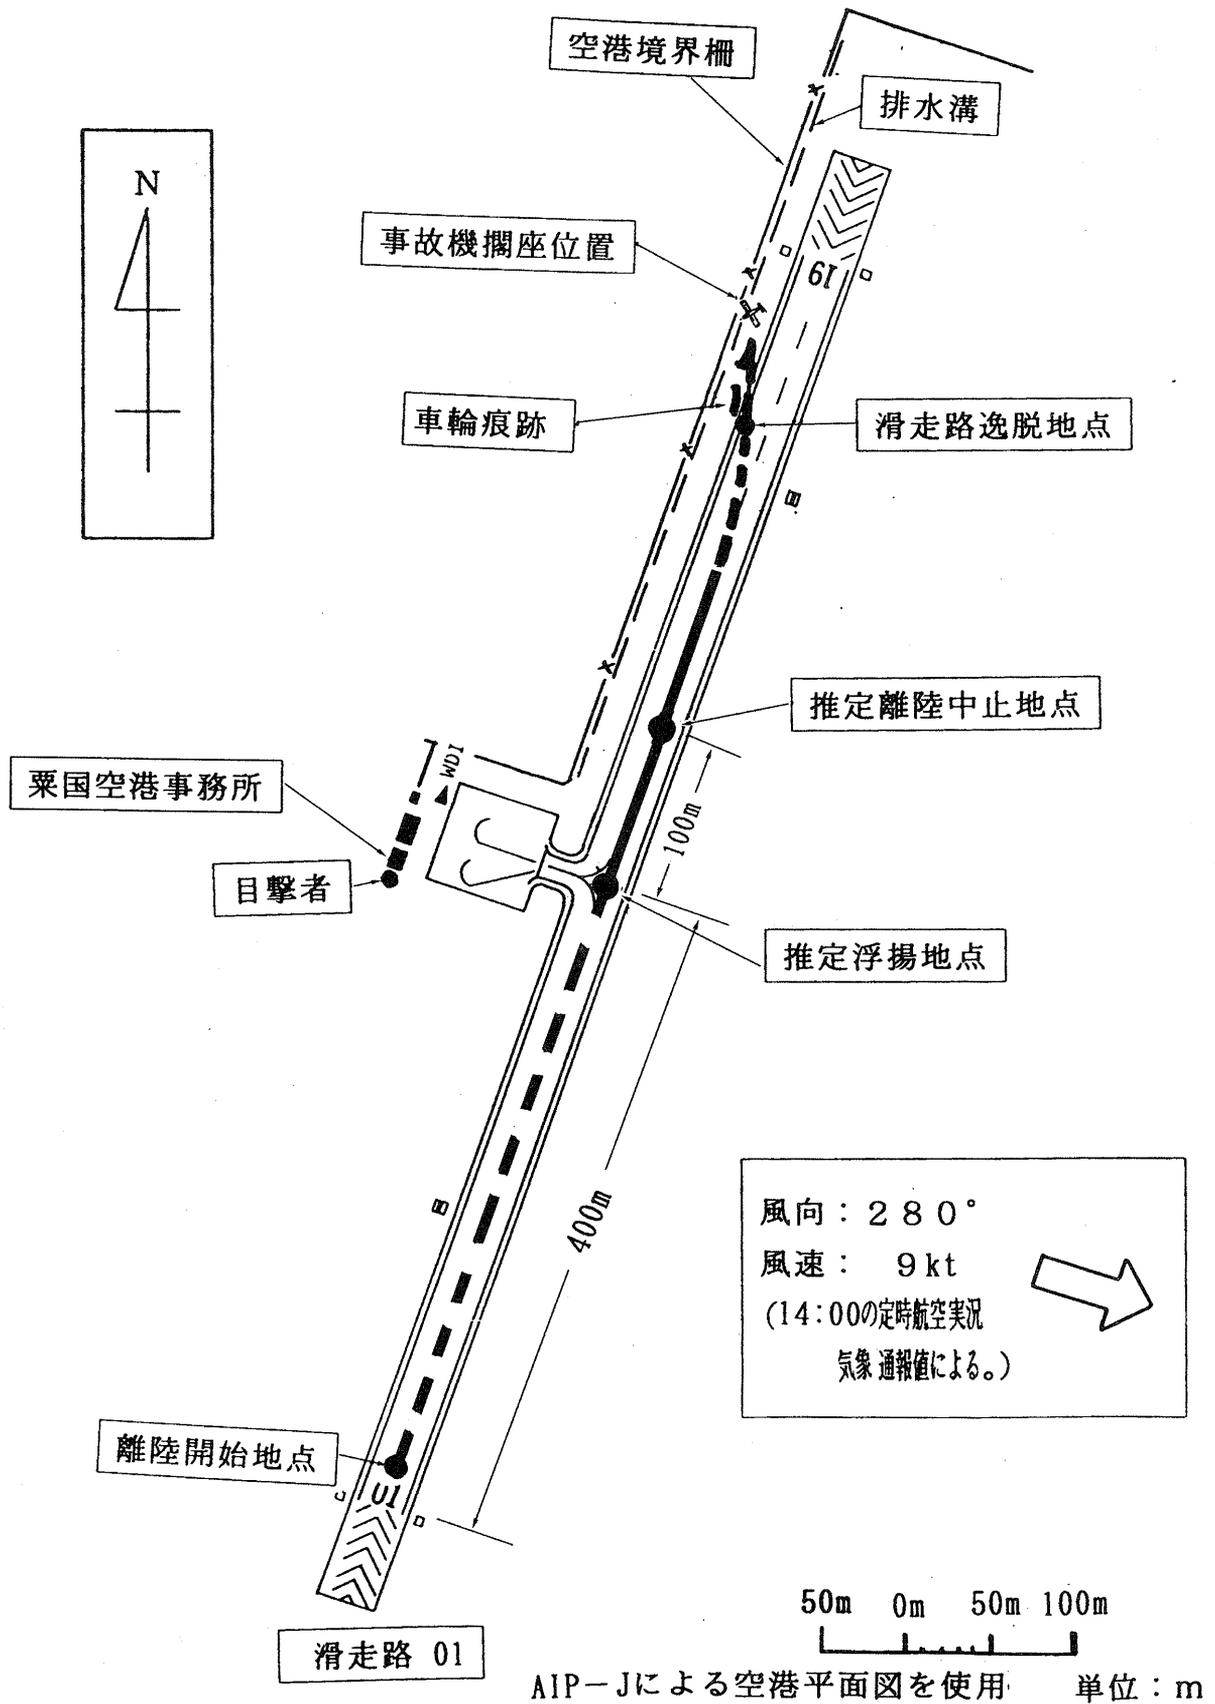
付図 1 推定飛行経路図

事故発生地点は、粟国空港滑走路19の滑走路末端から南西の着陸帯付近であった。事故発生時刻は、14時11分ごろであった。

- 3.1.1 機長は、適法な航空従事者技能証明及び有効な航空身体検査証明を有していた。
- 3.1.2 同機は、有効な耐空証明を有しており、所定の整備及び点検が行われていた。
- 3.1.3 調査の結果から、同機は、事故発生まで異常は無かったものと推定される。
- 3.1.4 2.7から、風は、磁方位10°の離陸方向に対して磁方位280°の風であったため、機首が右に偏向したとすれば、若干の背風となった可能性がある。
- 3.1.5 機長、同乗者及び目撃者の口述並びに着陸帯草地に残されていた左主脚車輪の痕跡から、同機は、一旦滑走路から浮揚し、接地した後、左に偏向し、滑走路を逸脱して空港境界柵及び排水溝側面に衝突したものと推定される。

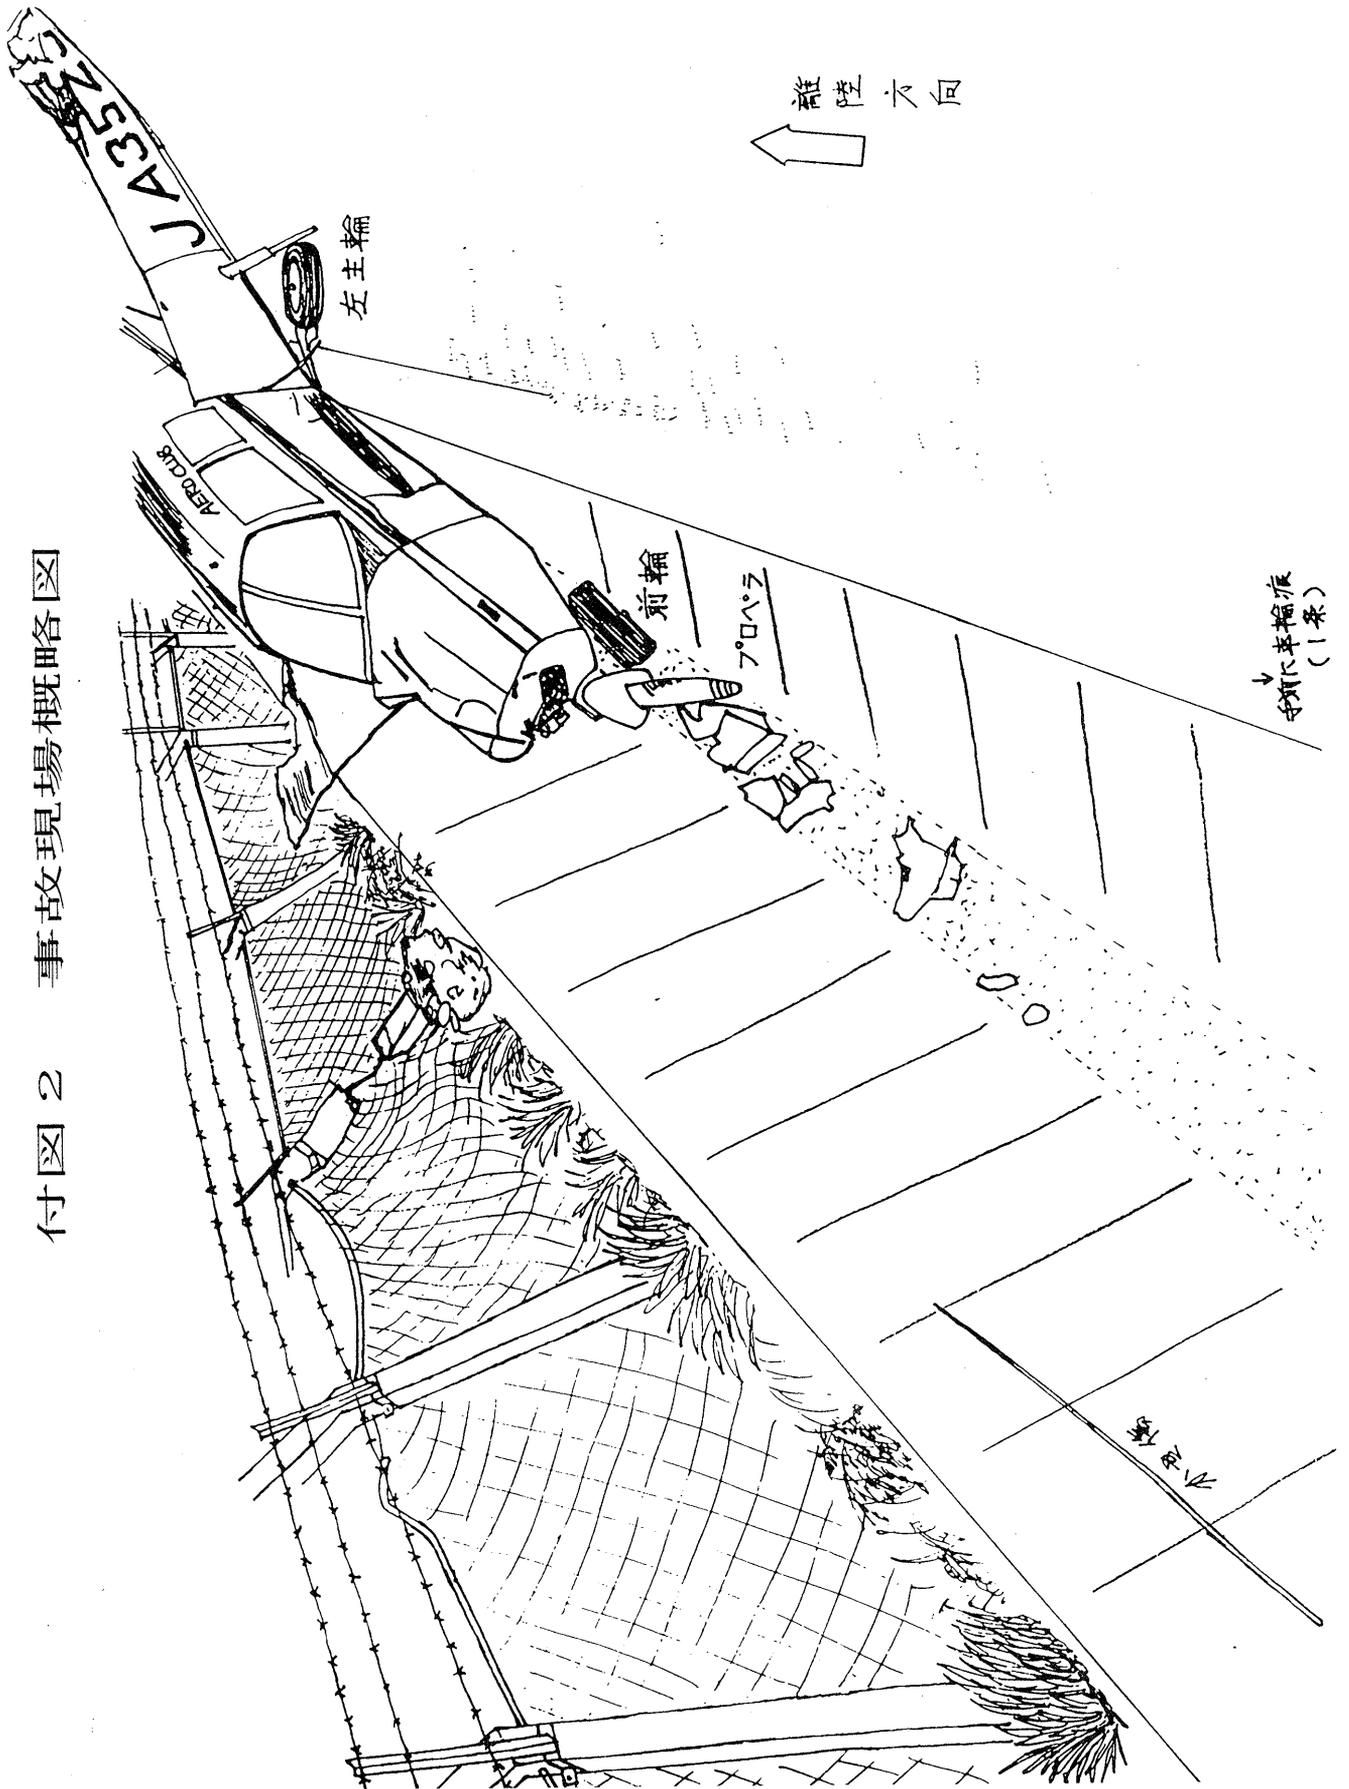
付図2 事故現場概略図

同機は、栗国空港（標高11.6m / 38ft）の滑走路19の滑走路末端から南西約50mの空港境界柵付近で、境界柵（高さ1.5m、支柱間隔約3m）内側にある

排水溝（深さ 1.7 m、上辺 2.7 m、底辺 0.3 m）に機首がはまり込むようにして、機首を離陸方向と反対側の磁方位約 200°に向けて攔座していた。

また、滑走路内には、ブレーキ痕等の地上痕跡はなく、着陸帯の草地に左主脚車輪を引きずったような車輪痕跡が 20 m にわたって残っていた。

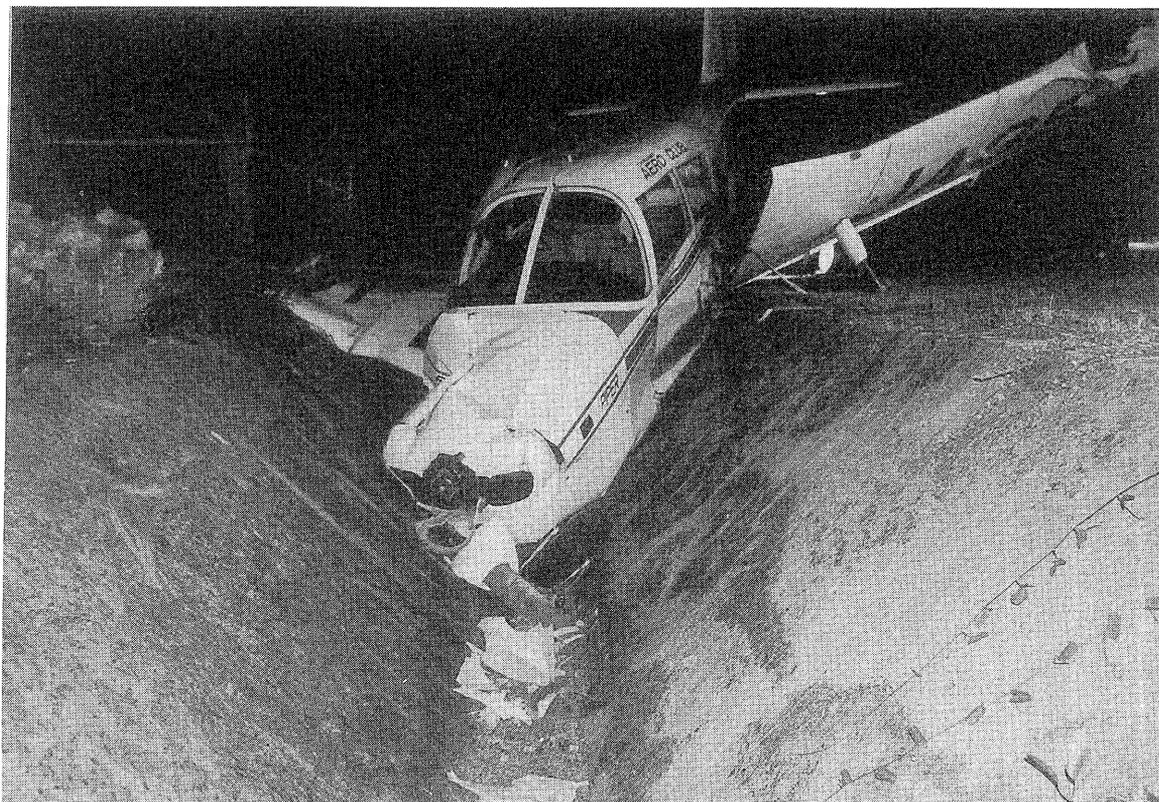
写真 1 事故機

機体の損傷状況、境界柵の破損状況及び排水溝側面のかき傷等の痕跡から、同機は、左主輪が排水溝側面に衝突した後、左主翼が境界柵に衝突し、さらに機体が、反時計周りにほぼ半回転して右主翼を境界柵に衝突させ、排水溝に落下したものと推定された。この落下の際、前輪及び右主輪を破損したものと推定された。

機首部は、右中央側面部を中心にして右にねじれており、大きく破損し、プロペラが取付シャフト部分から脱落していた。受損部の形態から空港境界柵の支柱に衝突したものと推定された。

右主翼は、翼前縁中央部燃料給油口付近が破損し、燃料がすべて流出していた。

左主翼は、翼端の後縁部が破断し、前縁部の 1 / 3 の外板がめくれあがっており、燃料がすべて流出していた。

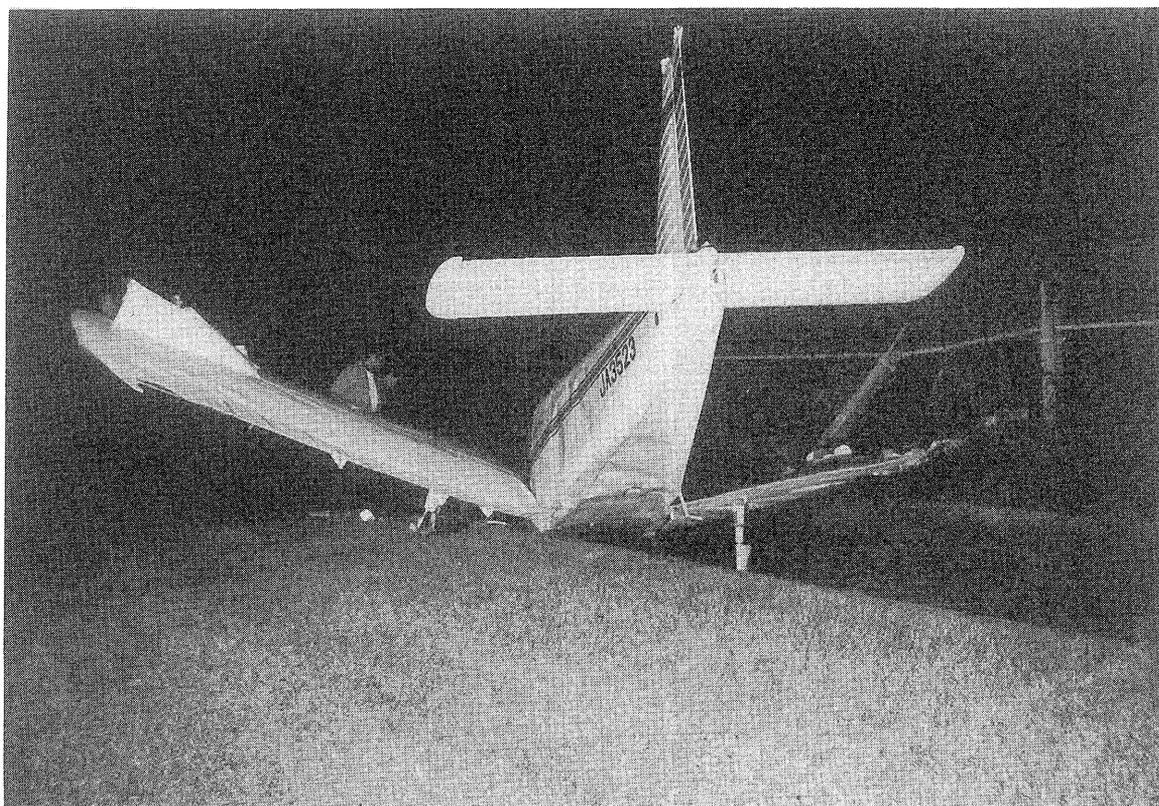
写真 2 後方から見た事故機

前脚は、取付部付近から破断していたが、機体付近に落ちていたので、機体が排水溝に落下した際の衝撃で破断したものと推定された。

右主脚は、車輪部分が破断分離し、ブレーキホースのみで車軸に付いていた。着陸帯草地の部分に右主脚車輪痕が無かったことから、排水溝側面に衝突する時まで、その機能に異常はなかったものと推定された。

左主脚は、車輪部分がストラット取付部分から破断した状態で機体の側で発見された。

着陸帯に草地を引きずったような左主脚車輪の車輪痕跡が残されており、排水溝側面にもかき傷が残されていたことから、左主車輪は、排水溝側面に衝突した衝撃でほぼ破断し、機体が停止する際に分離したものと推定された。
