航空事故調査報告書
自作航空機（飛行機、複座）
茨城県北相馬郡守谷町
平成11年10月10日

1 航空事故調査の経過

1.1 航空事故の概要

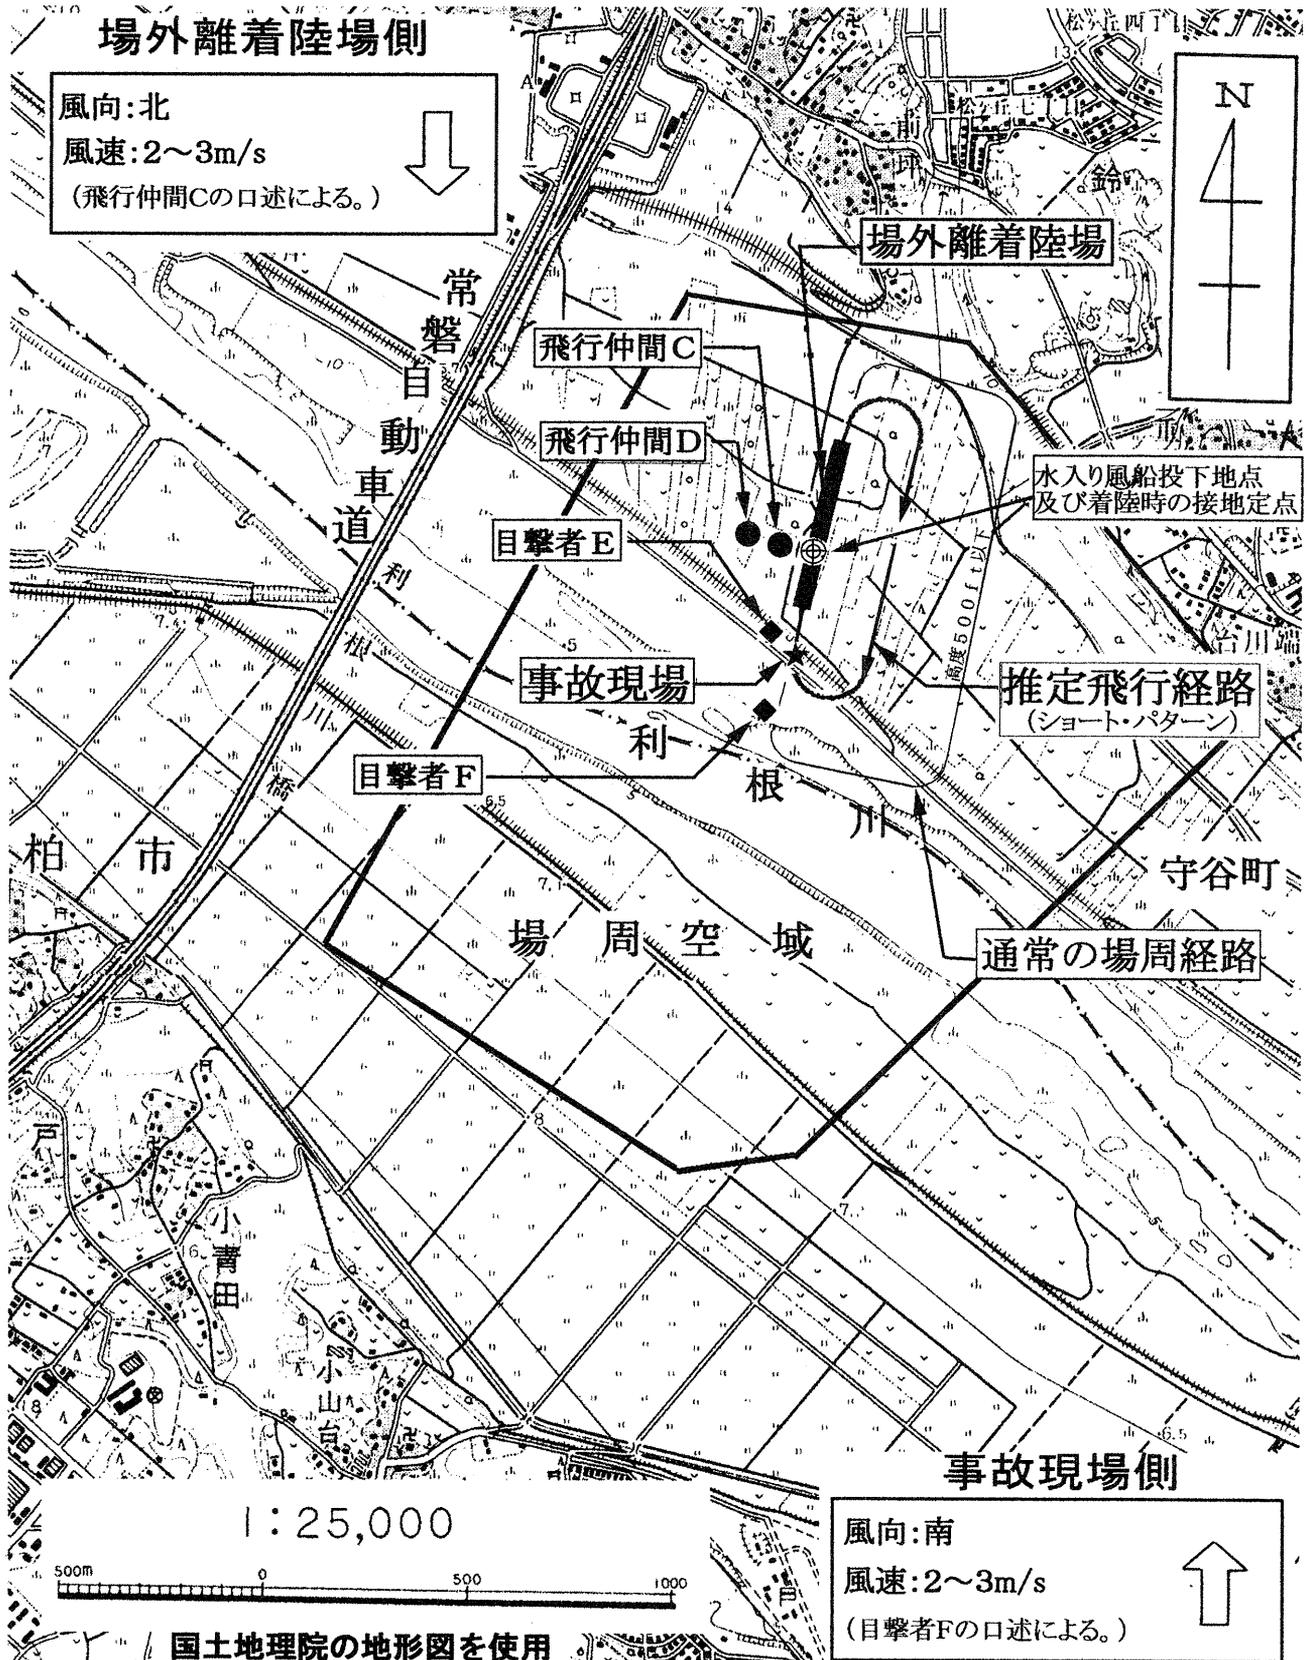
付図 1 推定飛行経路図

推定飛行経路から旋回半径 (r) を約95 m とすると釣合旋回時のバンク角と機速 (V) の関係は、次のとおり計算できる。

3.1.5 上記競技飛行は、決められたショート・パターンを短い時間で飛行するものであったため、同機を操縦していた者は、時間を短縮するため、急旋回による小回りを実施しようとしたことが考えられる。

3.1.8 同機が、水平飛行時（同機の性能から最大速度で飛行した場合は、約160 km/h、約44.4 m/s）に比し低速（約44.4 m/sより少ない速度）で、大きなバンクによる旋回を行ったと推定されることから、同機は、失速し、低高度であったため失速から回復できず、墜落したものと推定される。

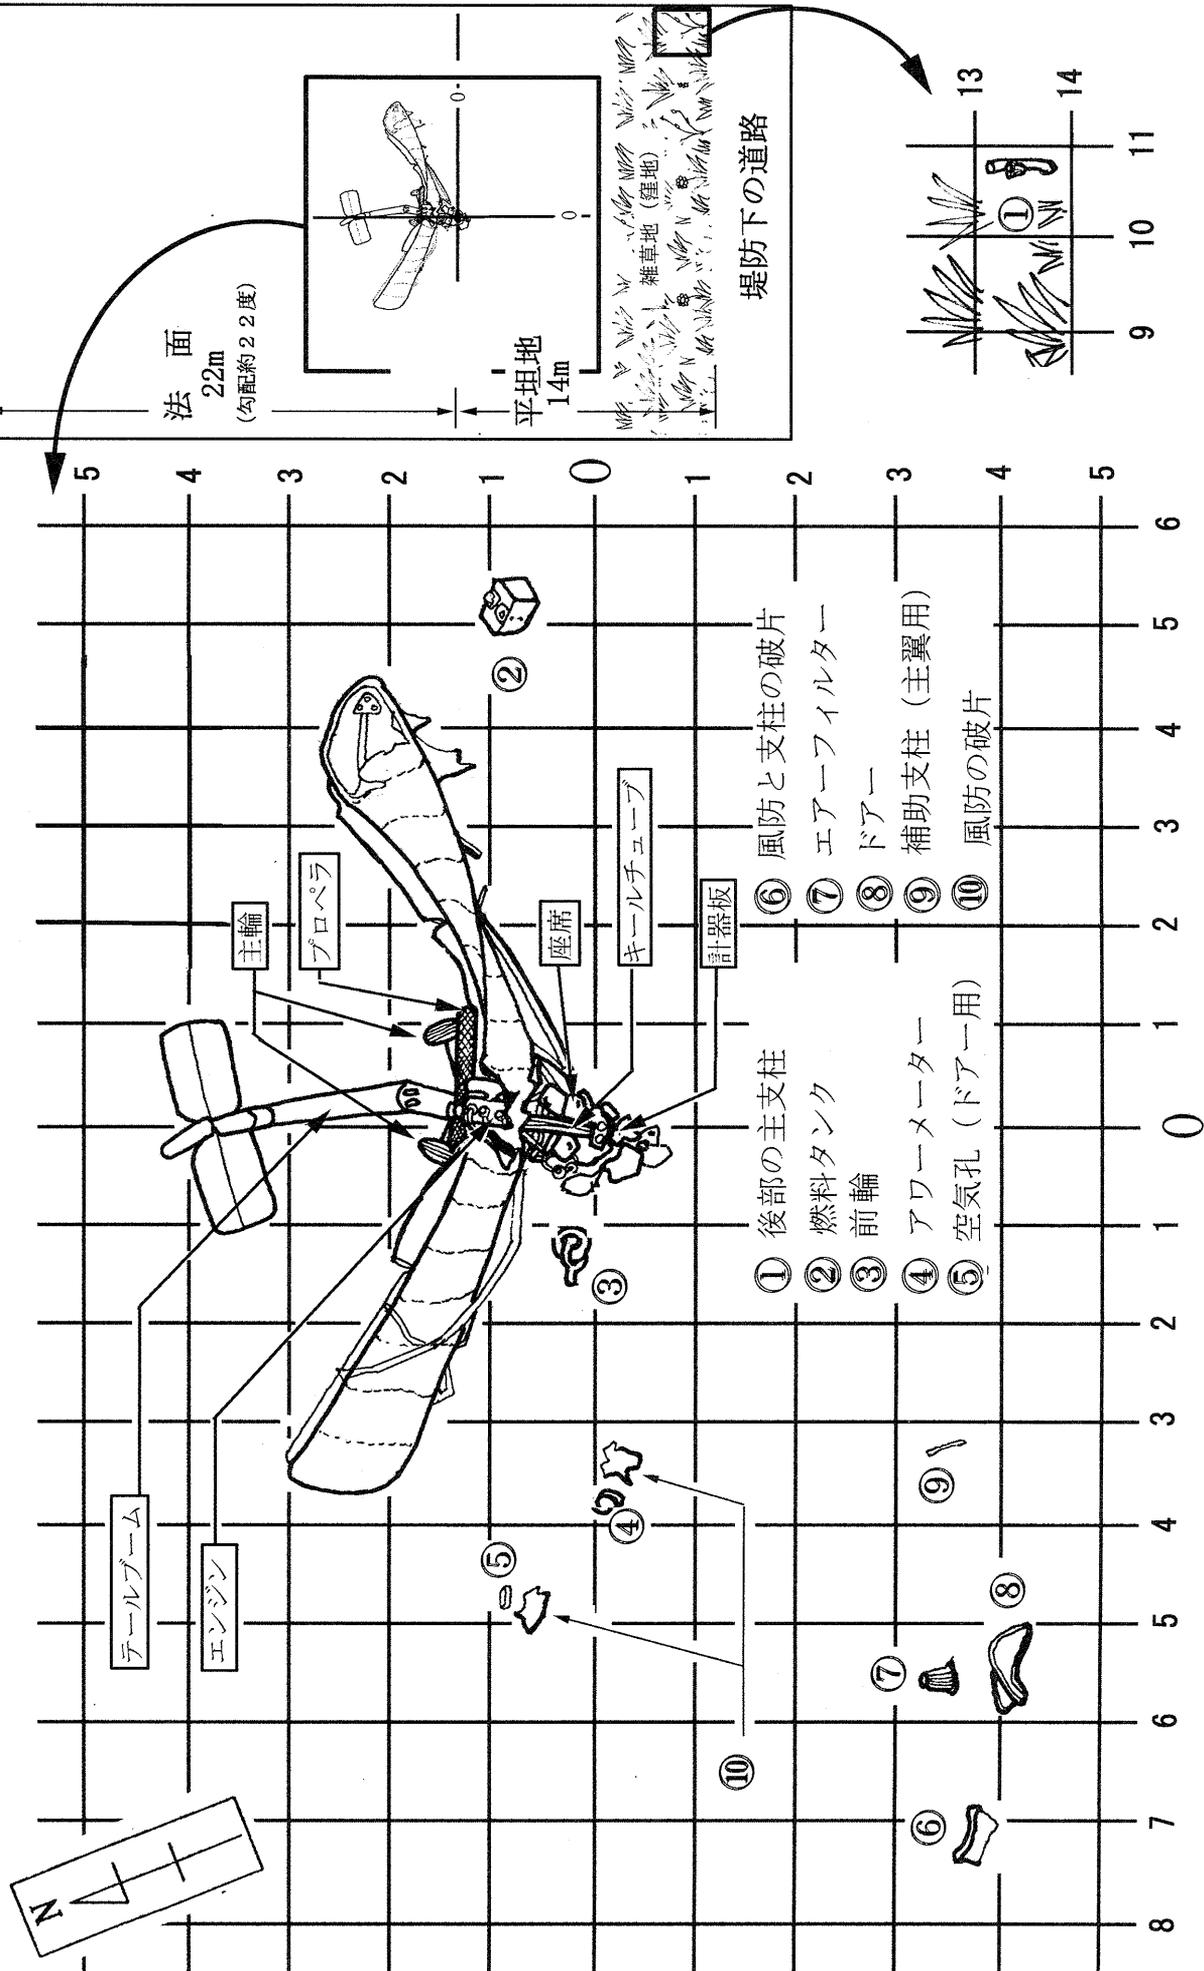
付図2 事故現場見取図

事故現場は、利根川左岸の河川敷内（牧草地）の堤防道路（高さ約 8 m）から川側へ堤防法面に沿って約 22 m 下がった南斜面であった。

同機は、機首を川の方向（約 210°）に向けて倒立した状態であった。

飛散した残がいの破片は、墜落現場付近の概ね 10 m 四方の範囲内で回収された。

破片の大部分は、機首の右側前方で発見されたが、破断したプロペラ・ブレードの一枚は発見できなかった。

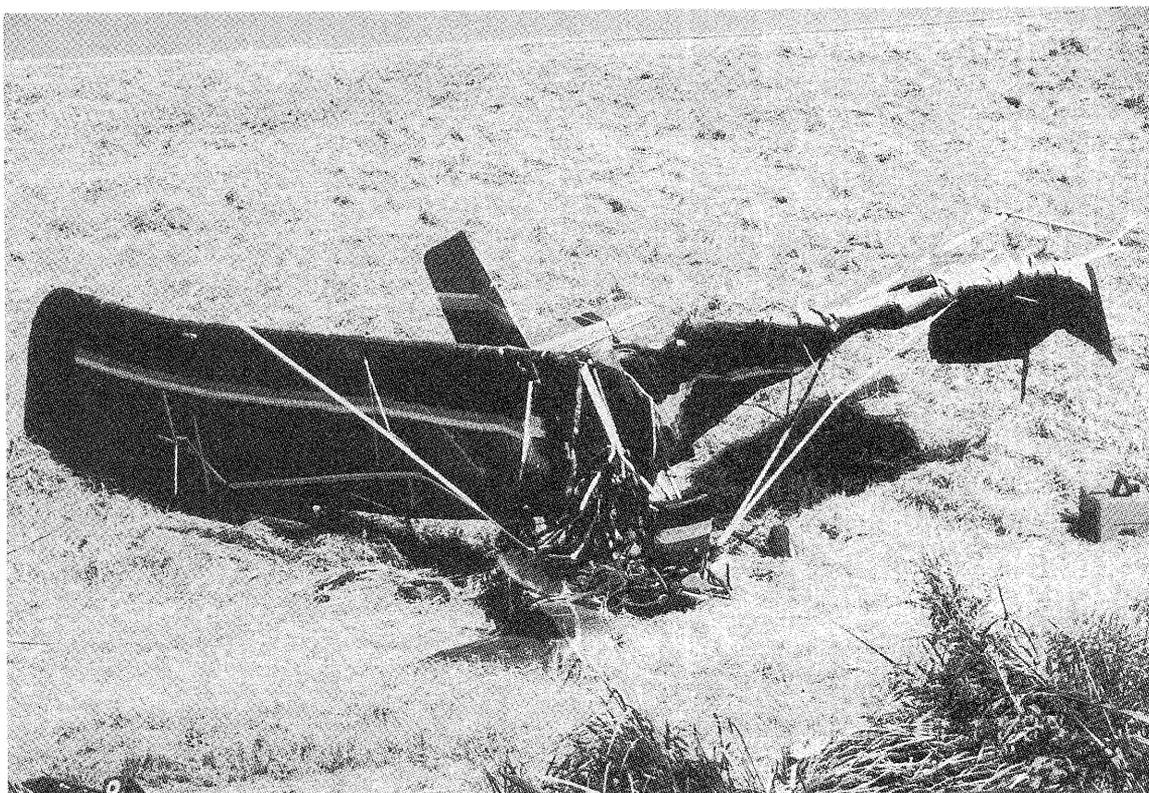
写真 救助作業後の事故機

主な部分の損壊状況は、次のとおりであり、いずれも地面に衝突した際に生じたものと認められた。

胴体部は、ノーズ・カウリング前面から押しつぶされ、前方及び後方の主支柱並びに補助支柱類は、破断若しくは湾曲し、風防は飛散していた。

胴体後部は、トラス後方胴体取付部で上方に折れ曲がり、尾部と分断寸前であった。

左主翼は、前縁が下向きになる方向に捻れ、翼端部及びエルロンが破損し、前後の支柱が 2 本共破断していた。

テール・ブームは、同ブームを支える後方の主支柱付近で右下方に屈折していた。

3.1.6 機首部の破損状況、左主翼の捻れによる破損状況、テール・ブームの屈折状況及び残がい破片の飛散状況並びに目撃者の口述から、同機は右回転しながらほぼ垂直に落下し、機首部（ノーズ・カウリングの前面）と左主翼端部がほぼ同時に地面に衝突したものと推定される。
