所 属：エス・ジー・シー佐賀航空株式会社
型 式：ロビンソン式R44型（回転翼航空機）
登録記号：JA727N
発生場所：佐賀空港
発生日時：平成12年4月10日 14時40分ごろ

1.1 航空事故の概要

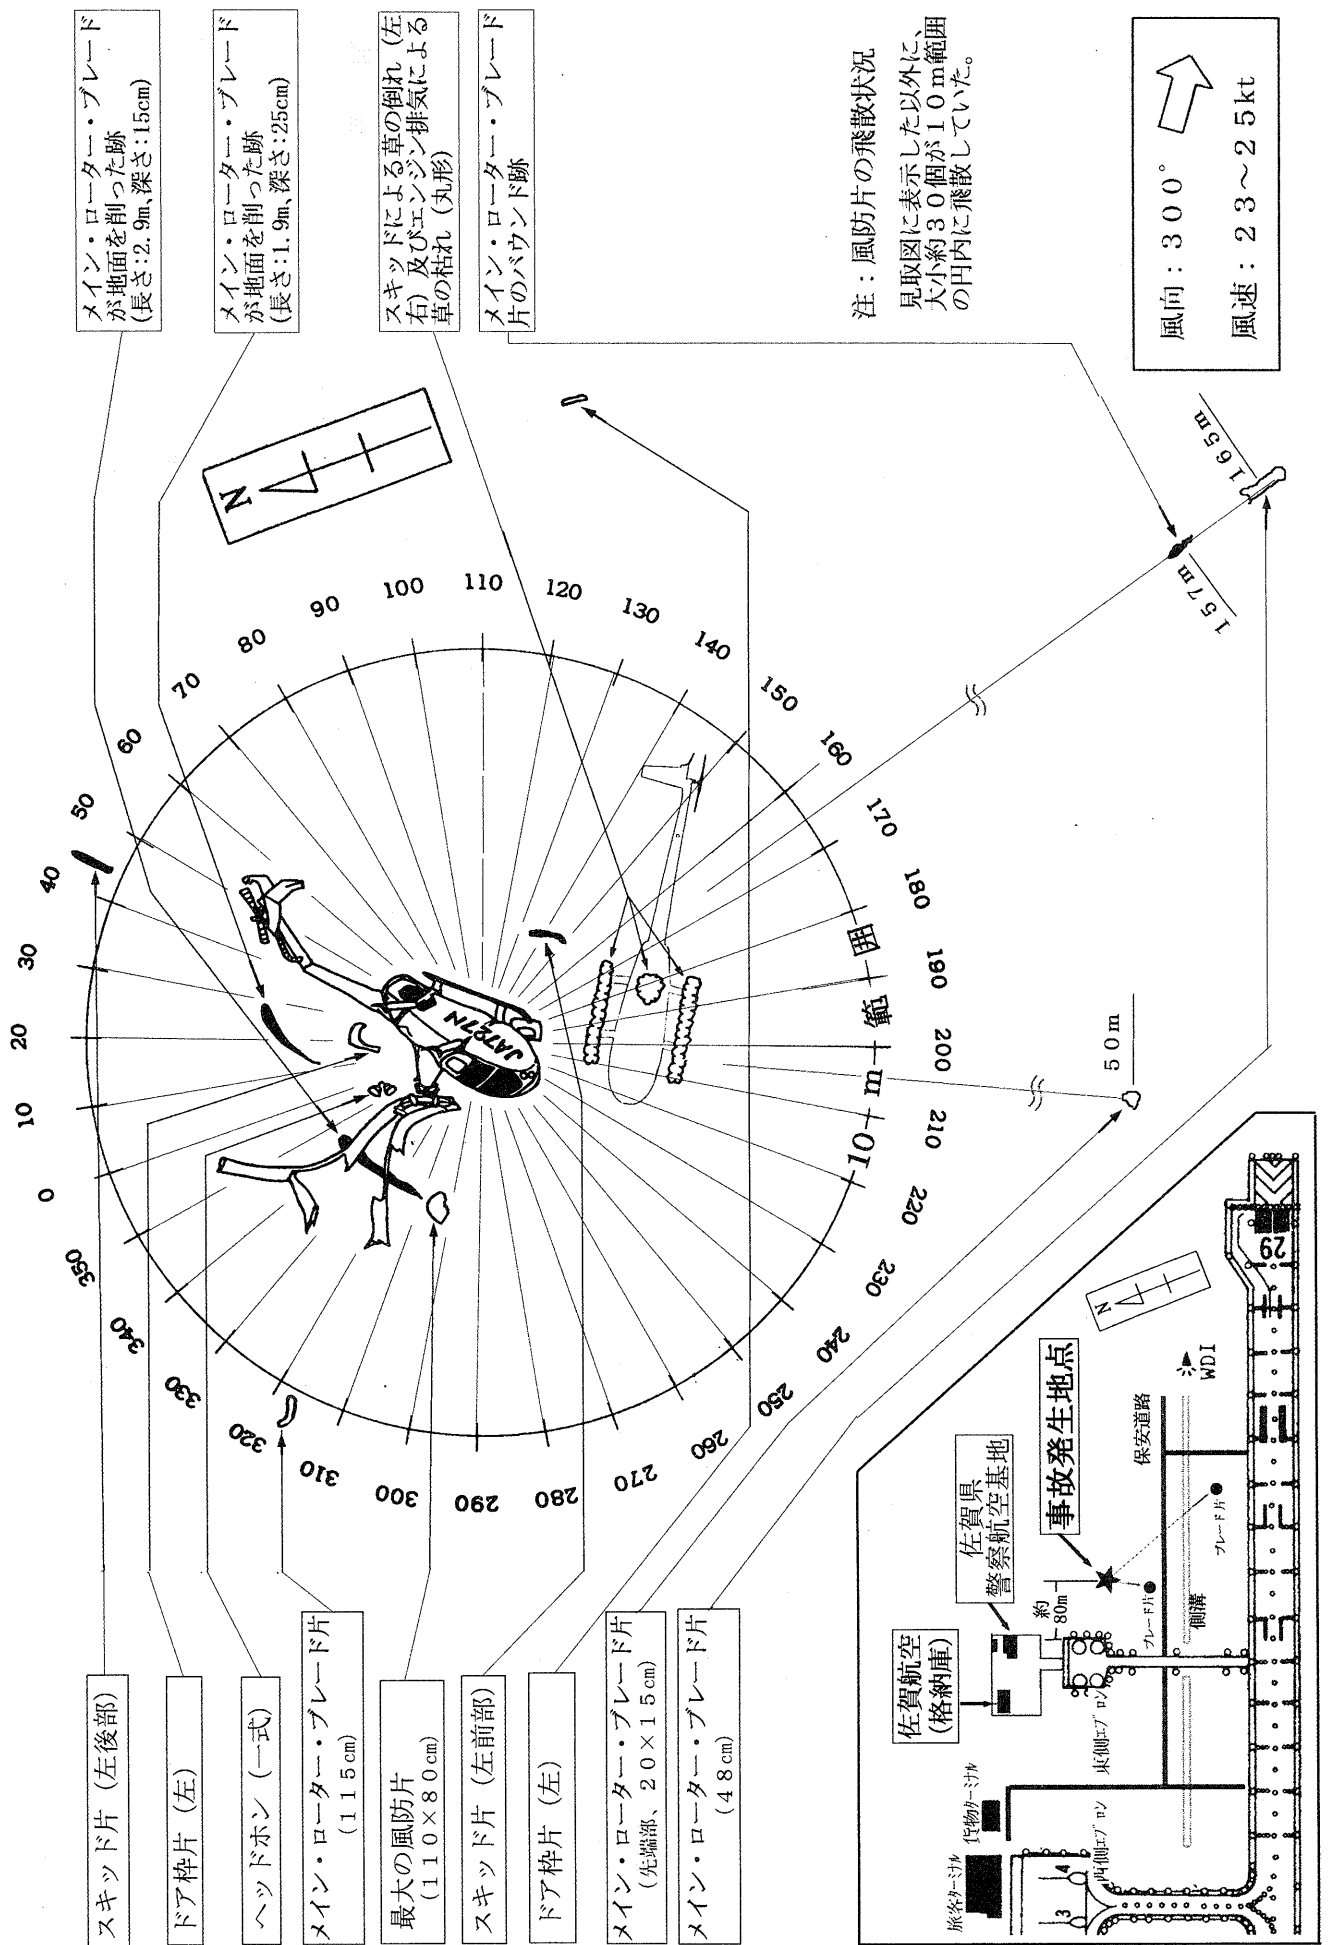
付図1 事故現場見取図

事故現場は、約30cmの高さのツル状の草等が繁茂している、東側エプロンの東端から東約80mの草地で、機体は、機首を約230°の方位に向け、右側面を下にして横転していた。

機体の直ぐ南には、事故直前にスキッドが接地していた地点と推定される、約300°の方位を向いた長さ約2.8mの2本の地上痕跡があり、機体の北側には、メイン・ローターで地面を削ったと推定される痕跡が2本あった。機体周辺には、破断した左スキッド及び風防等の破片が散乱していた。また、メイン・ローター・ブレードの一部が機体の南南西約50m及び南南東約165mの位置で発見された。

メイン・ローター・ブレード
が地面を削った跡
(長さ:2.9m、深さ:15cm)

メイン・ローター・ブレード
が地面を削った跡
(長さ:1.9m、深さ:25cm)

スキッドによる草の倒れ(左
右)及びエンジン排気による
草の枯れ(丸形)

メイン・ローター・ブレード
片のパウンド跡

風向: 300°
風速: 23~25kt

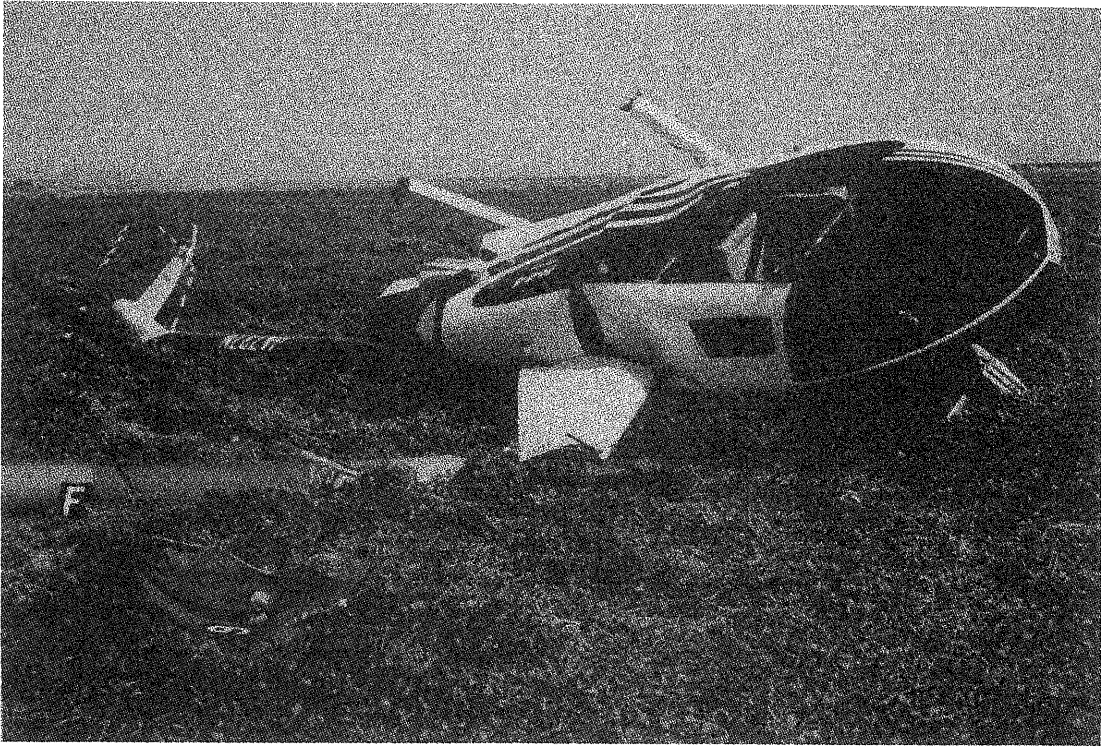
写真 事故機

各部の損壊状況は、次のとおりであり、いずれも横転時に生じたものと認められた。

| (1) メイン・ローター | ブレード破断及び破損、ローター・マスト前傾 |
| (2) 胴体 | 外板変形、計器板脱落、風防脱落及び飛散、ドア脱落及び損傷 |
| (3) 動力装置 | 動力伝達用 V ベルト取付部変形、テール・ローター・ドライブ・シャフト変形 |
| (4) 尾部 | テール・ブーム取付部付近で下方に屈曲、垂直及び水平安定板損傷 |
| (5) 降着装置 | 左スキッド破断 |

3.1 同機は、いったん接地して再浮揚しようとした際、右スキッドが拘束された状態で横転し、その際、機体を損傷したものと推定される。

同機が横転したのは、ロールの慣性によって回転力を生じさせるダイナミック・ロールオーバー現象が発生したことによるものと推定される。
