航空事故調査報告書
ベンセン式B8 - M型ジャイロプレーン
JE0041 (単座)
北海道苫小牧市
平成11年10月18日

平成12年5月25日
航空事故調査委員会議決
委員長 相原 康彦
委員 勝野 良平
委員 加藤 晋
委員 水町 守志
委員 山根 三郎

1.1 航空事故の概要

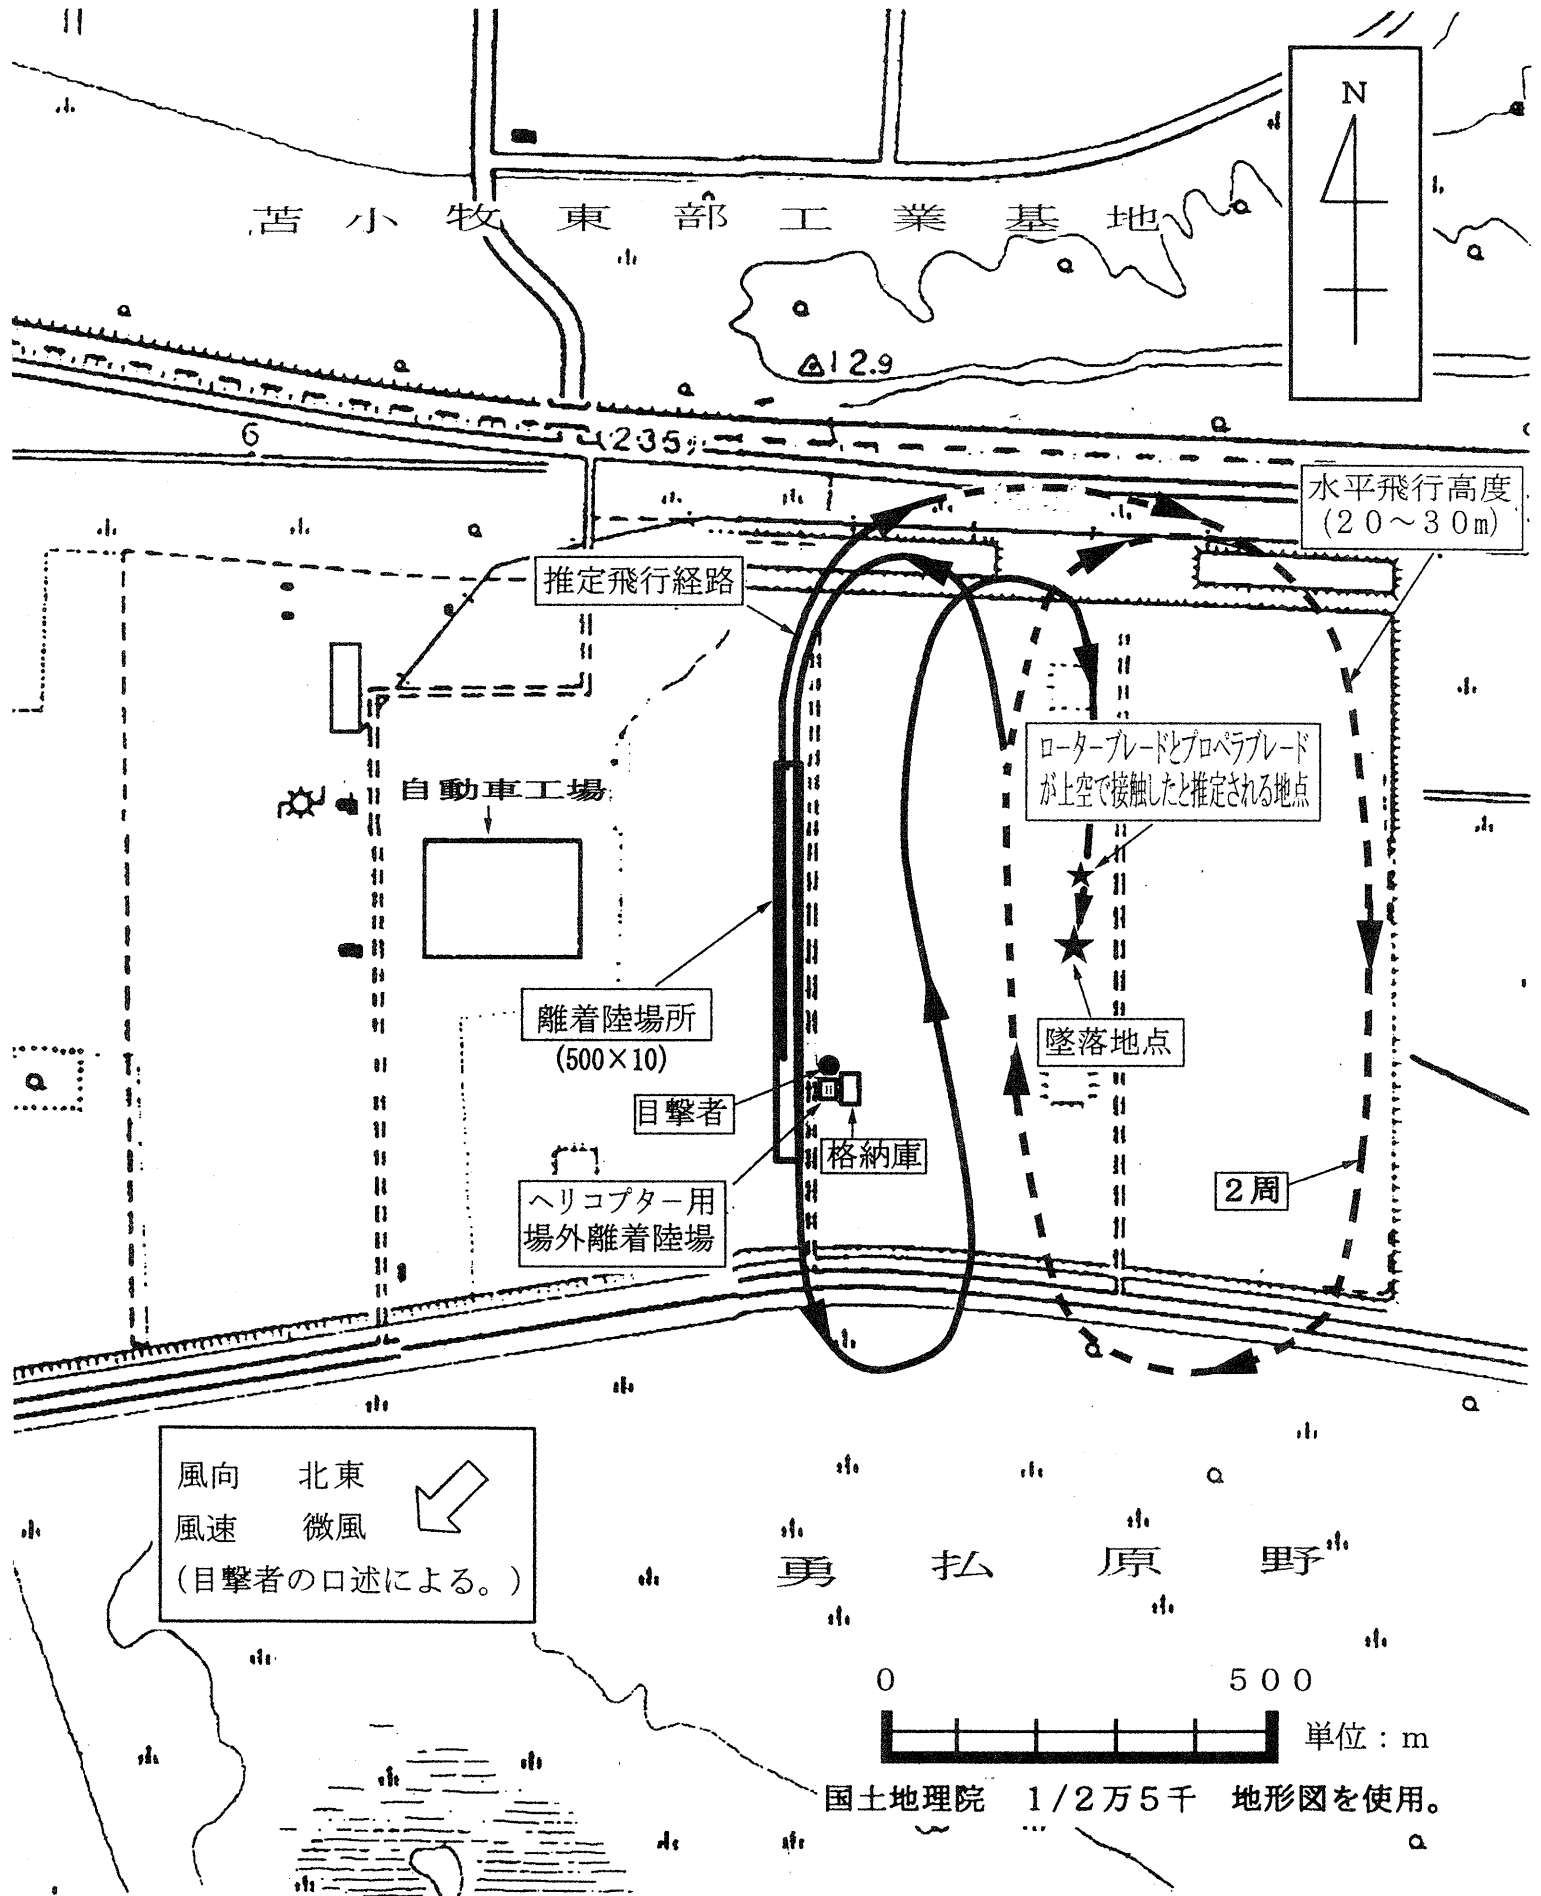
付図1 推定飛行経路図

同機は、16時40分ごろ、操縦者が搭乗し、離着陸場所を北に向け30～40m離陸滑走し、一気に離陸上昇した。その後、同機は、右旋回し、高度20～30mで水平飛行を行い、格納庫東側上空周辺を2周した後離着陸場所に北から進入してタッチアンドゴーを行い、上昇後左旋回し、北に向け飛行した。続いて、同機は右旋回し、機首を南に向け、高度20～30mで飛行していたところ、墜落した。

事故発生地点は、苫小牧市字柏原 4 番地 1 の自動車工場敷地内で、事故発生時刻は、16時50分ごろであった。

3.1.5 2.8.1に述べた墜落現場の状況、2.8.2に述べたハブ、ローターブレードに付着していた擦過痕、塗料等の位置及びプロペラブレード、方向舵の損傷状況並びに目撃者の口述から、同機は、離着陸場所付近の上空を南に向け高度20～30mで飛行中、墜落地点から北約70m付近で、ローターブレードとプロペラブレード及び方向舵が接触したものと推定される。

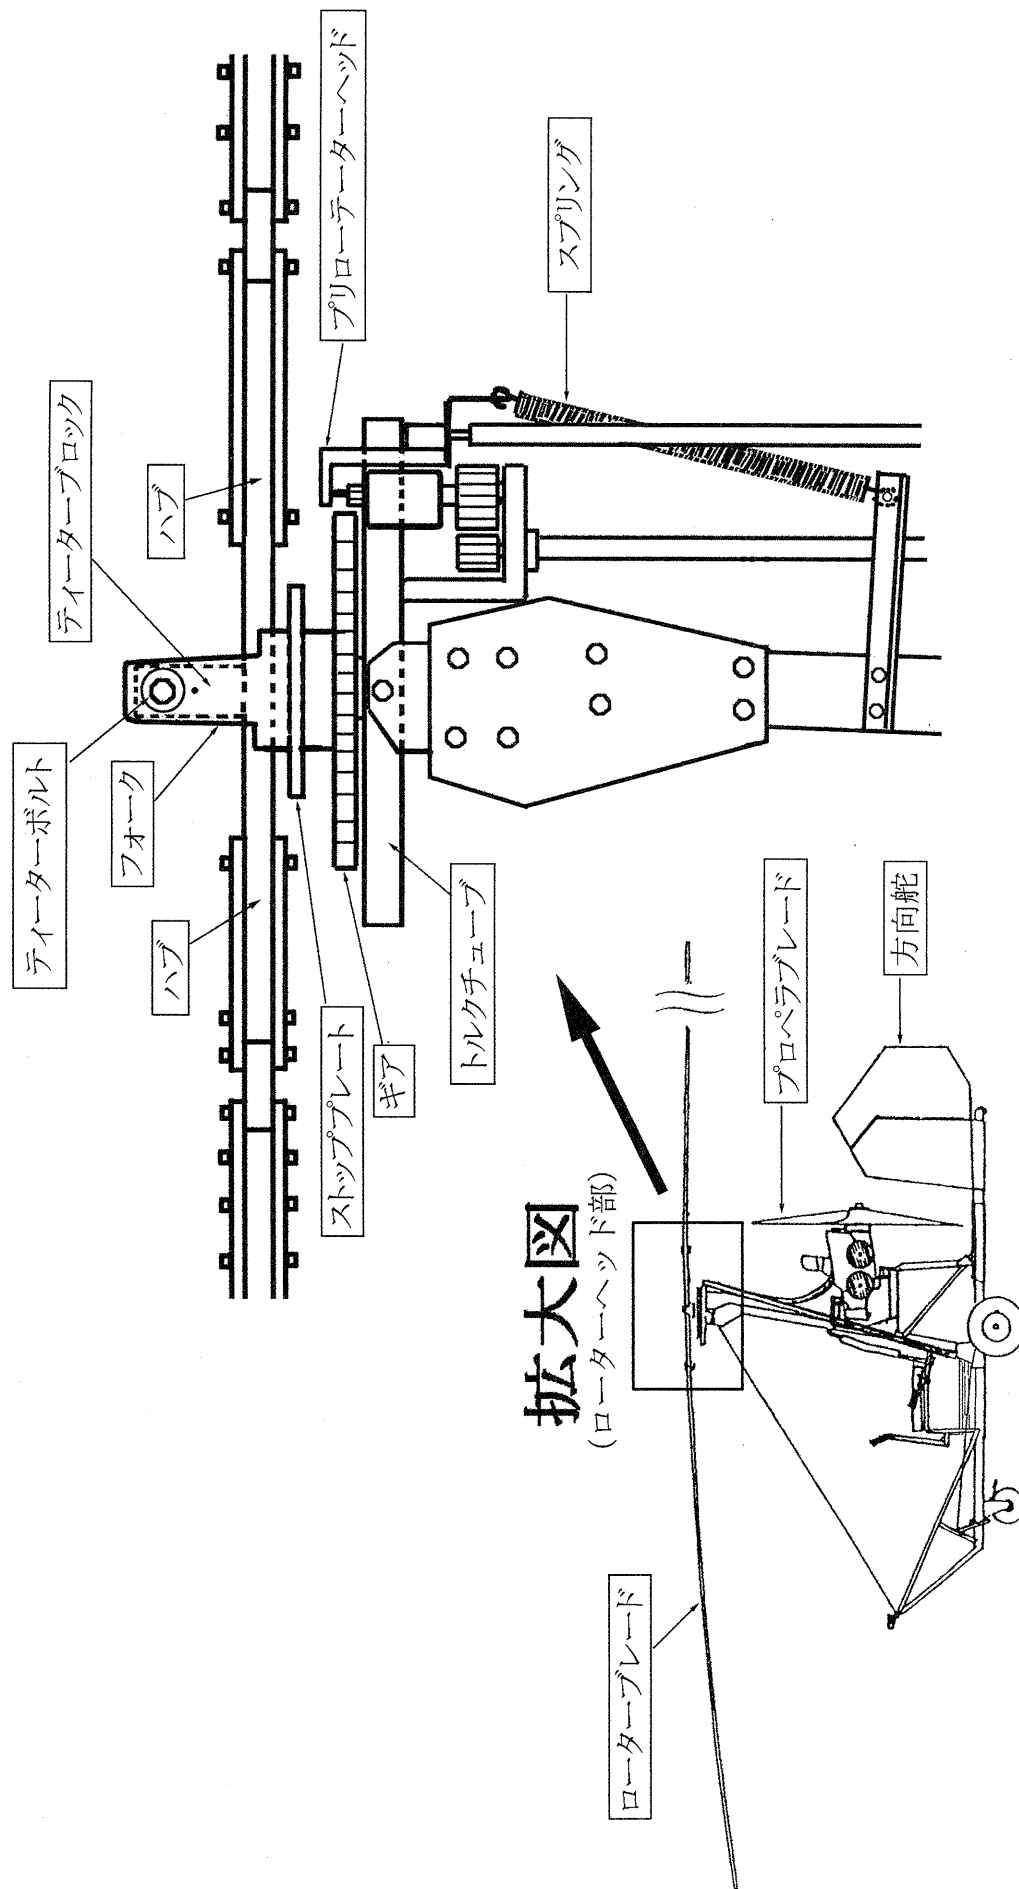
付図 3 ローターヘッド部の概要図

- a ローターブレード2枚とも上下面全域にわたり、コード方向に沿って複数のしわ、上方に僅かに湾曲
- b ハブ中心から左右約6cm付近のハブ下面にストッププレートと接触した痕跡
- c ハブ中心から左右約15cm付近のハブ下面にプリローターヘッドと接触した擦過痕
- d ハブ中心から左右約60cm付近のローターブレード下面にプロペラブレードと接触した擦過痕
- e ハブ中心から左右約160cm付近のローターブレード下面に方向舵の塗料と同色の赤色塗料付着
- f ローターヘッドのトルクチューブがボルト貫通部で損傷
墜落時地面との衝突で生じたと推定される損壊部
ローターヘッドのトルクチューブが破断しローターブレードと一体で機体から分離
(付図3、写真3参照)

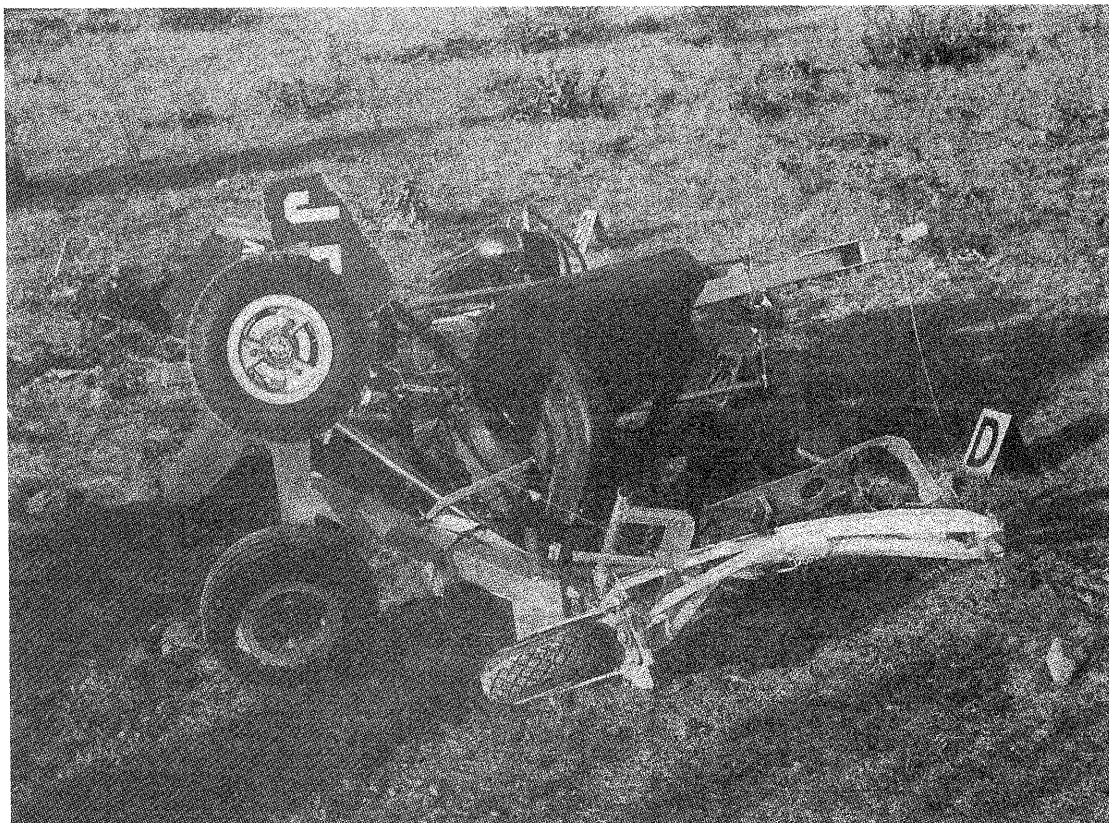
写真 1 事故機

墜落地点は、苫小牧東部工業基地の自動車工場敷地内で、工場から東へ約650m離れた平坦な同工場の用地であった。機体は、おおむね機首を南に向けて左に横倒しになり、ローターヘッドとローターブレードが一体で機体から分離し、機体の西側約2m付近にあった。

墜落地点の北約70m付近にプロペラブレードの破片一片が落下しており、その地点から墜落地点までの間に、プロペラブレード及び方向舵の破片が散乱していた。また、機体尾部から北3m付近を中心として、南北約1.7m、東西約1.3m及び深さ約10cmのプロペラブレードで土がえぐり取られたと推定される楕円形の痕跡があった。

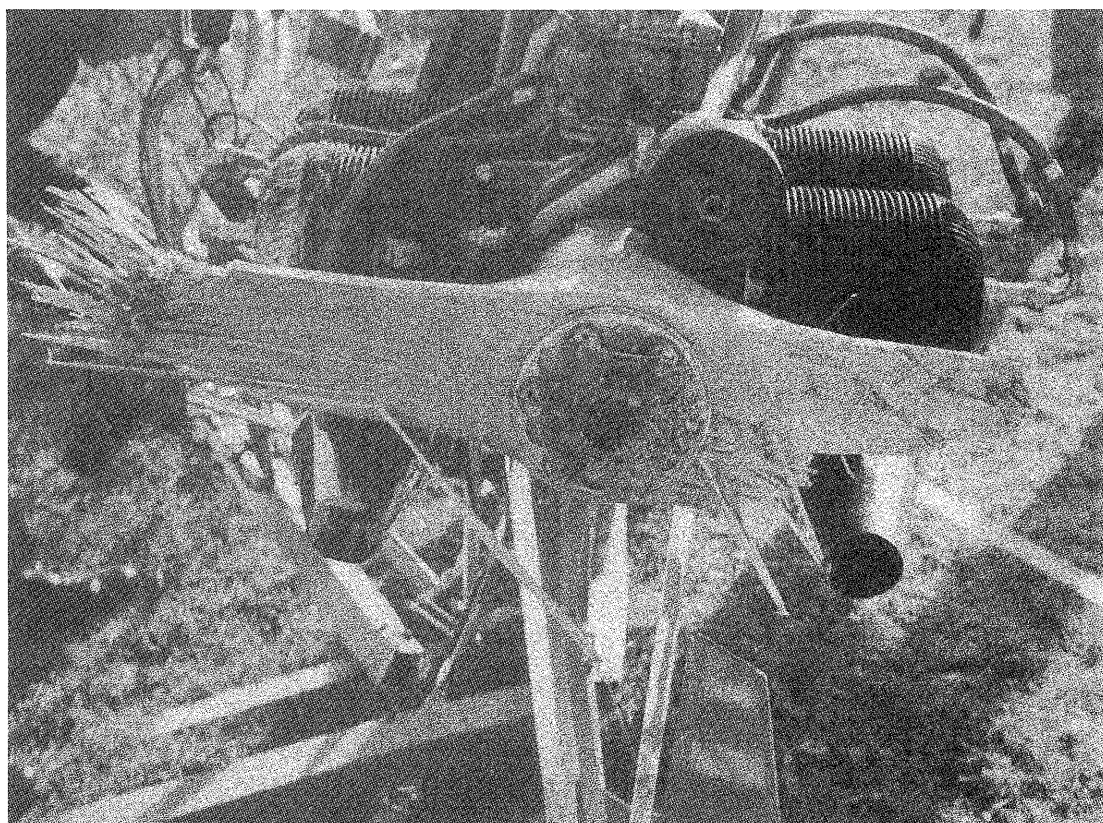
写真 2 プロペラブレード

上空でローターブレードとの接触時に生じたと推定される損壊部
プロペラブレードのチップ2枚共破損飛散
墜落時地面との衝突で生じたと推定される損壊部
ブレード破損飛散及び残存部先端に泥付着
(写真2参照)

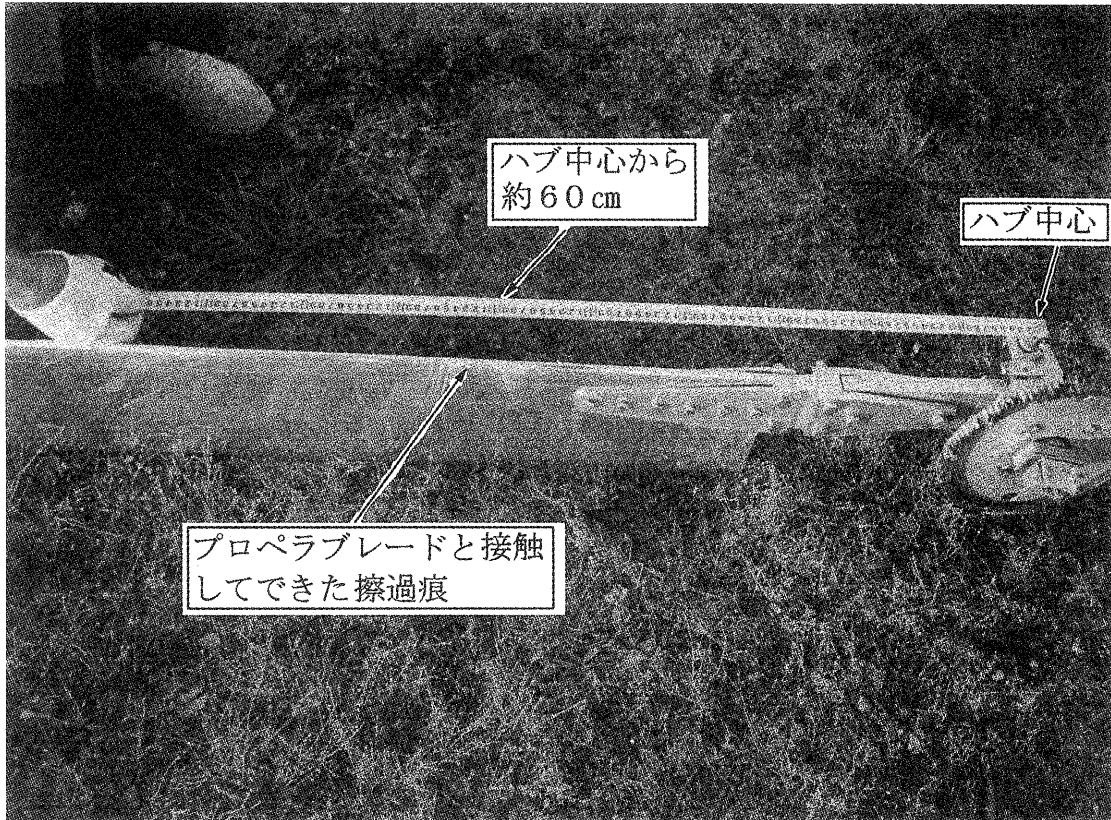
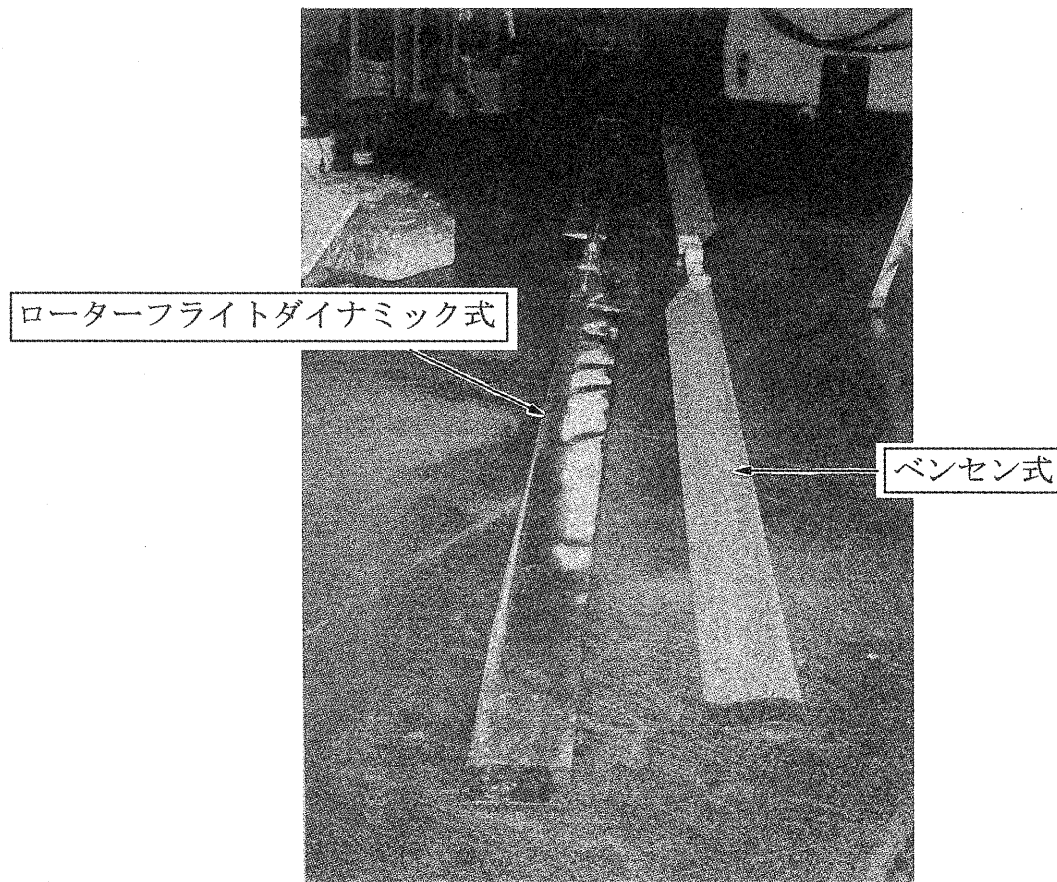
写真3 ローターブレード

3.1.7 トルクチューブが、ボルト貫通部で損傷し、機体から分離したことについては、操縦者が、機体姿勢が急激に変化した際、的確な回復操縦操作ができなかったため、ハブがストッププレートに激しく当たって損傷し、墜落時の地面との衝突でローターブレードと一体で機体から分離したものと推定される。
