**航空事故調査報告書**  
**個人所属**  
**グラザー・ディルクス式**  
**D G - 4 0 0 型 J A 2 4 0 2**  
**宮城県角田市**  
**平成 1 1 年 2 月 7 日**

平成 1 2 年 7 月 1 3 日

航空事故調査委員会議決

### 1.1 航空事故の概要

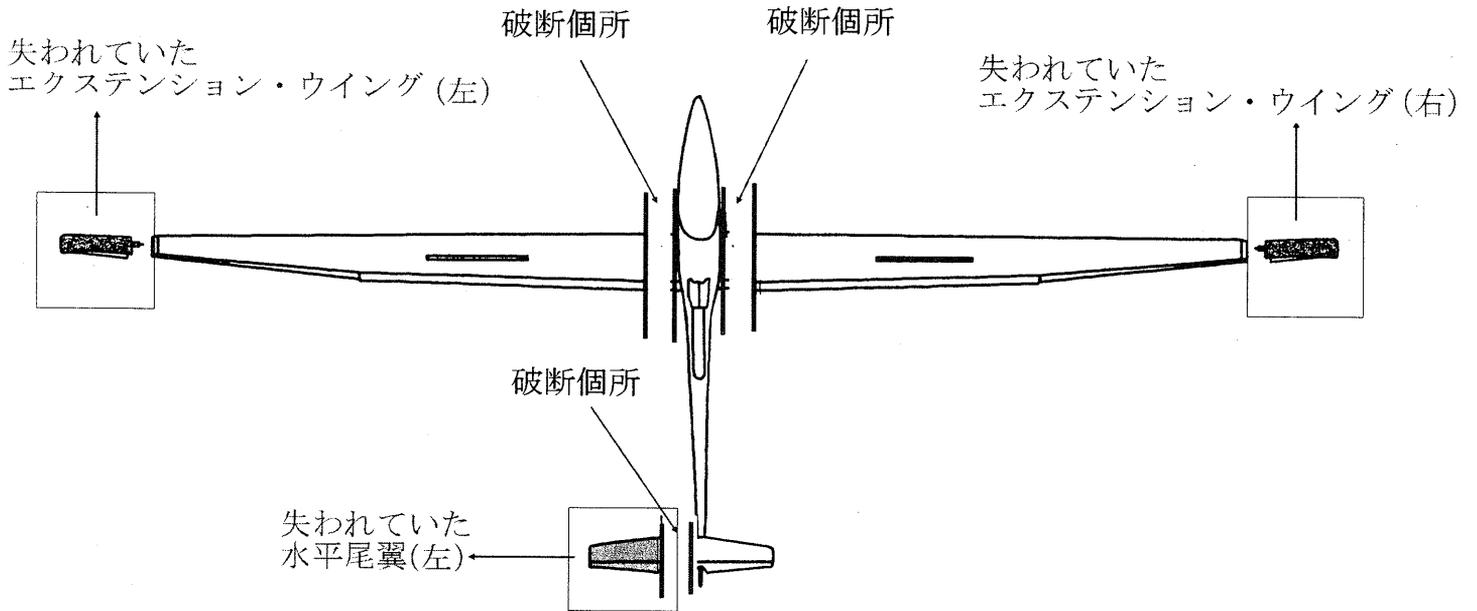
付図 8 破断箇所概要図

同機の機首部は著しく損壊していた。機首部からは、高度計、酸素ボンベ 1 本及び携帯型酸素ボンベ 2 本、トランスポンダー用バッテリーが回収されたが、他の搭載計器等は損壊が著しく、回収できなかった。

エンジン及びプロペラは胴体内部に格納された状態であったが、エンジン・マウントは曲がっており、また、プロペラ・ブレードも損壊していた。

右主翼は、翼根部から破断・分離し、翼根部から翼中央部付近にかけて損壊した状態で、墜落地点から東北東に約 5 . 7 km離れた地点で発見された。

左主翼は翼根部から破断分離し、損壊した状態で胴体のすぐ近くに飛散していた。

左右主翼端に取り付けられていたエクステンション・ウイング（ウイングレット付）は、失われていた。

左水平尾翼は、翼根部から失われていた。

このねじり荷重により、同機は、ダイブ・ブレーキ補強ボックスのやや内舷側付近において、翼上面フランジ・キャップが翼内構造からほぼ全面的に分離し、同フランジ・キャップ下側の桁が翼根付近で断裂し、機体から分離したものと考えられる。また、両主翼端に取り付けられていたエクステンション・ウイングもほぼ同時に着脱部分から分離したものと考えられる。

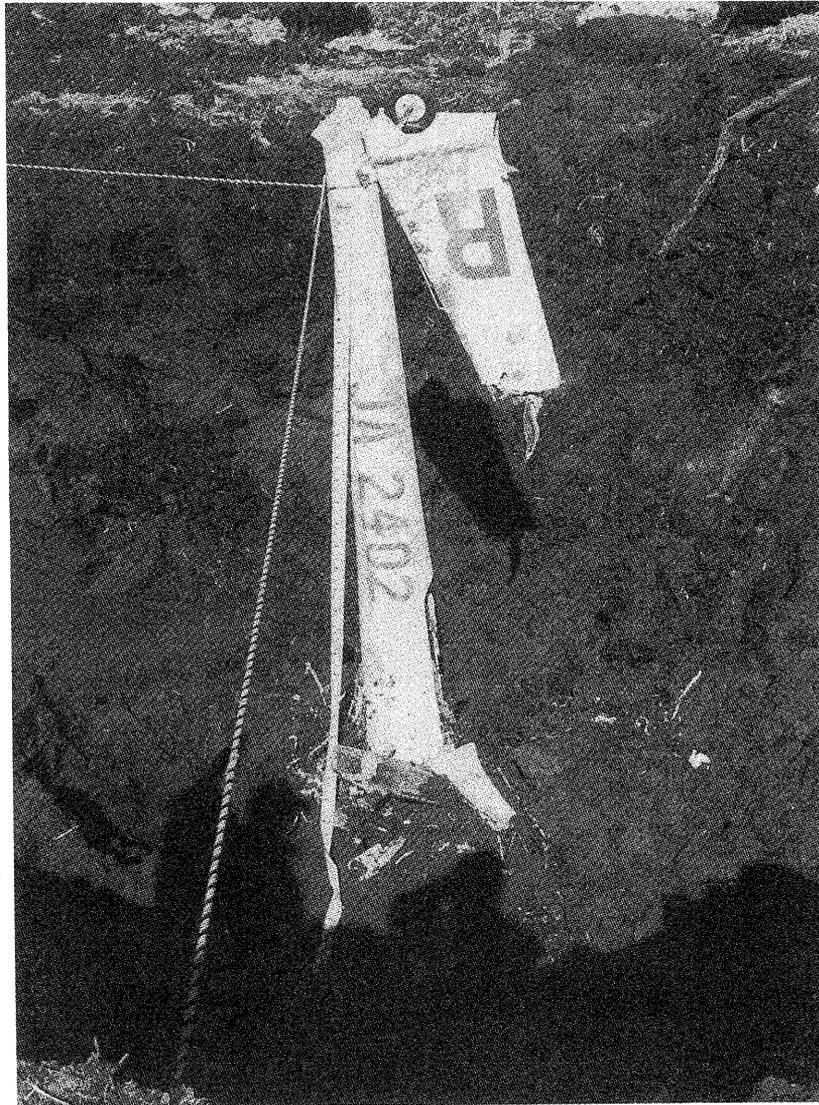
# 写真 1 事故機

機体は、機首部からほぼ垂直に水田に埋没しており、全長 7 mの機体の尾部を約 8 0 cm地上に残すのみであった。エンジン及びプロペラは、胴体内部に格納された状態であった。

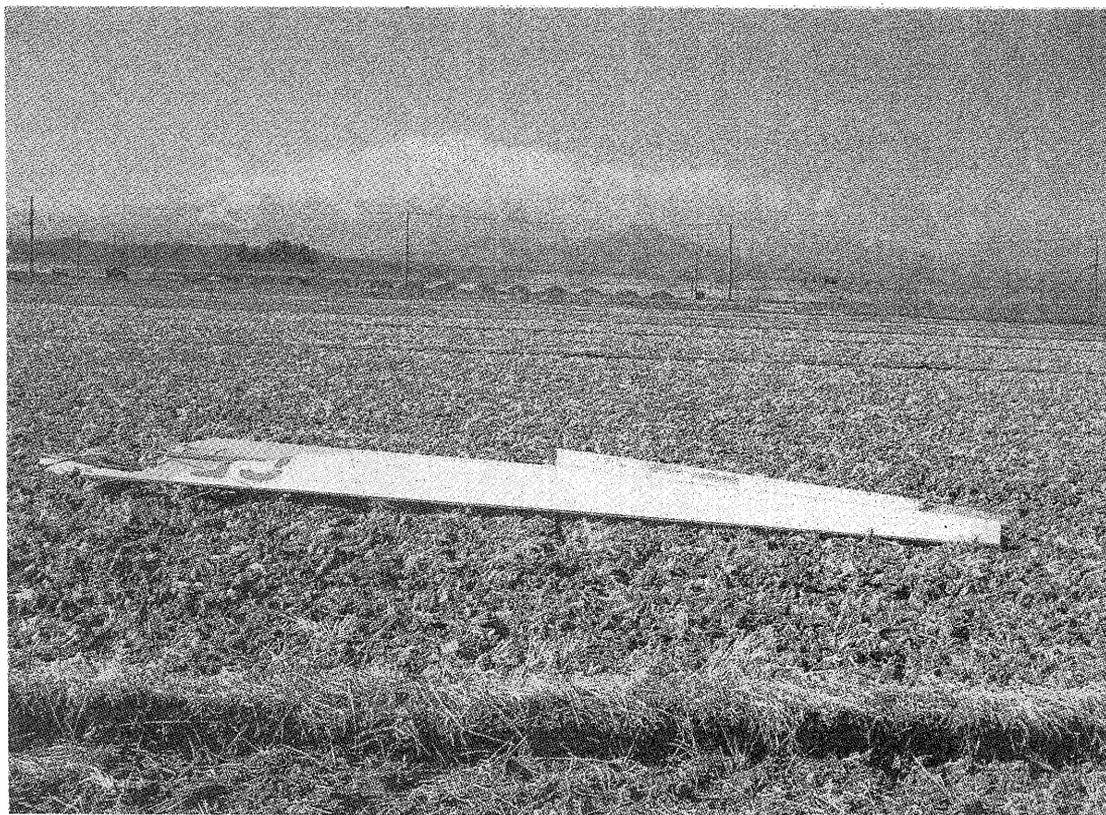
写真 2 右主翼全体図

右主翼は主桁が胴体外側付近で破断し、胴体墜落地点から約5.7km離れた地点で発見された。この右主翼の破壊部位について目視観察及び走査形電子顕微鏡(以下「SEM」という。)により調査した結果は、次のとおりであった。

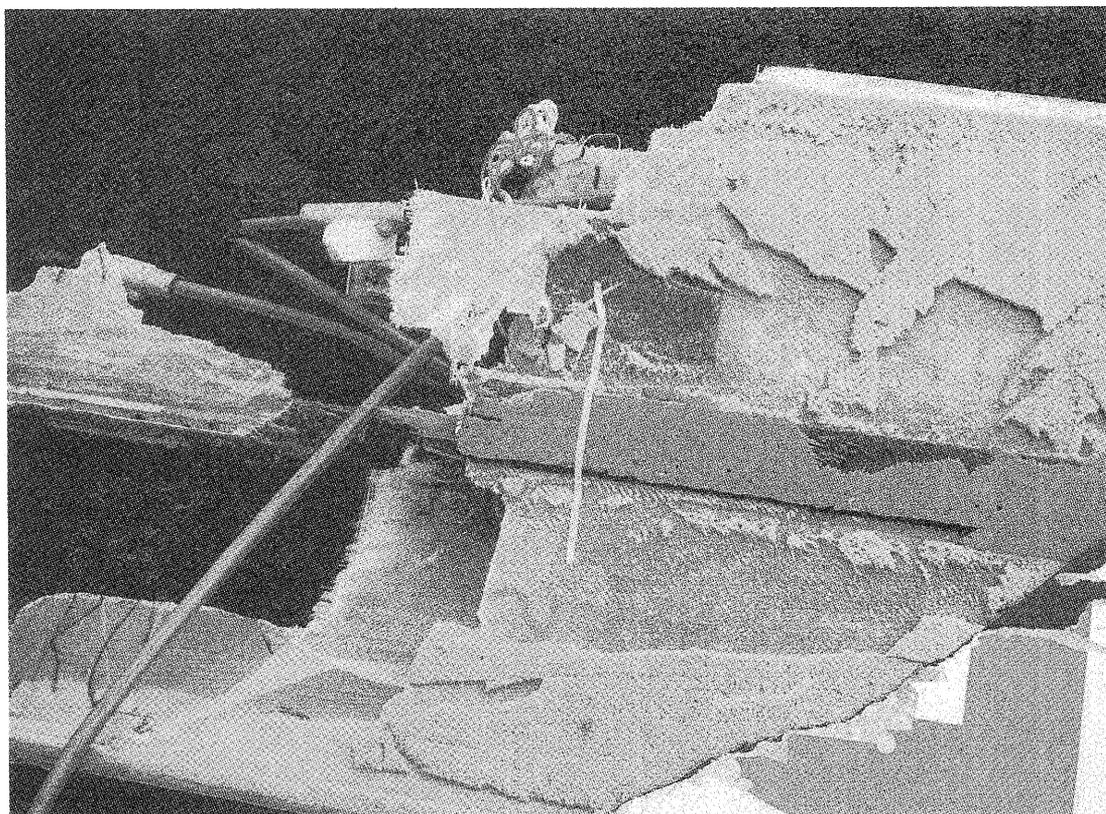
写真 3 右主翼の破断部

- (1) 桁上面フランジ・キャップ(炭素繊維強化プラスチック(以下「CFRP」という。)製)は、翼根部分から約3mにわたってめくれており、右主翼がねじ切れたことを示していた。また、翼中央部外板上面の裏側接着剤部に、桁部分が激しくねじ切れたことを示す、桁の方向に対して45°の角度を持つマイクロ・クラック群が確認された。

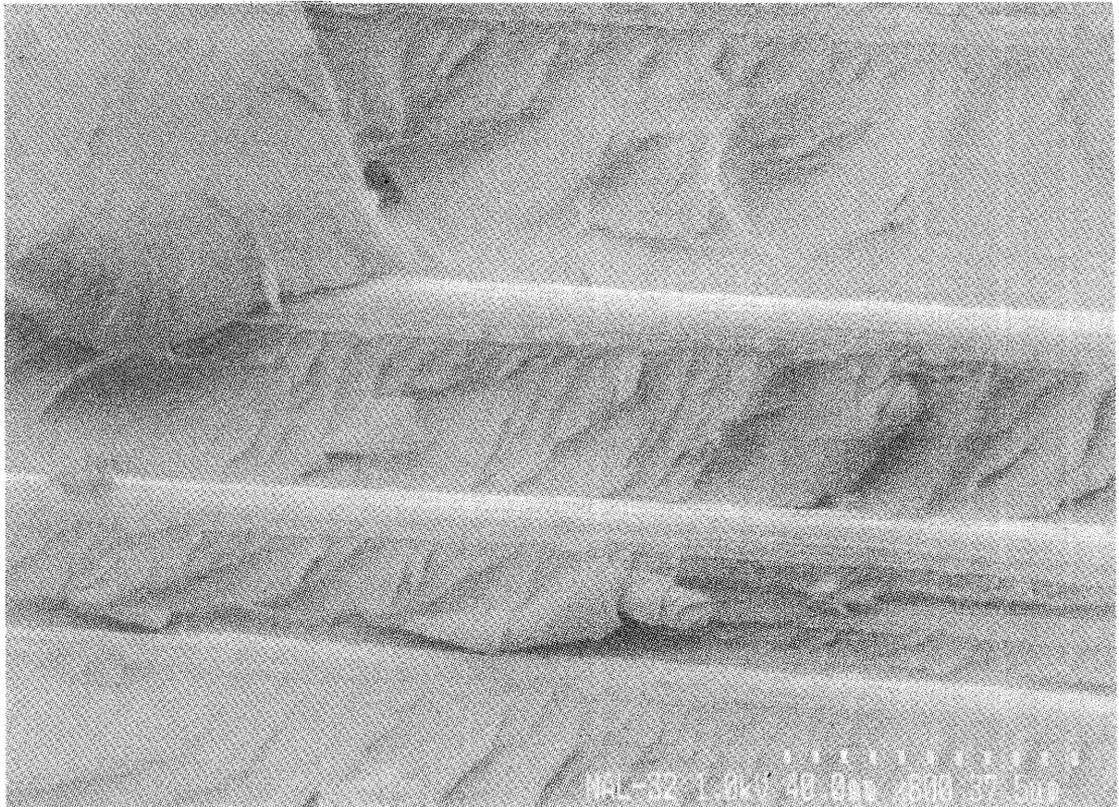
写真6 接着剥離を示すハックル

- (2) 翼中央部外板接着部下面に、桁ウェブ構造からの接着剥離を示す筋状の痕跡があった。当該部分のSEM写真(800倍)には、CFRP部が急速に引き剥がされた痕跡である“ハックル”と呼ばれる細かいギザギザが樹脂内に形成されているのが確認された。

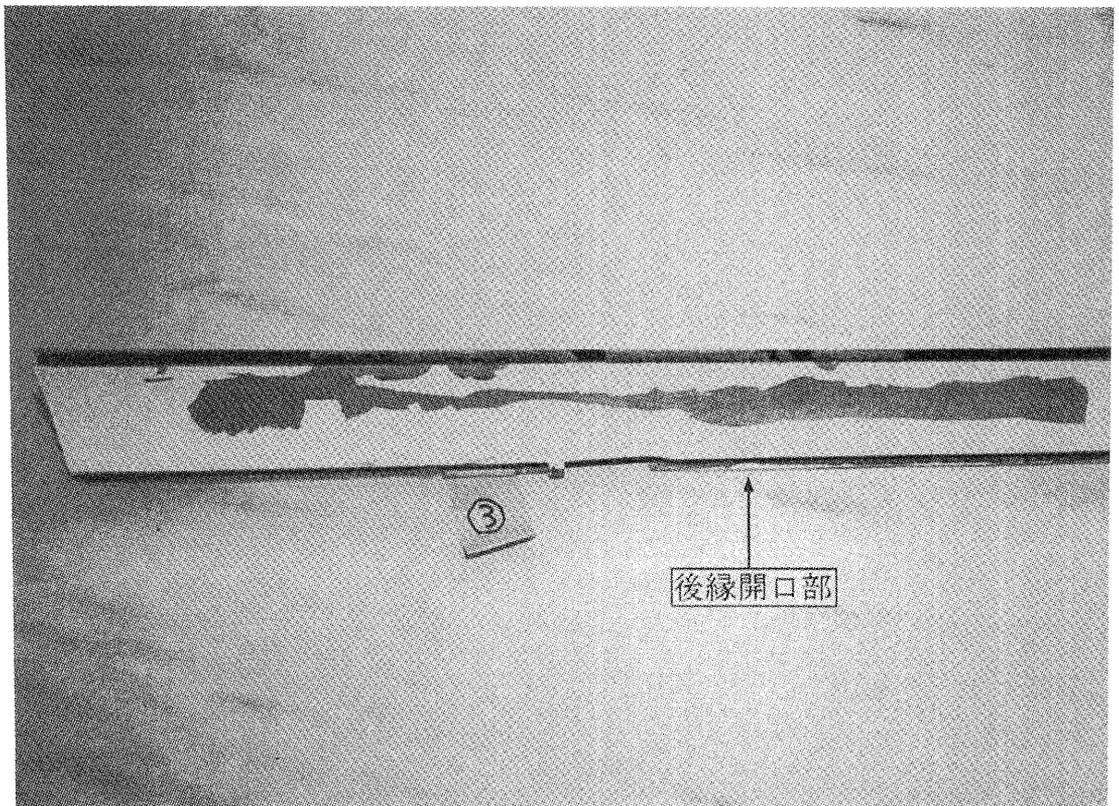
写真7 右主翼エルロン

- (3) エルロン後縁全面にわたる剥離・開口及び上面塗料の剥離を確認した。

3.1.10 同機の右主翼破壊は、2.10.1に述べた調査結果から、右主翼前縁に激しい剪断座屈を起こさせ、接着剤で接着されているエルロン後縁がすべて剥がれて開口するほどの激しいねじり荷重が主翼に作用したことによるものと考えられる。このねじり荷重は、フラッターに起因するものと推定される。

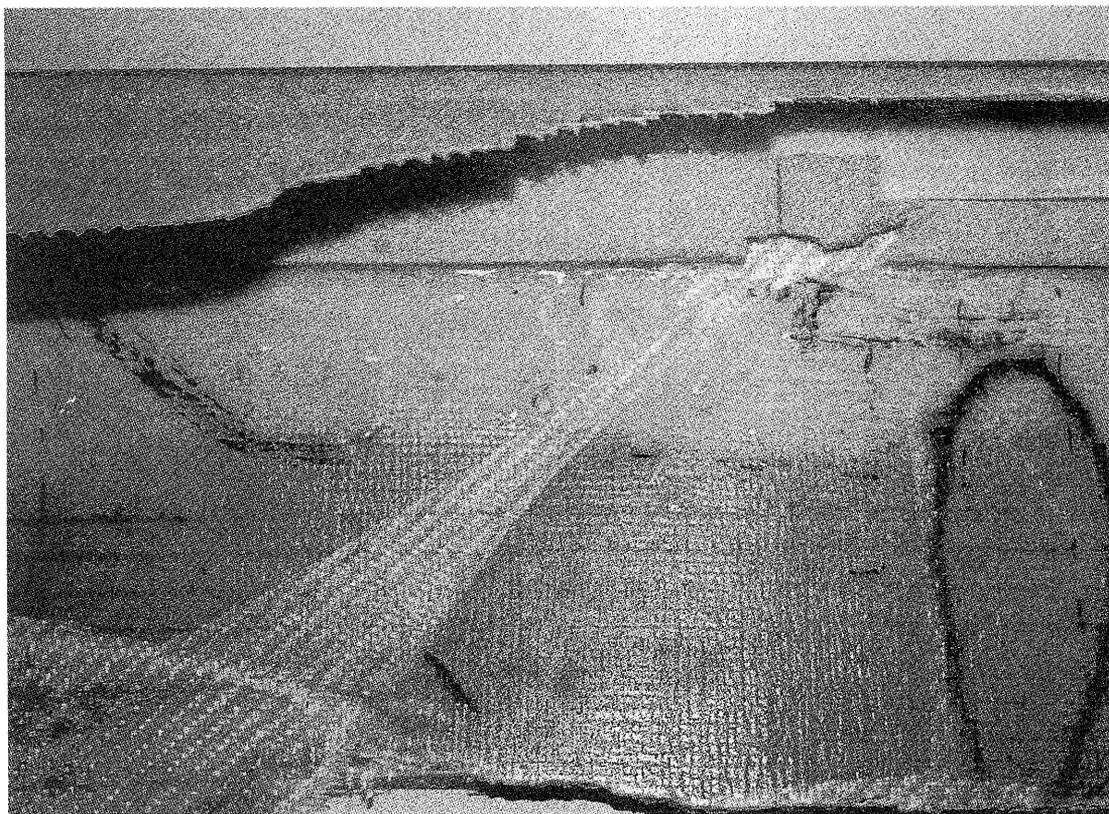
写真 8 右主翼の内面白化部分

- (4) 翼根付近の前縁外面スキンは失われており、内面CFRPにねじれによる座屈の曲げ変形のピーク線を示す白化を確認した。この白化は、翼に、ねじり荷重が、上向き及び下向きの両方向に作用したことを示している。翼の裏側に接着されていた発泡コアは、白化部に対応する部分が失われていた。

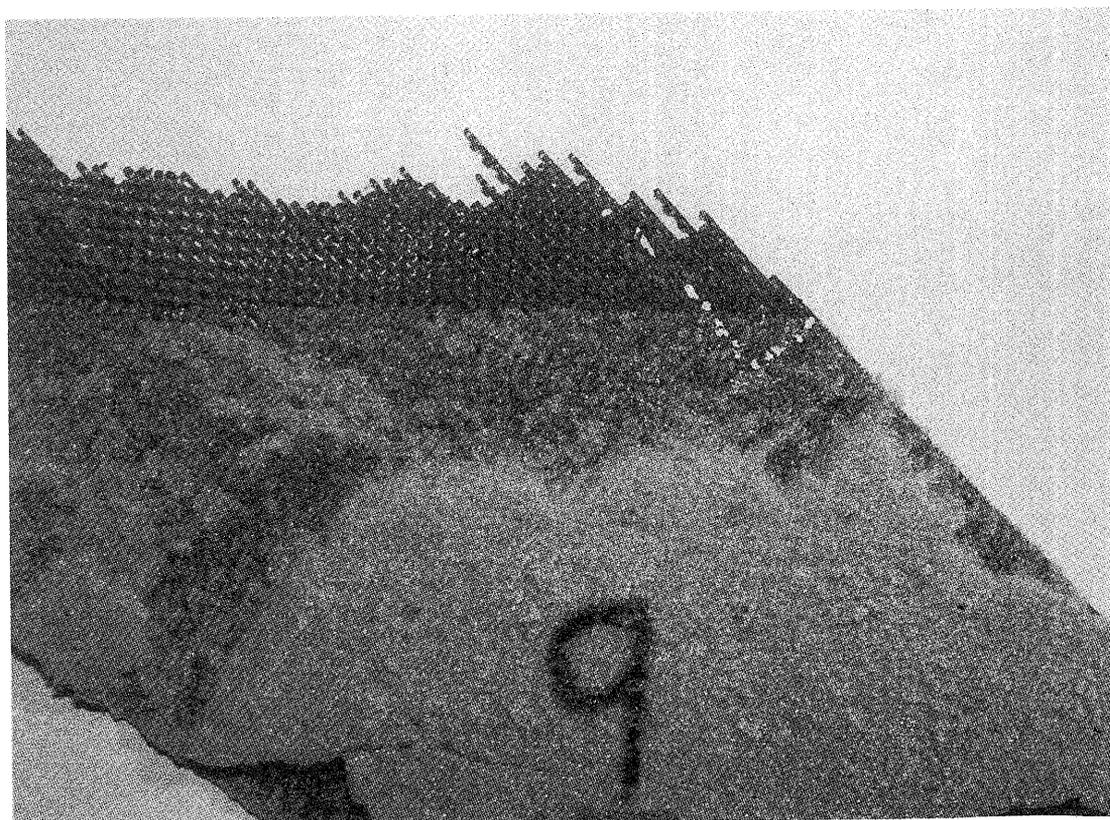
写真 9 右主翼の破断部詳細

- (5) 桁の直上の外板下面には、ねじり荷重抵抗部材として、幅約1mmの炭素繊維糸による細目織物が接着されている。翼根付近の同織物は、繊維に対して45°方向、即ち桁と平行に破断しており、これは翼にかかったねじり荷重が転化した剪断応力により破断したものと認められる。

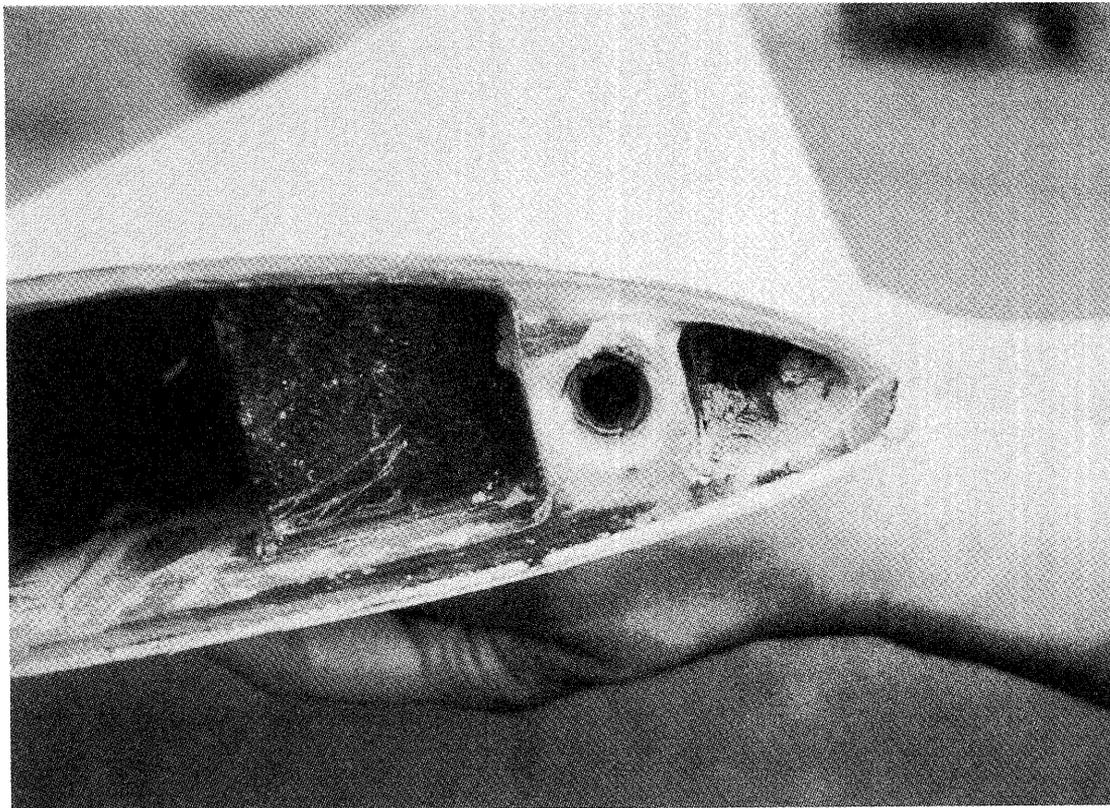
写真10 右主翼前縁側ガイド・ピン受け

- (6) エクステンション・ウイングは、主翼端にフィッティング部を差し込むことでロック・ピンにより固定される構造である。主翼端には、同フィッティング部の前・後縁側にあるガイド・ピンに対応するピン受けがあるが、右主翼前縁側のピン受け部分は破損して金属ブッシュは失われており、相当の負荷が作用したことが確認された。なお、右主翼後縁側及び左主翼の2個のガイド・ピン受け金属ブッシュは、翼に残留していた。
