型 式：富士重工式 F A - 2 0 0 - 1 6 0 型

登録記号： J A 3 8 4 8

発生日時：平成 1 2 年 4 月 2 4 日 1 2 時 4 5 分ごろ

1 航空事故調査の経過

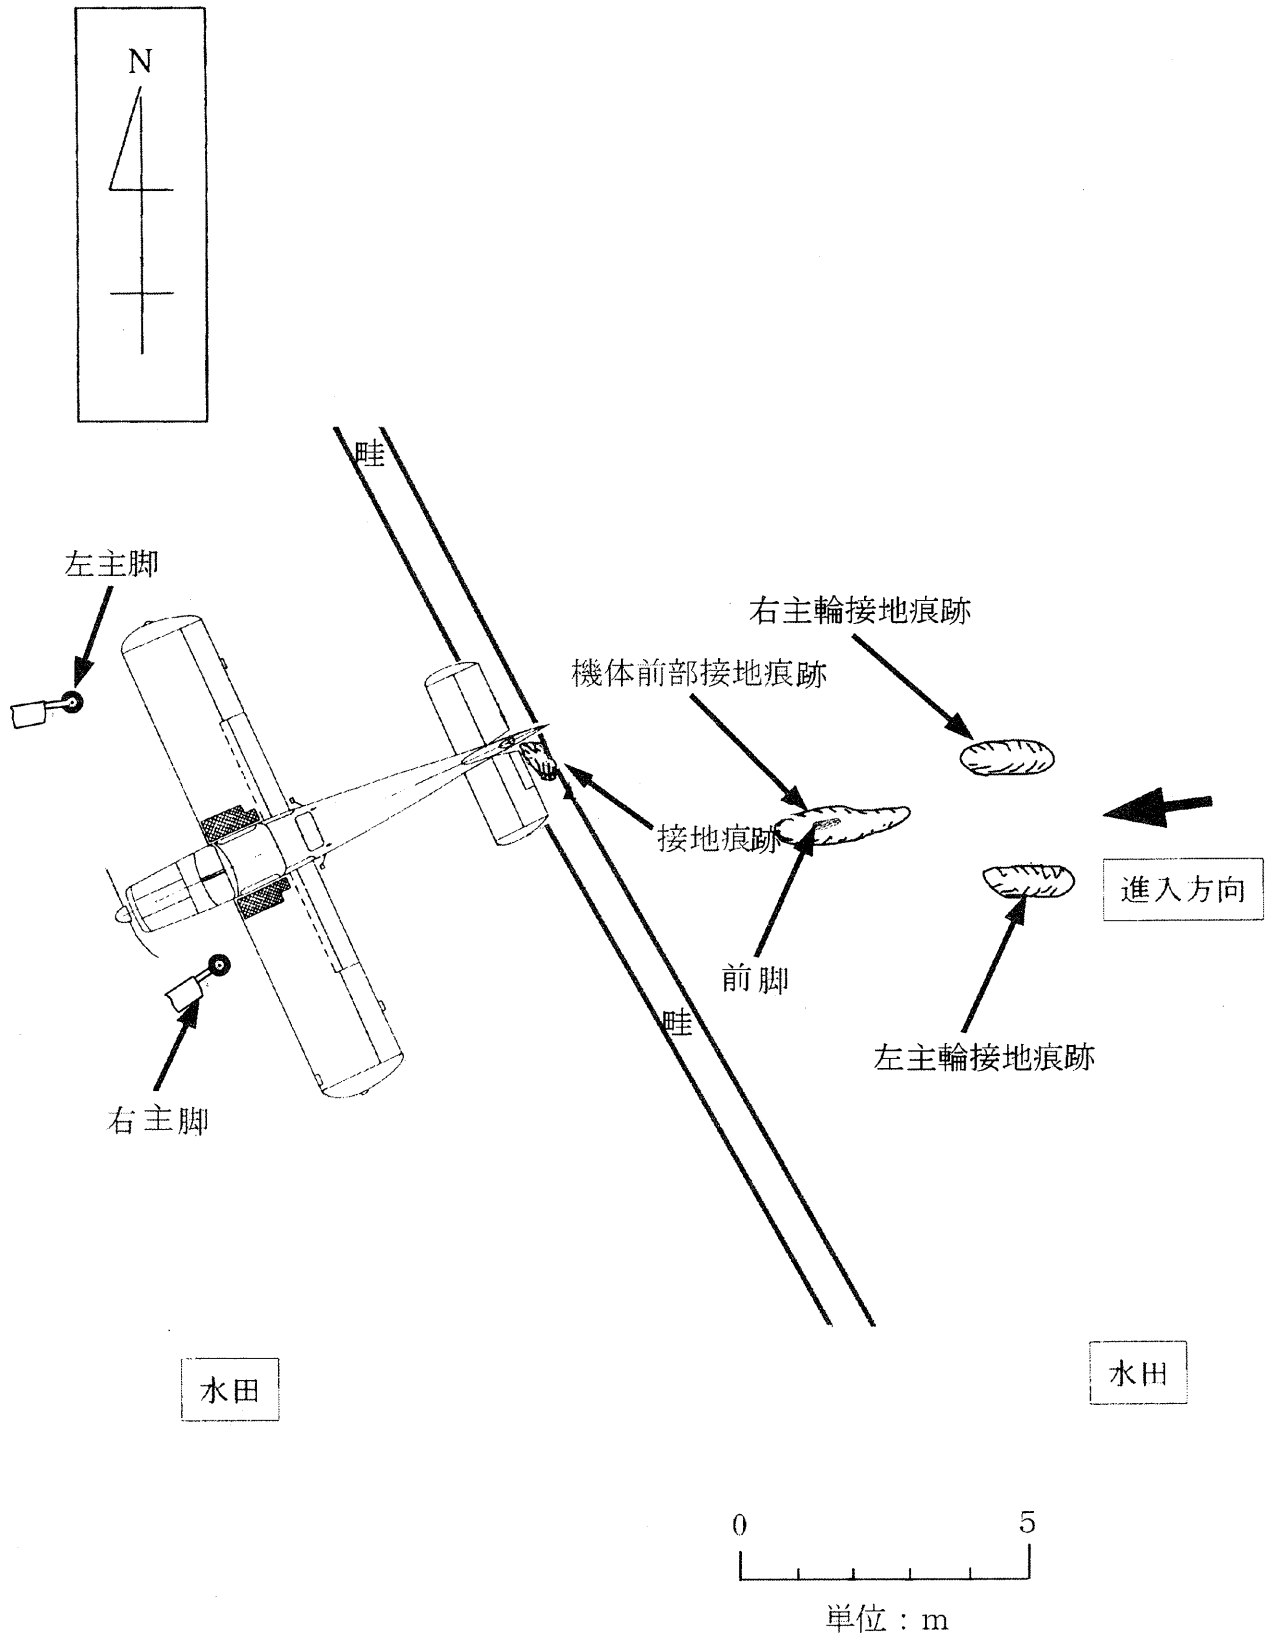
付図2 事故現場見取図

事故現場は、竜ヶ崎飛行場の東側の水田であった。同機は機首を約245°方向に向け、北北西から南南東に通る畦道の上に尾部が掛かる状態で、機体を左に

傾けて停止していた。機体の東側約 10 m の範囲内に胴体、前脚、主脚などの接地痕跡が認められた。折損・分離した前脚が左水平尾翼の後方に、左主脚が右主翼前方に、右主脚が左主翼の前方に落ちていた。

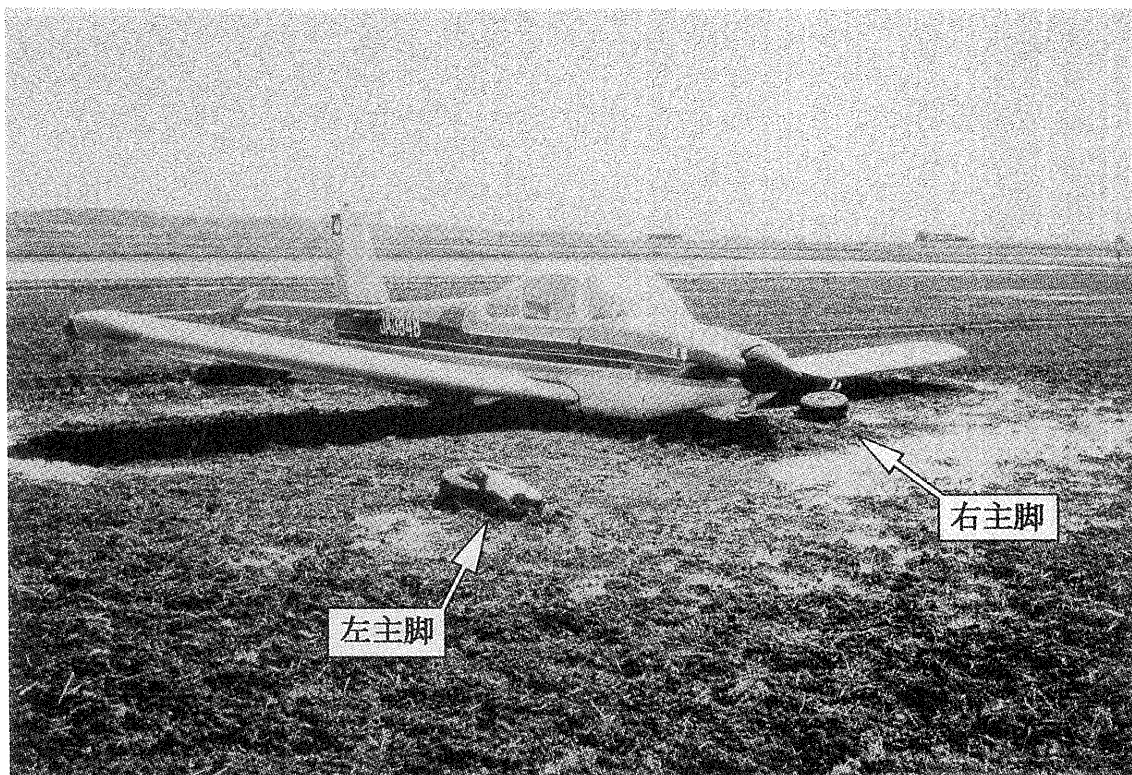
写真2 事故機

(1)胴体	機首下面破損、左後方側面上部破損、垂直尾翼前縁変形
(2)主翼	左フラップ変形、ピトー管折損
(3)脚	3脚共折損・分離
(4)プロペラ	片側変形
(5)エアインテーク	変形
