所 属：個人所属  
型 式：セスナ式T210N型  
登録記号：JA3849  
発生場所：長崎空港  
発生日時：平成12年4月7日 10時49分ごろ

## 1 航空事故調査の経過

### 1.1 航空事故の概要

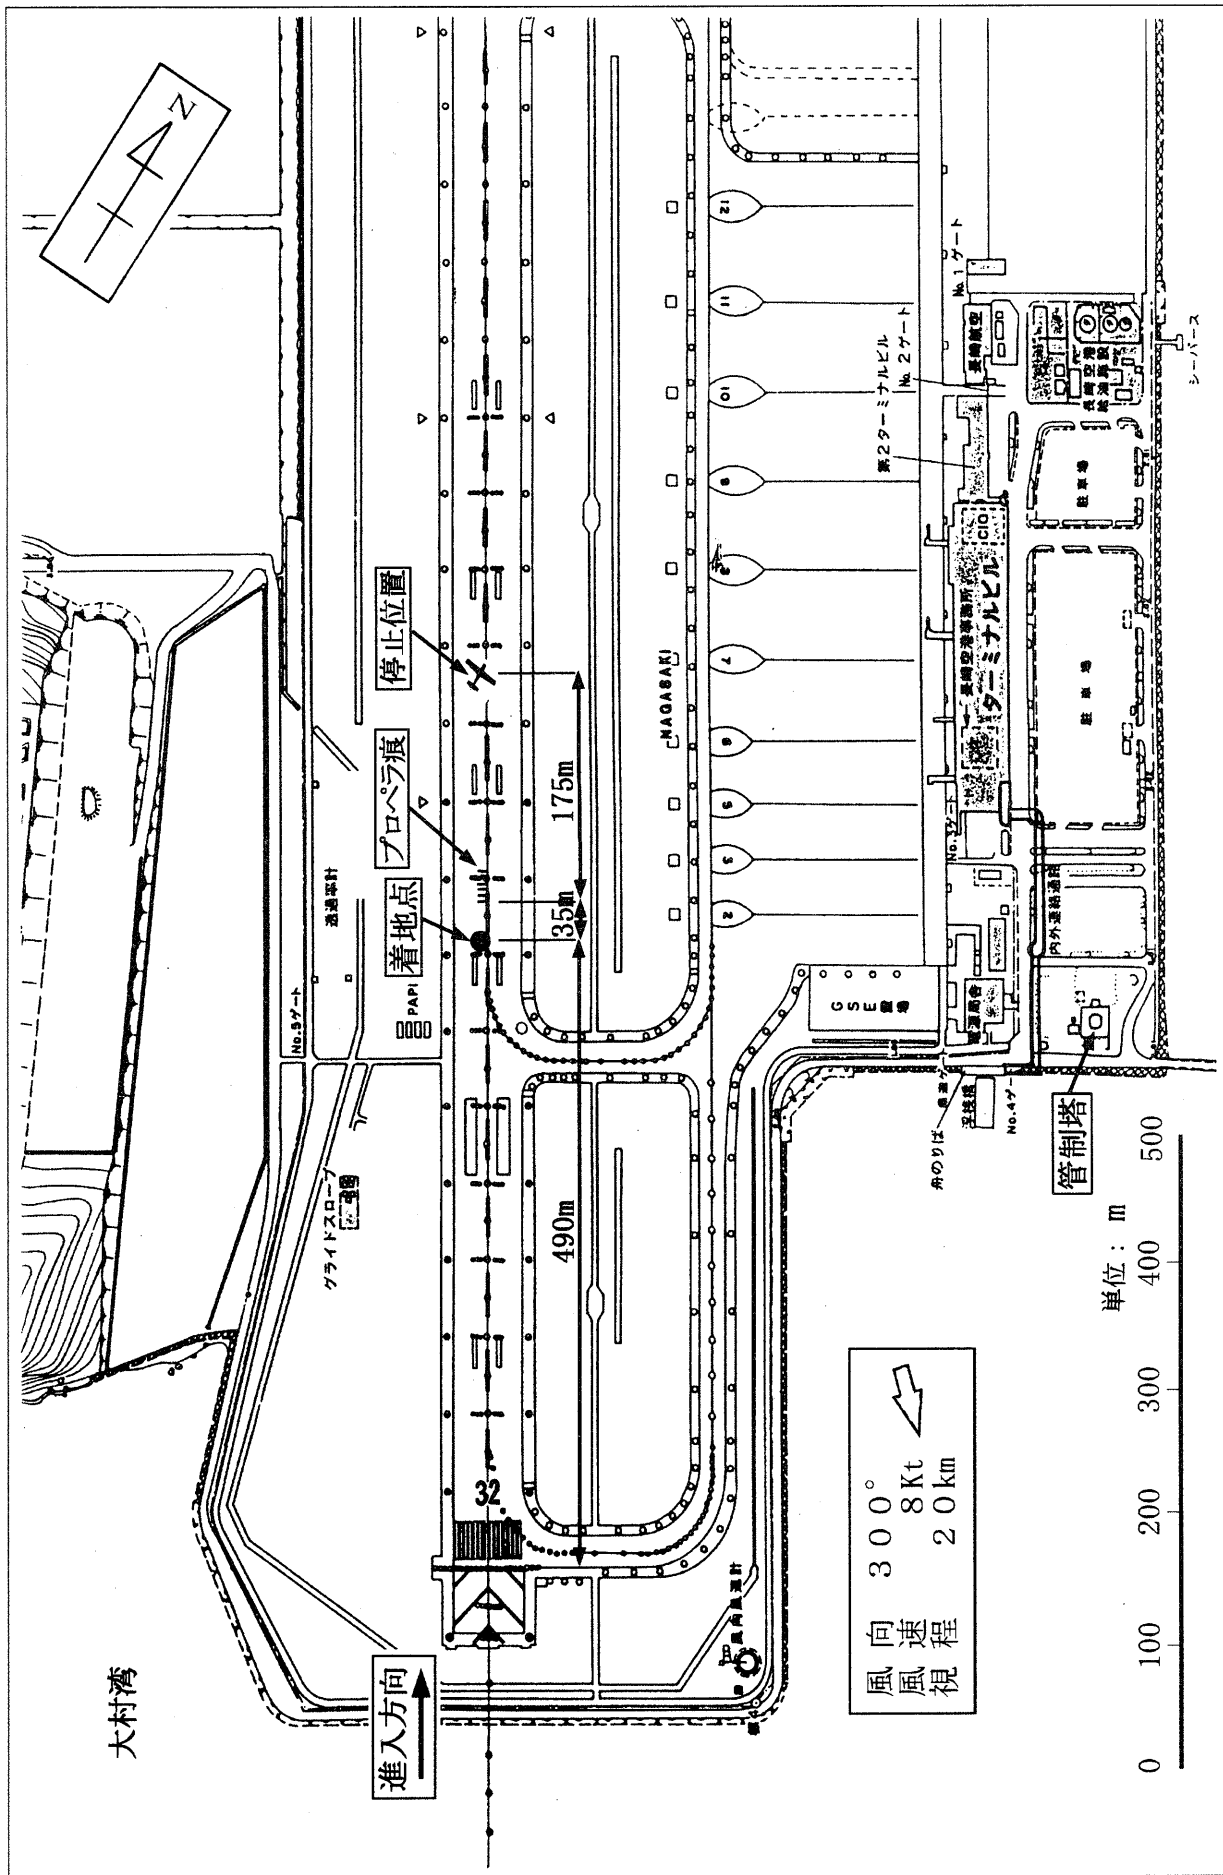
付図 1 事故現場見取図

事故現場は、長崎空港の B 滑走路上で、機体は、滑走路 3 2 末端から約 7 0 0 m の位置において、機首を概ね 3 4 0 ° の方向に向けて停止していた。

滑走路上にあった、胴体による最初の接触痕は、同滑走路末端から約 4 9 0 m の位置で、センターラインから左に約 2 m の地点にあった。この地点から、滑走路路面には約 2 0 0 m にわたって胴体下部が擦った跡があり、その擦った跡に沿って、胴体下面外板の小さな破片及びアンテナの破片が散乱していた。

また、同滑走路末端から約 5 2 5 ~ 5 5 5 m の範囲にわたって、滑走路路面をプロペラ・ブレードで叩いた跡が 1 0 箇所あった。

脚操作レバーの状態を確認したところ、脚上げになっていた。

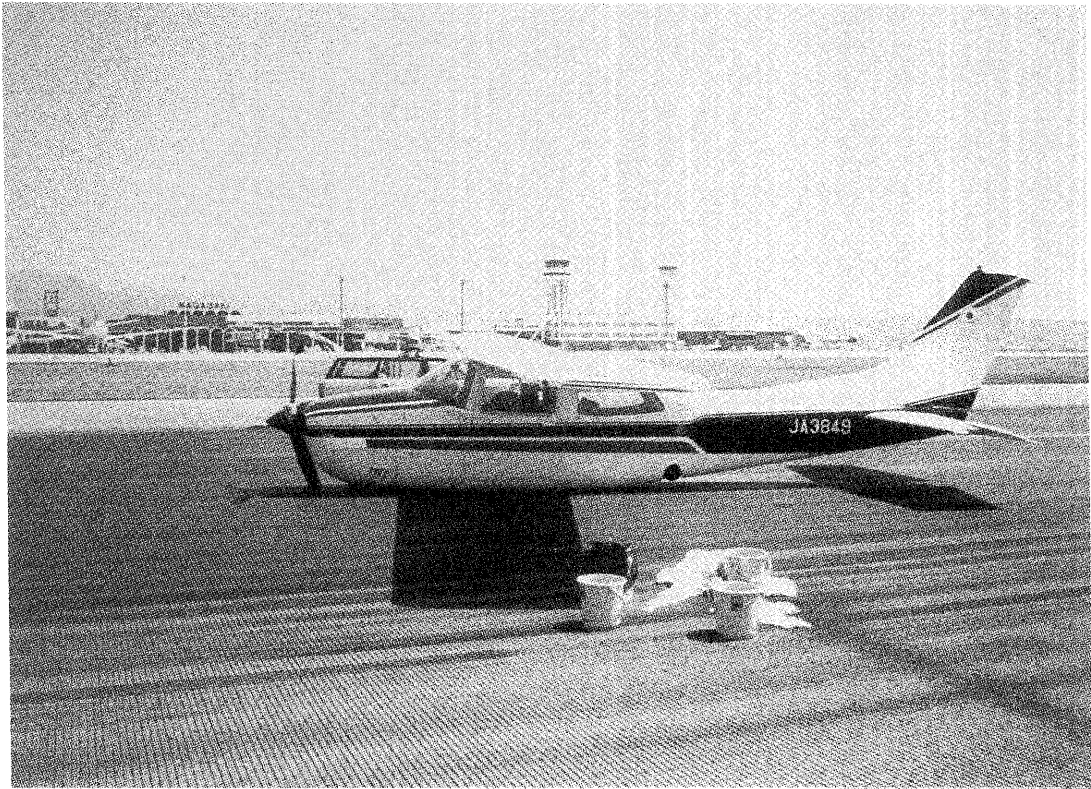
## 写真 1 事故機

主な部分の損壊状況は、次のとおりであり、いずれも胴体着陸した際に生じたものと認められた。

| (1) 胴体下部 | 損傷 |
| (2) プロペラ・ブレード | 湾曲・損傷 |
| (3) A T C トランスポンダー・アンテナ<br>及び D M E アンテナ | 損傷 |

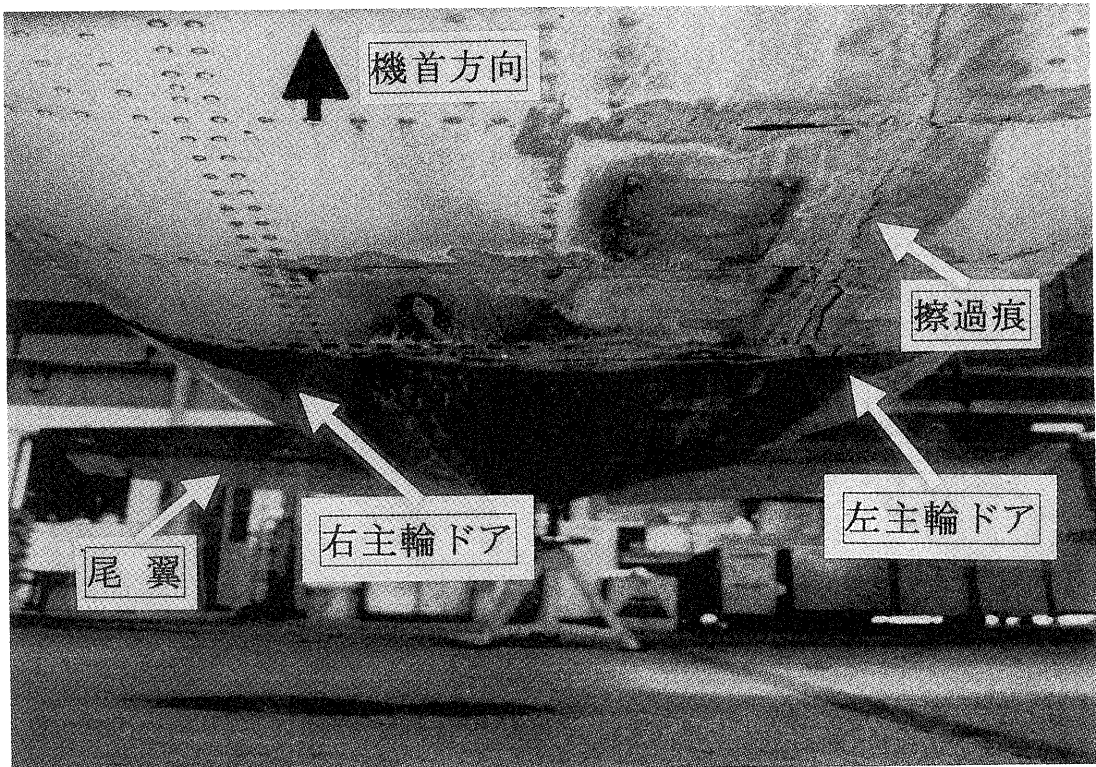
## 写真 2 機体下部損傷状況

3.3 このため、同機は、同滑走路に着陸した際、胴体着陸となり、胴体下部を滑走路に接触させ、機体を損傷したものと推定される。
