型 式：パイパー式 P A - 2 8 - 1 8 1 型

登録記号：J A 3 9 0 8

発生場所：宮城県栗駒郡瀬峰町瀬峰場外離着陸場

発生日時：平成 1 2 年 6 月 3 日 1 1 時 1 1 分ごろ

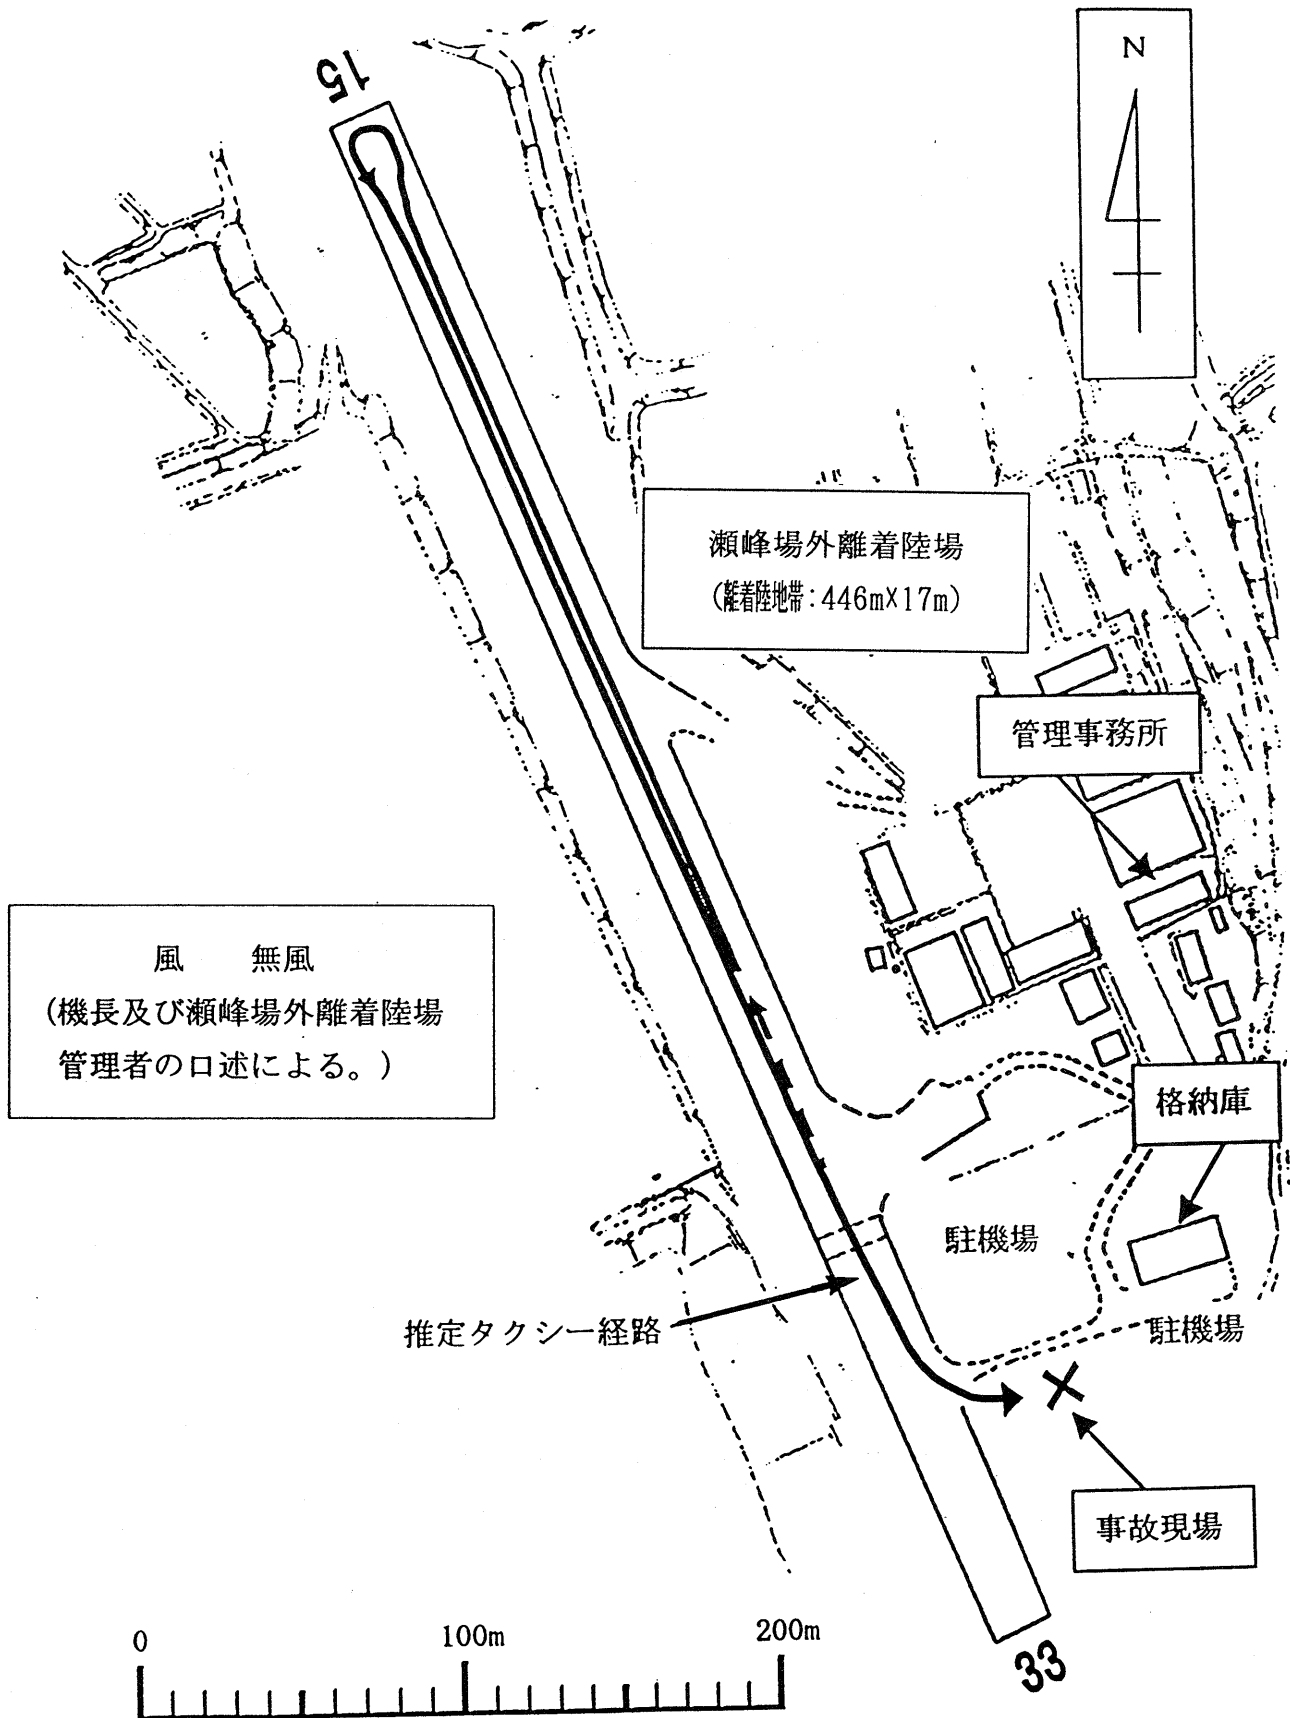
付図 1 事故現場見取図

事故現場は、同場外離着陸場の離着陸地帯南東部に接した、ゆるやかな下り勾配をなした草地であった。

現場調査を実施した日には、事故発生から日時を経過していたため、同機は格納庫に格納されていた。また、事故現場では、同機の地上痕跡を確認することができなかったが、同機の右の主車輪カバーには、現場のものと推定される土が付着していた。

タクシー中、右後ろを振り返りながら後席の同乗者Bと雑談をしていた。誘導路へのマーキングが見えたので、左ラダーを使い、あわてて左折しようとしたが、タクシー速度が速かったので、曲がりきれず、離着陸地帯に接した下り勾配の草地に逸脱し、その後、草地の段差に前輪が落ち込み、右傾した前のめりの状態で右主翼端を接地させて停止した。

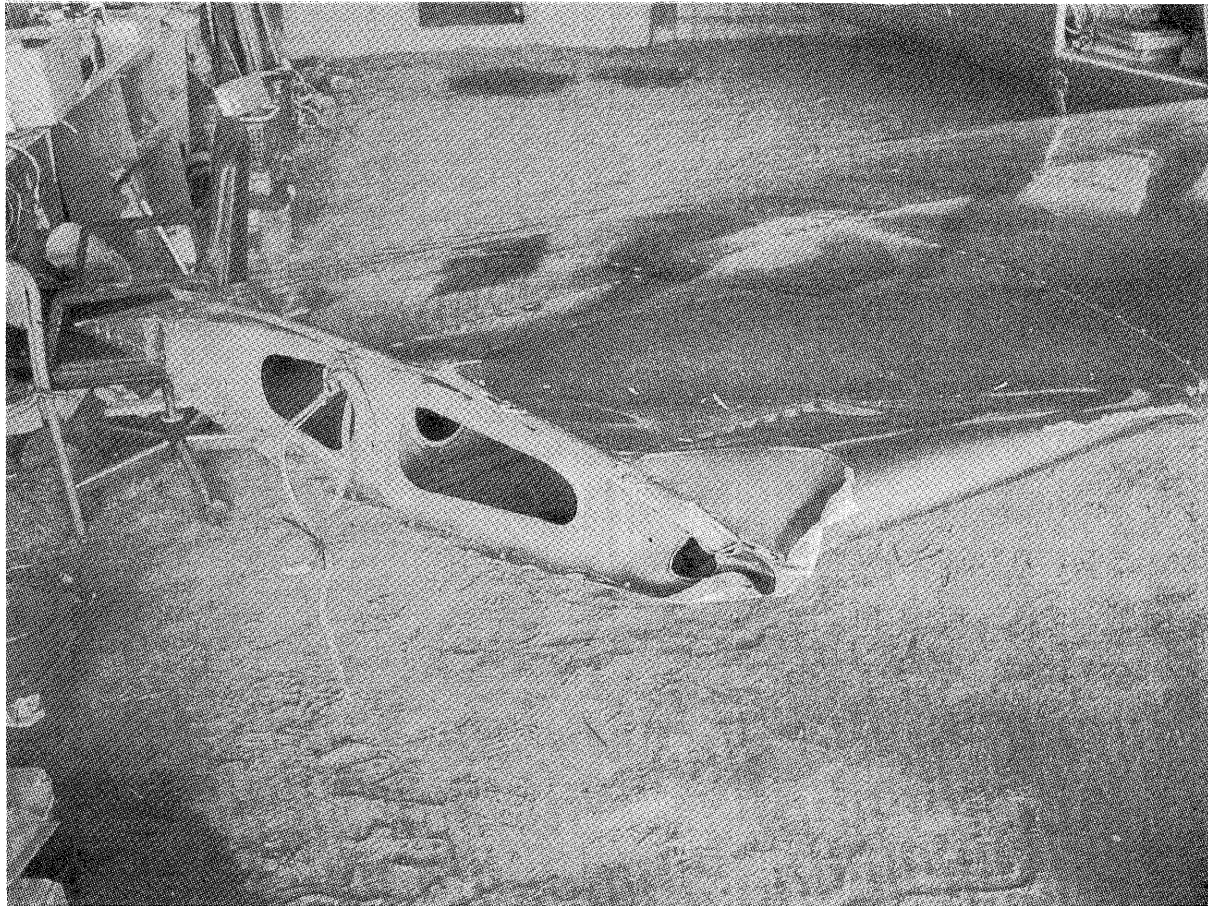
写真 右主翼端損傷部分

- (1) 右主翼 翼端部構造部材及び同外板損傷
 - (2) 前輪 取付部マウント変形
- (写真参照)

3.1 同機は、09時20分ごろ、慣熟飛行のため大和根場外離着陸場を離陸して、瀬峰場外離着陸場に11時10分に着陸し、駐機場へのタクシー中、離着陸地帯から誘導路に曲がりきれず、離着陸地帯南東部に接した下り勾配の草地を走行し、草地の段差部分に前輪が拘束され、右傾した前のめりの状態で右主翼端を接地させて停止した際、機体を損傷したものと推定される。

本事故は、同機が着陸後の駐機場へのタクシー中、機長の前方への注意が不足し、かつ、速度が速かったため、離着陸地帯から誘導路へ入る際、草地に逸脱し、機体を損傷したことによるものと推定される。
