**航空事故調査報告書**  
**ユナイテッド航空会社所属**  
**ボーイング式747-400型N179UA**  
**新東京国際空港**  
**平成10年5月12日**

平成12年11月9日  
航空事故調査委員会議決  
委員長 相原康彦  
委員 勝野良平  
委員 加藤晋  
委員 水町守志  
委員 山根皓三郎

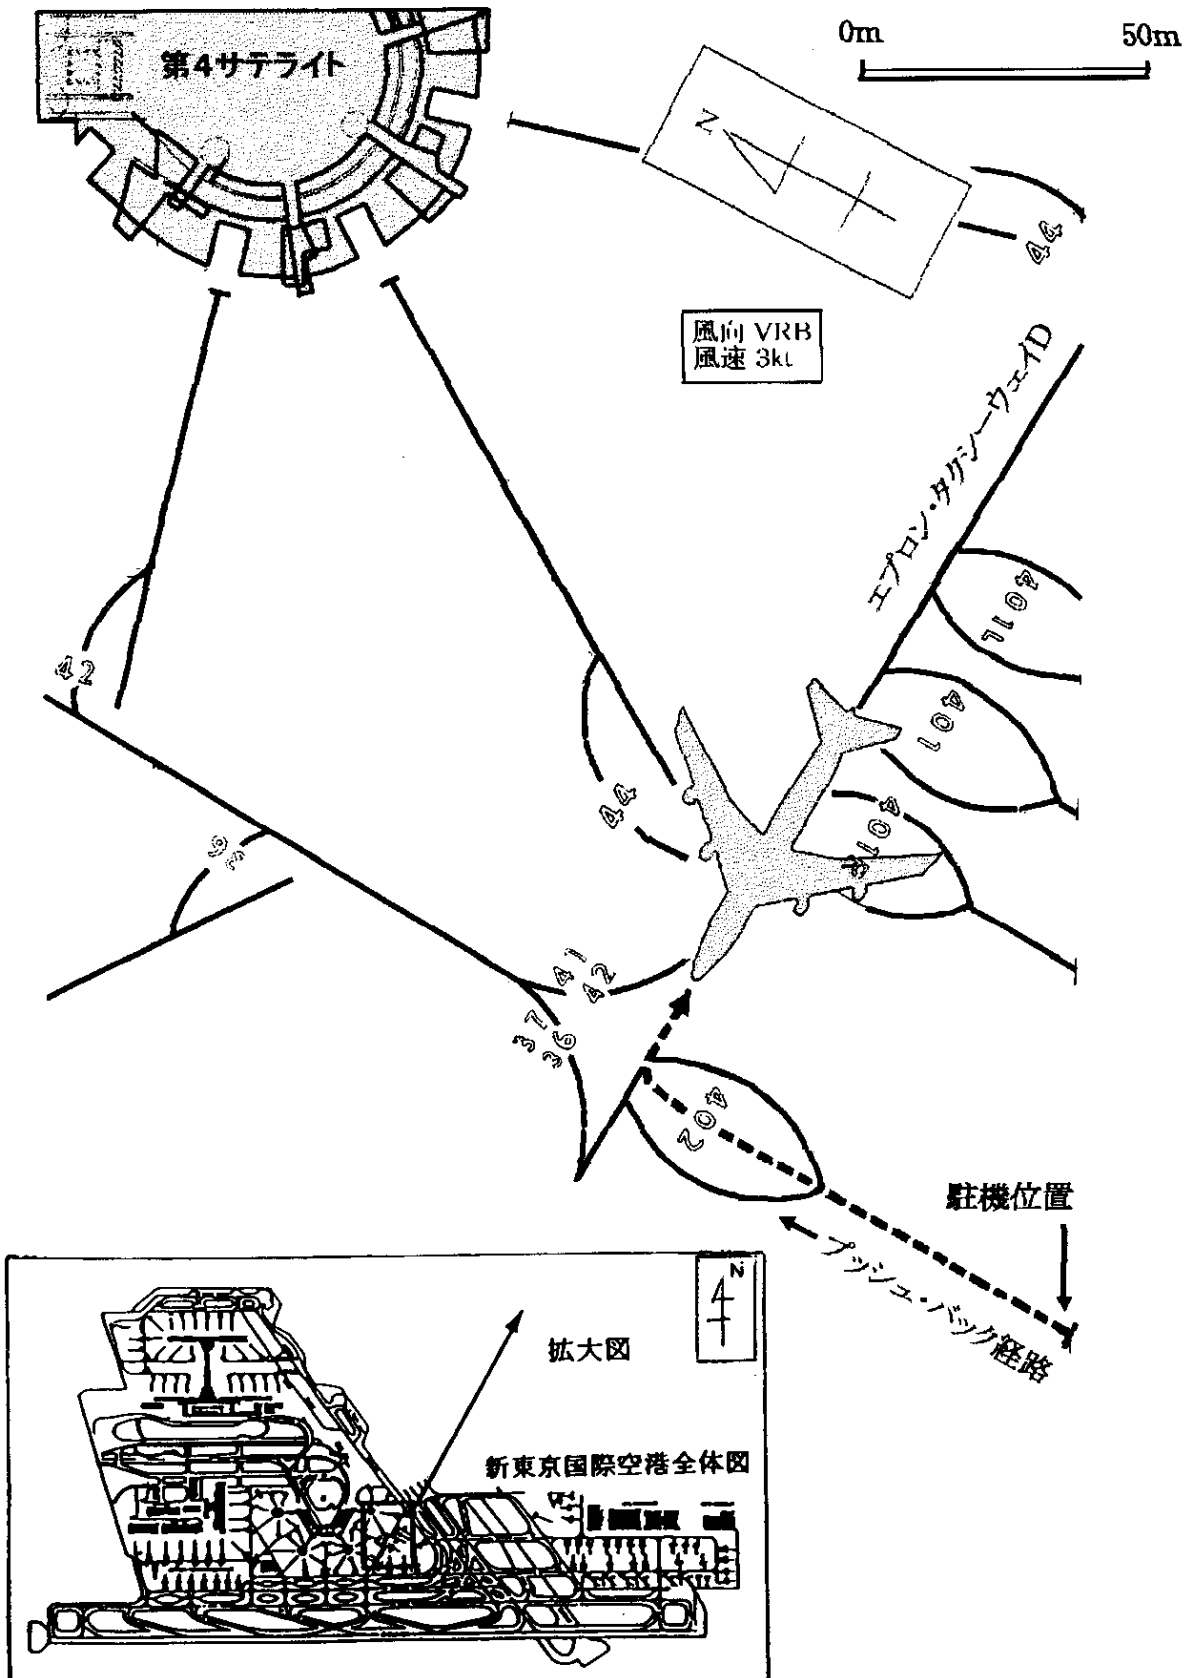
付図 1 新東京国際空港における  
事故機の緊急脱出場所

事故発生場所は新東京国際空港402番スポット後方のエプロン・タクシーウェイD上で、事故発生時刻は、18時12分ごろであった。

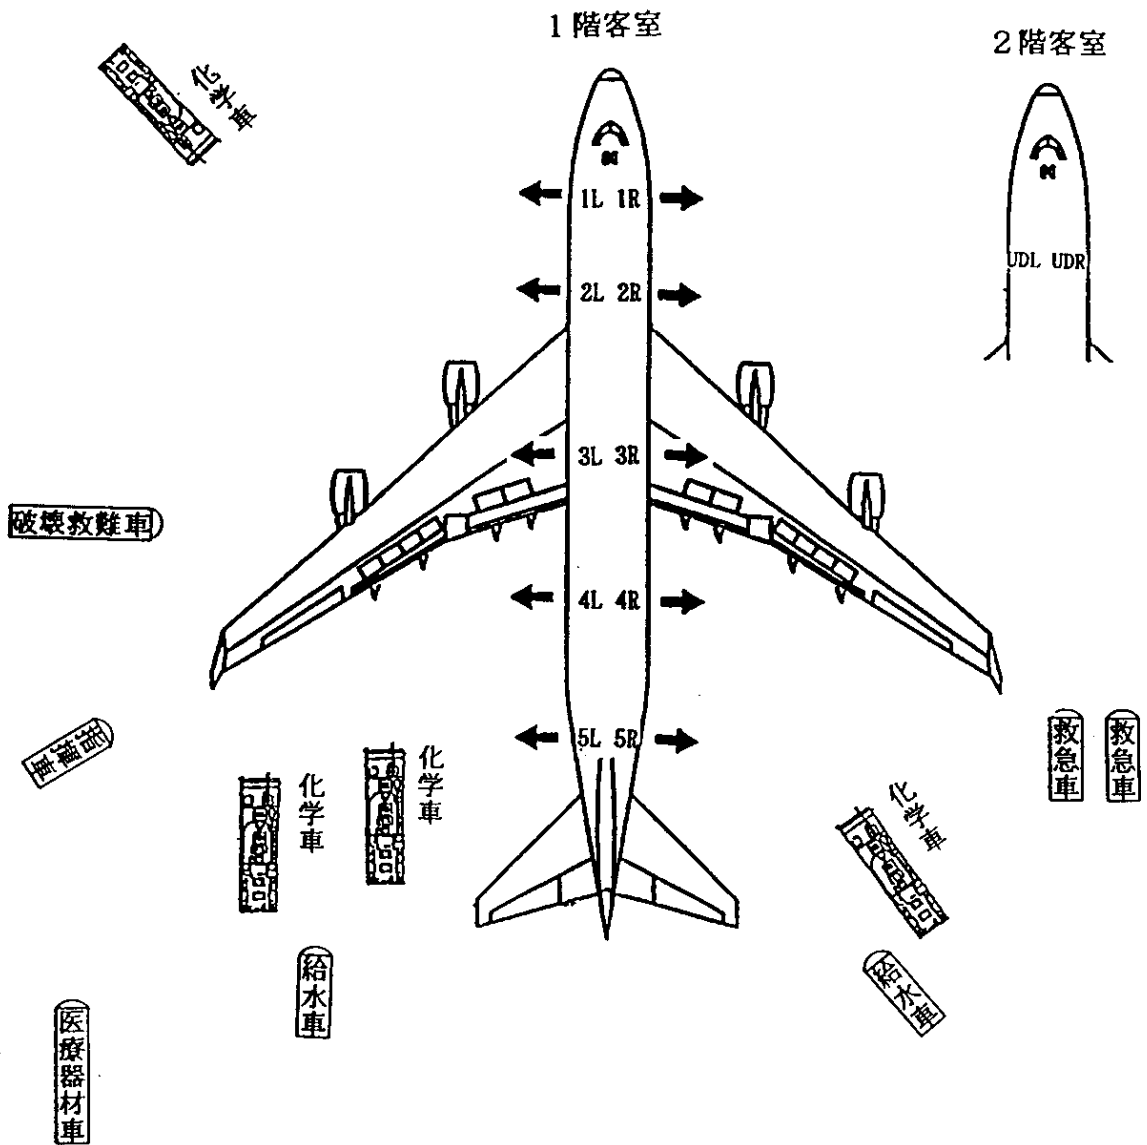
付図3 展開された脱出口スライド及び消火救難車両待機図

空港公団の消火救難車両は、現場に到着したものの、No.1エンジンに火災が発生した様子はなく、同エンジンの付近を中心に機側に待機したが放水は行わなかった。

注1；図中の矢印（←、→）は、展開された脱出口スライドを示す。

注2；UDL、UDRは使用されなかった。

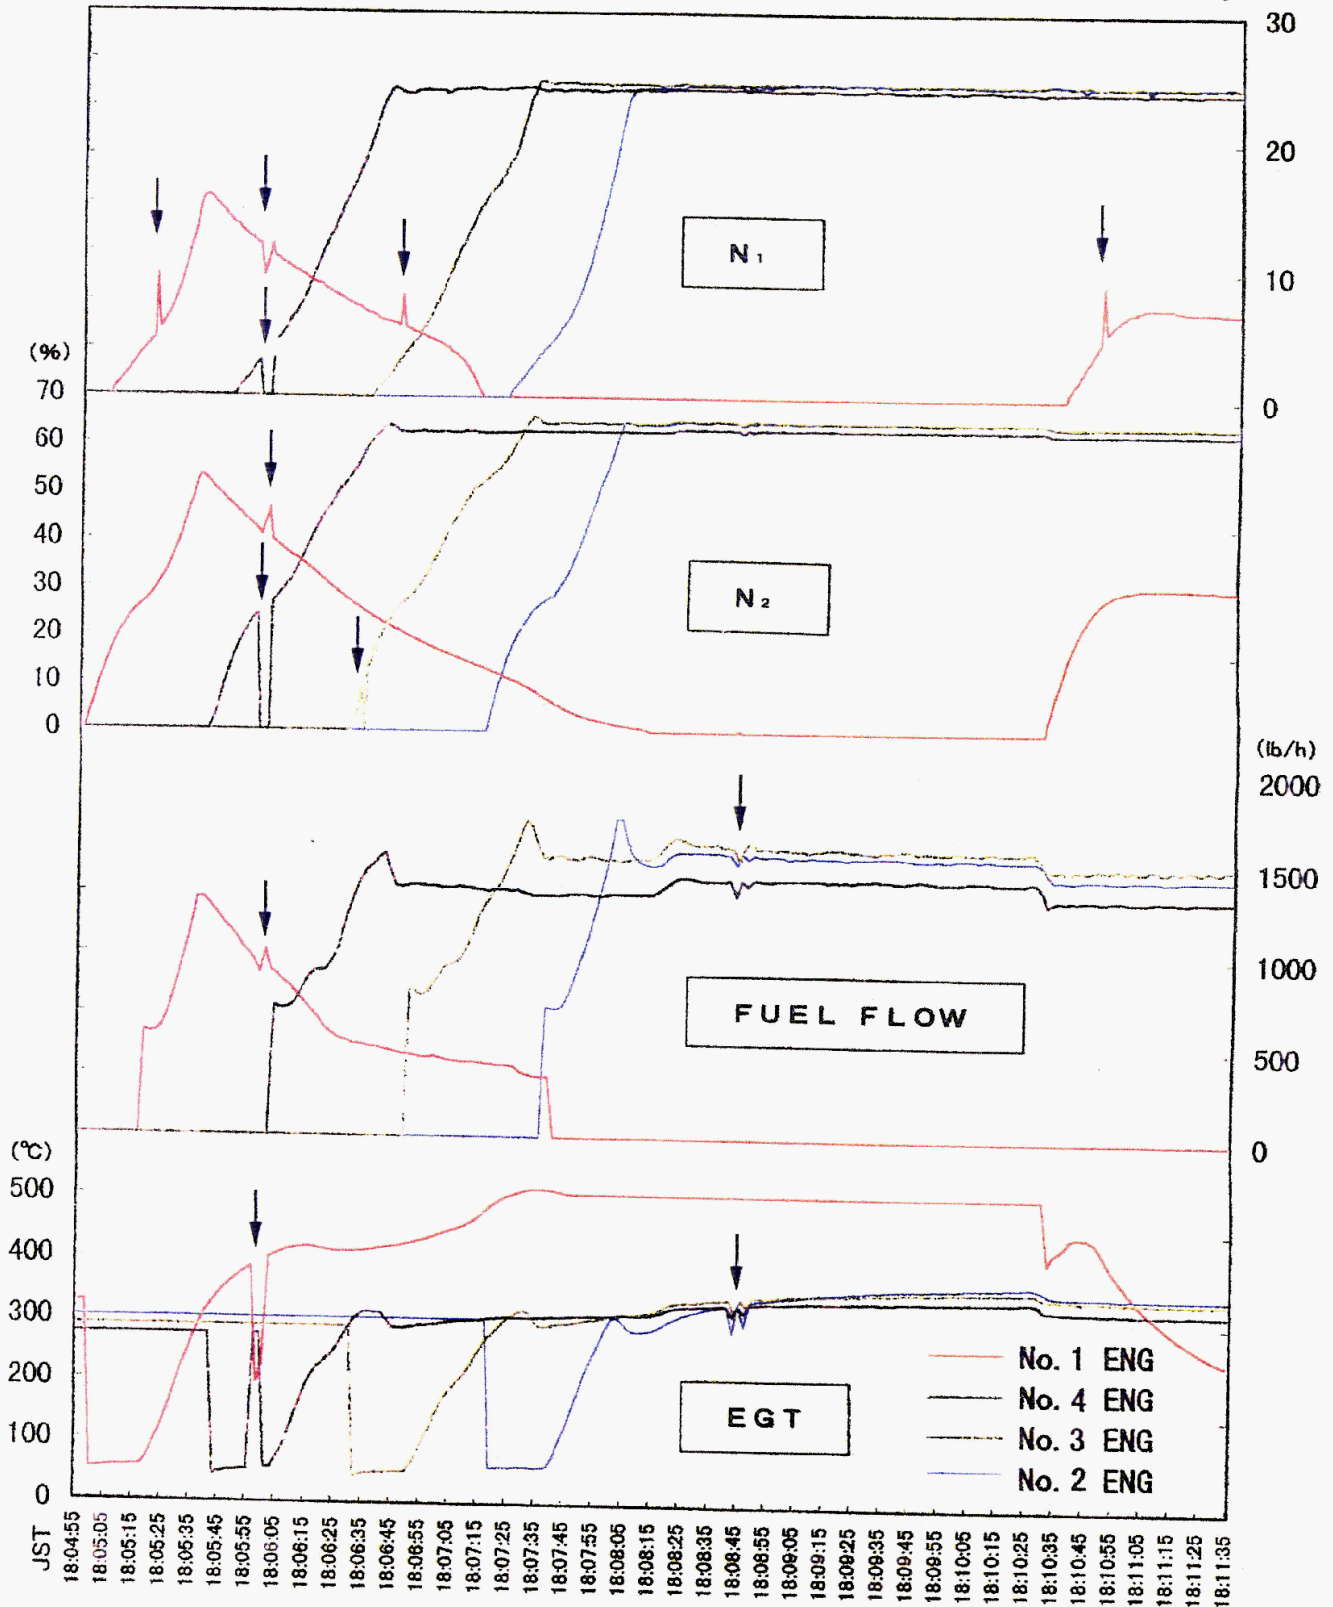
# 付図4 エンジン・パラメータ

18時04分56秒にN<sub>2</sub>が上昇し始め、40秒後に最大約53%に達した後、徐々に低下して、同08分13秒に0%となった。

20秒後に最大約1,300lb/hに達した後、流量が約300lb/hまで緩やかに低下し、同07分41秒にN<sub>2</sub>が約6%に低下した際、燃料流量が0lb/hとなった。

その後、N<sub>2</sub>は低下しているにもかかわらず、同06分10秒には、約400℃まで上昇して、さらに同7分25秒に最大約500℃になるまで緩やかに上昇した。そのころN<sub>2</sub>が約5%以下に低下したが、約500℃の指示値が継続して記録されていた。これはN<sub>2</sub>が7%以下になった場合には、DFDRへの排気ガス温度の信号が変化しなくなるためである。

- (1) 2.12.1のDFDRの記録によるNo. 1 エンジンの始動状態に関する調査から、当該エンジンの始動の際、N<sub>2</sub>が加速中、急に減速し、排気ガス温度が異常な上昇となったことは、2.13.1で概説したスターティング・ストールの状態になったものと推定される。
- (2) 以下のことから、燃料コントロール・スイッチは、運航乗務員がチェック・リストによる停止処置をするまで「ラン」位置にあったものと推定される。
  - ① 2.12.2の燃料調量装置の調査から、FMUの低圧閉止バルブは、燃料圧力が低下すると、機械的に閉位置となること。
  - ② 2.12.1のDFDRの記録によるNo. 1 エンジンの始動状態に関する調査から、燃料流量はN<sub>2</sub>の低下とともに減少し、18時07分41秒にN<sub>2</sub>が約6%に低下して、燃料流量が0 lb/hとなったこと。
  - ③ 運航乗務員が、No. 2 エンジンの始動が完了するころ、EICASに「ENG 1 FUEL VLV」（燃料コントロール・スイッチに対応する低圧閉止バルブ位置の不一致を表すメッセージ。）が表示されたので、チェック・リストに基づき停止処置を実施したと口述していること。
- (3) エンジン始動の際、運航乗務員は、エンジン計器のモニターを十分に行っていなかったため、スターティング・ストールの発生に気付くのが遅れ、スターティング・ストール後速やかに燃料コントロール・スイッチを「CUT OFF」位置にしなかったものと推定される。
- (4) 2.12.1(2)に記述したように、18時05分36秒に燃料流量が最大約1,300 lb/hに達してから、同07分41秒に流量が0 lb/hになるまでの約2分間、燃料がエンジン燃焼室に供給されていたため、2.13.1に記述したように、過剰となった燃料は、燃焼器内で不完全燃焼状態となり、低圧タービン部及び排気口部にたまり、トーチングが発生したものと推定される。
