**航空事故調査報告書**  
**エアコマンド式 - R 6 1 8 型**  
**ジャイロプレーン J E 0 1 3 8 (複座)**  
**岡山県笠岡市カプト西町**  
**平成 1 2 年 7 月 2 9 日**

平成 1 2 年 1 2 月 2 1 日  
航空事故調査委員会議決  
委員長 相原 康彦  
委員 勝野 良平  
委員 加藤 晋  
委員 水町 守志  
委員 山根 皓三郎

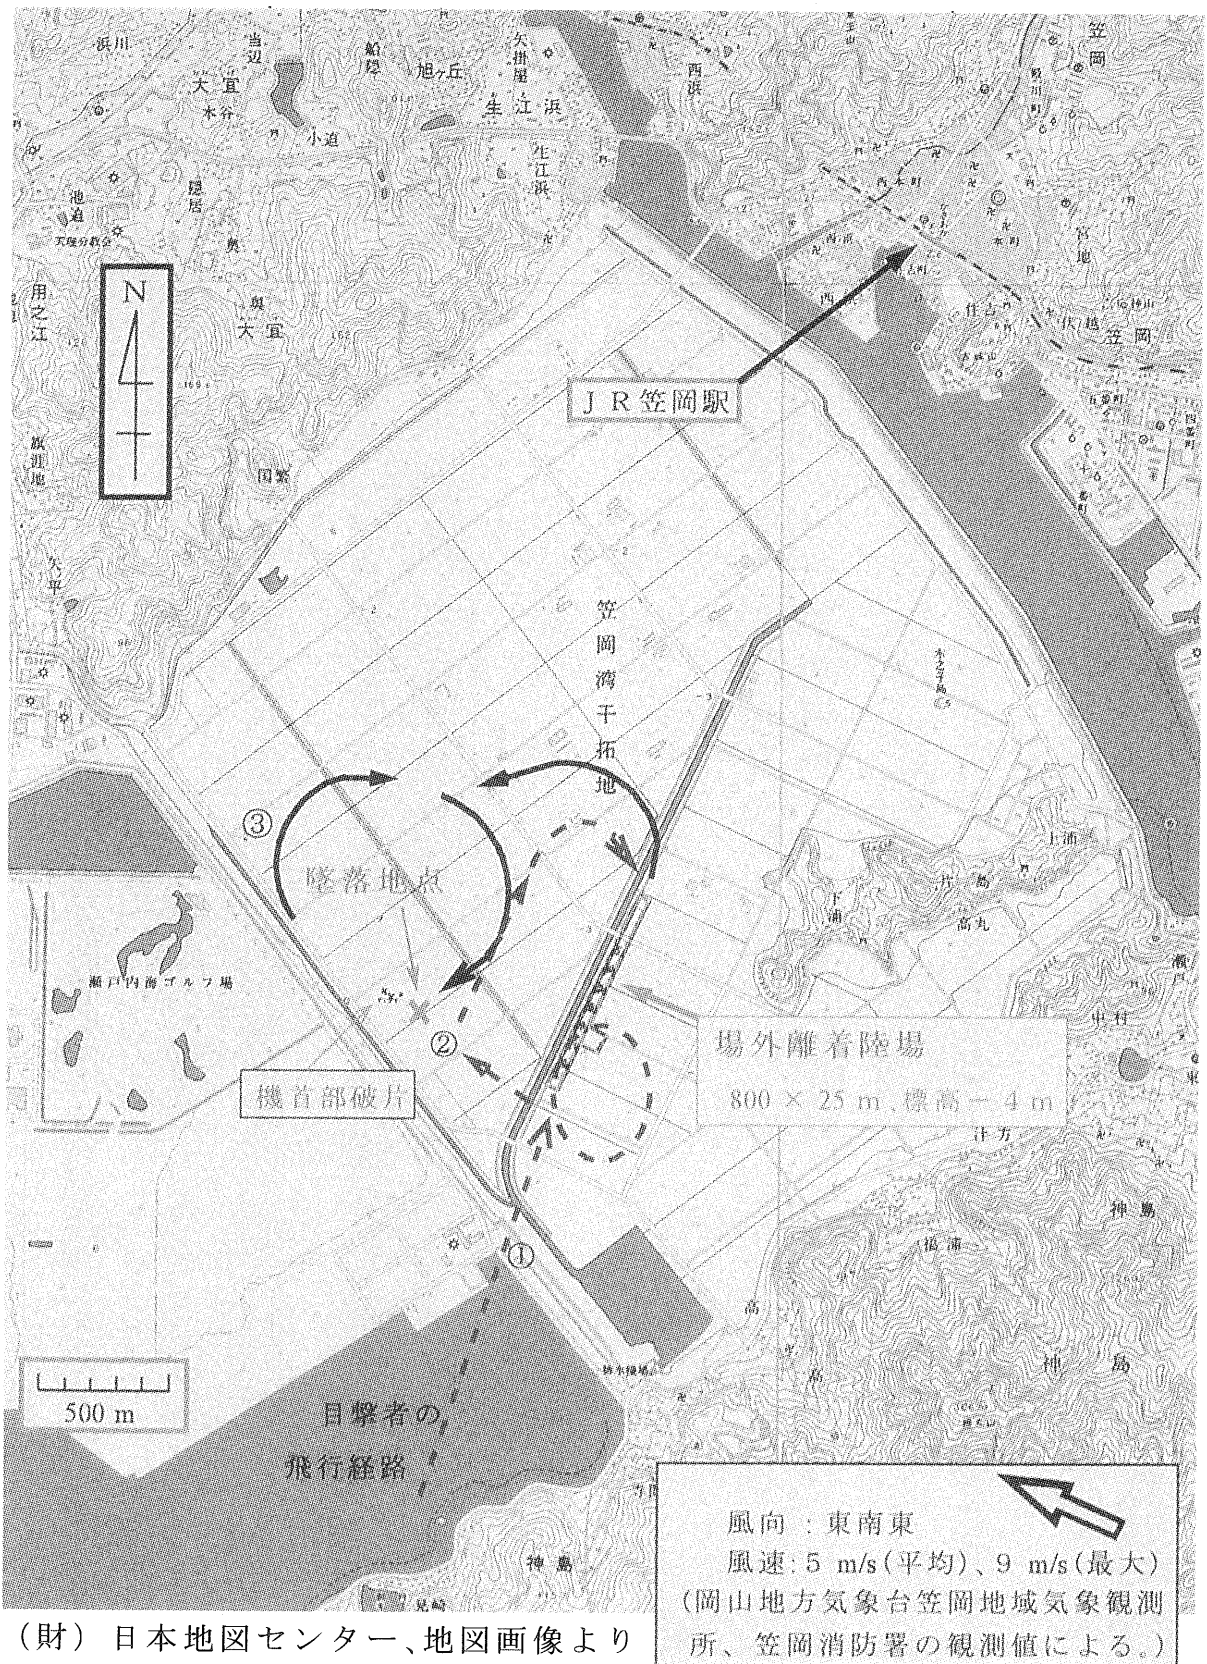
# 付図 1 推定飛行経路図

１３時１５分ごろ、私が着陸のため南側から対地高度約１００ｍで場外離着陸場上空に進入した際、左前方の高い位置で、対地高度２００～２５０ｍでＪＥ０１３８が旋回しているのを視認したが、高度が高すぎると感じた。旋回方向は右だったと思う。その後、私は地上風を確認するために右旋回で高度を下げながら吹き流しを確認し、西側場周経路に対地高度約７０ｍで進入した直後に、同機が私の目前を横倒しの形で、ローター側を私の方に向けて落下して

- ①：目撃者(飛行仲間B)が事故機の右旋回を目撃した地点
- ②：同日撃者が墜落を目撃した地点、
- ③：①及び②から目撃された事故機の推定飛行経路

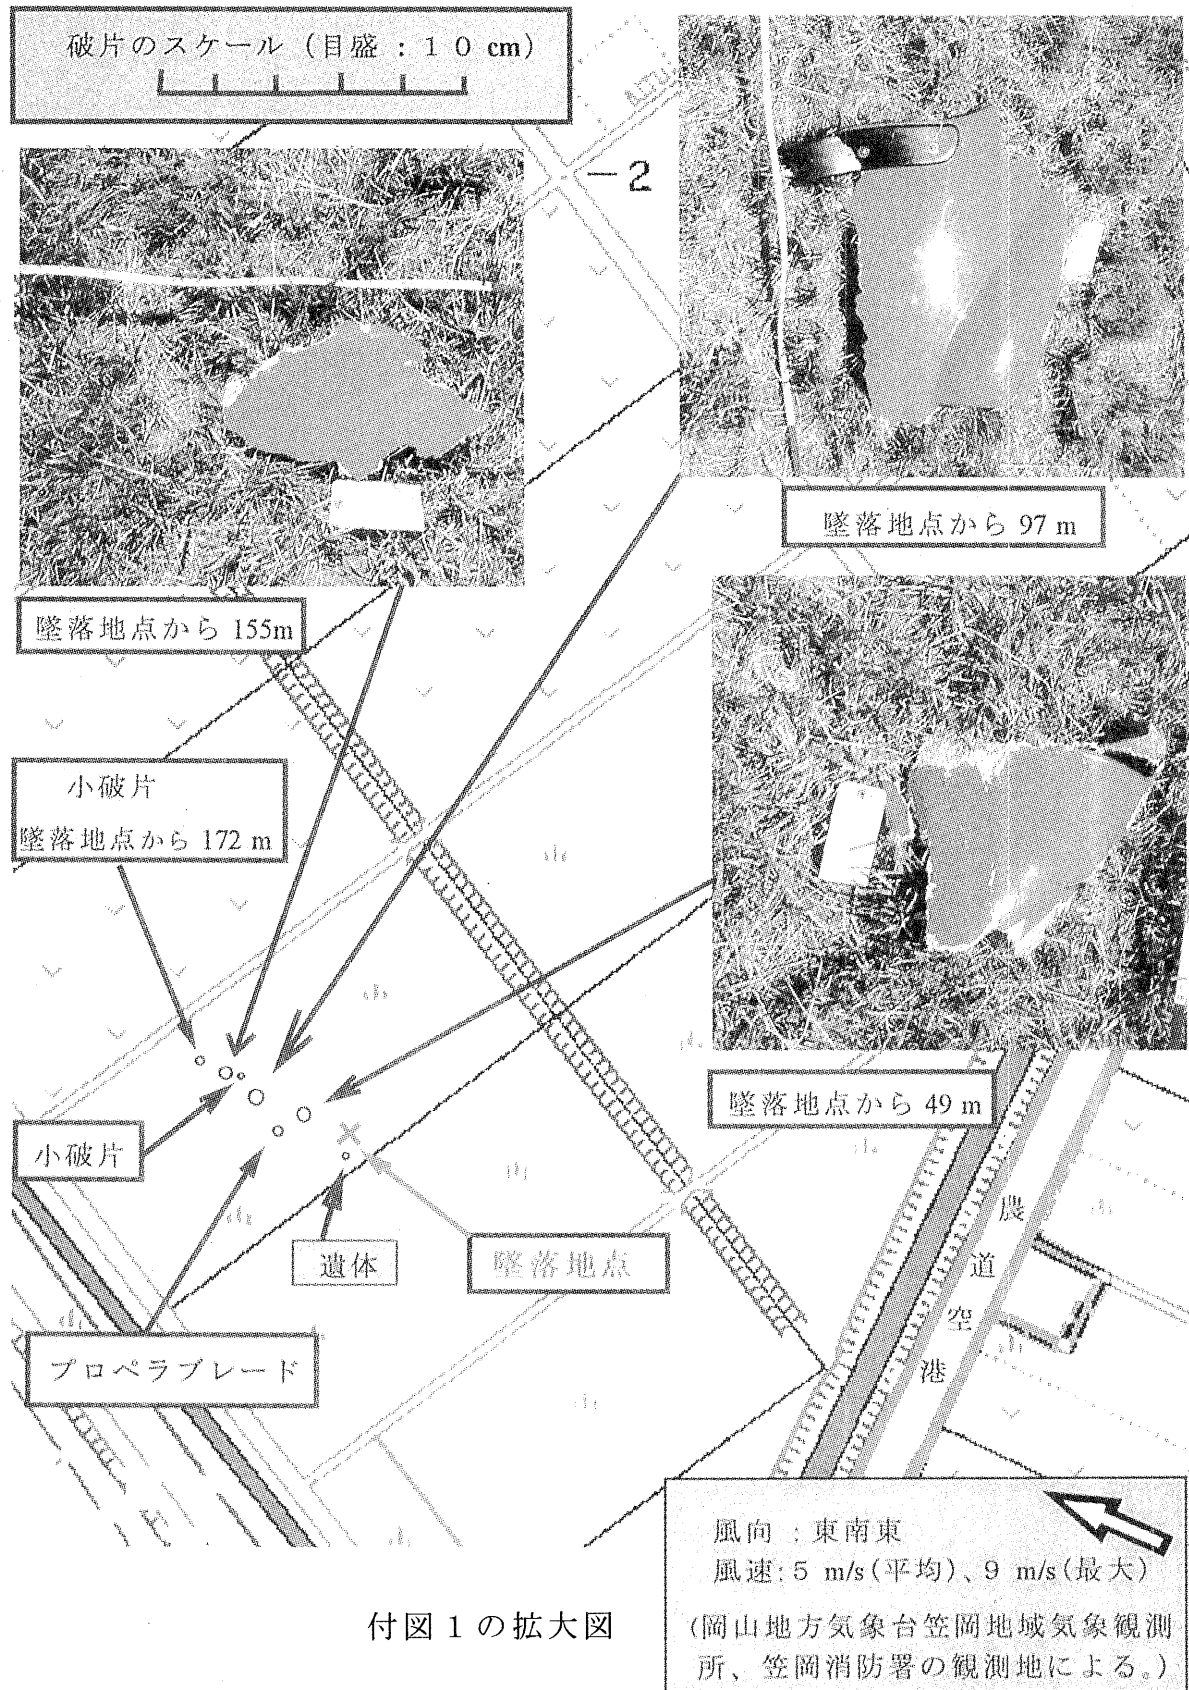
## 付図 2 破片の散乱状況

飛散した機首部の残がいの破片は、墜落地点付近から西側の地域でそのほとんどが回収され、破片で最も遠いものは墜落地点から約 1 7 0 mにあった。一辺が 3 0 cmを超える破片はすべて機首部分のもので、墜落地点から、それぞれ 1 5 5 m、9 7 m、4 9 mの地点にあった。また、機体の破片以外のバラストに使用されたと見られるような物は発見できなかった。

3.1.9 残がい破片の飛散状況から、上空でローターが機首部前面を叩いたことにより生じた破片は、南東の風によって北西方向に落下したものと推定される。

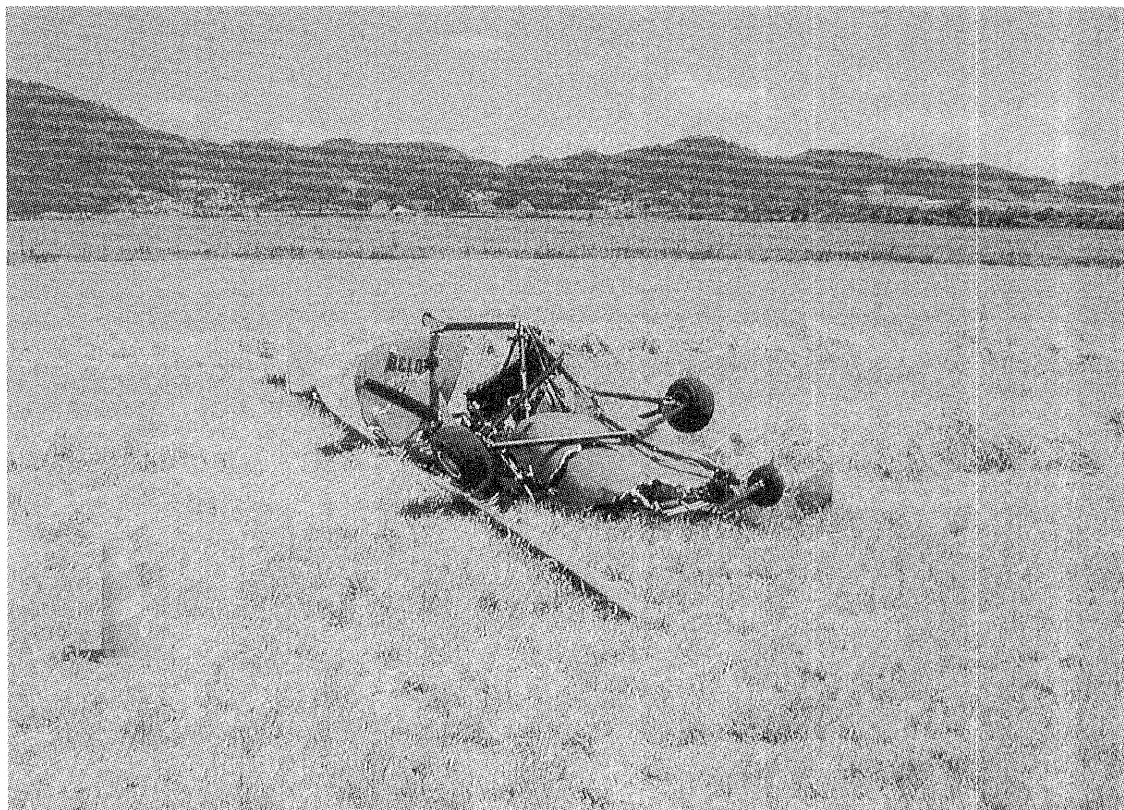
写真 1 事故機

同機は、機首を概ね東の方向（約 1 1 0 °）に向けて裏返しとなった状態であった。

また、操縦席のシート・ベルトは外れていなかった（金具は締めた状態）が、ベルトはゆるめの状態であった。

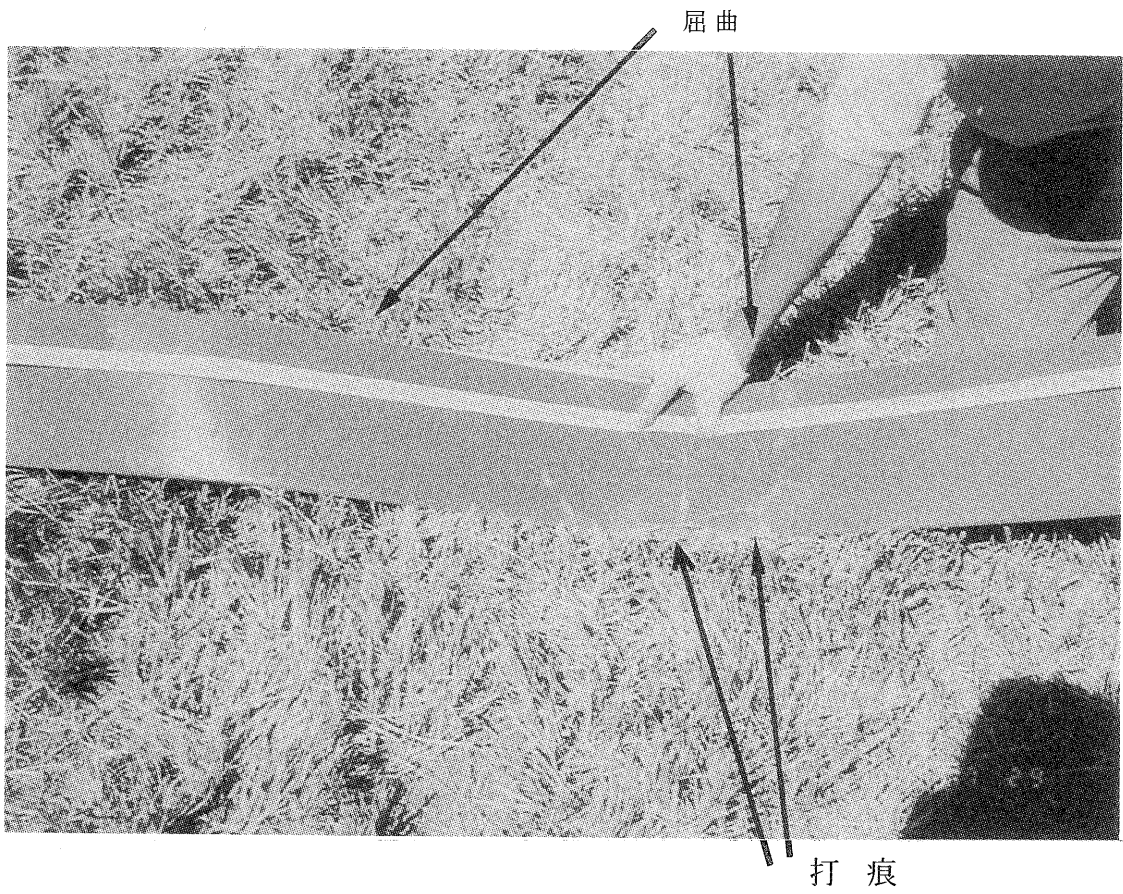
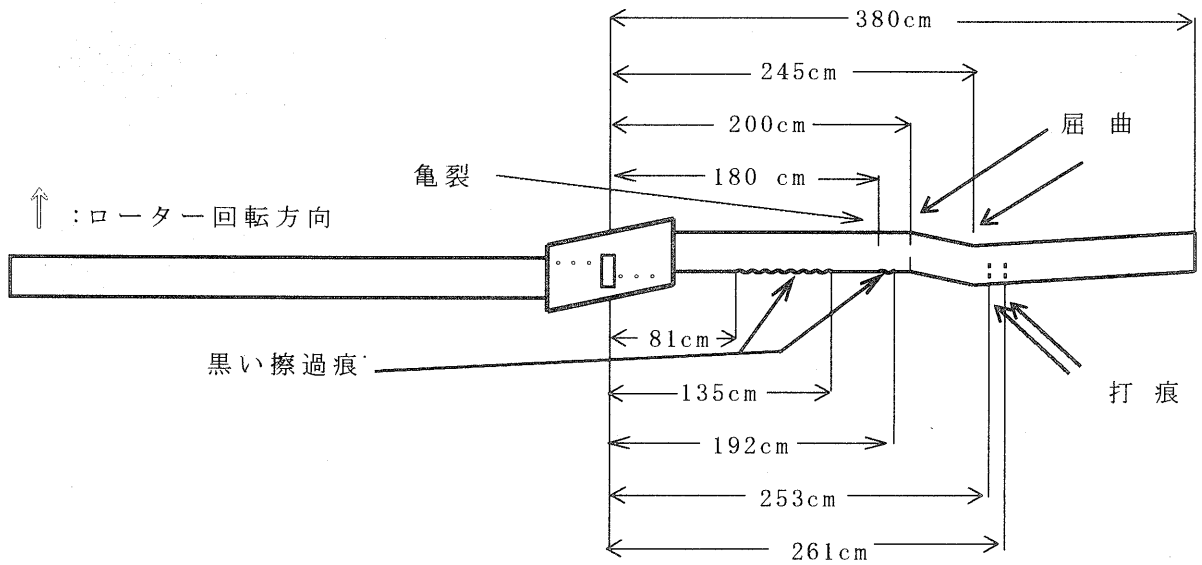
写真 3 破損したローター

黄色マークのあるローターが中心から200cm付近で折れ曲がり、245cm付近では折れ曲がりに加え、機首部前面と接触したと思われる打痕が認められた。

ローター中心から81～135cmの間及び190cm付近には黒色の擦過痕跡があり、機首部前面のシールドゴムとの接触痕跡と推定された。

3.1.7 機首部前面の破損状況、ローターの破損状況及び残がい破片の飛散状況並びに目撃者の口述から、同機は、離着陸場の西側付近で右旋回で飛行中、ローターが機首部前面を横方向から叩いたため、ローターの回転が停止し、左に横転して墜落したものと推定される。

ローター損傷状況 (裏面から臨む)

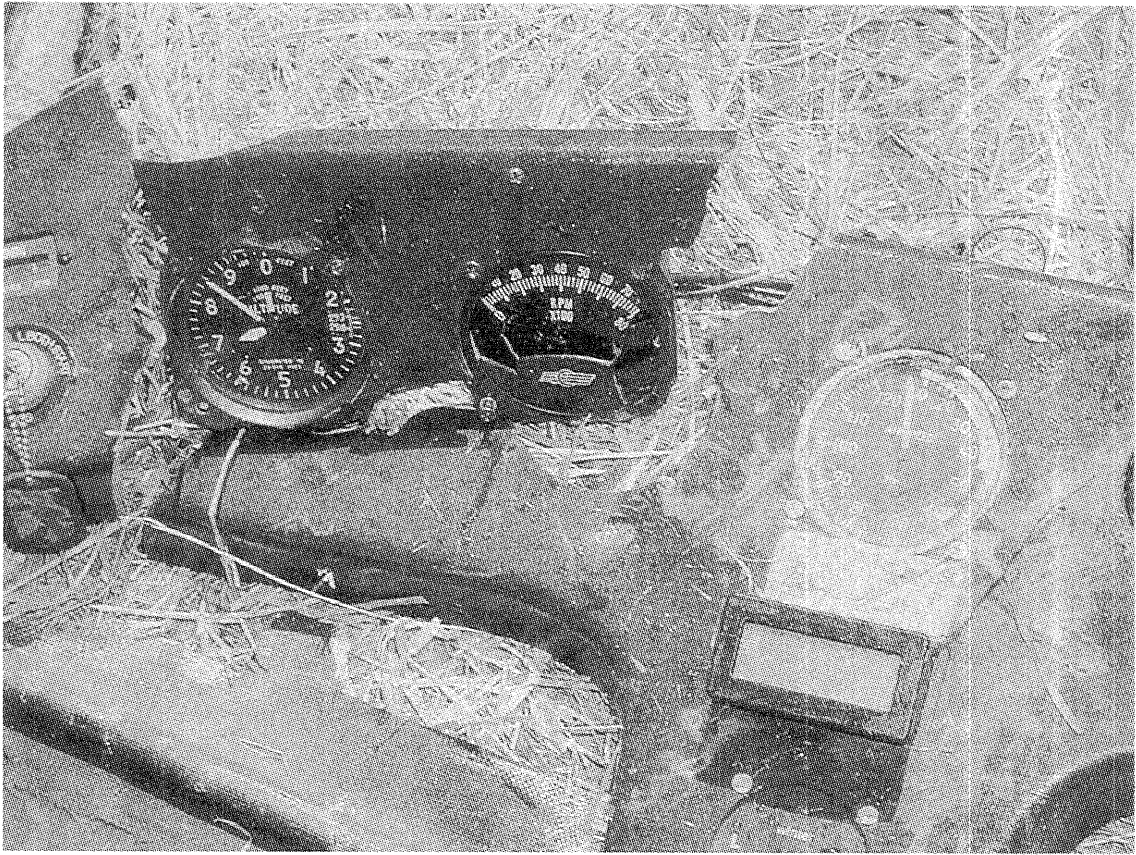
写真 4 計器パネル

速度計の指針	0 mile/h
高度計の指針	6 8 5 ft (指針は固着しており、高度計規正值は 2 9 . 7 4 inHgを指していた。)

ローターが機首部前面を横方向から叩いた高度は、高度計がQ F E に設定されていたと推定されることと、高度計の指針が6 8 5 ft ( 2 0 9 m ) で固着していたことからその指示より高かったものと推定される。
