航空事故調査報告書
個人所属グラザー・ディルクス式
DG-400型JA2370
千葉県関宿滑空場
平成11年10月23日

平成13年1月25日
航空事故調査委員会議決
委員長 相原康彦
委員 勝野良平
委員 加藤晋
委員 水町守志
委員 山根・三郎

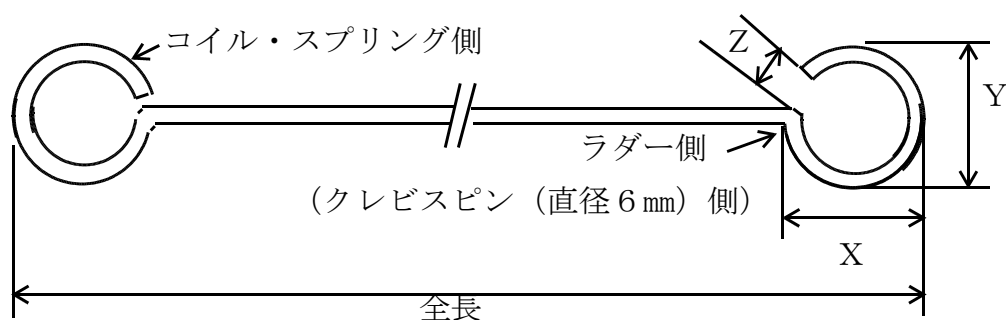
寸法 (単位: mm)				備考
		全長	X	Y	Z	
同機	左	288	15.0	11.2	6.1	総飛行時間: 304時間32分 特異な飛行経歴: 1996年9月 ハード・ランディング
	右	289	17.2	11.1	10.1	
A機	左	285	10.4	10.4	1.7	総飛行時間: 262時間32分 特異な飛行経歴: なし 南アフリカで約230時間飛行
	右	285	10.4	10.4	1.5	
B機	左	283	11.4	10.6	2.5	総飛行時間: 623時間09分 特異な飛行経歴: なし
	右	284	11.8	10.7	3.2	
C機	左	285	12.8	12.5	1.1	総飛行時間: 300時間51分 特異な飛行経歴: なし
	右	285	12.9	12.6	1.2	
D機	左	285	13.0	12.1	1.2	総飛行時間: 592時間30分 特異な飛行経歴: なし
	右	286	14.0	11.8	2.0

調査結果では、同機のスプリング・アダプター端末のループの間隙は、他機に比し、極端に大きな値を示していた。また、同機だけが、過去にハード・ランディングという特異な飛行経歴を有していた。

スプリング・アダプターのループの間隙の寸法は、同機を除き、総飛行時間の多い機体では、飛行時間の少ない機体に比し、やや大きな値を示していた。

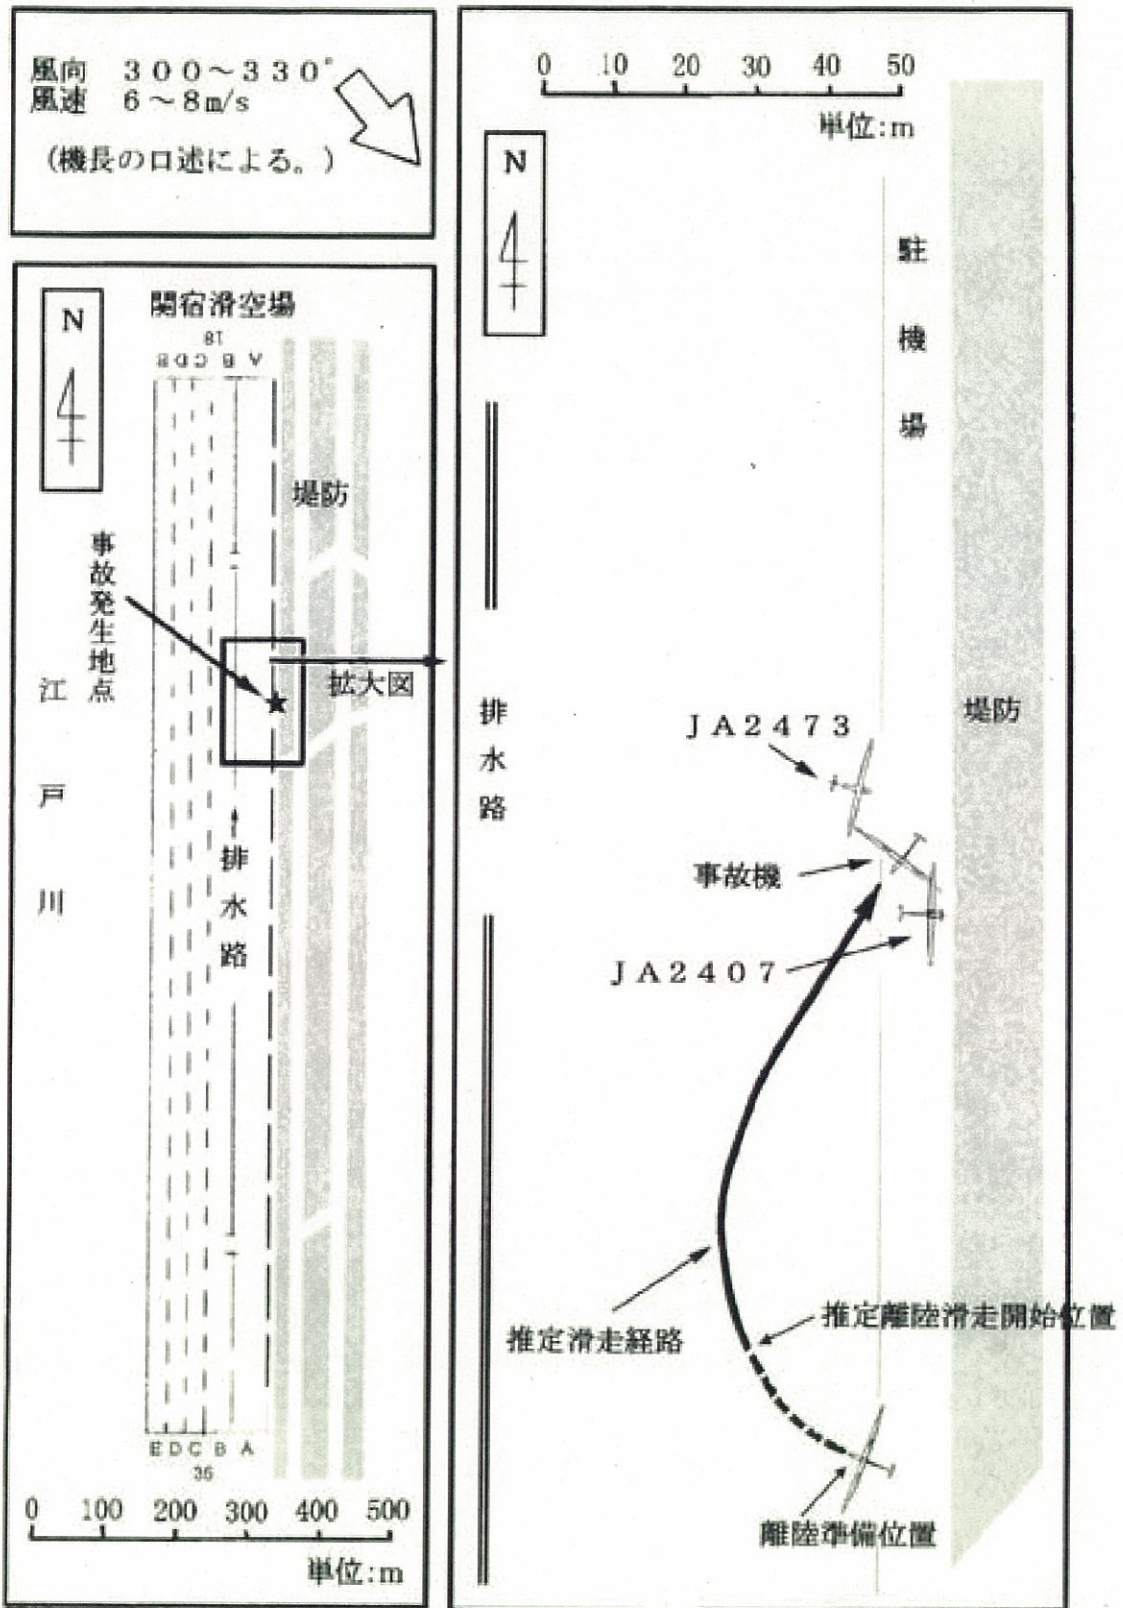
付図 1 事故現場見取図

関宿滑空場には、方位36/18の離着陸帯5本が設定されており、最も東側のA離着陸帯の東側に接する部分は、ほぼ全長にわたり駐機場となっている。

事故現場は、A離着陸帯の北端から南へ約400mの地点に接する駐機場であった。

同機が離陸準備をした位置から停止した位置まで同機のものでと推定されるタイヤ痕が残されていた。

同機は、駐機中のJA2407及び組立が終わったJA2473との間に約220°の方向を向いて停止していた。

JA2407の尾部及びJA2473の右主翼後縁部に、本事故によるものと推定される損傷があった。

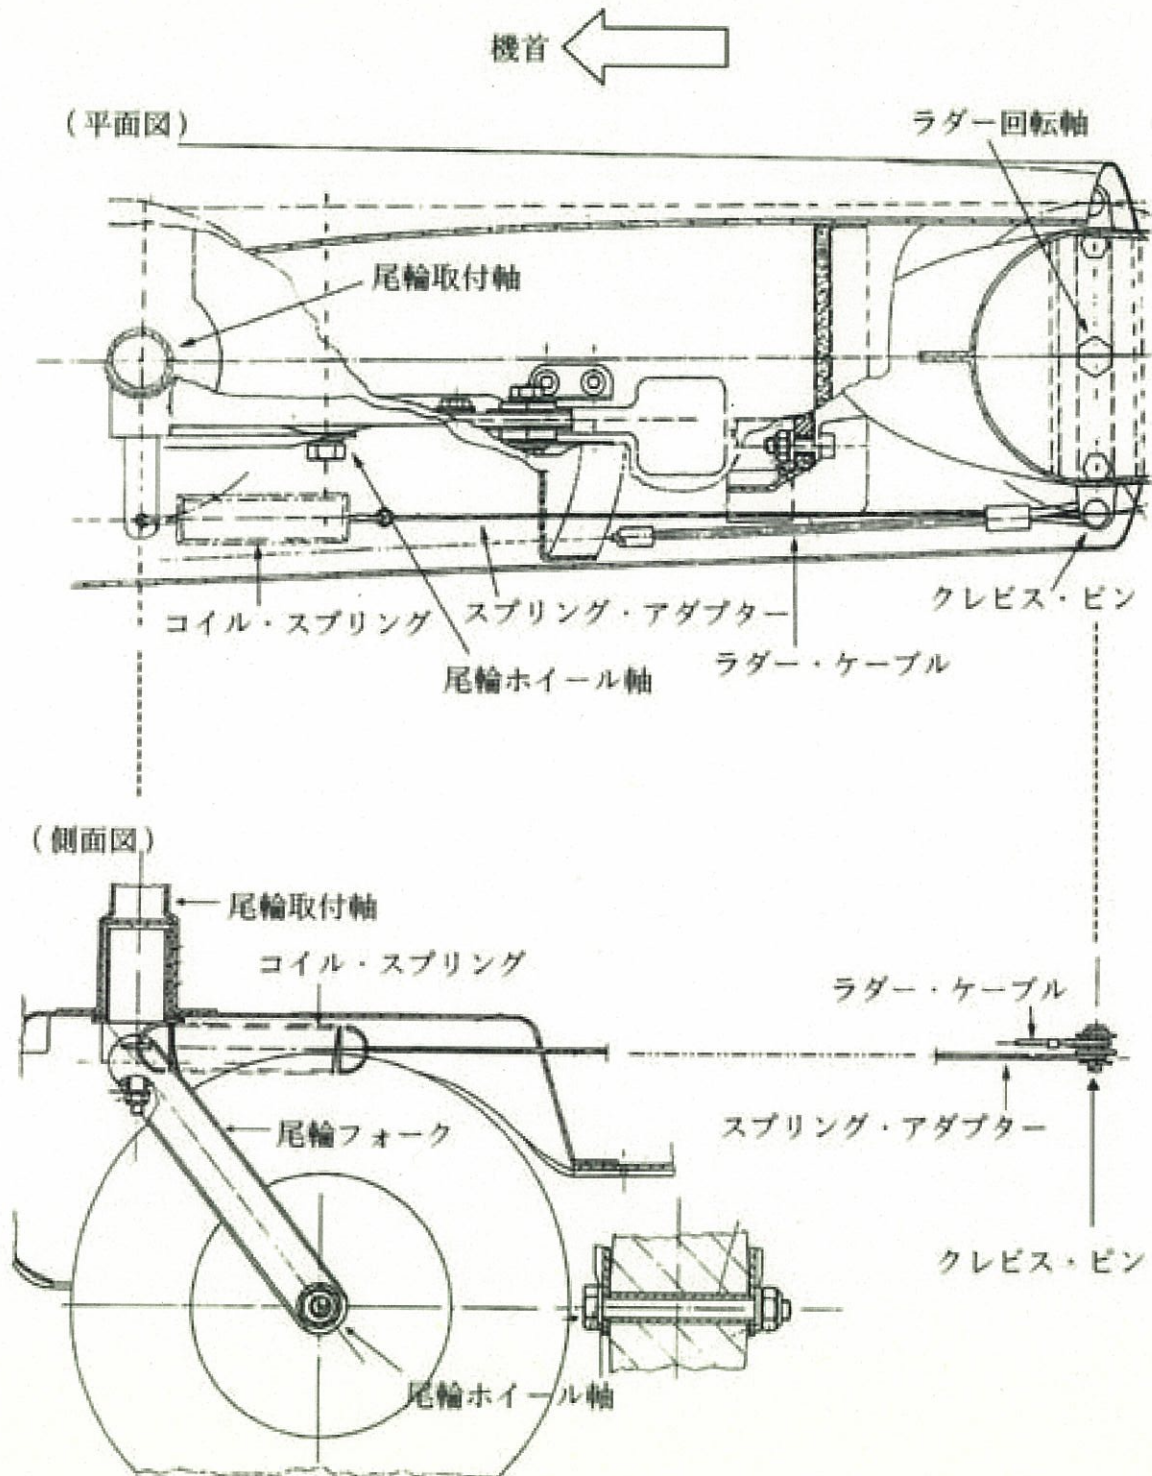
付図3 尾輪操向装置概要図

尾輪を操向するためのステンレス・スチール・ワイヤー製のスプリング・アダプターは、ラダー回転軸に取り付けられているホーンにクレビス・ピンを介して接続され、そのクレビス・ピンにはラダー・ケーブルの端末も接続されている。

ラダー・ペダルの動きは、ラダーの回転軸を動かすとともに、スプリング・アダプター及びコイル・スプリングを介して尾輪を取付軸周りに動かす。この場合、踏み込んだラダーと反対側のスプリング・アダプターが機体後方側に引っ張られることにより尾輪取付軸を回転させて尾輪の向きを変える。

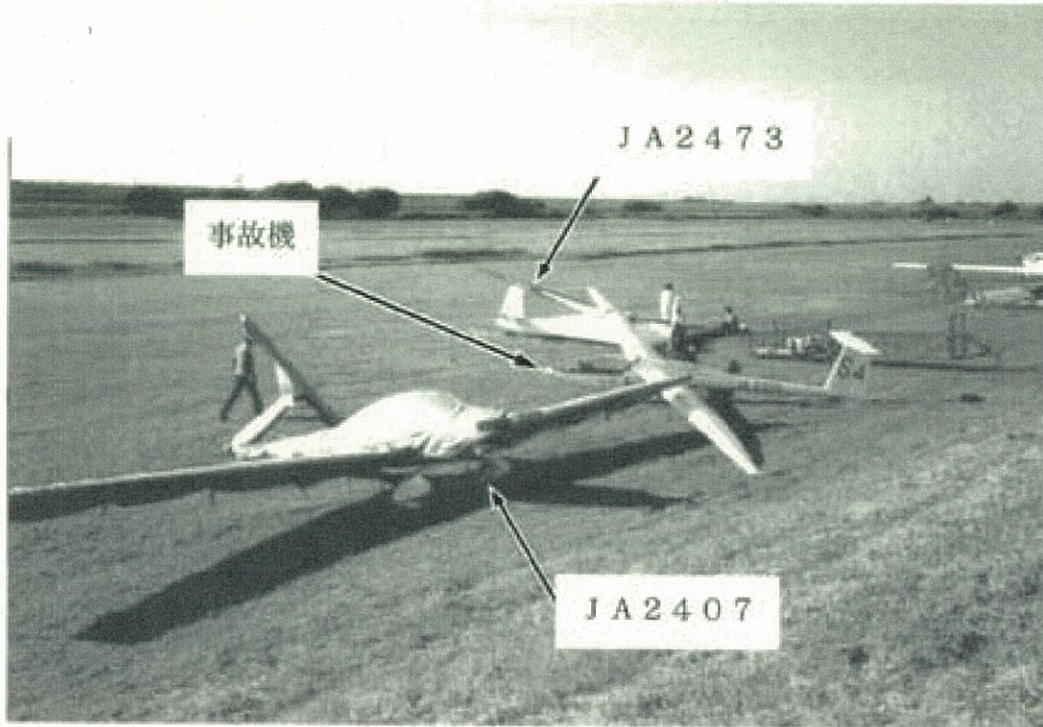
写真1 事故現場

翼端を放した直ぐ後、同機が駐機場側に偏向していくのが分かった。同機は、機軸を離着陸帯方向に戻すことなく、駐機してあったモーター・グライダーの方に走って行った。初めに同機の右翼中央部付近がモーター・グライダーの垂直尾翼に衝突し、それによって同機は右に回転を始め、次に左翼先端が同じく駐機中のグライダーに接触したが、なおも大きく右に回転した後、停止した。

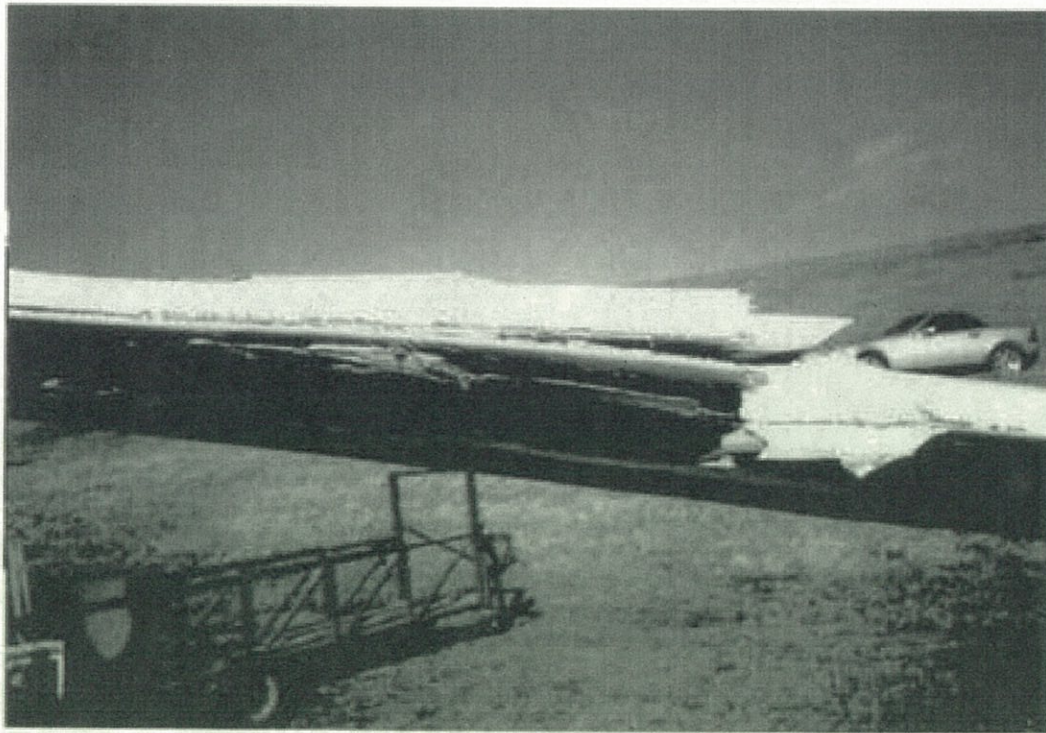
写真2 事故機の右主翼の損傷状況

- (1) 左主翼は、翼端付近の前縁上面外板が損傷していた。
- (2) 右主翼は、翼中央付近の前縁が破損していた。また、エルロン後縁が破損していた。
- (3) 左右のスプリング・アダプター（部品番号：4R27/2）は、接続されていたそれぞれのクレビス・ピン（直径6mm）から外れていた。

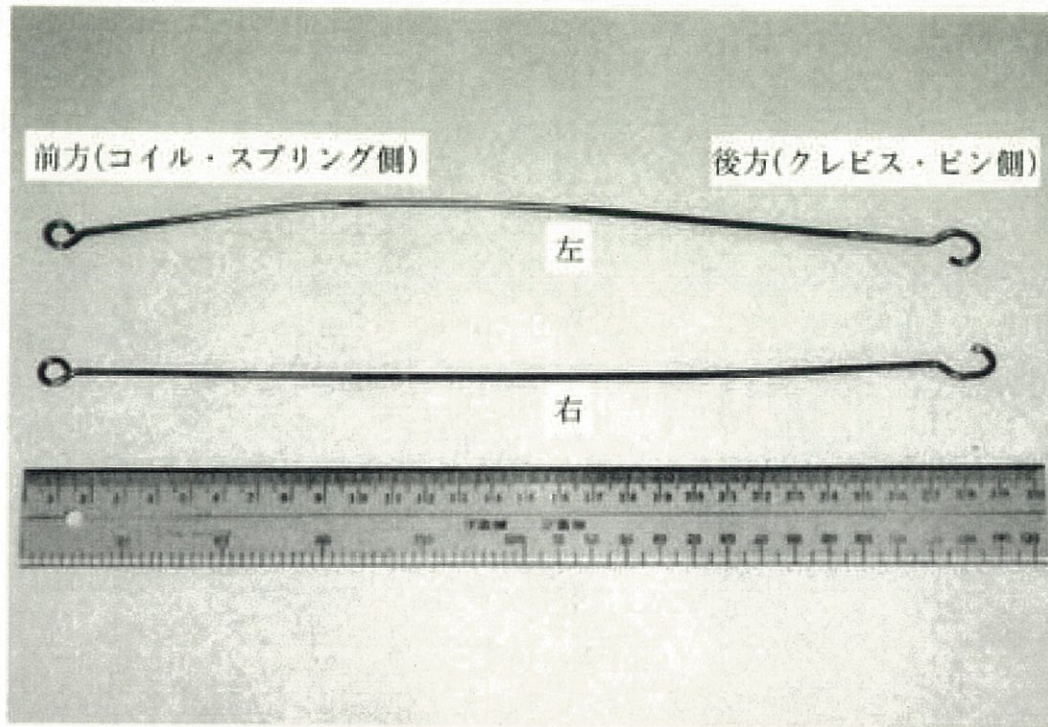
写真3 事故機のスプリング・アダプターの
のループの変形状況

両スプリング・アダプターは、両端の円形状に加工された部分（以下「ループ」という。）のうち、機体後方側（ラダー側）が塑性変形していた。

なお、スプリング・アダプターがクレビス・ピンから外れたのは、スプリング・アダプター端末のループの間隙がクレビス・ピンの直径以上に拡大していたことによるものと推定される。

3.1.6 2.9.3のスプリング・アダプターの引張試験の結果から、同機のスプリング・アダプターのループの変形は、塑性変形を発生させるような過大な荷重が負荷したことによるものと推定される。

なお、同機の方方向制御が不能になったのは、尾輪操向用スプリング・アダプターのループが塑性変形し、接続されていたクレビス・ピンから外れたことによるものと推定される。

本事故に関し、同種事故の再発を防止するため、尾輪操向用スプリング・アダプターの点検の徹底等、所要の処置を検討する必要がある。

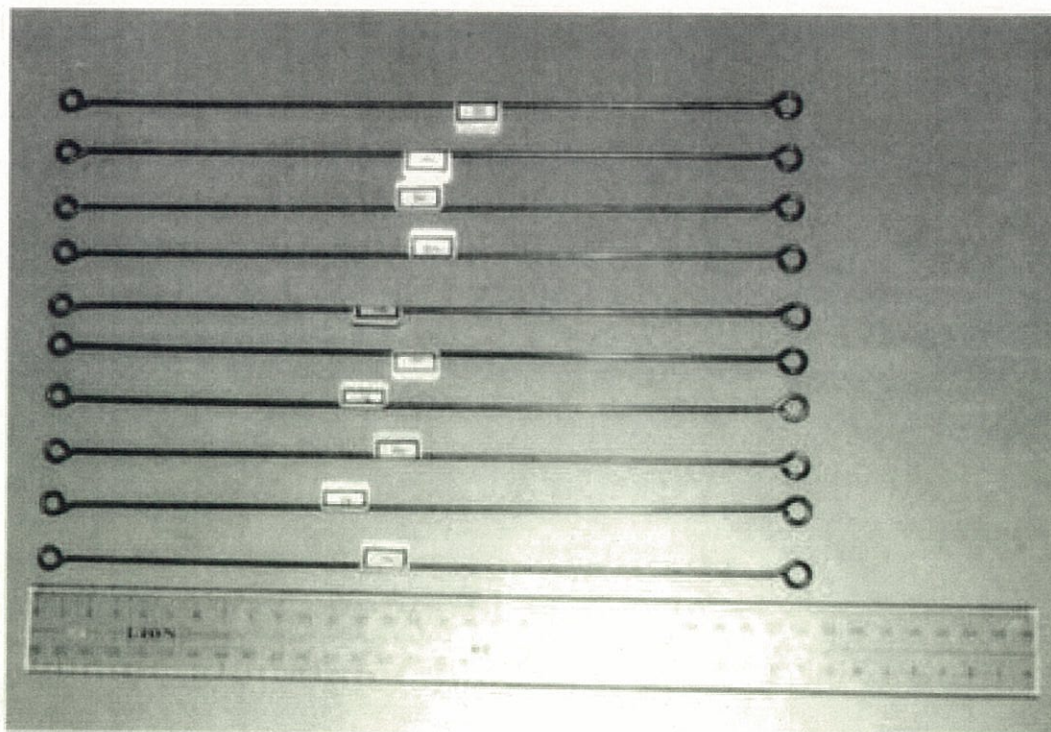
写真4 未使用のスプリング・アダプター

同様に計測したところ、全長は、284～286mm、平均284.5mm、Xは、10.4～10.8mm、平均10.6mm、Yは、10.3～11.0mm、平均10.6mm、Zは、0.5～1.1mm、平均0.9mmであった。ループのXとYの平均値は同じであったが、個々のループの形状にはややばらつきが見受けられた。（写真4参照）

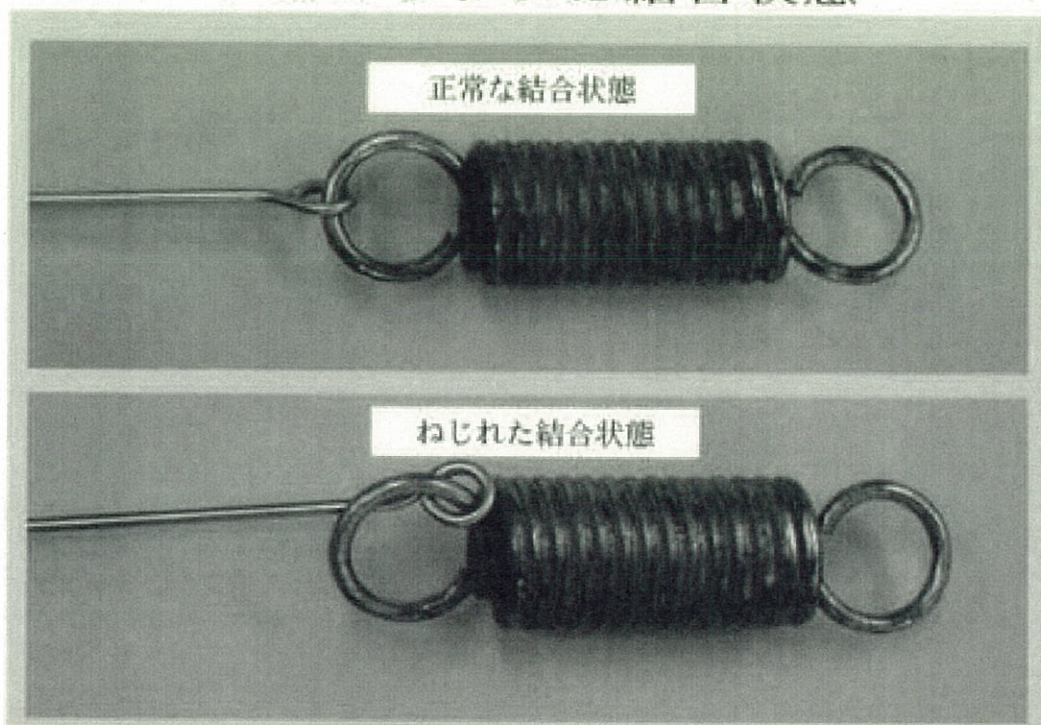
写真5 スプリング・アダプターとコイル
・スプリングの結合状態

なお、スプリング・アダプターのループがコイル・スプリングのフック部のコイル側でねじれて接続する状態になると、通常 of 最大値以上に引き伸ばされ、更に大きな荷重が負荷される可能性があることが確認された。（写真5参照）

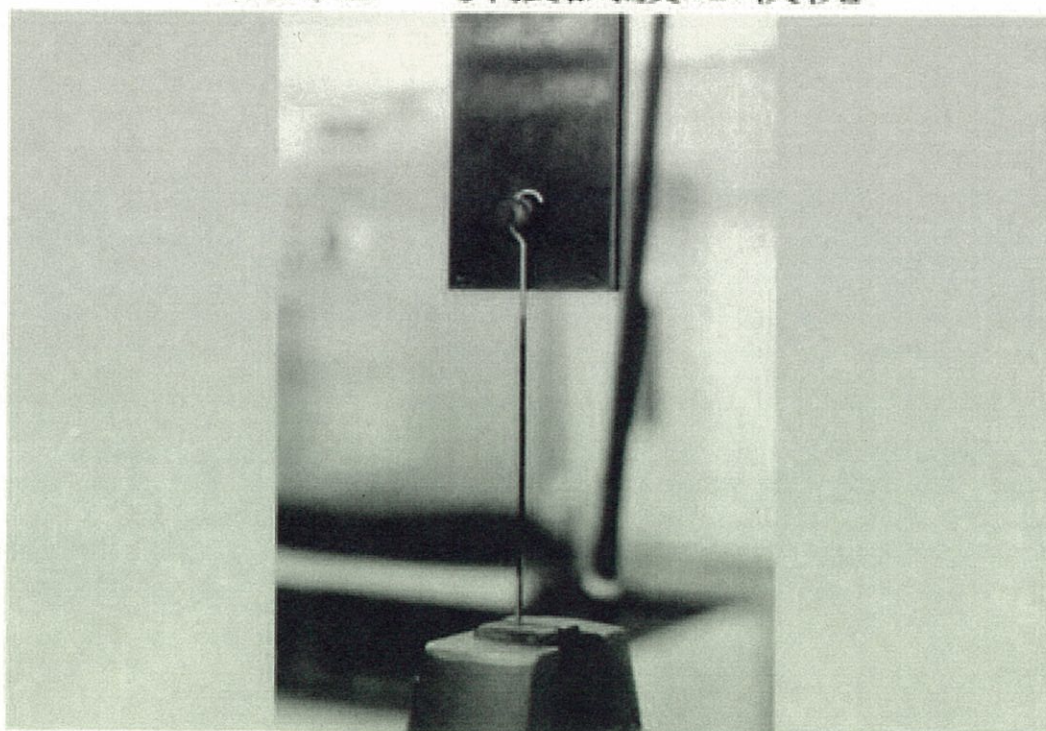
写真6 引張試験の状況

試験は、スプリング・アダプターの間付近を試験装置のグリップにより固定し、クレビス・ピンと接続するループをクレビス・ピンと同径のピンに接続して実施した。

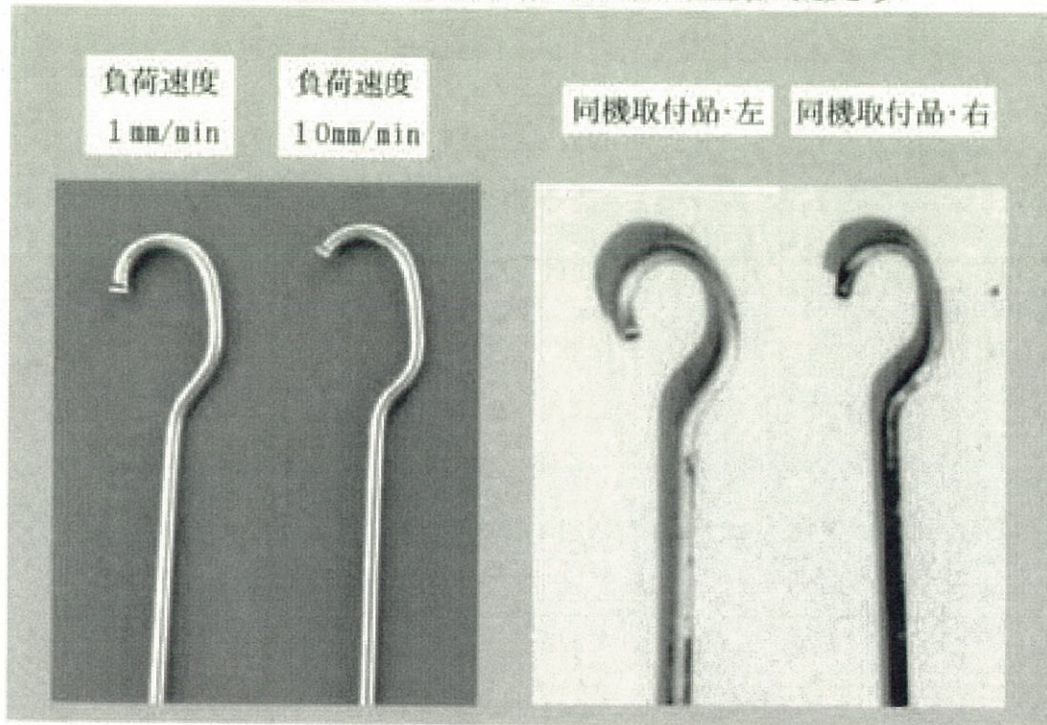
写真7 試験後のスプリング・アダプターの形状（引張静荷重試験）

未使用のスプリング・アダプターに静的引張荷重を負荷した結果、ループ部分に同機取付品のものと類似の塑性変形を生じた。(写真7参照)

ただし、降伏点は、同機取付品の方が未使用のスプリング・アダプターより大きかった。同一の材料という割にその差がやや大きかったが、それがいかにして生じたのかは明らかにできなかった。

同機に取り付けられていたスプリング・アダプターのループの降伏点は、コイル・スプリングによって掛かる最大荷重とほぼ同じであった。

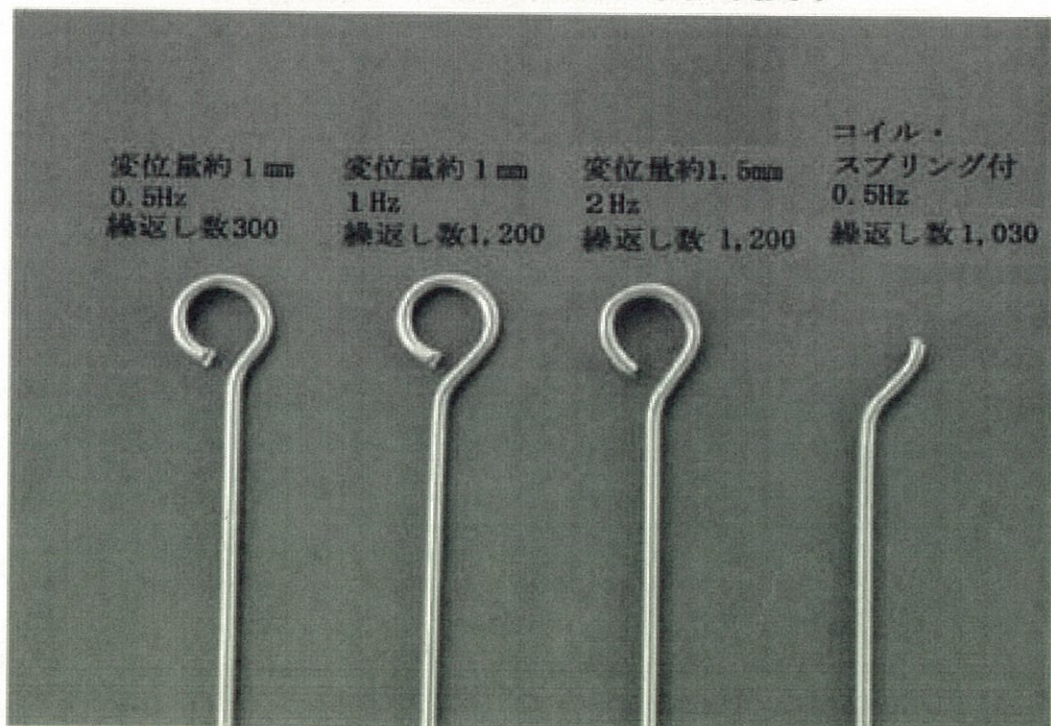
写真8 試験後のスプリング・アダプターの形状（引張疲労試験）

試験の結果、スプリング・アダプターのループの塑性変形は、コイル・スプリングを付けない上記 a のグリップで固定した方法で同じ繰返し数を実施した試験結果よりやや大きくなった。これは、荷重がスプリングを取り付けない試験より大きかったためと考えられ、疲労によって伸びたものではないと考えられた。また、上記 a の試験と同じ繰返し数(1,200回)を実施しようとしたが、それに達する前(1,030回)にループが破断した。このループが大きく塑性変形することなく破断し

た事象は、同機の実際の事象とは異なっていた。
