型 式：ロビンソン式R 4 4型（回転翼航空機）

登録記号：J A 7 9 2 0

1 航空事故調査の経過

1.1 航空事故の概要

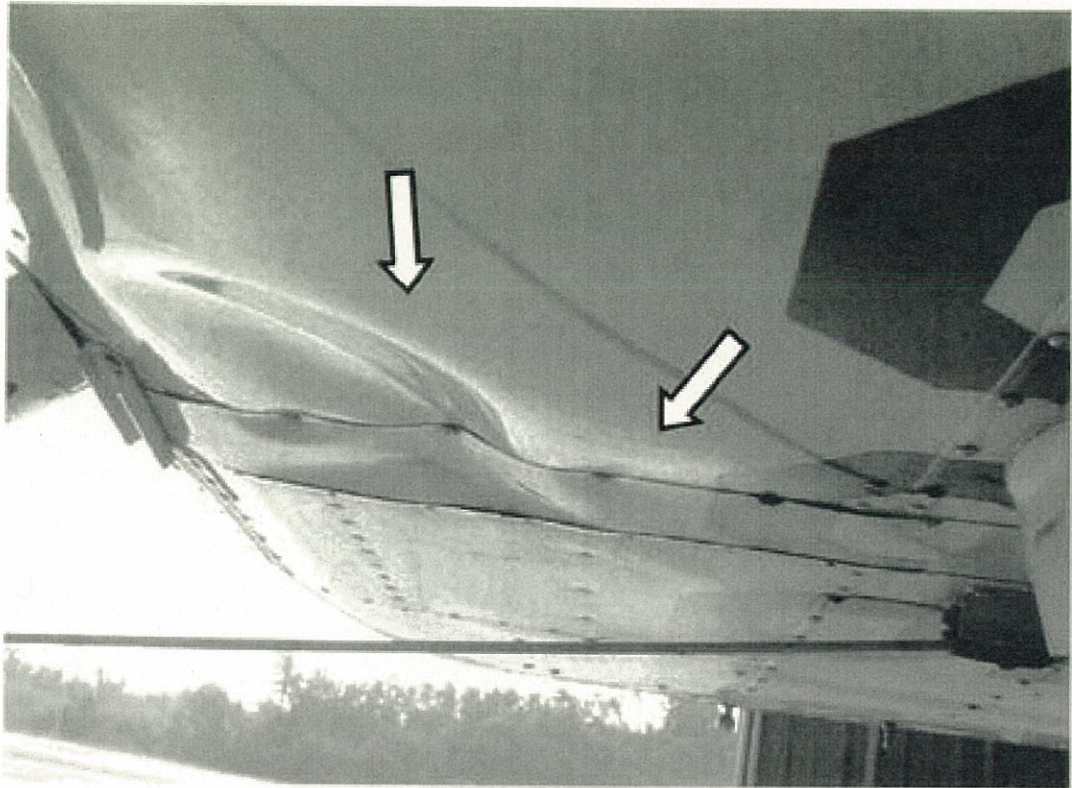
写真1 胴体下面損傷部分

- (1) 胴体下面の左脚付近の外板表面が変形していた。
(写真1参照)
- (2) 右前脚を除く他の脚の胴体取付部外板の一部が損傷していた。また、左右スキッドの間隔は前部が僅かに開いており、機体全体が僅かに左へ傾いていた。
- (3) 左後席下のフレームの一部が山型に大きく変形しており、バゲッジコンパートメントの床の内側にまで変形が及んでいた。
(写真2参照)
- (4) 尾部全般を支えるスチール・チューブ・フレームの一部が変形していた。
- (5) マスト・フェアリング前面下部の一部が変形していた。

上記の損壊は、いずれも機体が激しく接地した際の衝撃によって生じたものと推定された。

3.1 機体の損傷状況から、同機は、着陸の際、左スキッドから先に激しく接地し、中破に至る損傷を受けたものと推定される。
