航空事故調査報告書
自作航空機（回転翼航空機、単座）
J X 0 0 7 6
長野県松本市
平成 1 2 年 6 月 2 9 日

平成 1 3 年 2 月 8 日

航空事故調査委員会議決

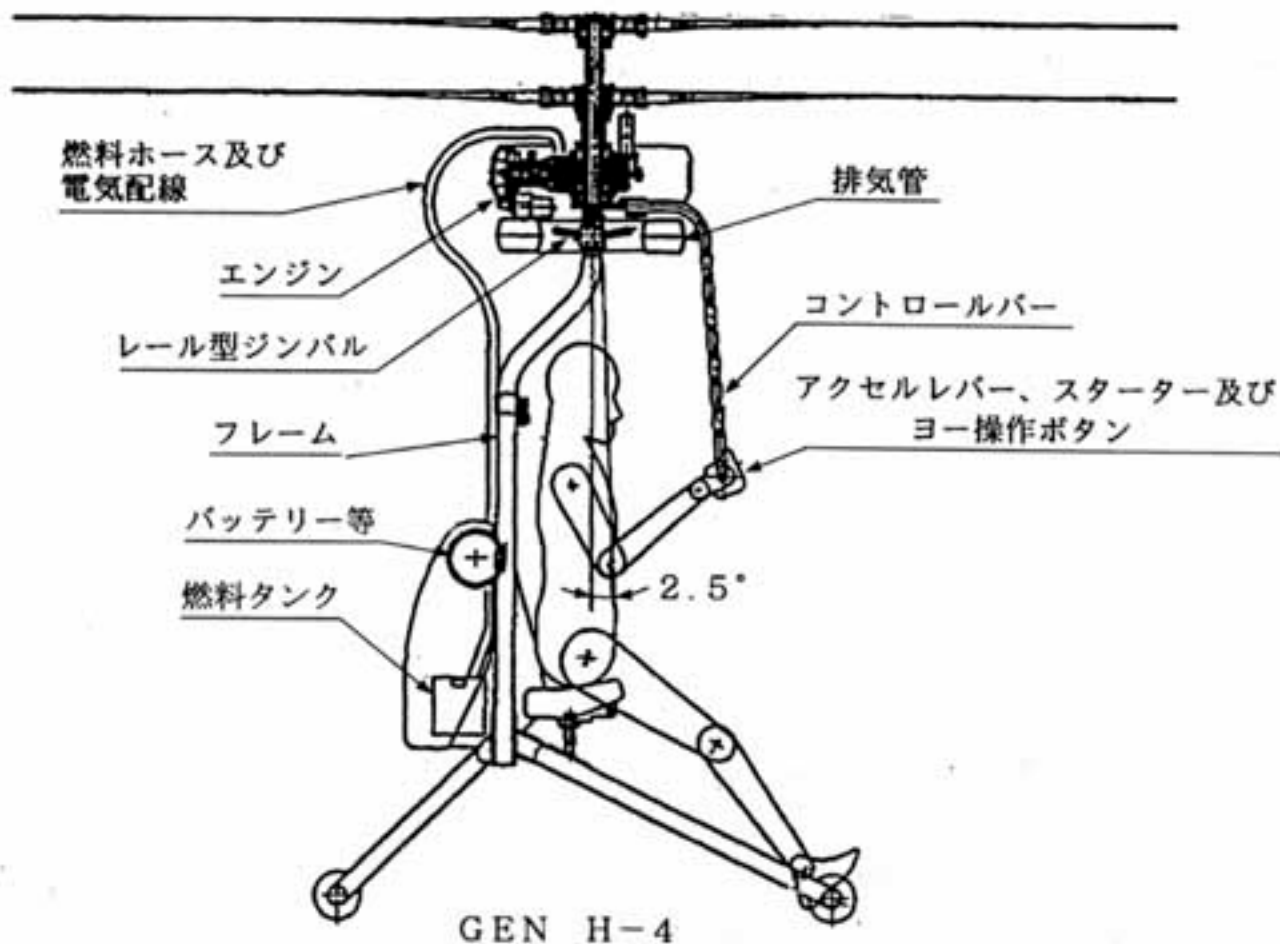
付図 3 機体概要図

- (2) 同機の構造は、上部にローター、エンジン及びトランスミッションからなる駆動部があり、その下部にレール型ジンバルを介して座席等のコントロール部が吊り下げられている。
- (3) 操縦については、駆動部分のトランスミッションに取り付けられているコントロール・バーを操縦者が直接動かすことで、ローター・ブレード回転面の向きを変えることにより、前進、後進等を可能としている。
コントロール・バーを手前に引くと前進、前方に押すと後進となる。
- (4) 製造者のマニュアルによれば、離陸及び操縦の手順については、操縦者は座席に腰をおろした後でエンジン回転を徐々に増していき、4,500回転付近で機体が浮き上がり始める際、両足で体重を支えながら機体が真上に引っ張られるようにコントロール・バーを操作するとしている。
風の影響の少ない時は、垂直に離陸するのでコントロール・バーの操作はしないこととし、また、その場でホバリングする際もコントロール・バーをほとんど動かさないか、コントロール・バーから力を抜くかして、高度を一定にするためのアクセル・レバーの操作量を体得することとしている。
- (5) 試験飛行の実施手順及び非常の場合の手順は、その都度打ち合わせで確認しながら試験を実施していたが、手順書としては、作成していなかった。
(付図2及び付図3参照)
