航空事故調査報告書
新日本ヘリコプター株式会社所属
富士ベル式204B-2型JA9145
群馬県利根郡片品村
平成12年3月27日

平成13年6月13日
航空事故調査委員会議決
委員長 佐藤 淳 造
委員 勝野 良 平
委員 加藤 晋
委員 垣本 由紀子
委員 山根 ・三郎

新日本ヘリコプター株式会社所属富士ベル式204B-2型JA9145（回転翼航空機）は、平成12年3月27日（月）、人員輸送のため、群馬県利根郡片品村の大清水場外離着陸場から同村沼山荘場外離着陸場まで飛行し、沼山荘場外離着陸場で人員を5名降機させた。その後、同機は、帰投のため、大清水場外離着陸場に向けて離陸したが、離陸直後にエンジンに異常が発生し、沼山荘場外離着陸場付近の尾瀬沼岸边に、10時57分ごろ、不時着した。

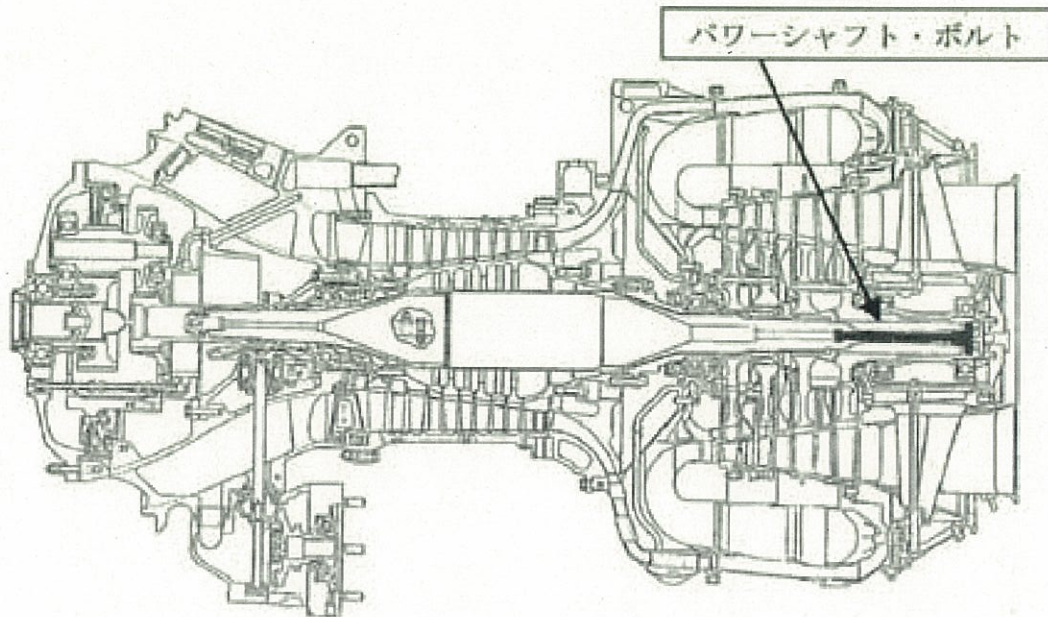
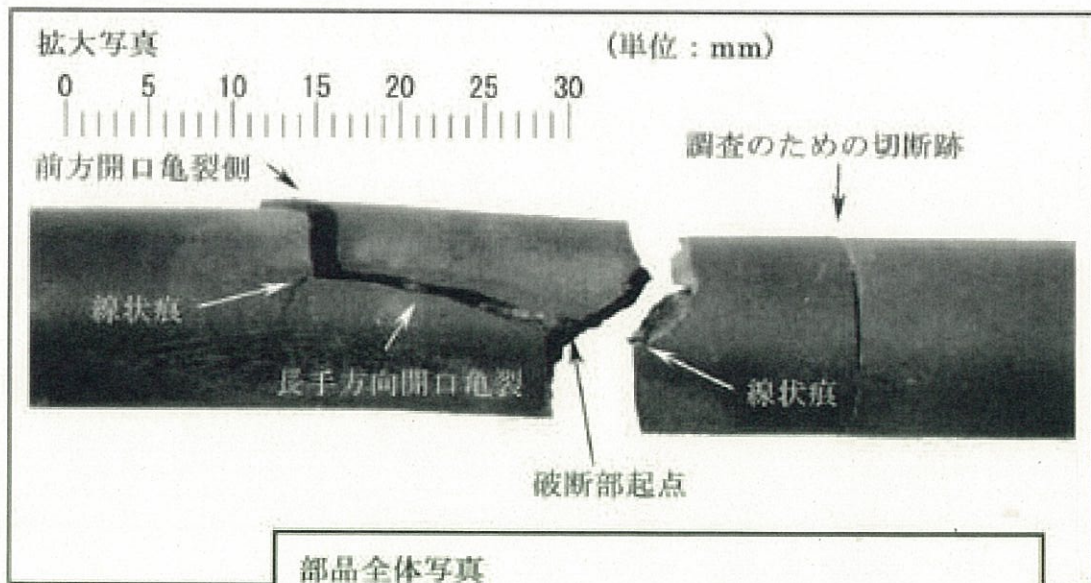
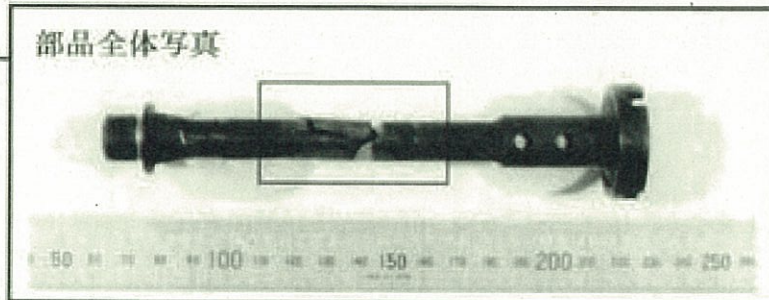
付図3 エンジン内部概要図

コンプレッサーの軸流式ブレード及び遠心式のインペラーがコンプレッサー・ケーシング内周と接触して損傷し、コンプレッサーのローター軸が前方のサポート・ベアリング付近で破断していた。

パワーシャフト後方で、同シャフトの中心及び前後間隔を保持するパワーシャフト・ボルトが、長手方向のほぼ中央で破断し、パワーシャフト外周とコンプレッサー・シャフト内周がシャフト前方部で接触し溶着していた。

- ① ボルト（長さ140mm、中央部の外径15mm、肉厚1.5mmの中空ボルト）のほぼ中央部に軸方向の長さ約14.4mmの貫通した開口亀裂が認められた。
- ② 軸方向の開口亀裂部の前方端及び後方端付近より、それぞれの円周方向に

- ③ 軸方向の長さ14.4mmの開口亀裂は、後端部のボルト破断面に接して延長線上ボルト表面後方約4.9mmの長さの線状痕（地きず）として続いていた。更に前方部分も開口亀裂部延長線上、約0.9mmの線状痕が認められた。ボルト表面の開口亀裂部及び線状痕の全長は約20.2mmに達するものであった。

- (1) 異音が発生したのは、同機が離陸直後、パワーシャフト・ボルトが破断し、パワーシャフトがヘリカル・ギアの反力により前方に移動して、コンプレッサー・シャフトと激しく擦れ、双方が溶着して、コンプレッサー・ローター軸が前方のサポート・ベアリング付近で破断したことによるものと推定される。
- (2) エンジンが急激に停止したのは、パワーシャフト・ボルトの破断により、回転するタービンシャフトと逆方向に回転するコンプレッサー・シャフトとが接触したこと並びにコンプレッサーのブレード及びインペラーがコンプレッサー・ケーシングの内周と接触したことにより、コンプレッサーの回転が急激に低下し、そのため燃焼に必要な圧縮空気の供給が低下したことによるものと推定される。

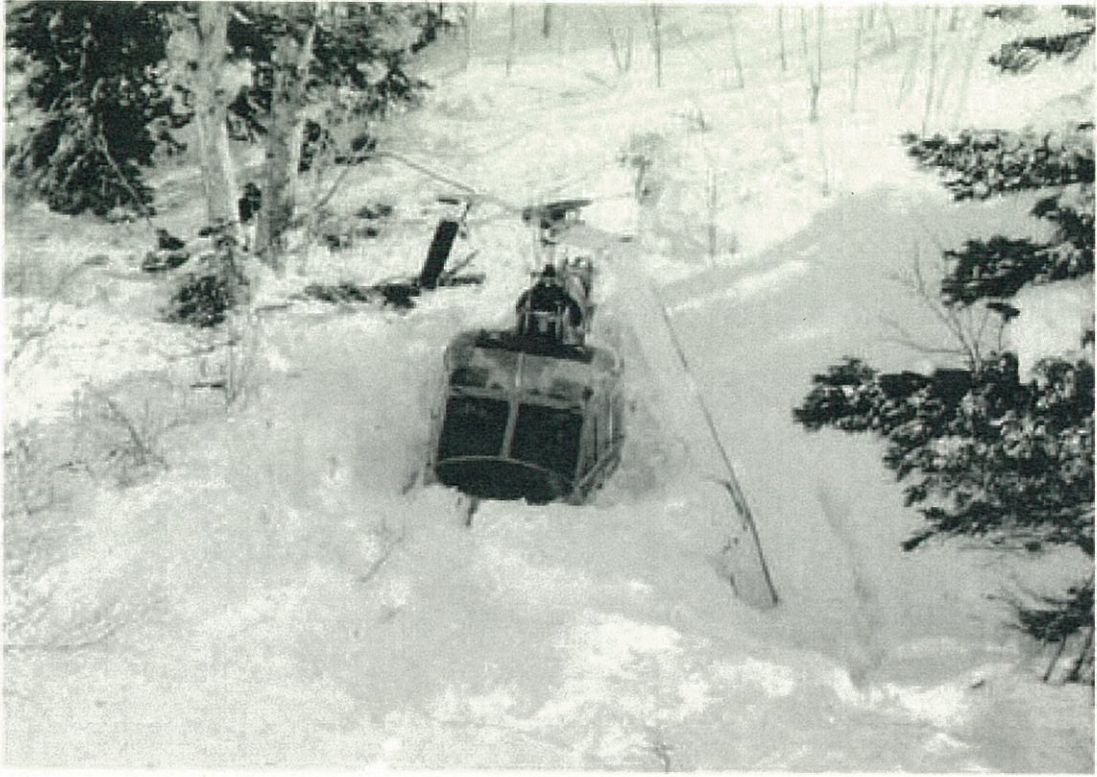
写真1 事故機

事故現場は、尾瀬沼の南端部に位置する尾瀬沼山荘から北西に約65m離れた尾瀬沼岸辺の、やや空間のある積雪3～4mの樹林の中であり、尾瀬沼に向かって緩やかな下り勾配の斜面であった。機体の東側約6mと約8m付近に立つ2本の樹木が雪面から約6m付近で折れ、折れた幹や枝がそれら樹木の根元付近に落下していた。

機体は機首を、磁方位約020°に向け、胴体の約1/3が雪に埋まり、尾部の大部分は雪に埋まっていた。(付図1及び写真1、2参照)

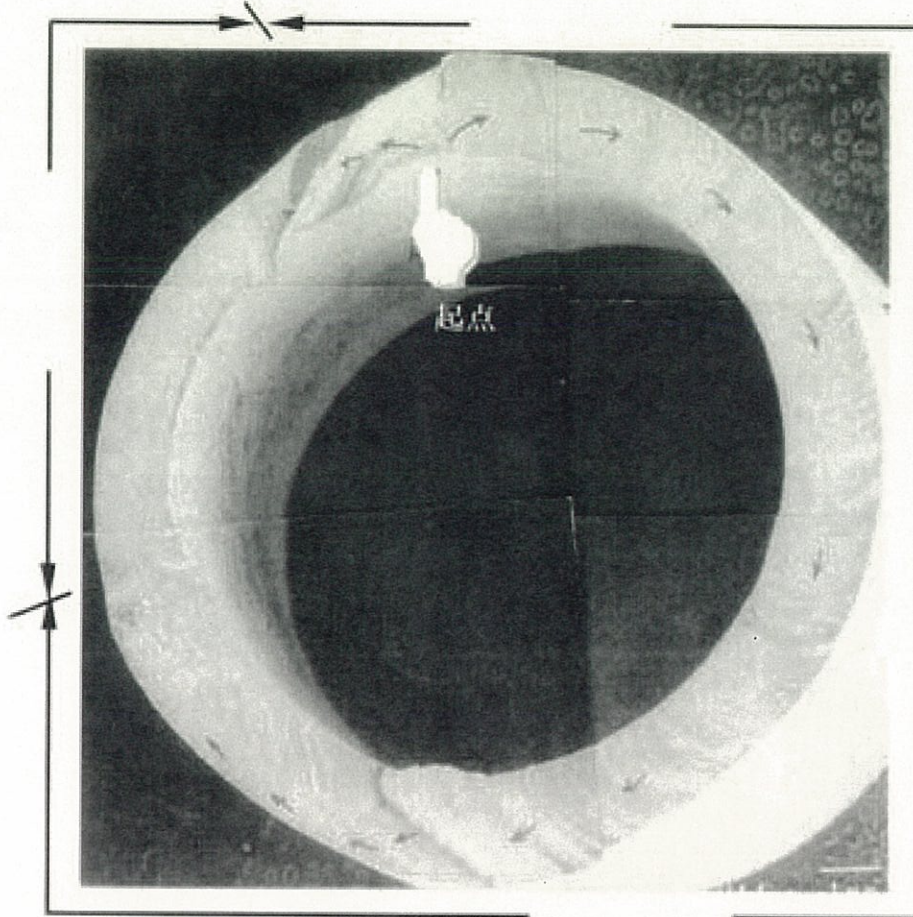
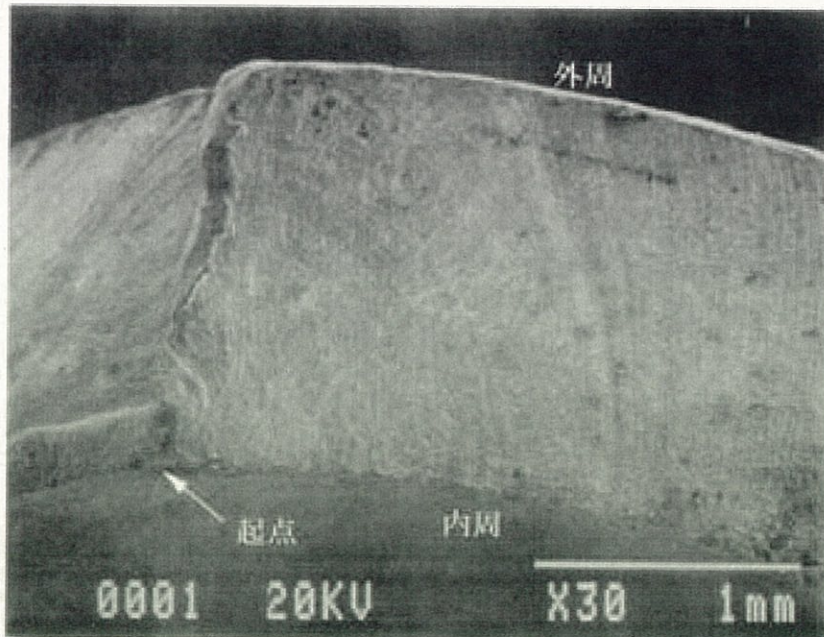
写真3 破断面

- ① 走査形電子顕微鏡によるボルト破断面調査の結果、軸方向開口亀裂後端部の破断面に、内周の一点を起点に扇形状に進展した疲労破壊を示す明瞭なビーチマークが認められた。ビーチマーク間のストライエーションは認められなかったが、亀裂は疲労により進展したものと推定され、疲労域はボルト全周のほぼ4/5周にわたって見られた。最終破壊域（延性破面）は破断面の残りである全周の1/5程度であった。

破断面はボルト内周の一点を起点として、疲労による亀裂発生以降の時間経過（高温ガスにさらされていた時間）によると推定される色彩の変化があり、水色—青色—紫色と変化し、最終破壊域の薄茶色と明瞭に異なっていた。

- ③ 軸方向の開口亀裂の後方延長線上ボルト表面に認められた線状痕箇所を円周方向に切断（輪切り）し、その断面の組織について走査形電子顕微鏡によるX線分析を行った結果、ボルト外周から内周に向かって深さ約0.25mmの酸化物と推定される異常組織が認められた。

また、2.10.2項(3)②及び③の破面調査から、開口亀裂部及び線状痕箇所的全長20.2mmにわたって異常組織が存在していたものと推定される。その異常組織は、深さが一部はボルト肉厚に及ぶものであったため、エンジン使用出力（トルク）に応じた引張応力の作用に伴って、ボルトの内周側で当該異常組織を起点として疲労による亀裂が発生し、エンジン運転時の出力変動に伴うボルトへの繰り返し応力により、円周方向へ疲労亀裂が進展し、破断に至ったものと推定される。

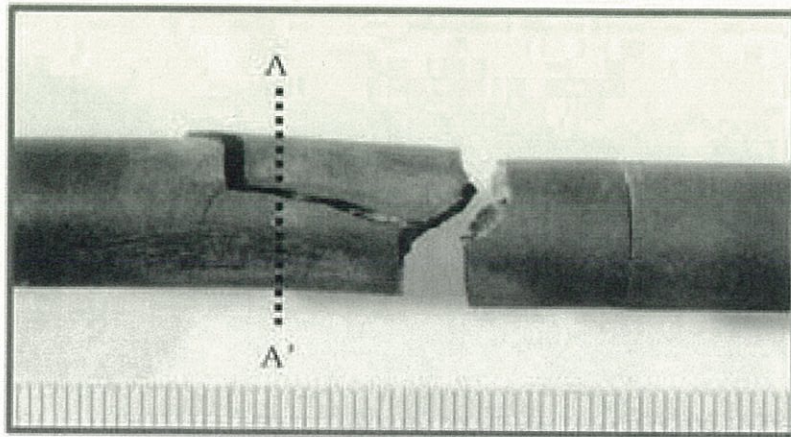
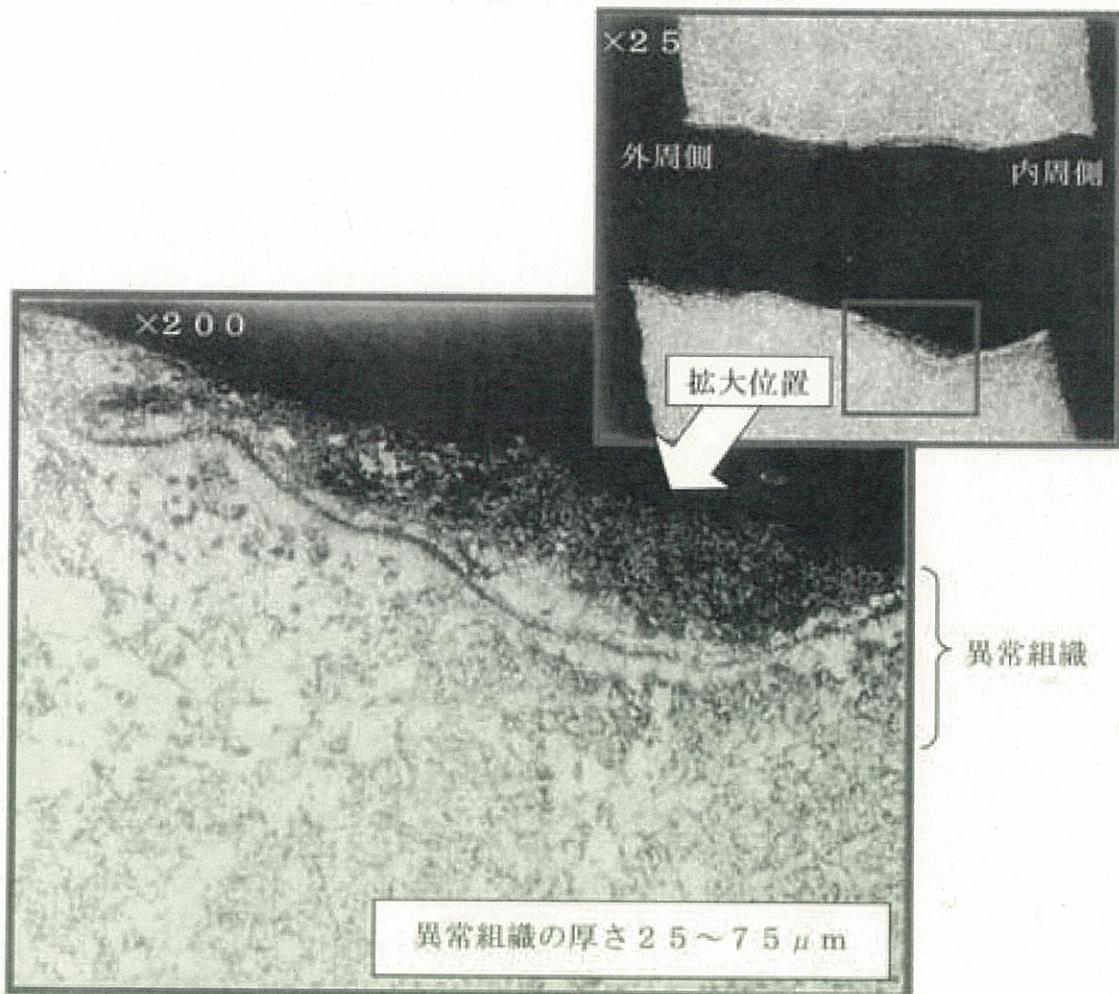
写真4 開口亀裂部異常組織

- ② 軸方向の開口亀裂の中央部を円周方向に切断（輪切り）し、亀裂断面の組織について走査形電子顕微鏡によるX線分析（EDX）を行った結果、ボルト肉厚1.5mmの中空ボルトの外周から内周の全域にわたり、素材の酸化物と推定される異常組織（厚みは25～75μm）が認められた。また、異常組織部の硬度測定を行ったところ、正常部の硬度がHv300～330であったのに対し、異常組織部の硬度は、Hv210～230（Hv300gr使用）であった。

3.1.6 エンジン分解調査の結果、パワーシャフト・ボルトが破断したのは、ボルトの製造工程で生じた介在物が、ボルト内に異常組織となって存在し、ボルトの強度不足を招いたことによるものと推定される。

3.1.7 パワーシャフト・ボルトの介在物は、ボルト製造時(AMS 6302 鍛造品)の圧延工程又は鍛造工程で酸化した表面が巻き込まれて内部に入り込み異常組織となって残留したものである可能性が考えられるが、なぜ、介在物が発見されなかったかについては、2.10.2(4)項に述べたとおり、製造時の記録が残されていなかったため、明らかにすることができなかった。

運輸省航空局は、平成12年5月9日、耐空性改善通報TC D-5290-2000を発行し、川崎式KT5313B型及びライカミング式T5313B型、T5317系列エンジンのパワーシャフト・ボルトを取り外し、KHI SB No. T53-037による磁粉探傷検査等の実施を指示した。

本エンジンの製造者である、川崎重工（株）は、平成12年5月9日、T53技術通報、KHISB No. T53-037を発行し、川崎式KT5313B型エンジンのパワーシャフト・ボルトを取り外し、クラック及び介在物に対する磁粉探傷検査を実施することを求めた。

- (3) パワーシャフト・ボルトの製造者であるハニウェル社は、恒常的な対策として、オーバーホール・マニュアルの記述について改訂 (TEMPORARY REVISION NO. 85 NOV 9/2000) を行い、非金属介在物 (NON-METALIC INCLUSION) に関する規定を設定し、定期的なクラックの点検時に介在物等に対する検査を実施することを指示した。

また、サービスブリティン T5313B/17-0126 (Jan 29/2001) を発行し、当該ボルトへの次回アクセス時、次回HSI (Hot Section Inspection) 時又は2003年1月31日までのいずれか最も早い時期に、及び当該ボルトを新規に装着する際は、磁粉探傷検査を実施しオーバーホール・マニュアルの規定による介在物の検査を実施することを指示した。
