航空事故調査報告書
スポーツアビエーション・エアクラフト式
アベンジャー-R447L型
超軽量動力機JR1447
埼玉県鴻巣市
平成12年12月17日

平成13年5月30日
航空事故調査委員会議決
委員長 佐藤 淳 造
委員 勝野 良 平
委員 加藤 晋
委員 垣本 由紀子
委員 山根 ・三郎

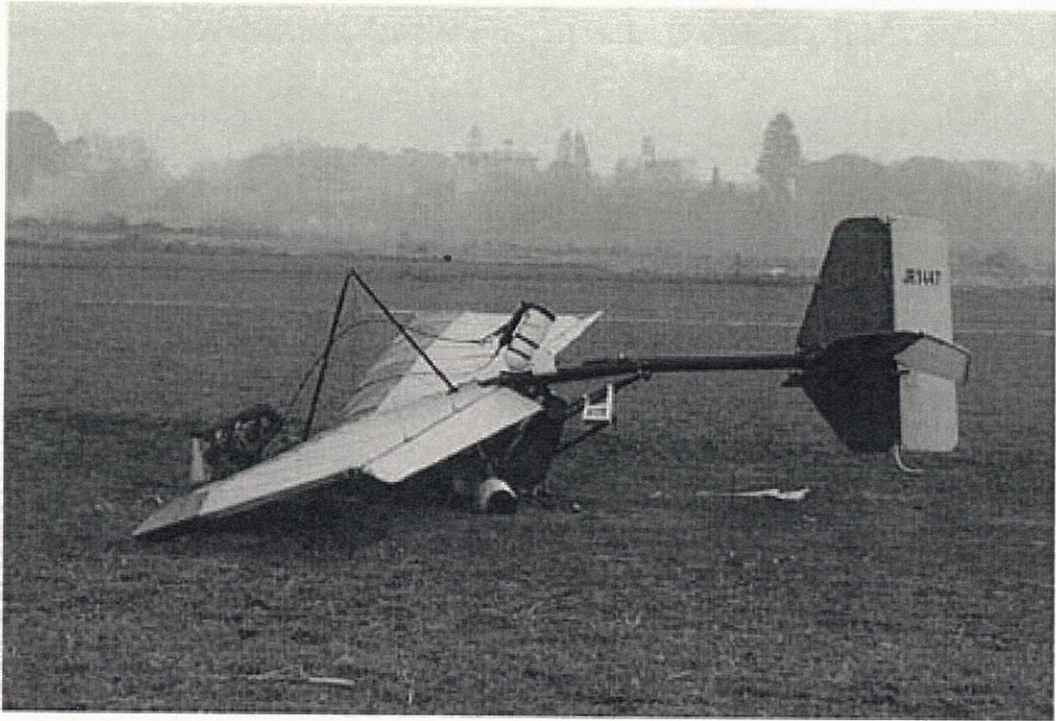
写真 1 事故機 - 1

事故現場は、荒川右岸の広く平坦な河川敷内で、柔らかく耕された畑地であった。機体は、機首を磁方位約010°の方向に向け、機首のプロペラが約40cm地中に埋まっていた。

右主翼付近の地面には、墜落の際、同主翼前縁が強く接地したことによるものと推定される痕跡、及び左主翼付近の地面には、同主翼端が接地したことによるものと推定される痕跡があった。

機体の残がい及び地上の痕跡は、墜落地点のごく近傍に限られており、同機は、低速で機首を下に向けた姿勢で地面に衝突したものと推定された。

- ① 右主翼は、翼上下面被覆が2箇所で裂けていた。また、右主翼内で翼の形状を保持するために張られているケーブルの一部が破断していた。
- ② 主翼上面に張られている4本のケーブルのうち、2本が破断していた。

- ① キールは、操縦席の後方付近で下方に曲がり、かつ、右側に捻れていた。
- ② 操縦席の支柱は、すべて破断していた。
- ③ 前輪は、フォークが機体右側に曲がり、右主輪は、取付支柱が破断していた。
- ④ 操縦系統は、操縦者の救出のため、エレベーター及びラダー・ケーブルが操縦席後方で切断されていた。切断された箇所から各舵面に至るまでの系統に異常は認められなかった。

- ⑤ 操縦席後方の燃料タンクの下部が割れ、燃料はすべて流出していた。

- ① ケーシングの下部が破損していた。
- ② 点火栓及び燃料供給ラインに異常は認められなかった。
- ③ プロペラの手回しによるエンジン回転及び点火機能は、正常であった。
- ④ エア・フィルターは汚れていたが、通常の範囲であり、エンジンへの空気量は、十分あったものと推定された。

2枚のうち、1枚がアルミ合金製のハブのところで破断していた。

- ① エンジン回転計は、約2,800rpm（ほぼアイドル回転数）を示していた。
- ② 非常用パラシュートの展張ハンドルのセーフティ・ピンは、離陸前に外されることとなっており、機体調査時においても外されていたが、展張ハンドルは、引かれていなかった。
