型 式：ロビンソン式 R 2 2 B e t a 型（回転翼航空機）

登録記号：J A 7 9 5 2

発生場所：新潟県中頸城郡妙高高原町

発生日時：平成 1 3 年 5 月 2 7 日 0 8 時 5 7 分ごろ

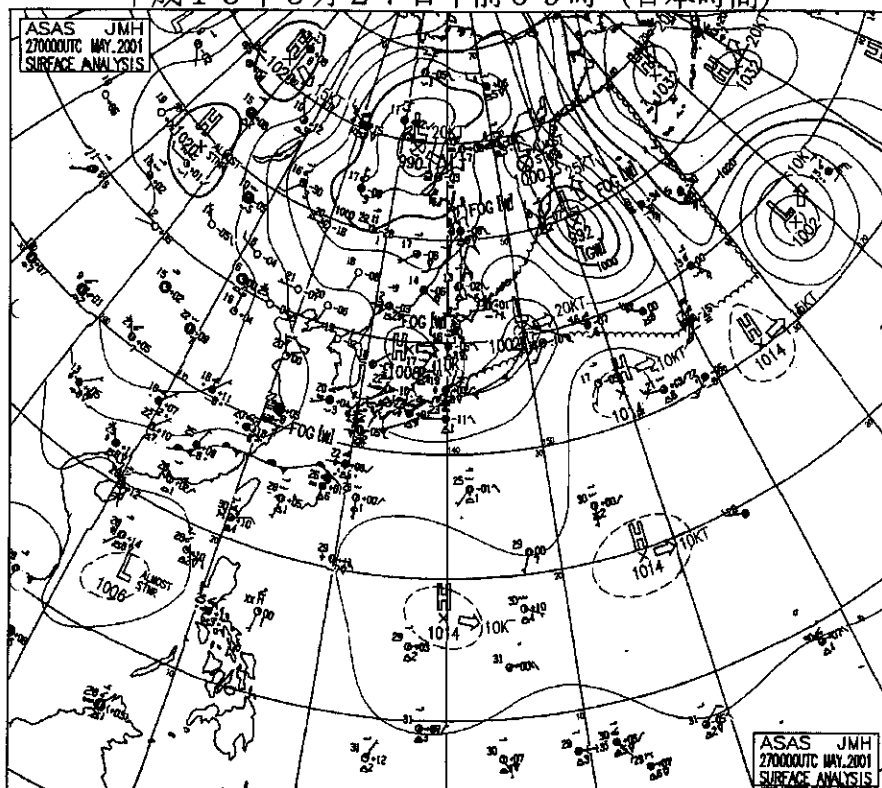
付図2 地上天気図

天気 霧、風 なし、視程 不良
