航空事故調査報告書
佐川航空株式会社所属
アエロスパシアル式A S 3 5 0 B 3 型
J A 0 1 3 B
和歌山県伊都郡高野町
平成 1 2 年 1 1 月 4 日

平成13年11月14日

航空・鉄道事故調査委員会(航空部会) 議決

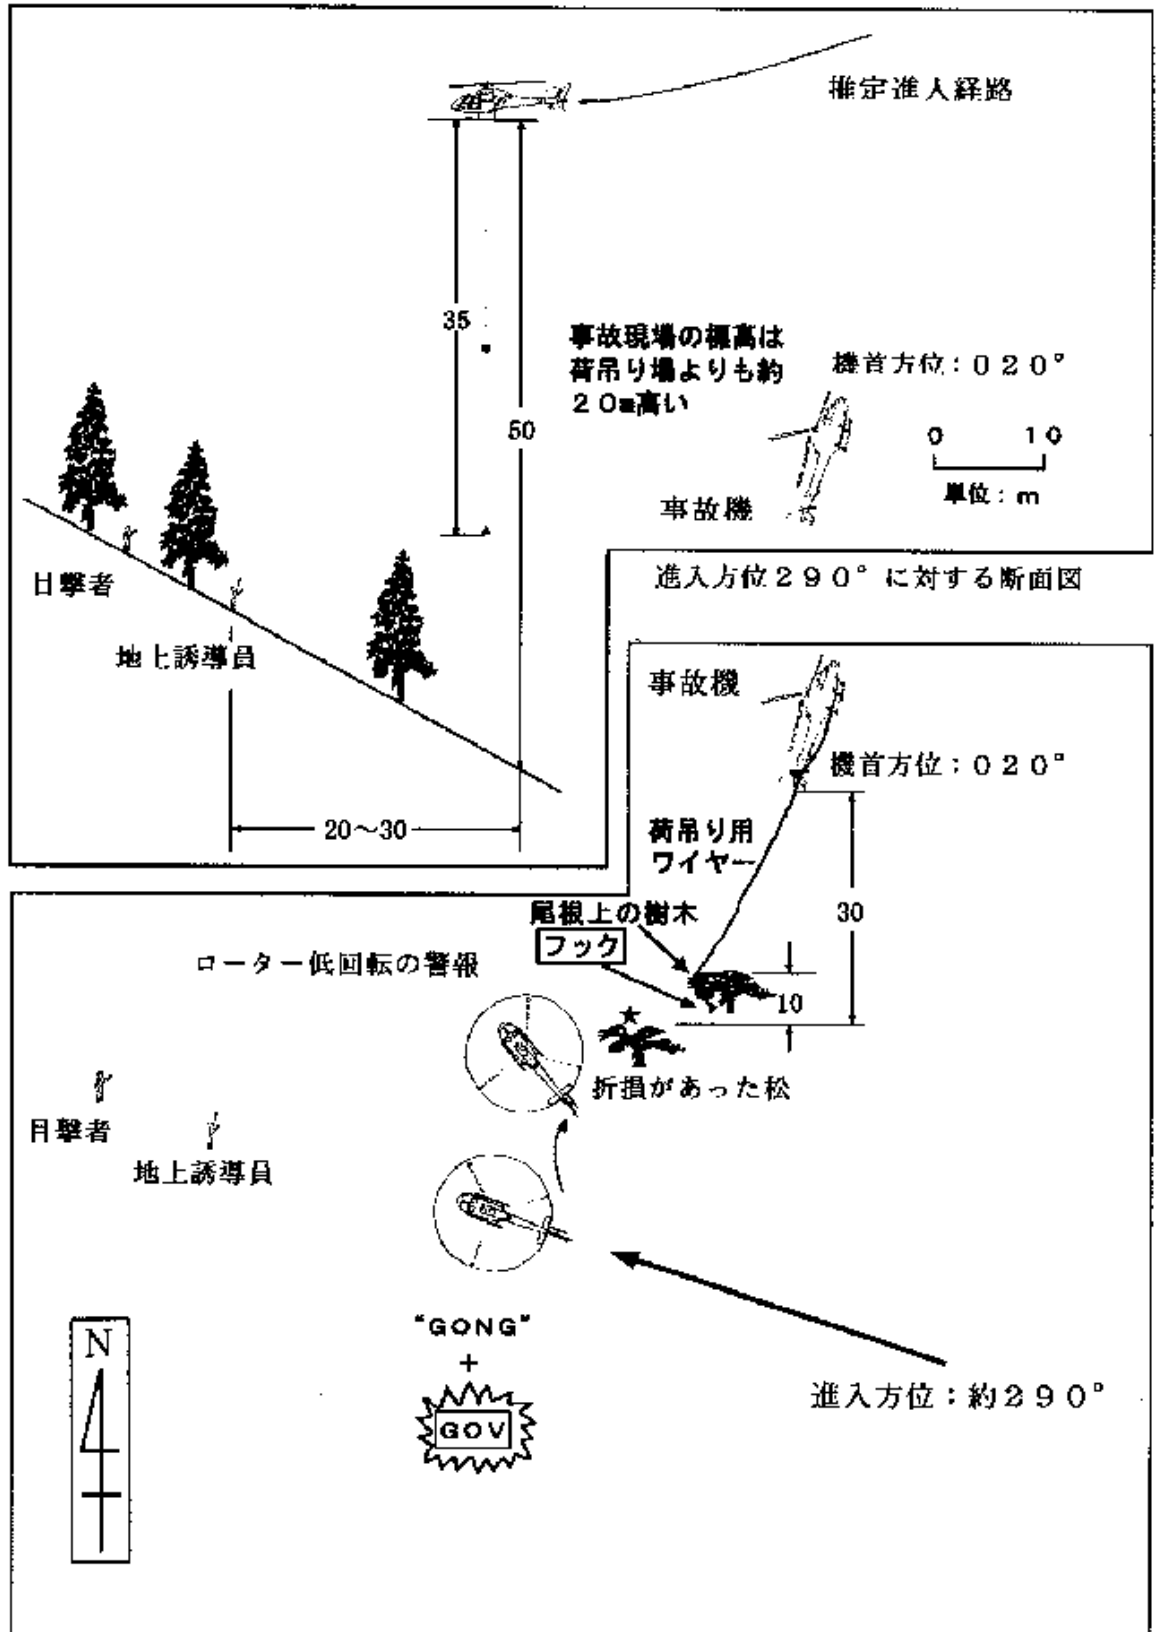
付図2 現場見取図

事故現場は、荷卸し場から北西に約1.7 km離れた、標高約670 mの山腹の傾斜約45°の北側斜面で、周辺は高さ20 m程の杉、松及び檜の混成林となっていた。また、地表には低木が生い茂っていた。

- (3) 機体が落下した地点から荷吊り場に向かって、約30mの地点にある直径約10cmの松の頂部が折れて落下していた。

これは、フック及びワイヤーが引っかかり引きちぎられたものであると認められた。

- (4) 機体が落下した地点のほぼ南約20mの尾根上の樹木に、フックが引っ掛かっていた。また、当該フックから機体底部のフック取付部まで、ワイヤーが途中の灌木の頂部に引っ掛かっていた。

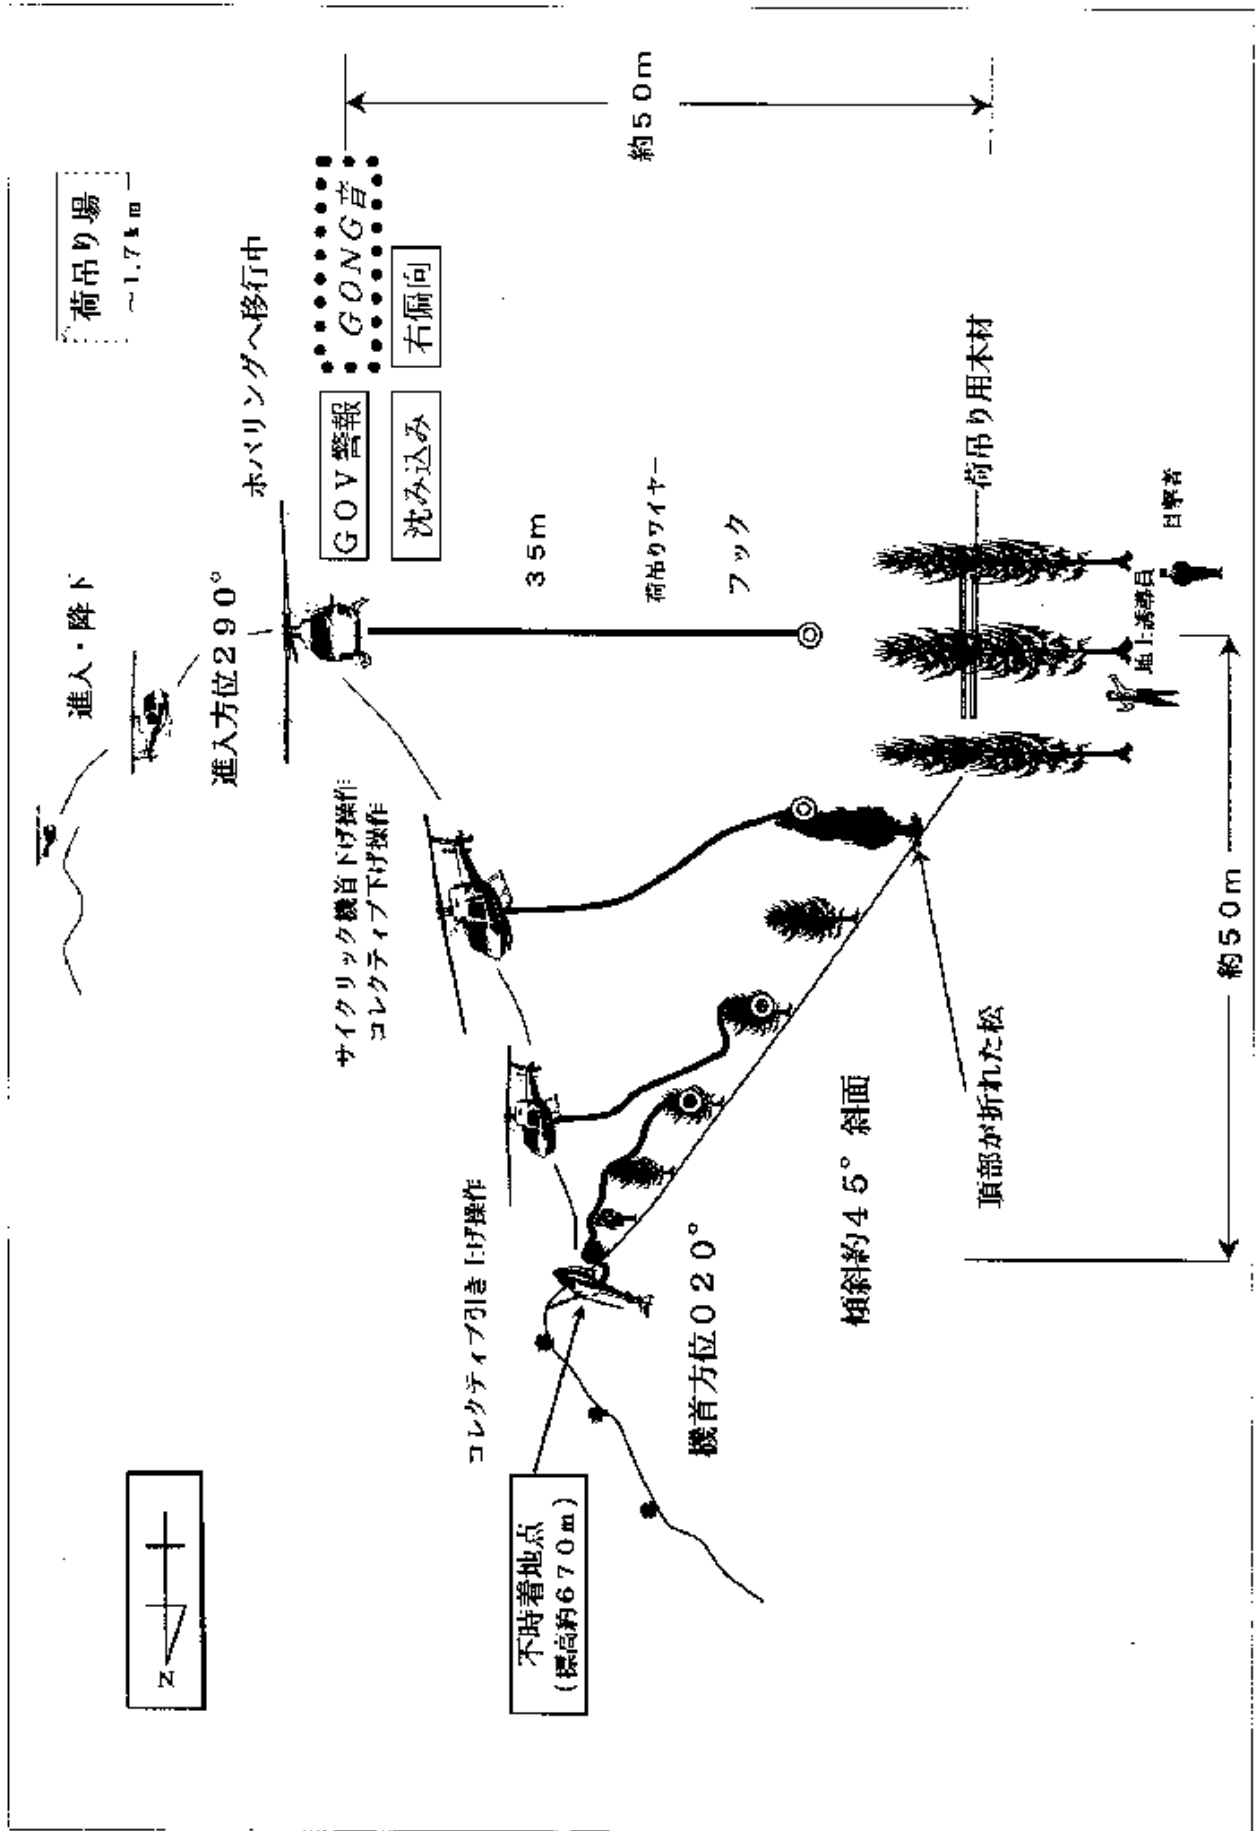
付図3 事故発生までの経過（概略図）

同機は、木材搬送のため、荷吊り場へ進入中、ゴング音及びローター低回転を示す警報音(ウォーニング・ホーン)が作動するとともに、機体が右に振れ、沈み込み始めた。

機長は、エンジン出力が低下し出したものと考え、不時着を決意し、広葉樹の密生した所に向けてまっすぐ降下中、GOV警報を視認した。

機長は、時間的余裕がなかったため、非常操作を行う余裕が無く不時着に専念した。同機は、メイン・ローター、フック、ワイヤーを樹木に接触させながら飛行し、機首を檜に衝突させた後、胴体、前方クロスチューブ右側と右スキッドとで檜を抱え込むようにして行き足が止められ、同檜を伝って地上に落下し、その際機体を損

3.1.6 ローター低回転の警報が作動したことについては、同機がホバリングに移行しようとして降下中、ステッパー・モーターがフリーズしたことにより、燃料流量がフリーズした時の流量で保持され、自動的に燃料流量の調量ができなくなった際、コレクティブ・ピッチが上げ方向の操作状態であったため、ローターの回転速度を維持することができず、ローター回転速度が低下して、ローター低回転警報が作動したものと推定される。

3.1.7 機体が右に振れたことについては、機首方向を一定に保とうとして右ペダルを踏んでいる状態でローターの回転速度が低下したため、機体の左回転を止めるテール・ローターによるアンチトルクが増加する結果となり、機体は右に振れ始めたものと推定される。

3.1.8 機長が機体の沈み込みを抑えることができなかったことについては、機体に吊り下げているフック及びワイヤーが太さ約10cmほどの松に絡まって、機体の前進に対する大きな抵抗となったことも関与したことが考えられる。

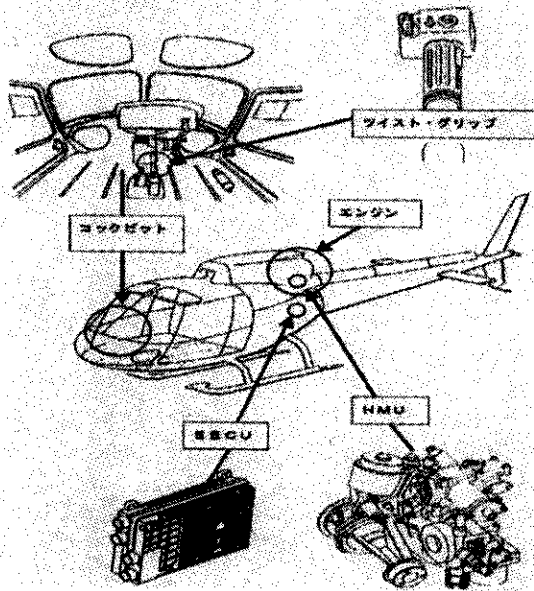
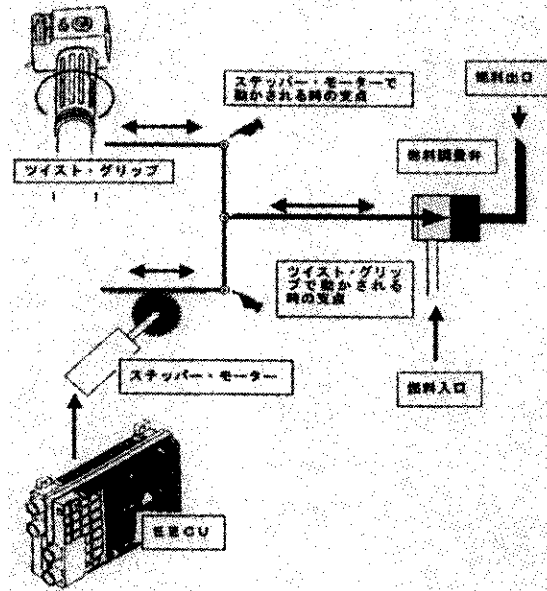
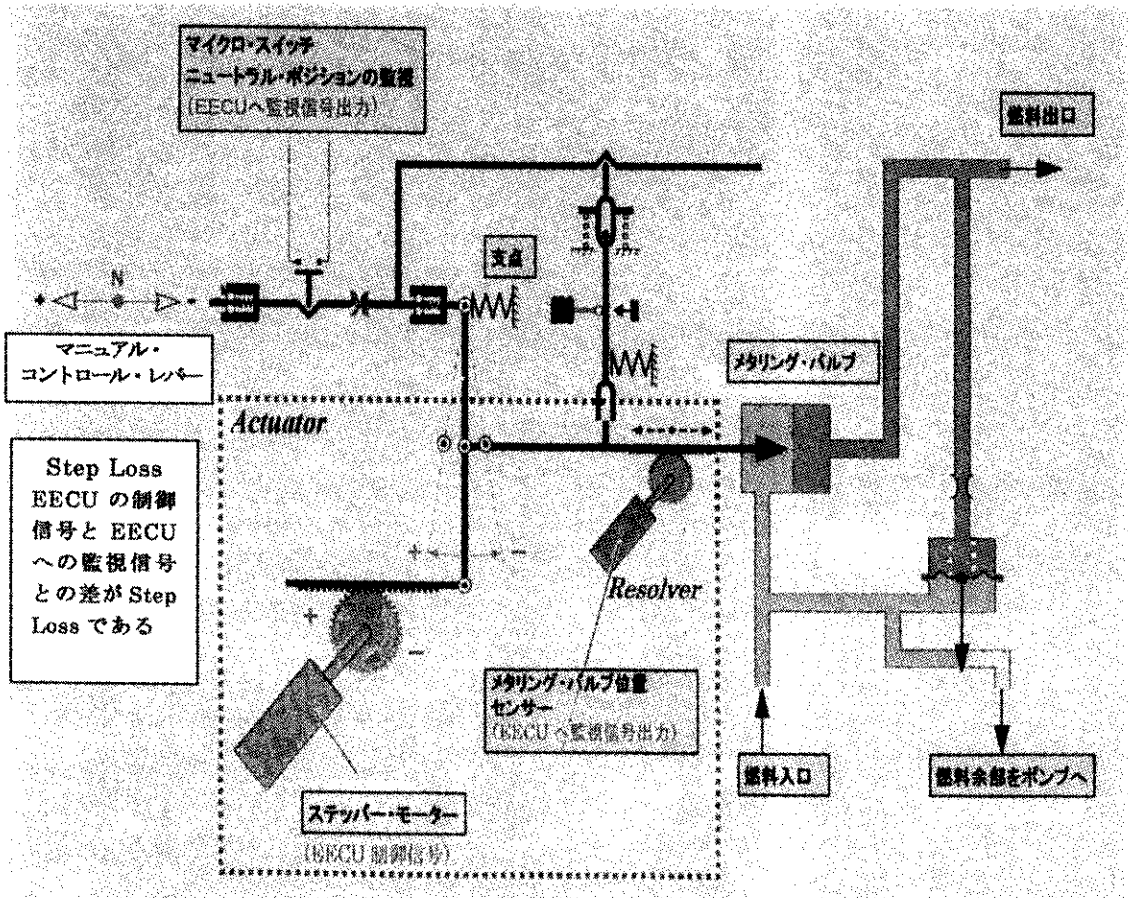
付図5 燃料流量調整の概要

燃料流量を調整する機能を有するHMU (Hydraulic Mechanical Unit) (以下「HMU」という。)の機能調査を行った結果、以下のような異常が認められた。

ステッパ・モーター・ポジションに対する燃料流量の関係を確認したところ、低燃料流量が規定値外であった。

ステッパ・モーター・ポジションとレゾルバー・ポジションの差異を点検したところ、記録の最大値が通常値を超えていた。

ステッパ・モーターの最大トルクをコントロール・ボックス・ツールによって計測を行った結果、加速の初期段階で、許容範囲内ではあるが、レジスタンス・トルク値が通常値より高かった。

HMUマニュアル状態、マニュアル・コントロール・レバーをニュートラル位置とし、同レバーを標準、マイナス側及びプラス側へオフセットしたポイントで、EECUからのコマンドによりステッパ・モーターを作動させた。この時のステッパ・モーターのレジスタンス・トルクの測定を行った結果、マイナス側にオフセットした状態において、減速の最終段階でトルクが通常より高かった。また、標準位置、プラス側及びマイナス側へオフセットした3ケースのいずれでも、ステッパ・モーターの許容値よりもトルクが低かった。

以上のエンジン調査並びにエンジン制御システムの調査及び機能調査の結果から、アクチュエーターのレジスタンス・トルクが通常よりも高かったことにより、理論上のステッパ・モーターの位置と測定上のレゾルバー・ポジションとの差異が通常よりも大きくなったことで、アクチュエーターにステップ・ロスが発生し、このことがステッパ・モーターをフリーズさせ、GOV警報の発生につながったことが判明した。

なお、アクチュエーターのレジスタンス・トルクが通常よりも高くなった原因については、明らかにすることができなかった。

3.1.5 GOV警報が作動したことについては、アクチュエーターのレジスタンス・トルクが通常よりも高くなったことにより、アクチュエーターがステップ・ロスを起こし、ステッパー・モーターがフリーズしたことによるものと推定される。

本事故に関連し、当該ARRIEL 2 Bエンジンの製造会社であるフランス国ツルボメカ社は、平成12年11月24日付で、また、同型式AS350B3型機体製造会社であるユーロコプター社は、平成13年4月30日付で、ユーザーに対してサービス・レターを発行し、その中でGOV警報が確認された場合には、ロータークラフト・フライト・マニュアルのGOV警報に対応する非常操作を行うように徹底を図った。

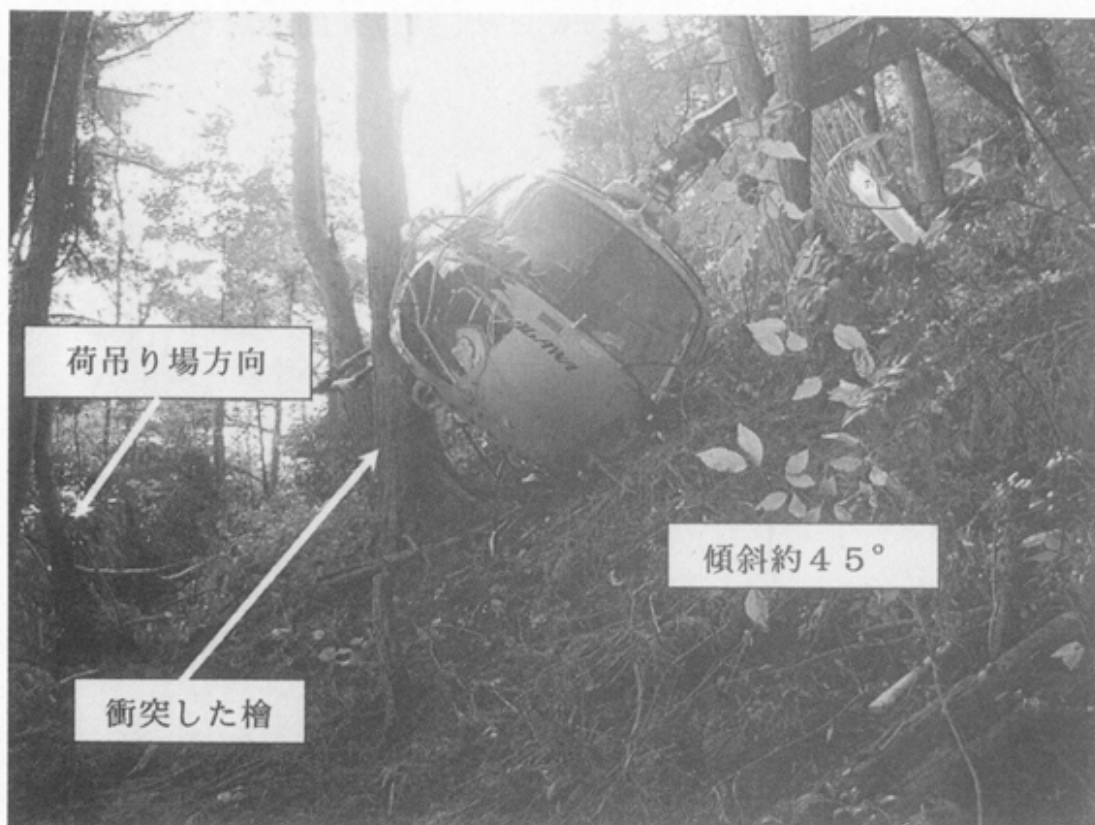
写真1 事故機

機体は、機首を磁方位約020°に向け、左に傾斜した姿勢で停止していた。

- (1) 機体が衝突した檜には、同機が衝突した際に生じた痕跡が認められた。
- (2) 同檜の機体との接触面には、同機が衝突した後、機体の前方クロスチャー

ブの右側を接触させながら落下した際に生じたと認められる縦方向の接触痕跡が認められた。

胴体右側、右スキッド前方及び前方クロスチューブの右側で衝突した檜を抱きかかえるようにしていた。

このことから、機体は、檜に衝突した後、同木に行き足を止められ、そのまま幹づたいに落下したものと認められた。

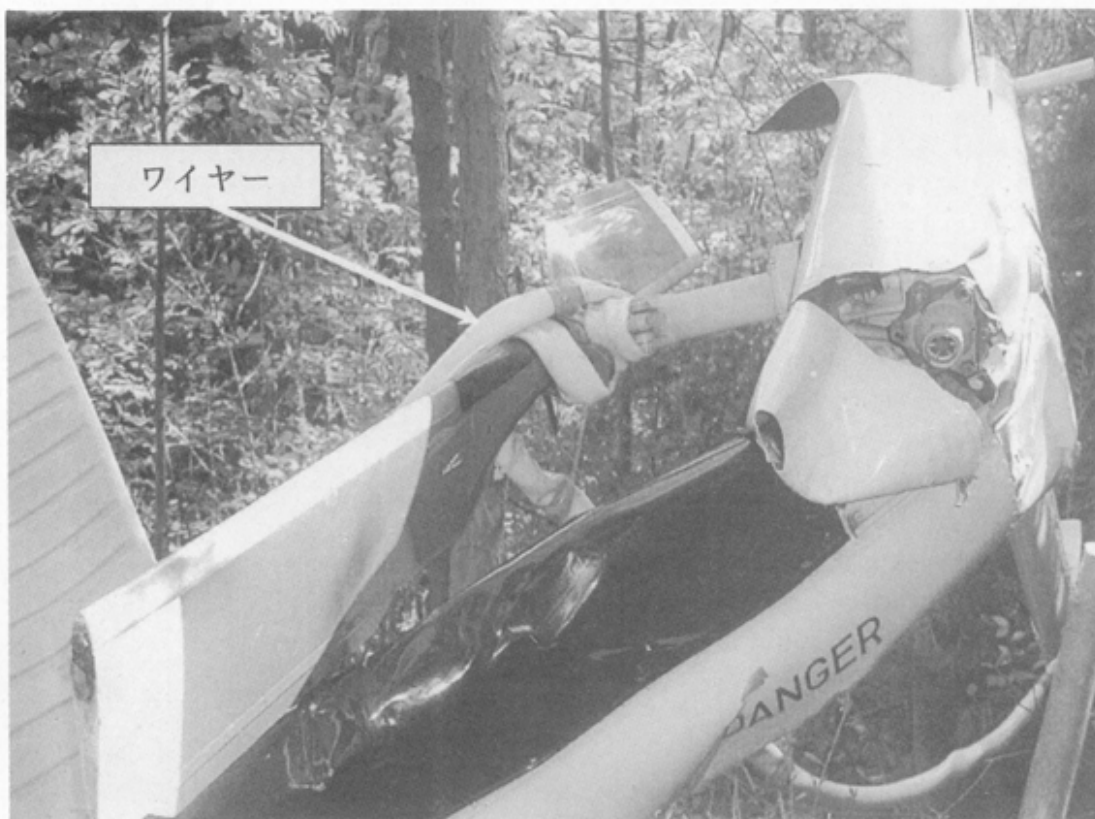
写真2 テール部損傷状況

- (5) テール・ローターには、カーゴ・フックの荷吊りワイヤーが2周巻き付いていた。

テール・ブームは、胴体との接合部から2.2m付近のテール・ローター・ギア・ボックス付近で右方向に折損していた。

テール・ローター・ブレードが、変形していた。

テール・ローター・ドライブ・シャフトがテール・ローター・ギア・ボックス前方のフレキシブル・カップリングの直前で折損していた。
