所 属：社団法人日本グライダークラブ所属
型 式：ダイヤモンド・エアクラフト式HK36TTCスーパーデモナ
型（動力滑空機）（複座）
登録記号：JA2845
発生場所：群馬県邑楽郡板倉町
発生日時：平成13年7月15日 13時43分ごろ

1 航空事故調査の経過

1.1 航空事故の概要

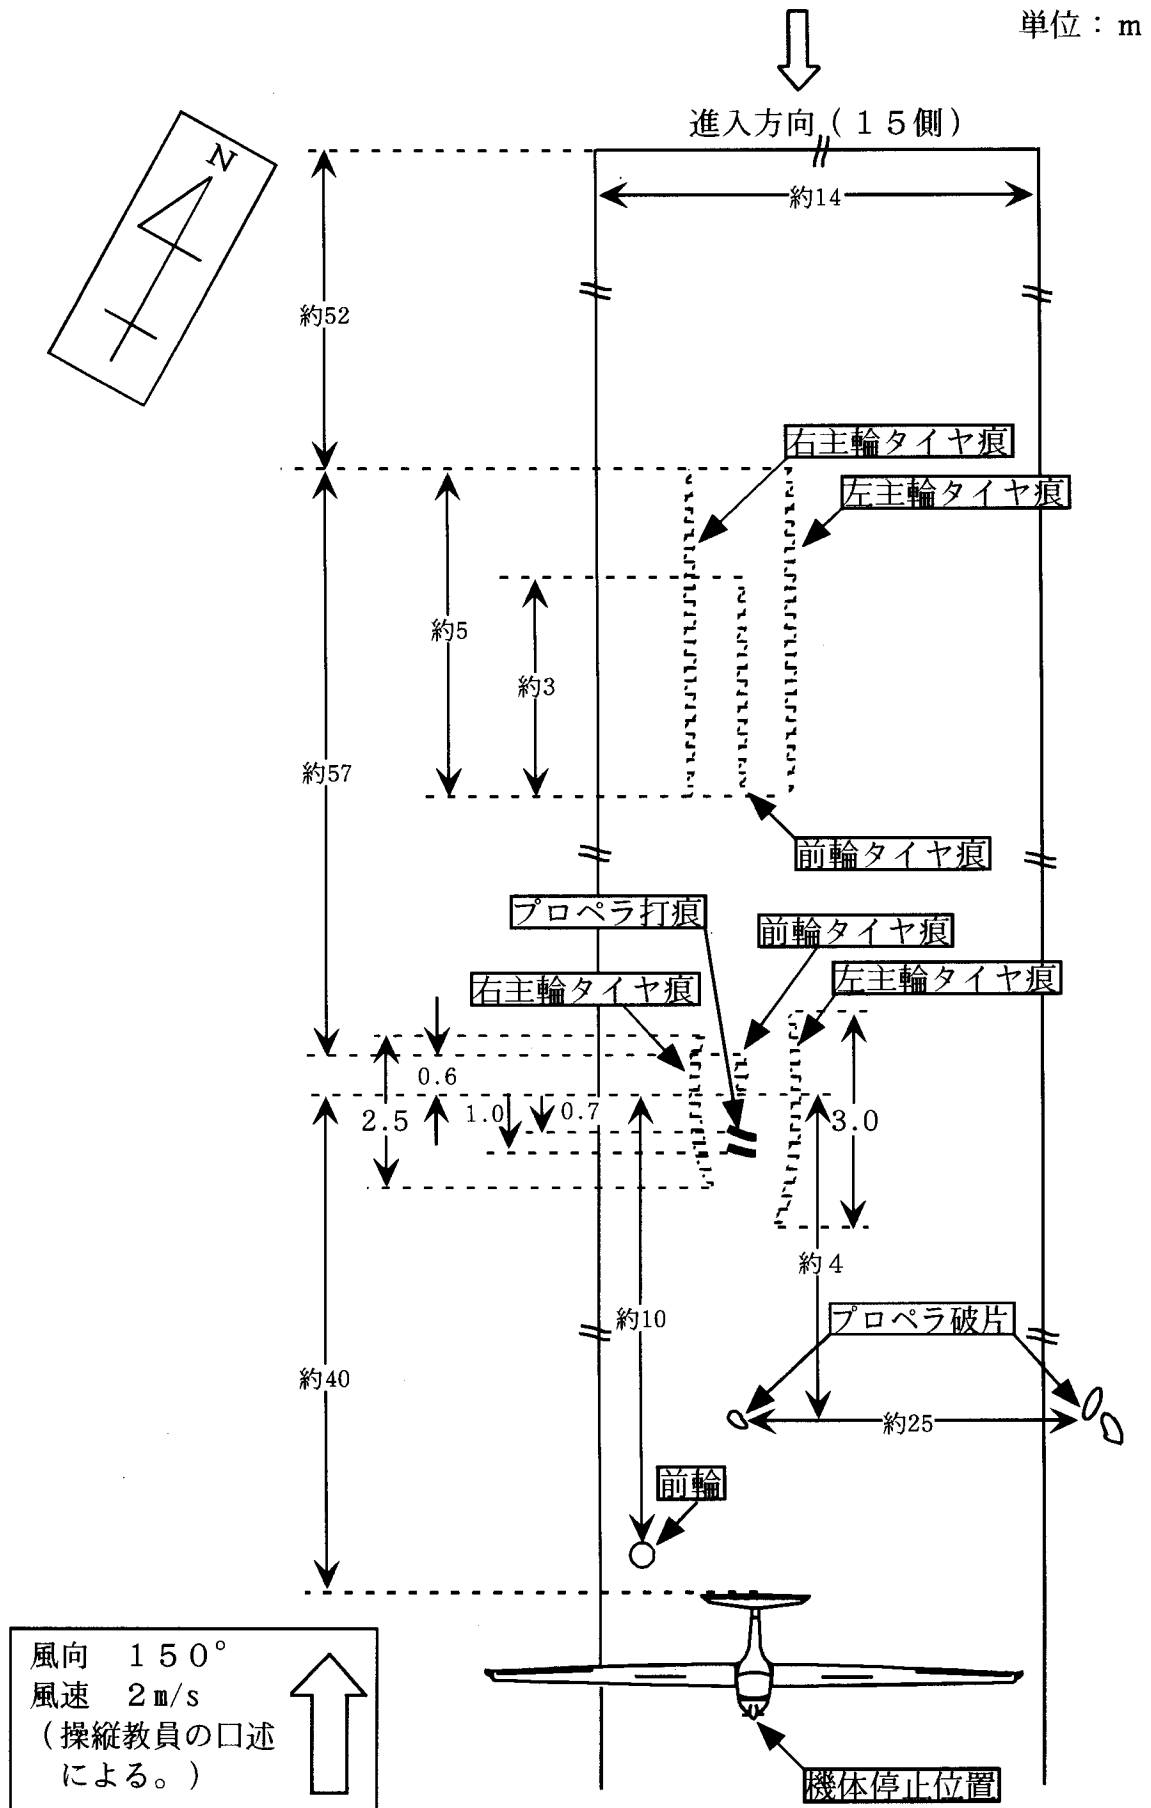
付図 1 事故現場見取図

事故現場は、板倉滑空場の滑走路上で、同機は、滑走路15の進入端から約150mの位置に磁方位約150°方向を向き、機首を滑走路面に着けた前のめりの状態で停止していた。

進入端から約52mのところから同機が最初に接地したと見られる長さ約5mの主輪によるタイヤ痕及び進入端から約54mのところから長さ約3mの前輪によるタイヤ痕があった。

進入端から約110mのところから主輪及び前輪による2度目のタイヤ痕があった。

2度目の前輪タイヤ痕の直ぐ前方の滑走路面にプロペラによる打痕があり、打痕の前方約4mにプロペラ破片が1個、その破片の左方約25mに2個あった。

また、2度目の前輪タイヤ痕の約10m前方には、破断・分離した前輪があった。

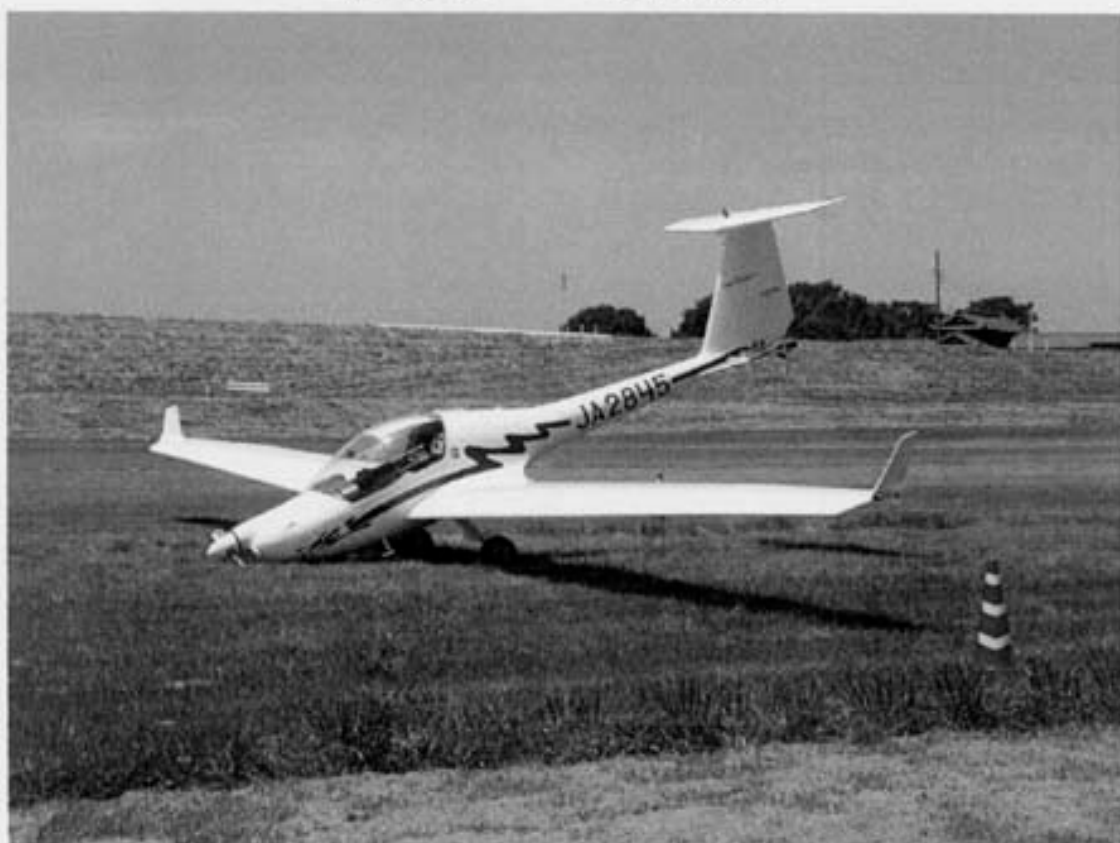
写真1 事故機

- (1) 胴体 前部胴体下面外板亀裂
- (2) エンジン ラジエーター及び排気管損傷、エンジン・カウリング下部亀裂
- (3) プロペラ ブレード 2 枚とも破断、プロペラ・シャフト屈曲、ピッチ変更機構損傷
- (4) 着陸装置 前脚破断・分離、前脚ストラット変形、左主脚ストラット変形

本事故は、同機が着陸進入中、操縦教員の操縦によりショート・ファイナルで高めのパスを修正しようとした操作が適切でなかったため、強い接地となってバウンドした後、機首下げ姿勢で再接地し、機体を損傷したことによるものと推定される。

過去に経験している動力滑空機と操縦操作等が異なる動力滑空機に操縦教員として搭乗する場合、当該動力滑空機の操縦教員として必要な技量を修得するに十分な飛行経験を積んだ後、操縦教育を実施すること、また、その後も必要に応じ、技量維持のため、訓練を実施することが望ましい。
