型 式：セスナ式182K型

登録記号：JA4037

発生場所：茨城県竜ヶ崎市半田町 竜ヶ崎飛行場

発生日時：平成13年9月23日 16時25分ごろ

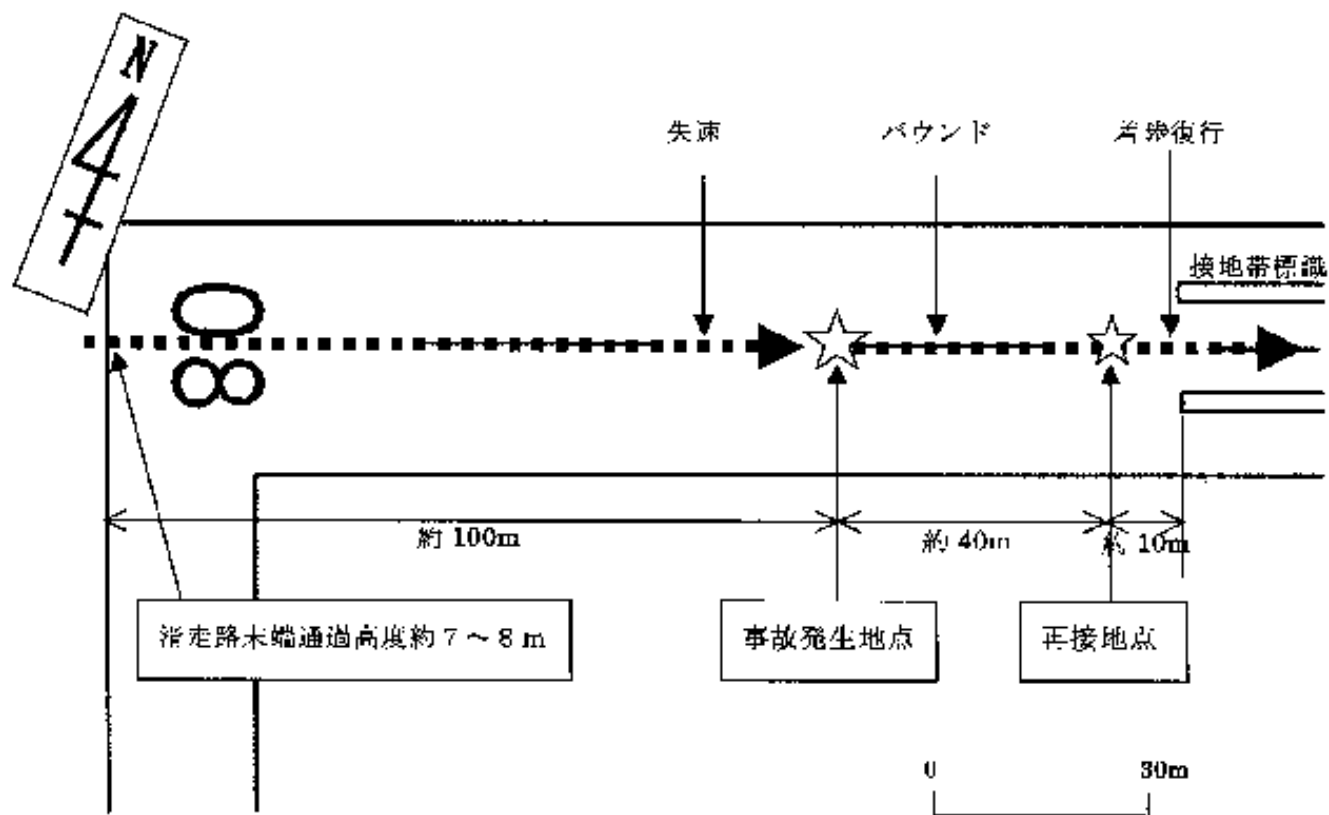
付図4 事故現場拡大図（口述による）

事故発生場所は、竜ヶ崎飛行場の滑走路08末端から約100m付近で、事故発生時刻は16時25分ごろであった。

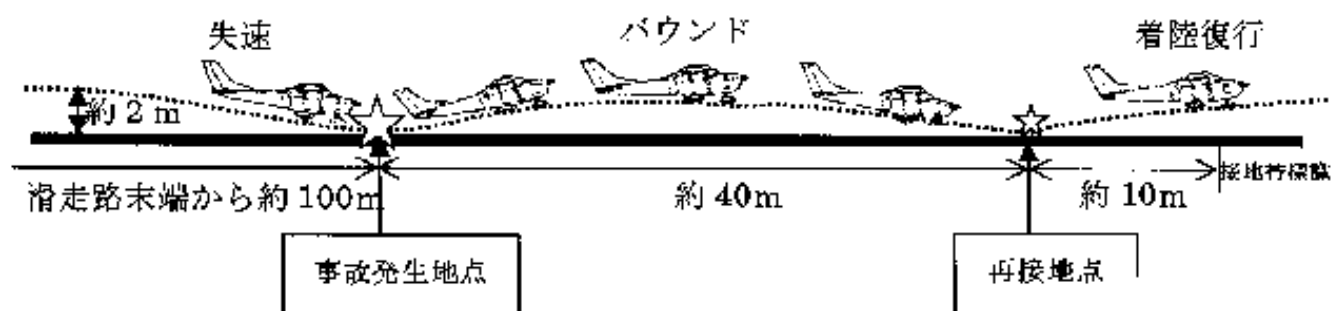
付図5 接地の状況（口述による）

機長が操縦桿を両手で引いていたので、落ちると思い、危険を感じたので、私が、エンジン出力を全開にしたと同時に「ドーン」と機体が滑走路に落下した。三点接地だったと思うが、この時に前脚部を破断したと思った。

- 3.1 機長及び同乗者の口述等から、同機は、事故直前まで、機体及びエンジンに異常はなかったものと推定される。
- 3.2 機長及び同乗者の口述並びに機体調査の結果から、本事故は、以下の経過により発生したものと推定される。
  - (1) 同機は、最終進入の際低めの高度及び速度で滑走路末端を通過し、そのまま進入を続けた。
  - (2) 速度が低下していた同機は、失速警報が作動したが、機長は、エンジン出力をアイドルにした。
  - (3) さらに、機長が高めの高度で返し操作を行ったため、同乗者 A が着陸復行しようとして、エンジン出力を全開としたが間に合わず、同機は、前脚から強く接地した。
  - (4) 激しく接地した際、同機は、防火壁を損傷し、前脚取り付け部分を破断した。
- 3.3 3.2の経過により、同機が事故に至ったのは、機長が、最終進入における飛行経路及び速度の設定、返し操作の時期並びにこれらの間におけるエンジン出力の制御を適切にできなかったことによるものと推定される。
- 3.4 同機がその後着陸復行した際、左旋回が困難となったとの趣旨のことを機長が述べていることについては、同機が激しく接地した際の大きな衝撃により、前脚のステアリング・バンジーに前脚支柱サポート破断部分が、右ラダー・ペダルを踏み込んだのと同じ状態で接触して固着し、方向舵系統が作動しにくくなったためと推定される。

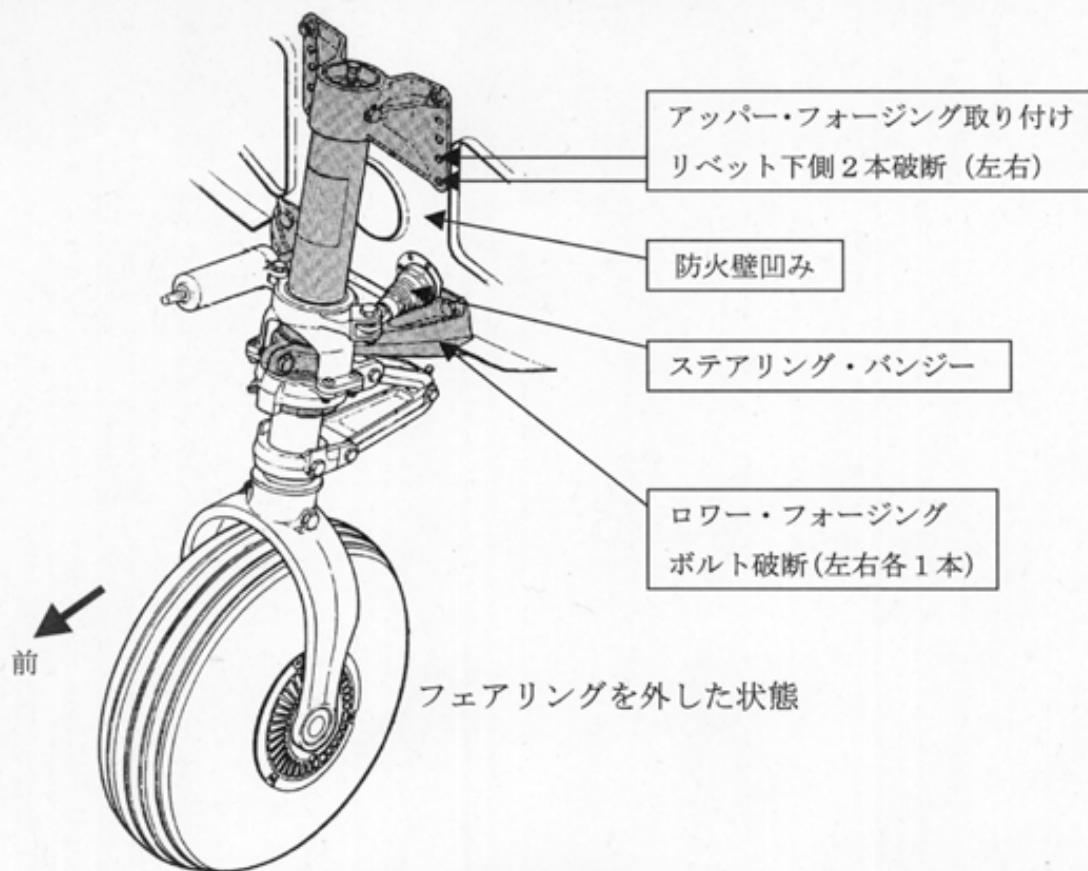
付図 6 前脚支柱損傷状況

- (1) 防火壁 前脚支柱取付部（上側）約2cm凹み
- (2) 前脚 前脚支柱のロワー・フォーミング（支柱サポート）の防火壁への取付部が左右両側共破断  
前脚支柱アッパー・フォーミング（支柱サポート）取り付けリベットが左右両側共下側2本が破断  
前脚フェアリング取付部破断及びフェアリング下部擦過ステアリング・バンジーに、ロワー・フォーミング（支柱サポート）の破断部分が食い込み
- (3) エンジン関係 吸気ダクト後部が、前脚支柱の接触により大きく湾曲  
カウリング下面にしわ  
(付図6及び写真参照)

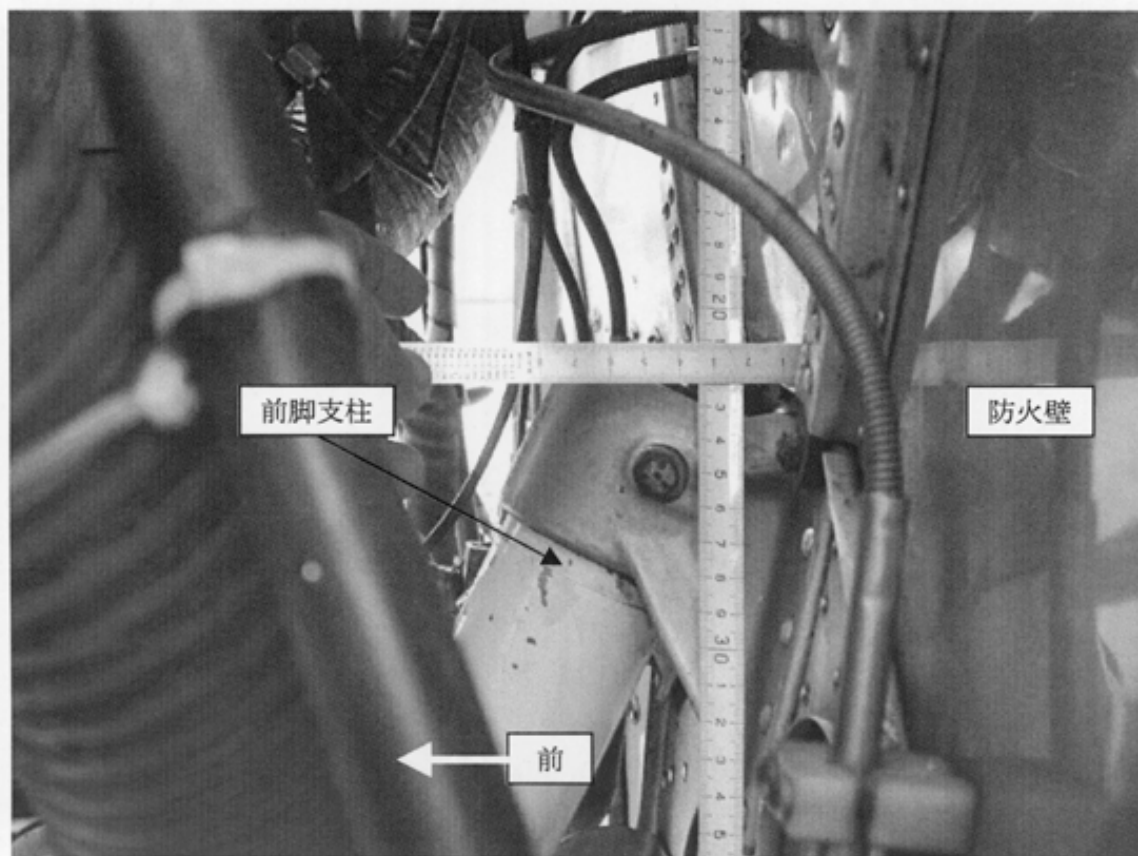
写真 防火壁の凹み
