# 航空事故調査報告書

型 式：ボーイング式747-400D型

登録記号：JA8960

発生日時：平成13年5月21日 01時25分ごろ（日本標準時）

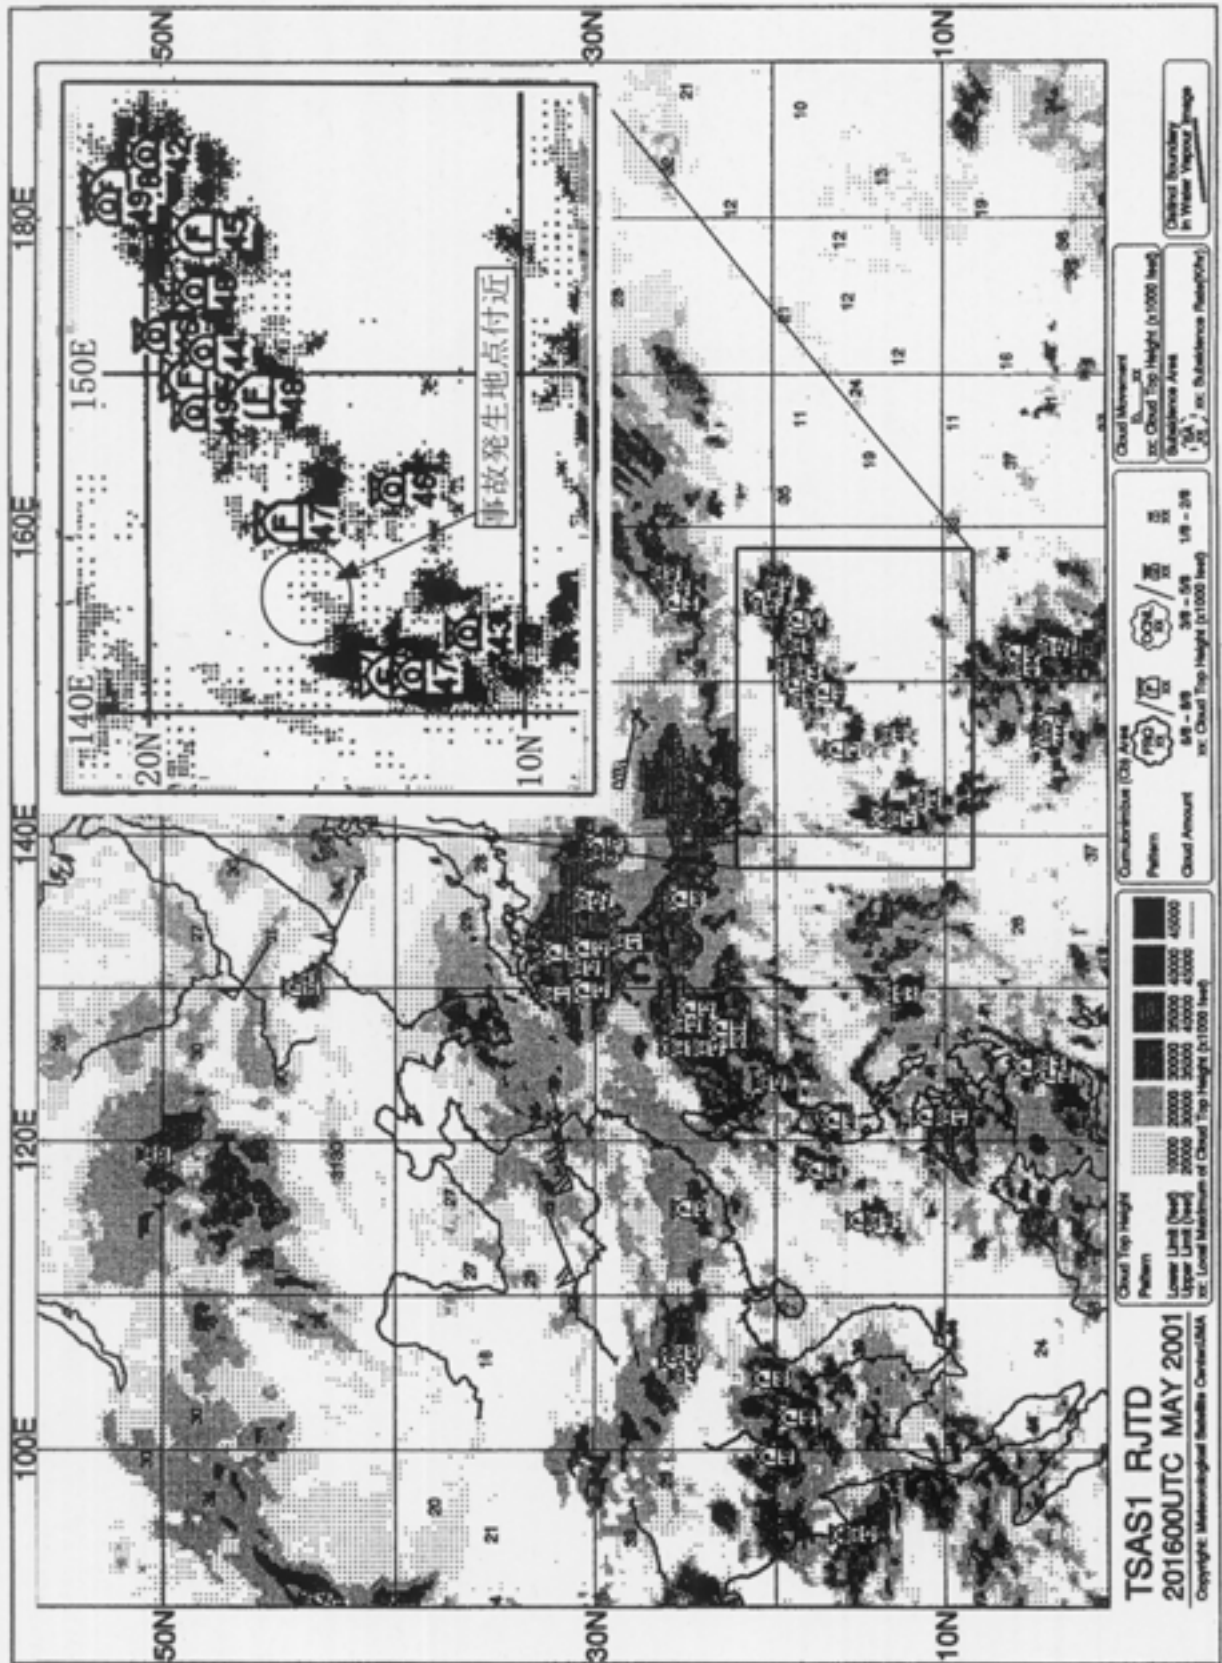
付図5-1 広域雲解析情報図(21日1時)

以下「雲解析図」という。)によると、日本の南には、雲頂高度が41,000ft~43,000ftに達する広大な雲域と、その南方500nmまでの範囲に、雲頂高度46,000ftに達する東西に伸びる雲域があり、それらは東シナ海にある低気圧及びそれから伸びる前線に対応していた。

また、グアム島付近には、雲頂高度が46,000ftを越える多数の積乱雲からなる大きな雲域(かなとこ状の積乱雲もある。)及び不規則に分布した単一の積乱雲があつて盛衰を繰り返しており、それらの雲域が南西から北東方向に連なっていた。

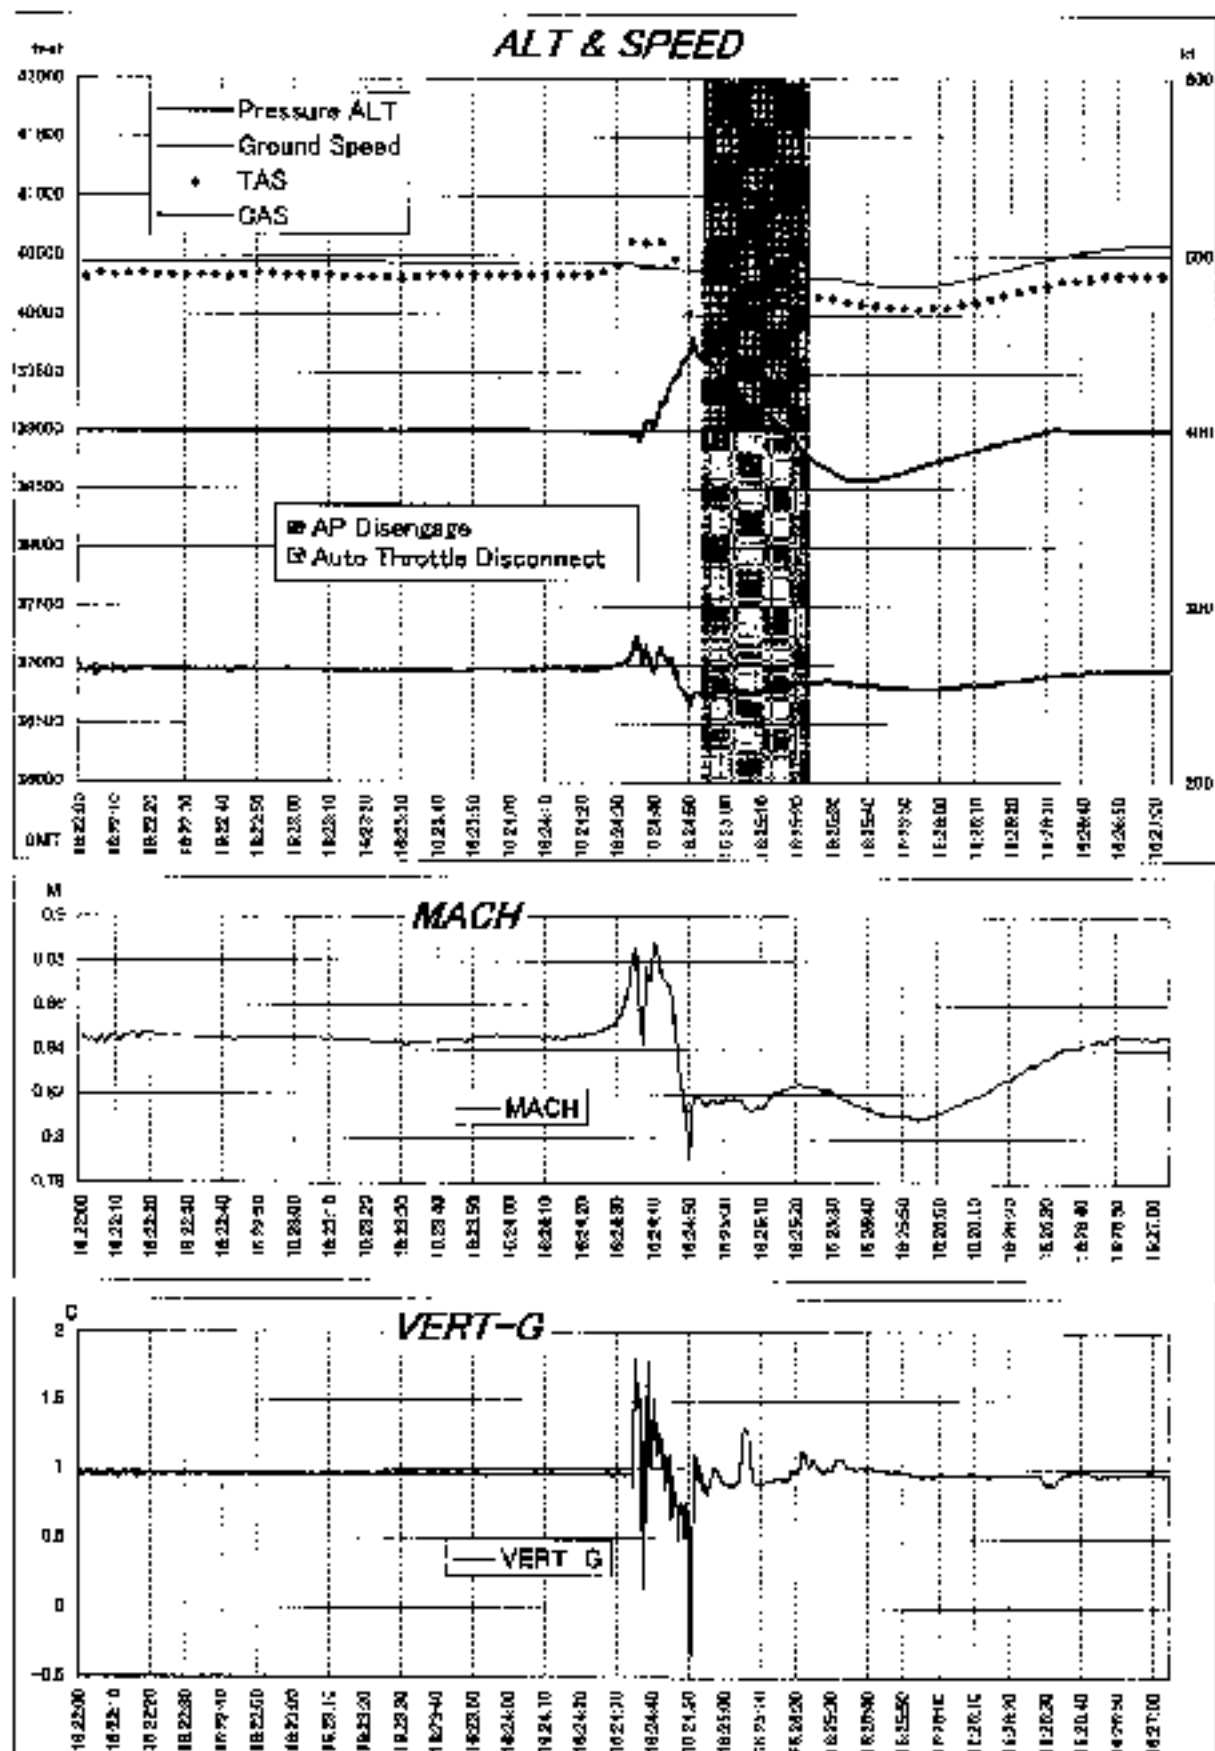
付図7 D F D R の記録(機体の動揺関係)  
 高度、機速及び垂直加速度

時間は、01時25分ごろ、回数は判らないが、「ドンドンドン」と機首が上がり、FL396を示したので、約600ftは上昇した。気がついたらALTカウンターが中途半端なセット状態で停止していた。

その揺れがあったのは、トップ・オブ・ディセントの約20nm手前で到着予定時刻の約25分前あたりであった。その時のコンディションは、月は出でおらず、前方に水平線らしきものが見え、星が見えたのでクリアだった。F L 3 9 0のレベル・クルーズであったが、急にF L 3 9 5付近まで上昇した。とっさに、タービュランスと思った。強度は「モデレート」程度だった。

時間：16時24分(UTC：協定世界時)、便名：ANA173、  
機体：B747、位置：15N37.6/143E34.9、  
垂直加速度：+1.90、巡航高度：FL390 (以下省略)

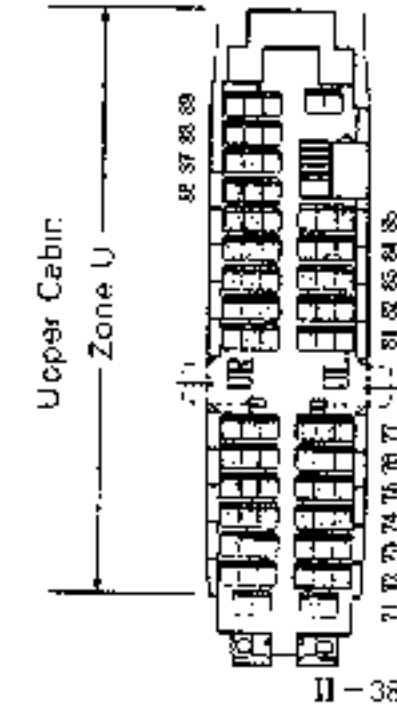
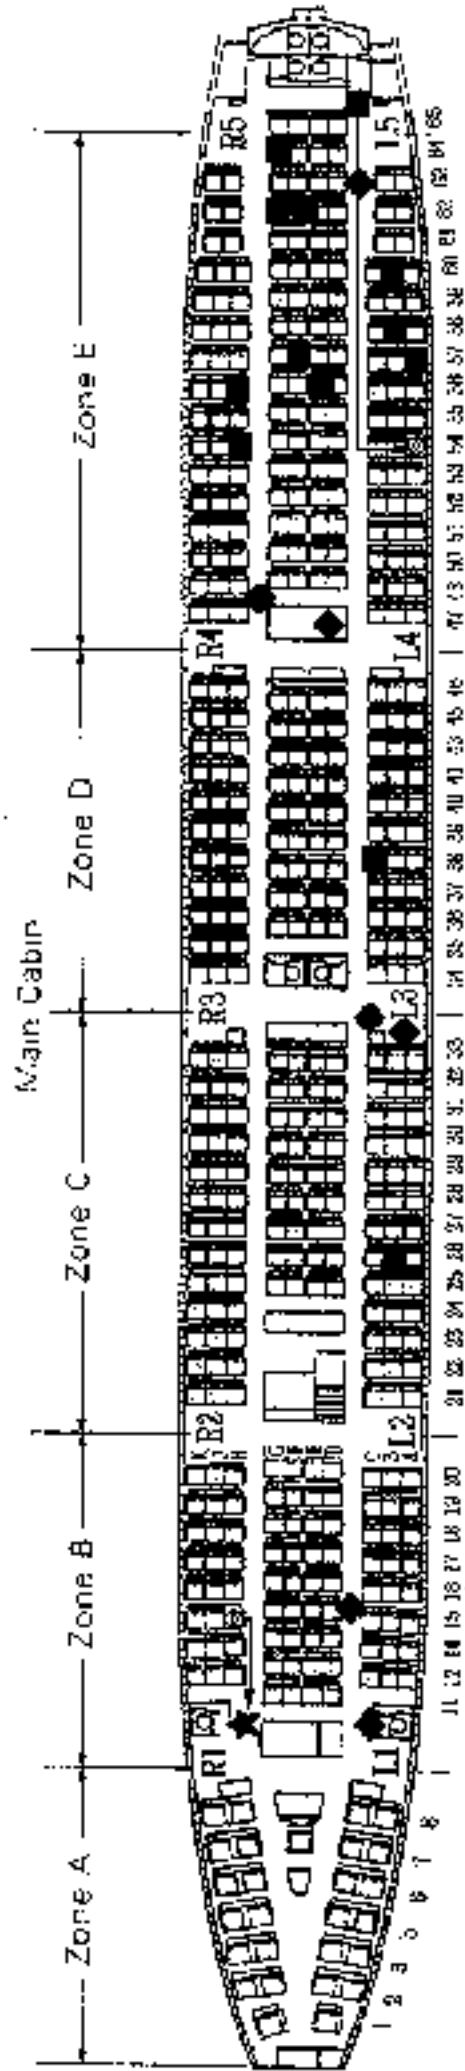
付図 10 事故発生当初の負傷者位置図

乗客の軽傷者は、着席中の者が7名、仮眠中の者が5名及び化粧室出口付近を移動中の者が1名、計13名であった。この内、仮眠中に浮上し、落下した時に座席の肘かけ部で尻を打った者以外は、ゾーンEに集中していた。特に、最後部付近では、L5付近の化粧室から出てきたところで、天井で頭を打った者、座席から後方に跳ね上げられ、R5付近の天井に激突した者をはじめ、天井や手荷物入れに頭を打ち落下するなどして、頭・腰部打撲や頸椎捻挫により負傷した。また、シートベルトを着用していたが、隣の者が落下時に当たり、顔に負傷した者もいた。

CAの軽傷者は、計7名であった。その内訳は、L5付近で肘かけ等をつかみきれず天井に当たった1名が頭部に切り傷及び両膝を打撲、L1近くの化粧室内で清掃中の者1名が左腰をひねり全身強打、ゾーンB左側通路を移動中だった者及びゾーンCのL3付近で報告伝達中の2名計3名が腰部打撲、また、R4付近で肘かけをつかみきれずに膝を擦りむいた者、並びにR4近くのギャレー内でセーフティ・バーをつかみきれずに頸部を捻挫した者であった。

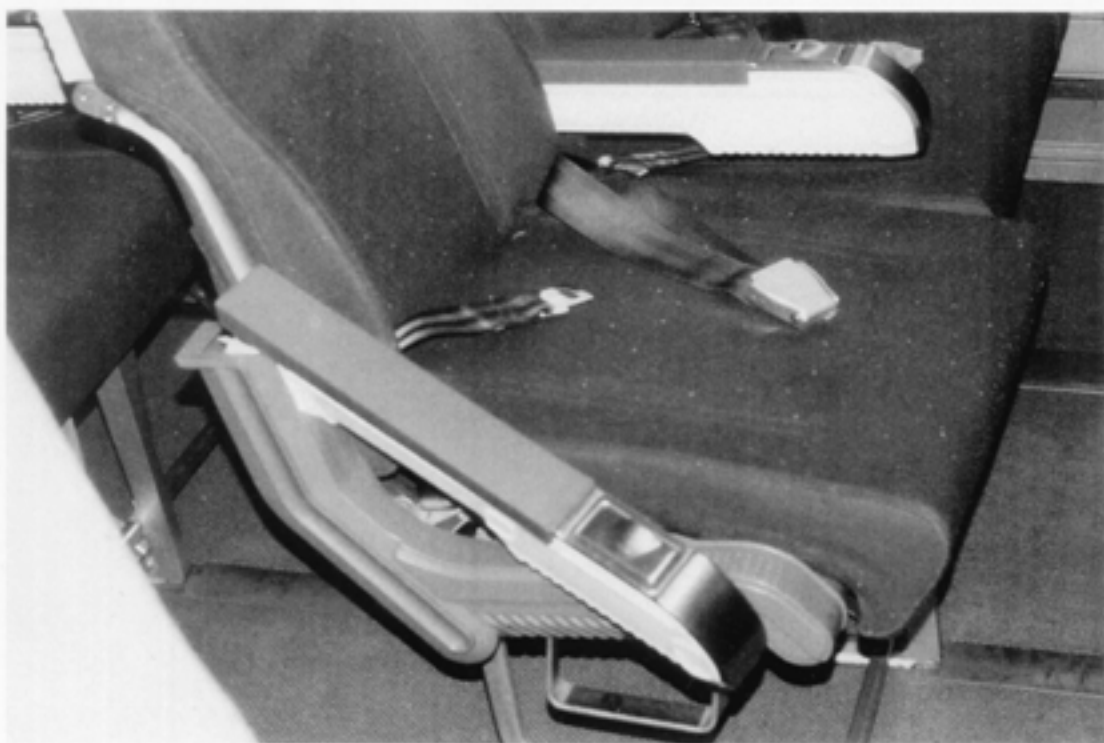
写真 1 破損した肘かけ

座席38C右側の肘かけ

破損

(座席38Cの右)

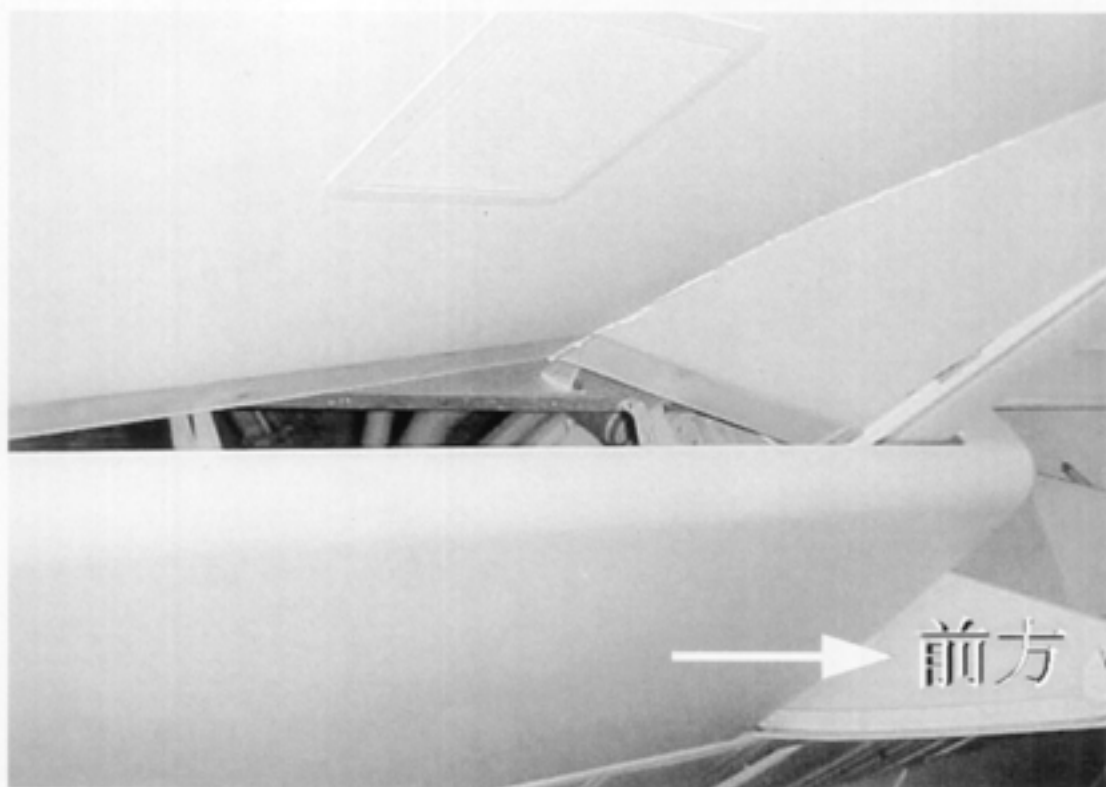
写真 2 破損した天井パネル

メイン・デッキ最後部R5及びL5付近の天井パネル

亀裂損傷

(メイン・デッキ最後部R 5付近)

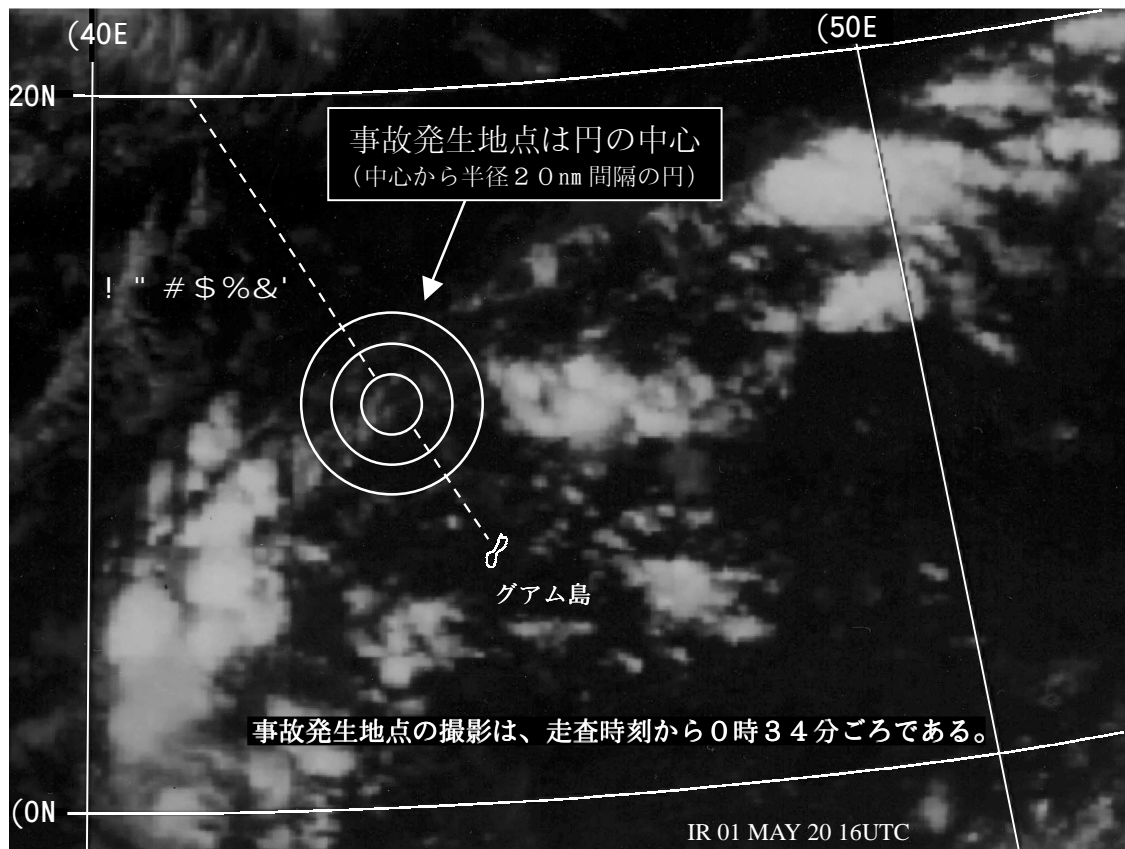
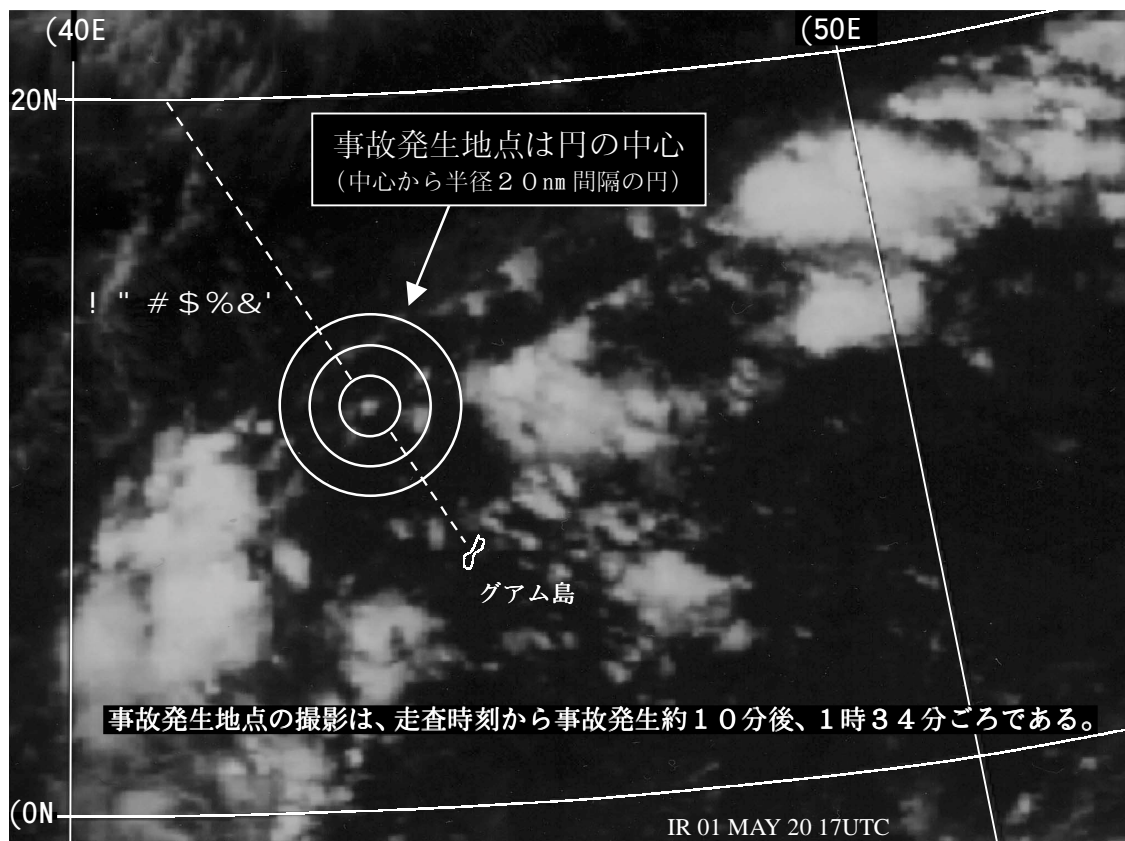
### 写真3 静止気象衛星の雲画像

2.6.3 気象庁から提供を受けた静止気象衛星の雲画像(21日01時及び02時観測。以下「衛星画像」という。)によれば、事故発生地点付近には、01時には確認できないが、02時には雲頂高度が高い積雲系の雲が存在していた。
