# 航空事故調査報告書

所 属 株式会社エースヘリコプター  
型 式 富士ベル式204B-2型(回転翼航空機)  
登録記号 JA9257  
発生日時 平成13年10月22日 15時03分ごろ  
発生場所 北海道札幌市西区

平成14年6月19日

航空・鉄道事故調査委員会(航空部会)議決

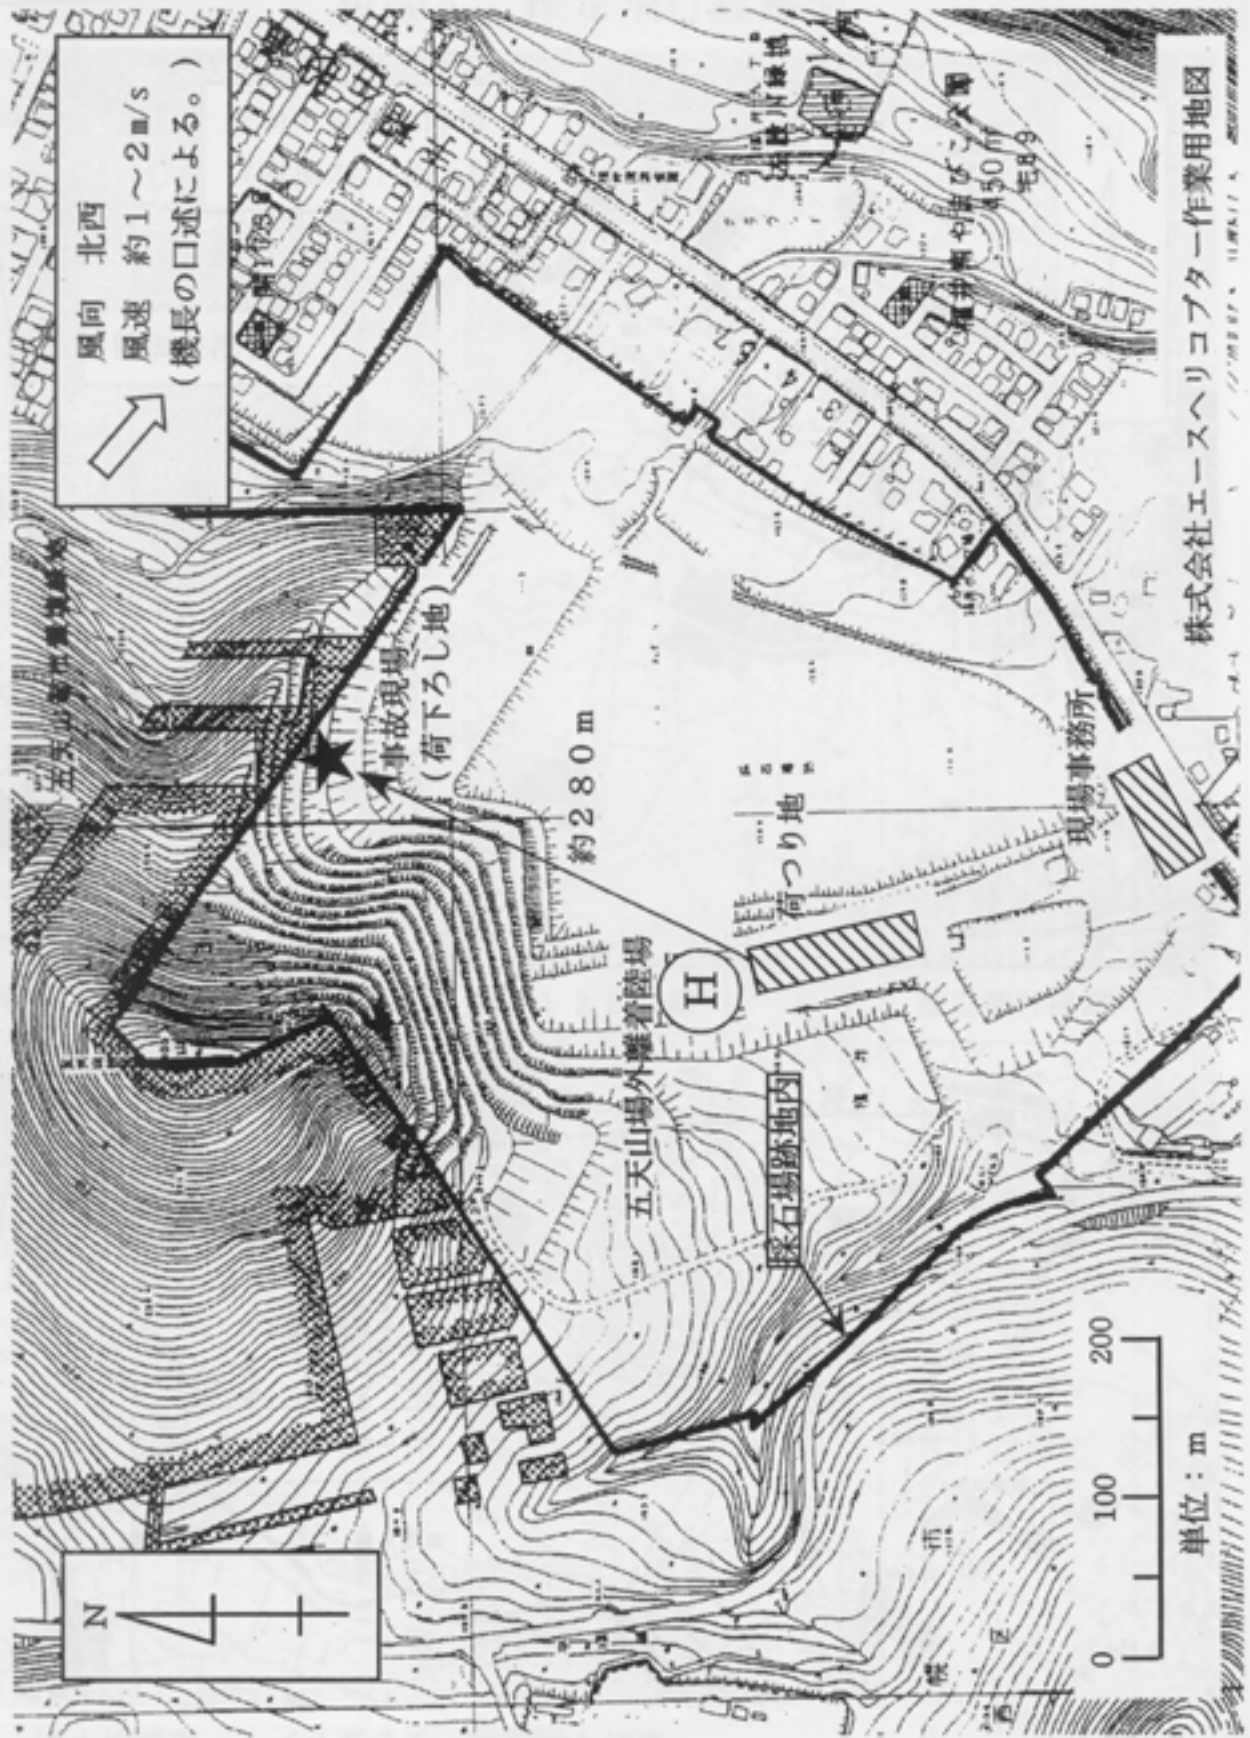
付図1 事故現場見取図

事故現場は、札幌市西区福井地先の五天山（標高303m）の南東側斜面の採石場跡地で、一段の高さ約10m及び奥行き約5mで階段状に削られた斜面の下から3段目のところであった。

採石場跡地は大部分が削られた急こう配の斜面であったが、事故現場の下方側は、やや緩やかな斜面であった。階段状の棚の表面は、削られた岩等で凹凸があり、所々、伐採された低木の切り株があった。

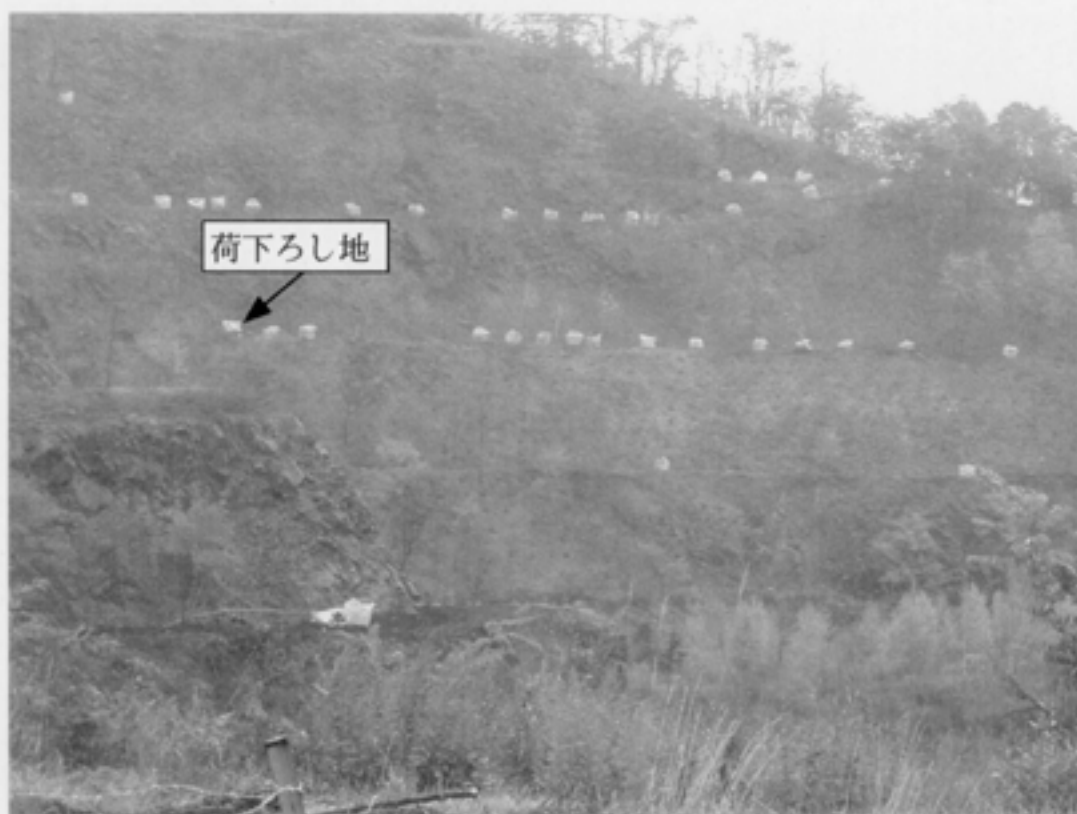
写真1 事故現場-1

なお、地上作業員Aがよろけたことについては、一時的なヘリコプターの上昇に伴うフックの動きを危険と感じ、フックを離して慌てて逃げたこと及び荷下ろし場が平坦とはいえ、所々、風化した石や伐採された低木の切り株が露出していて足場が悪かったことが關与したものと推定される。

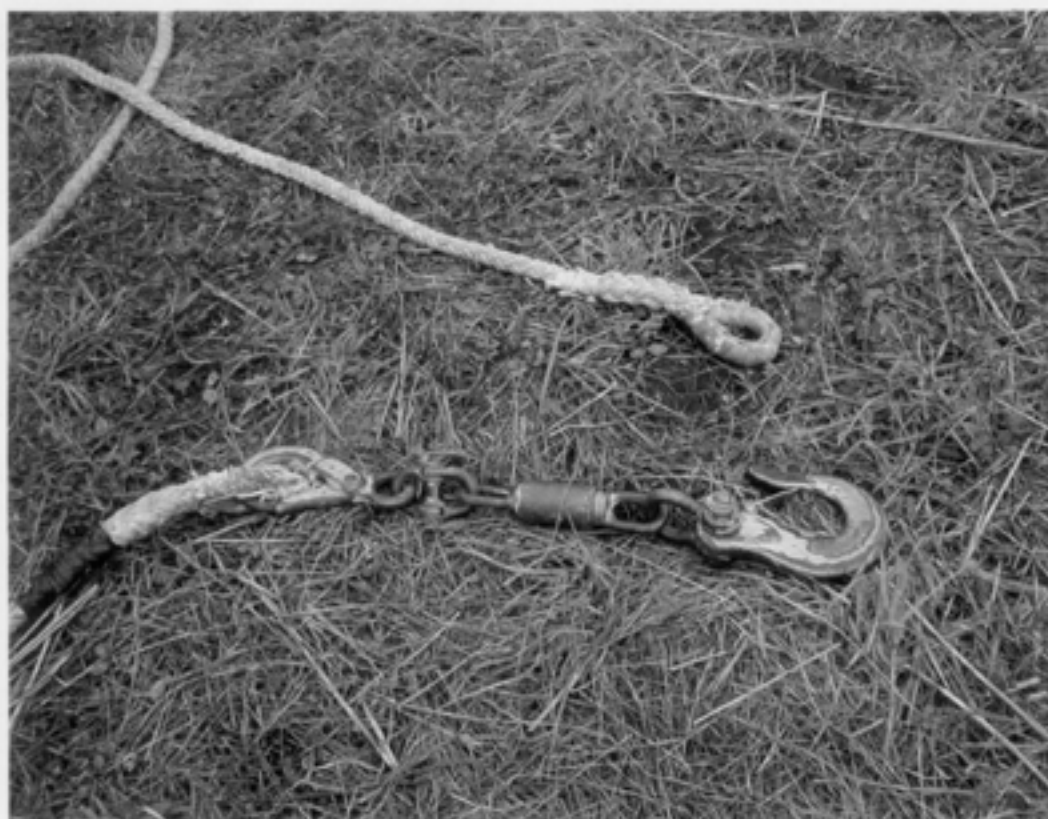
写真3 スリングのフック

- (1) スリングのフックは、釣針のような形状で、袋のひもが外れないように外れ止めが付いており、重量は、約11kgであった。(写真3参照)
- (2) 安全帯は、地上作業員が急斜面や足場の悪い現場で植栽作業等を行う場合、安全帯のフックを急斜面等に張られた親綱に掛け、転落を防止するためのものである。

3.6 地上作業員Aがスリングのフックに引っ掛かったのは、地上作業員Aの口述から、身体から遠ざけた位置に保持していたフックを離してその場から逃げようとした際によろけ、フックが身体に戻ってきて、その先端が安全帯のベルト付近に引っ掛かったことが考えられる。

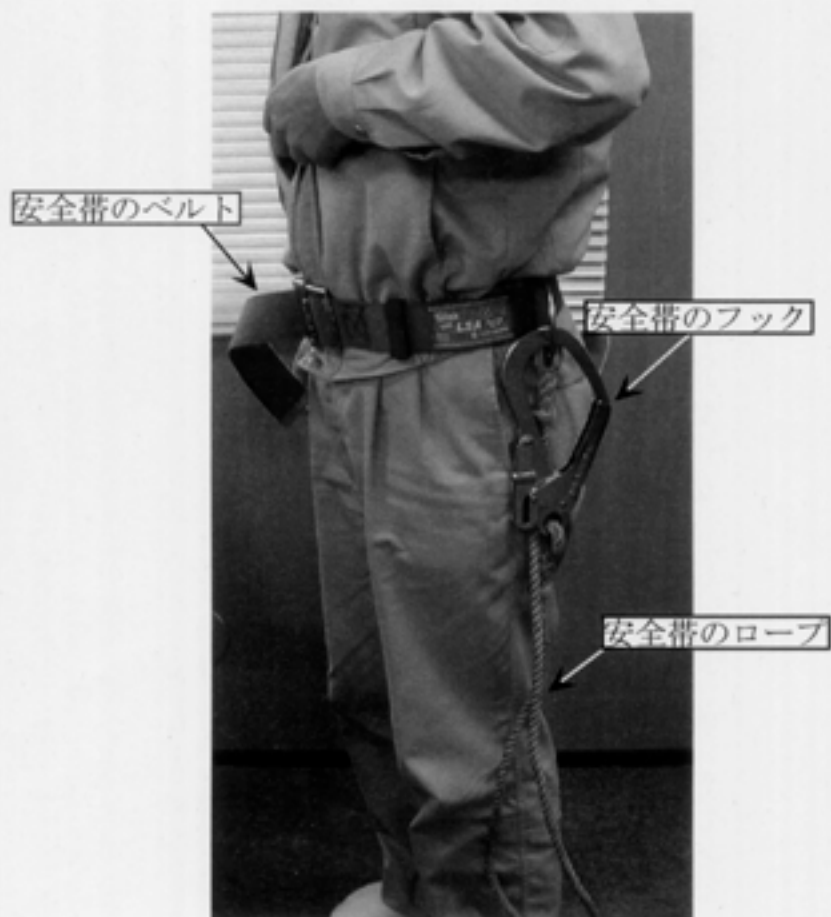
写真4 安全帯

事故当時、地上作業員は、作業ズボンとパーカを着用し、安全帯を装着していた。しかし、安全帯のフックは安全帯ベルトの金具に掛け、そのベルトと安全帯のフックをつなぐロープは危険防止のために垂れないようにまとめ、荷下ろし作業中は使用していなかった。(写真4参照)
- (3) 同社の関係者の口述によると、今回の荷下ろし地における作業は、電動フックが故障していたため、人を配置して手動でフックを外す操作を実施することとなった。
- (4) 同社は、物資輸送等の飛行作業の実施は、運航規程及びその関連規程によるほか、当該作業の実施にかかわる基準については、作業基準書によることとしている。
