# 航空事故調査報告書

航空・鉄道事故調査委員会

個人所属ヴァレンティン式タイフーン17E 型  
JA2439

所 属 個人  
型 式 ヴァレンティン式タイフーン17E 型(動力滑空機、複座)  
登録記号 JA2439  
発生日時 平成14年3月11日 10時45分ごろ  
発生場所 山梨県北巨摩郡双葉町

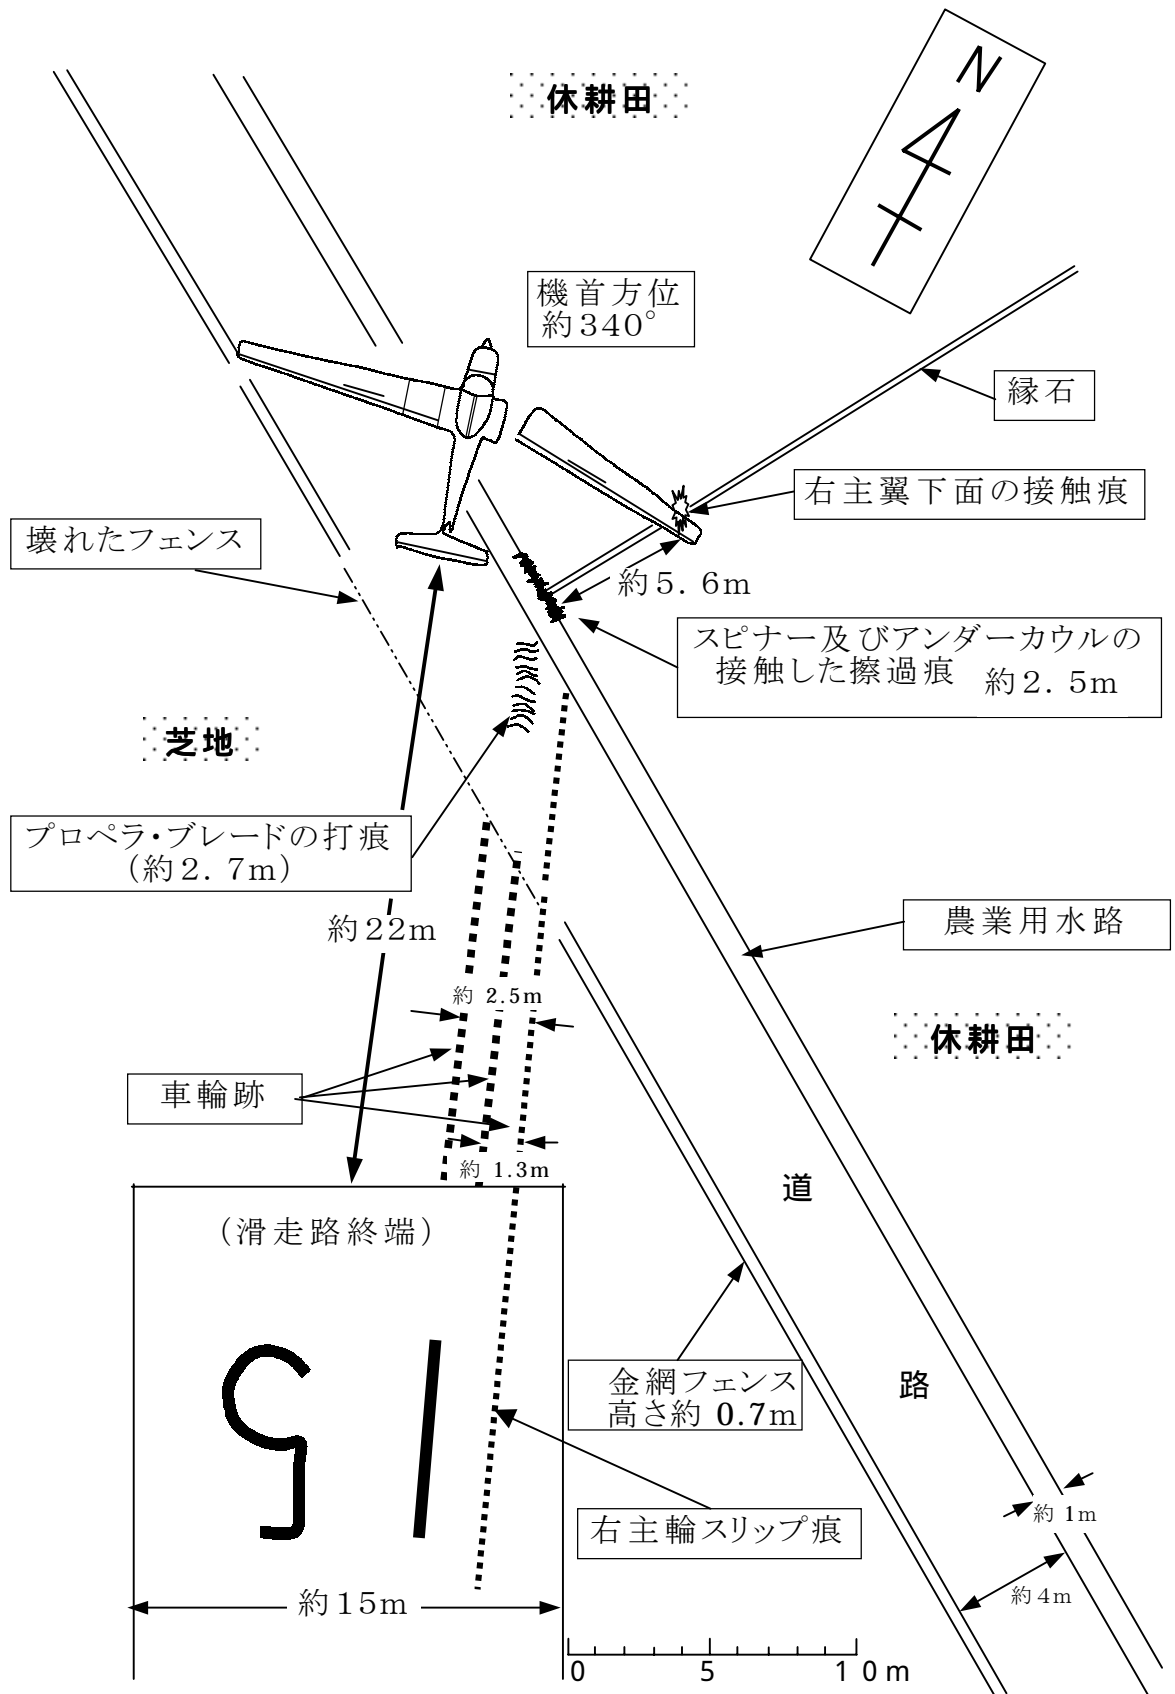
付図1 事故現場見取図

事故現場は、山梨県北巨摩郡双葉町双葉滑空場（以下「双葉滑空場」という。）の滑走路33の終端から北北西約22mの地点で、幅約4mのアスファルト舗装の道路とその道路に隣接している休耕田の境界であった。また、道路と休耕田の間には、幅約1mのコンクリート製の農業用水路があり、道路と双葉滑空場との境界には高さ約0.7mの金網のフェンスが設置されていた。

機体は、機首を約340°に向けて停止していた。

滑走路33の終端からフェンスまでの芝地には車輪跡が認められた。

フェンスは、機体の衝突により約26mにわたり破損していた。また、壊れたフェンスの支柱には右主翼中央部前縁、左主翼翼端付近前縁及びプロペラ・ブレードが接触した痕跡が認められた。

休耕田の縁石には、右主翼下面が接触した擦過痕及び塗料の付着が認められた。

農業用水路のコンクリートには、スピナー及びアンダーカウルが接触した約2.5mの擦過痕が認められた。

右主翼は、主翼付根から外れていた。

機体の周辺には、プロペラ・ブレードの細かい破片や破断したカウリングが散乱していた。また、道路には長さ約2.7mのプロペラ・ブレードの打痕が認められた。

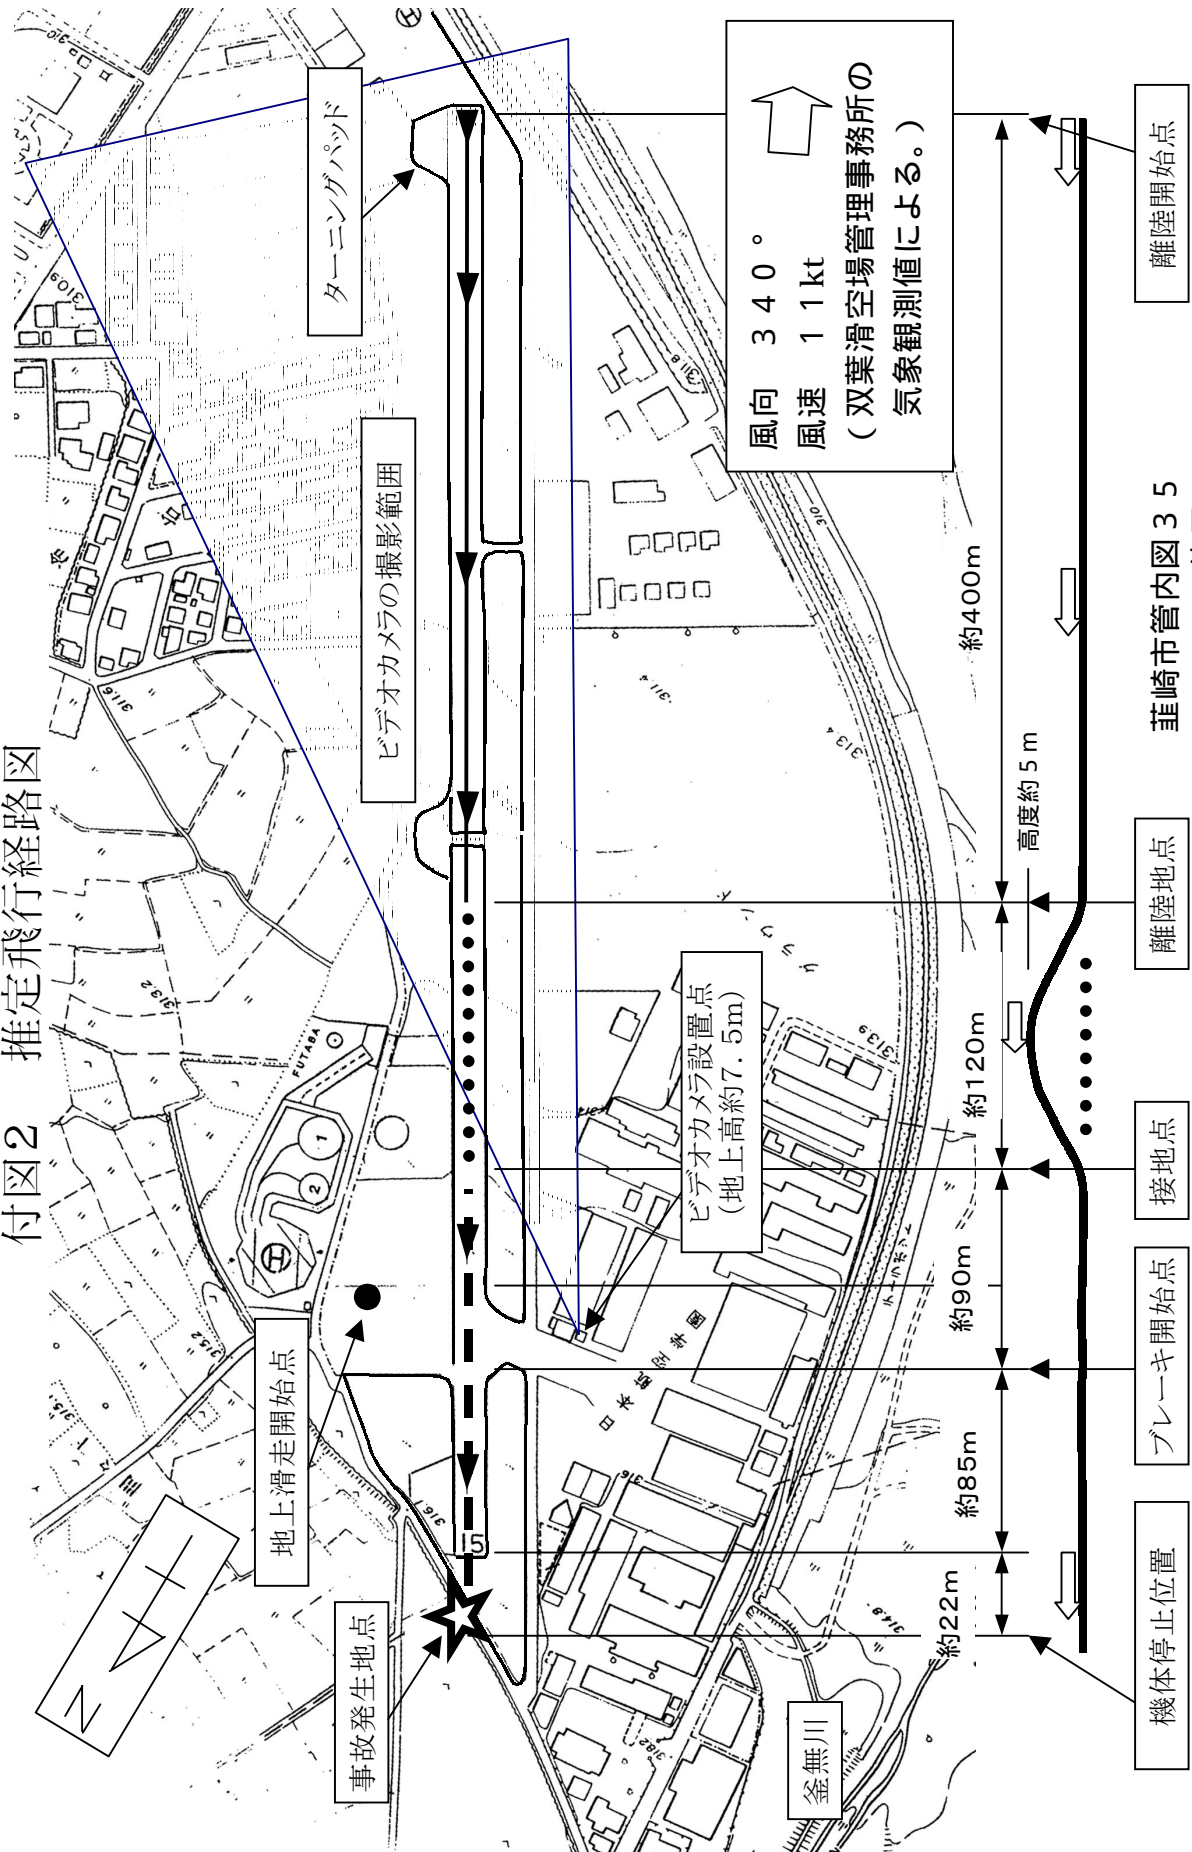
付図2 推定飛行経路図

機長の口述及び現場調査によれば、同機は、滑走路中央から少し過ぎた付近で、一旦、離陸し、高度約5mで距離約120m飛行した後、再び滑走路に接地し、約90mの地上滑走を行った。滑走路33の終端から手前約85mの地点からは、滑走路に右主輪の薄いスリップ痕が、同終端から手前約71m地点からは、右主輪の鮮明なスリップ痕が残っていた。

一方、フタバフライトサービスは滑走路の状況、風の情報及び離陸に支障が無い旨並びに5マイルで報告するように通知した。直ちに同機は、離陸を開始して約400m滑走し、滑走路中央を過ぎた付近で、一旦、離陸したが、その後の上昇ができず、高度約5mで飛行していた。

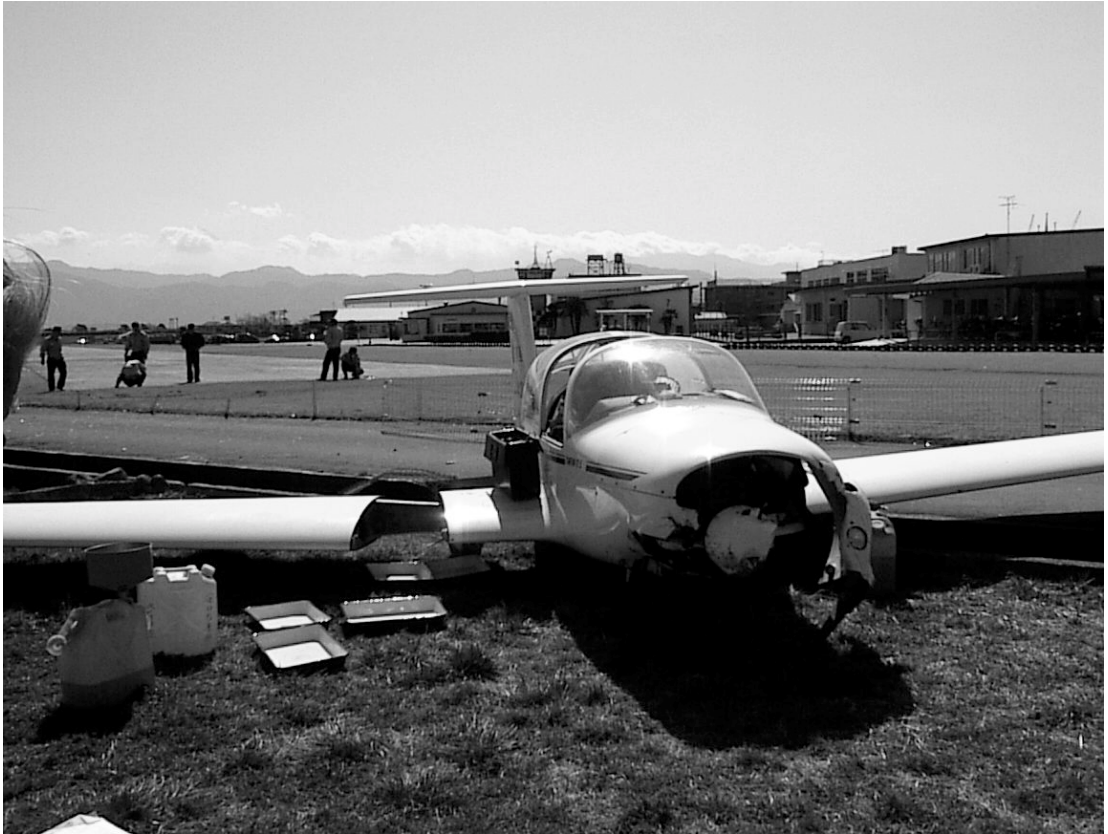
写真1 事故機

主な部分の損壊状況は、次のとおりであり、いずれもフェンスを突き破り、農業用水路に衝突した際に生じたものと認められた。

- (1) プロペラ ブレード破断
- (2) スピナー 破損
- (3) エンジン部 カウリング上下破断、排気管破損、左前方部破損
- (4) 主翼 右主翼ロッキングピン（前方、後方）破損、右主翼中央部前縁破損及び下面擦過痕、左主翼翼端付近前縁破損
- (5) 前脚 破損

| (6) 右主脚 | 破損 |
| (7) 胴体 | 燃料タンク破損、エンジン・マウント折損及び変形、防火壁破損 |

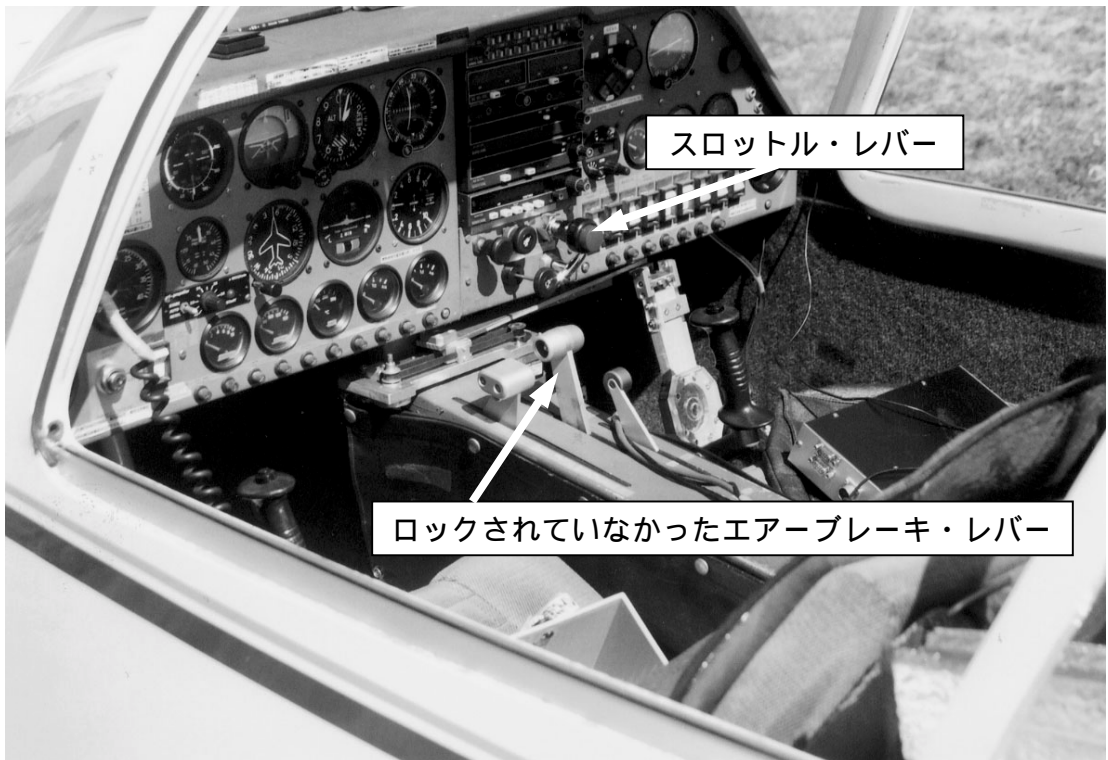
写真2 エアブレーキ・レバー

左主翼エアブレーキは、スムーズに動作し、エアブレーキ・レバーを前後に動かしながらエアブレーキのせり出し具合及びロックの確認を行った。ロック位置に近づくとエアブレーキ・レバーが重くなり、さらに力を加えると「カチッ」と音がし、確実に固定された。

また、主翼付根から外れた右主翼は、エアブレーキの機構を手動で操作し、ロック機構が固定するのを確認したが、スムーズに動作し、異常は認められなかった。

3.2 機長及び目撃者の口述並びに機体調査から、機長は、離陸前点検において、エアブレーキ・レバーのロックを失念したものと推定される。機長が、当該操作を失念したことについては、離陸前点検への慣れからチェック項目の確認を確実に実施しなかったことによるものと推定される。

3.6 同機は、ブレーキ操作を手動で行う構造となっており、今回のような離陸中に異常事態が発生し、離陸を中止する場合は、左手は操縦桿を操作しているため、右手でスロットルを戻した後、直ちにブレーキ操作を行うことが必要である。従って、離陸中にエアブレーキが開いた場合の非常操作の手順を設け、機長も当該操作を想定した訓練を行っておくことが必要であったと考えられる。
