# 航空事故調査報告書

個人所属PZL-ビエルスコ式SZD-50-3 “プハッチ”型  
J A 3 8 H M

所 属 個人  
型 式 P Z L - ビエルスコ式 S Z D - 5 0 - 3 "プハッチ"型 (滑空機)  
登録記号 J A 3 8 H M  
発生日時 平成 1 4 年 3 月 1 3 日 1 1 時 5 4 分ごろ  
発生場所 埼玉県大里郡妻沼町 妻沼滑空場

平成 1 4 年 7 月 3 1 日

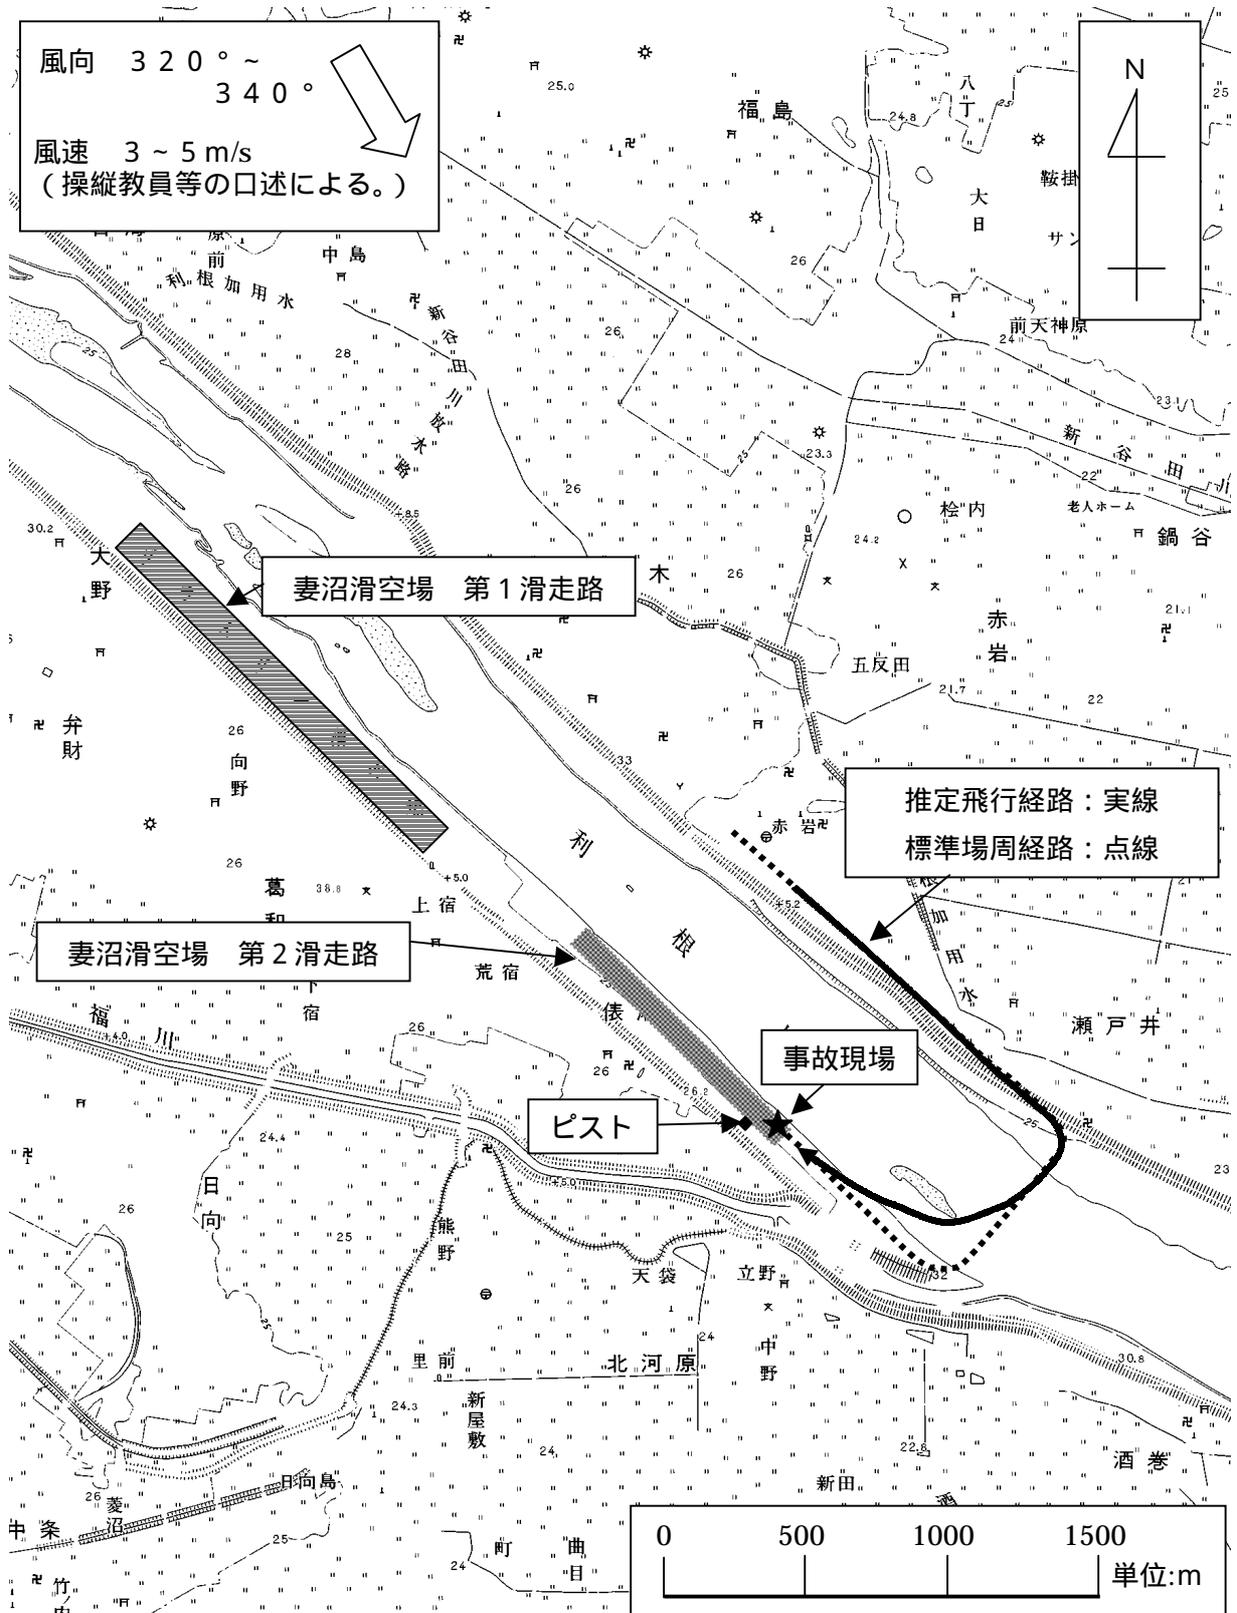
# 付図1 推定飛行経路図

同機は、ベースターン後、下降気流にたたかれたのか、急に高度が低くなった。速度もつかず、ふらふらしているようで、滑走路に届かないなと思った。

進入中、一旦、土手の方に行き、直ぐに滑走路の方に向き、葦原の陰に隠れて見えなくなった後、境界のバリケードのところから出て来て、バリケードに衝突し、右に回転して停止した。

3.2 操縦教員及び目撃者の口述から、同機は、第2滑走路32に進入中、急激な気流の沈下帯に遭遇したため、高度を失い、滑空場手前の空き地に接地後、滑空場境界のバリケードと衝突し、機体を損傷したものと推定される。

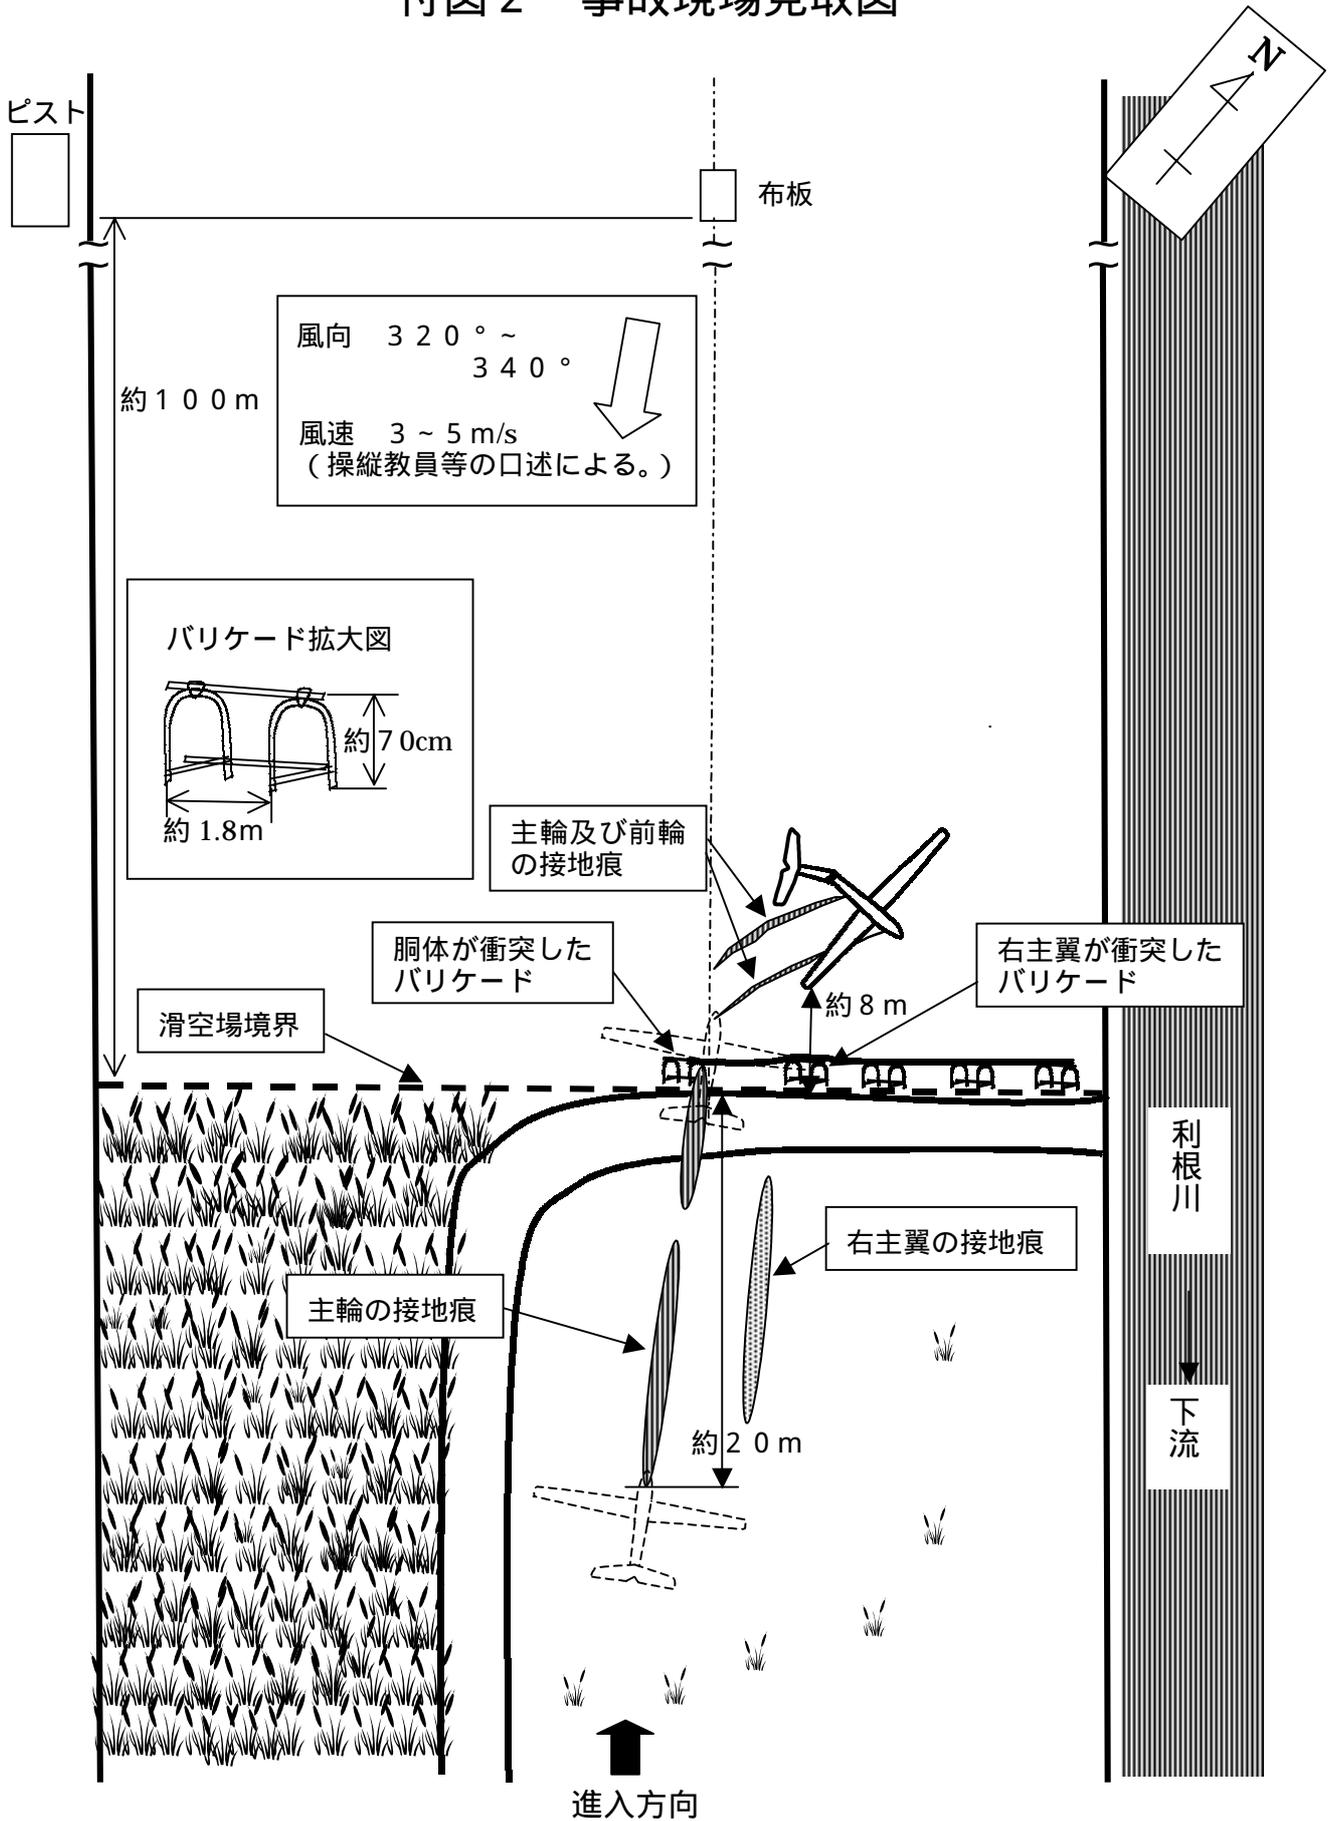
付図2 事故現場見取図

事故現場は、妻沼滑空場第 2 滑走路 32 の進入側の滑空場境界付近であった。

同機は、同境界から約 15 m 滑空場内に入った地点に機首を磁方位約 090° に向け、胴体後部が破断した状態で停止していた。

滑空場の同境界の外側（南側）は、幅約 2 m の道路を挟んで、西半分が枯れた葦原で東半分が平坦な草地であった。東半分の境界には、幅約 1.8 m、高さ約 0.7 m の鉄製のパイプ・バリケード（以下「バリケード」という。）が約 7 m 間隔で 5 個設置されていた。

東半分の境界の外側約 20 m から滑空場に向かって同機の主輪が接地したと推定される痕跡と、その痕跡の右約 8 m に右主翼端が接地したと推定される痕跡があった。さらに、滑空場内には、同機がバリケードに衝突後、右に回転して主輪及び前輪が横滑りしながら弧を描いた痕跡が、機体停止位置まで約 10 m 続いていた。

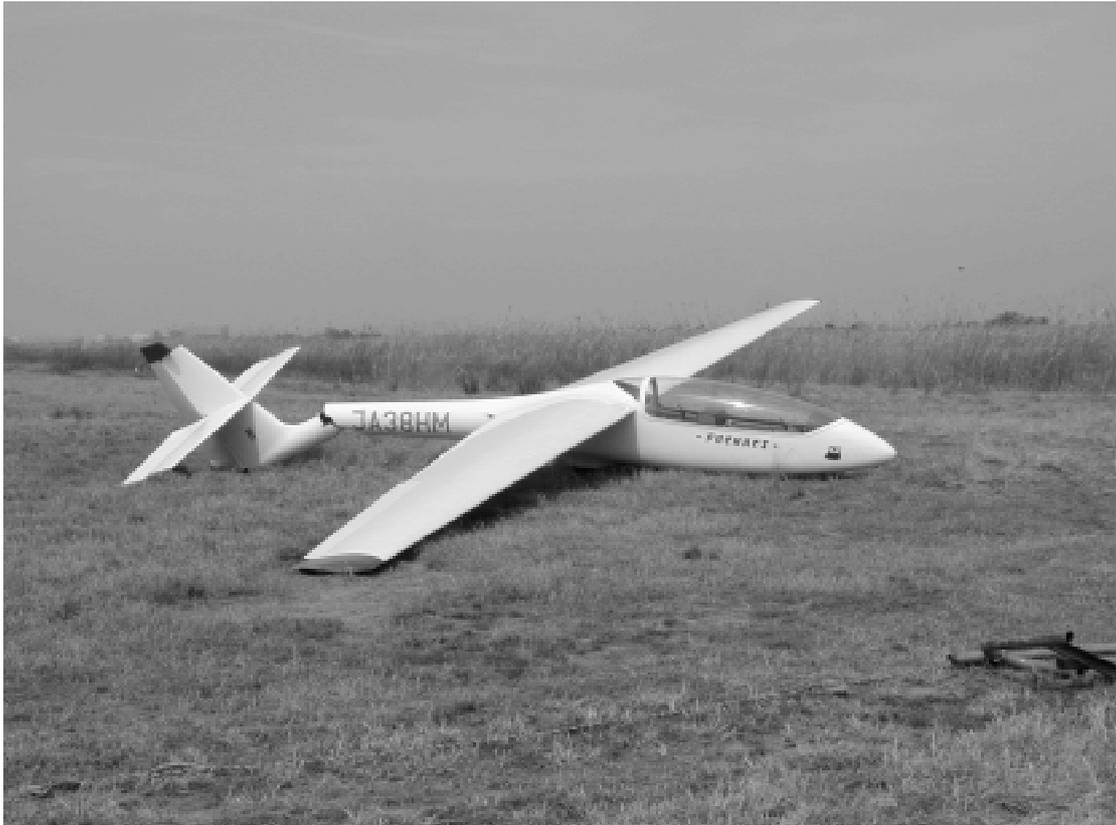
写真1 事故機

- (1) 胴体 後部破断

- (2) 主翼 右主翼前縁 2ヶ所に打痕  
(写真 1 参照)

3.3 調査の結果、同機は、滑空場手前の空き地に接地後、右翼前縁がバリケードに衝突して右に回転し、胴体後部が別のバリケードに衝突して破断したものと推定される。

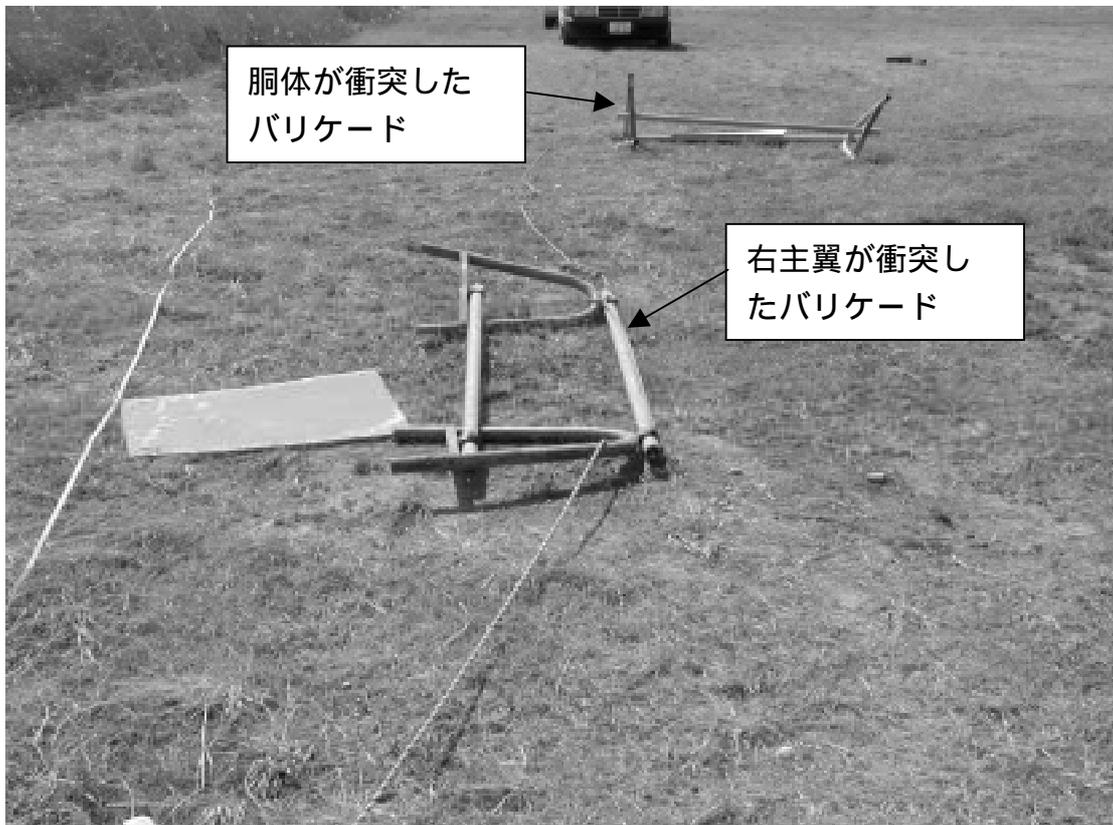
写真2 衝突したバリケード

倒れていた 2 個のバリケードには、同機の胴体および右主翼との衝突痕が残されていた。
