航空事故調査報告書

中 日 本 航 空 株 式 会 社 所 属 J A 6 7 8 7
中 日 本 航 空 株 式 会 社 所 属 J A 4 2 0 1

所 属 中日本航空株式会社
型 式 アエロスパシアル式 A S 3 3 2 L 1 型
登録記号 J A 6 7 8 7
所 属 中日本航空株式会社
型 式 セスナ式 1 7 2 P 型
登録記号 J A 4 2 0 1
発生日時 平成 1 3 年 5 月 1 9 日 1 1 時 3 1 分ごろ
発生場所 三重県桑名市上空

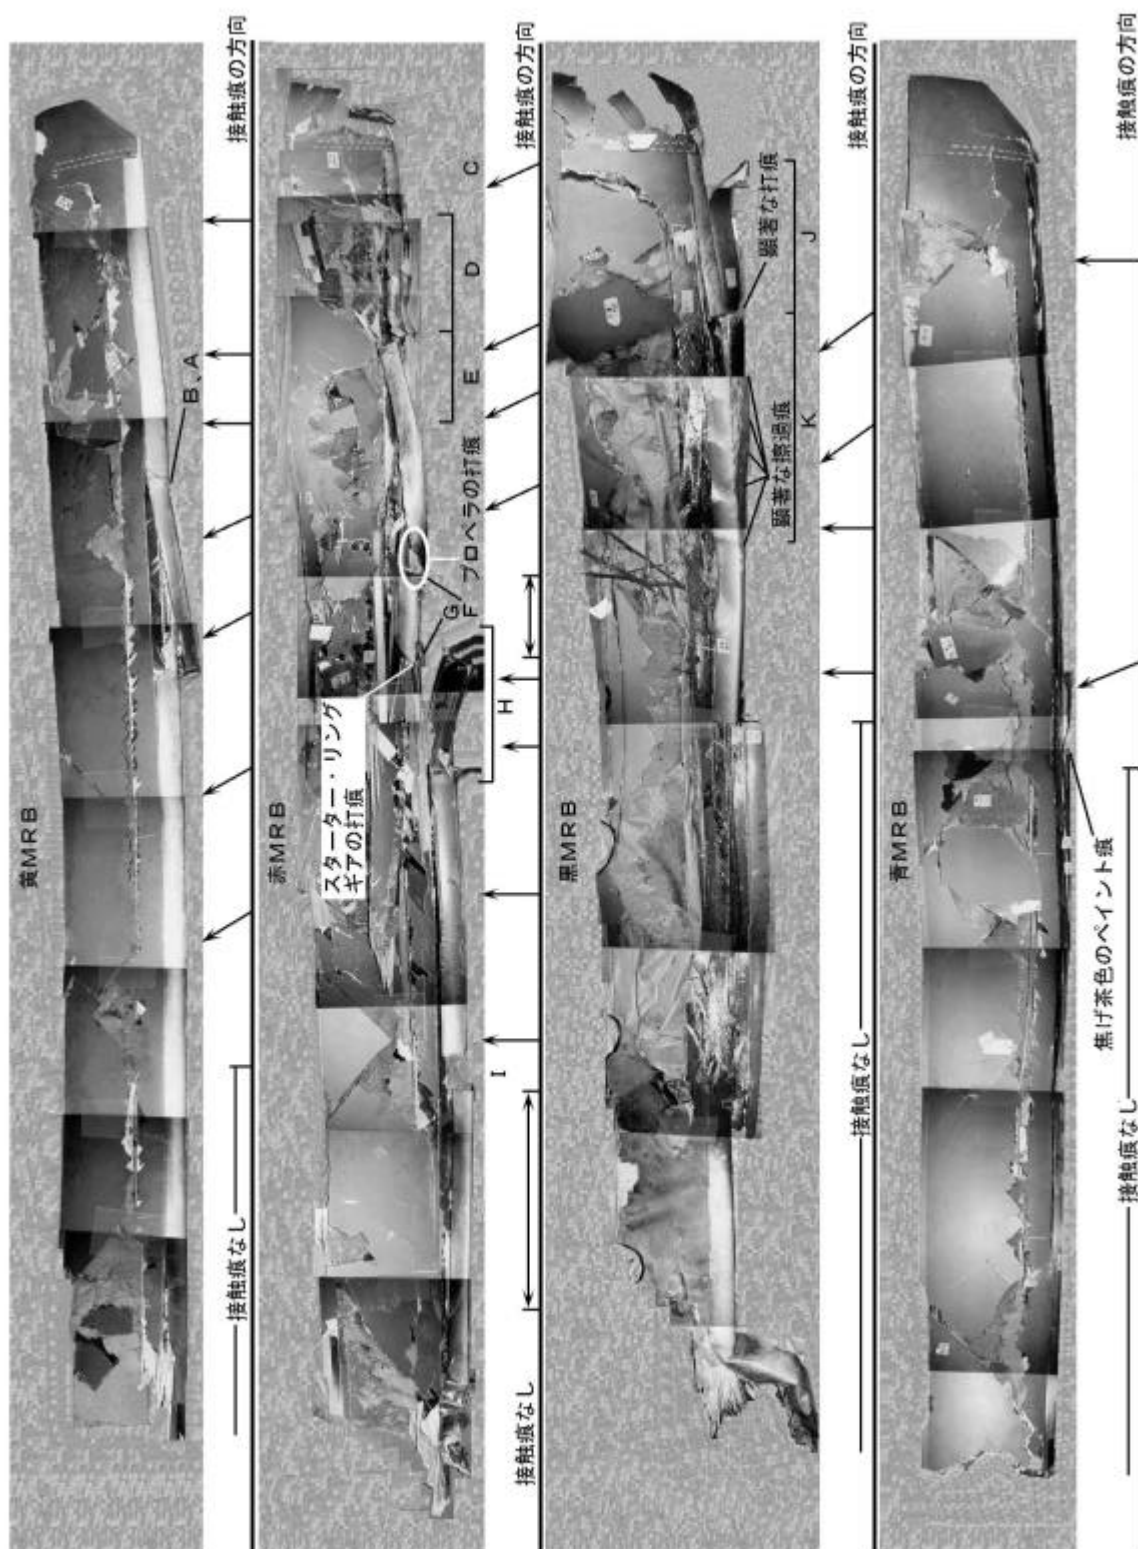
付図10 - 1 MRB (上面) 破損状況

- (a) 4本のMRBの中で損傷が最も著しく、スパーは、MRB先端から約65cm、210cm、255cm及び420cmで破断していた。(付図10-1のC、F、G及びI参照)
- (b) MRB先端から約70～100cmのプロテクション前面に顕著な打痕があった。(付図10-1のD参照)
- (c) MRB先端から約255cmのプロテクション下面に、B機のプロペラとエンジンの間にあるスターター・リング・ギアによるものと考えられる円弧状の歯形列の打痕があった。(付図10-2及び写真5参照)
- (d) MRB先端から約180～210cmのプロテクション全面にプロペラ・ブレードによるものと考えられる顕著な打痕があった。(付図10-1のF、10-2及び写真6参照)

- (1) MRB先端から約180cmのプロテクション前面に、幅約5cmの顕著な打痕があった。(付図10-1のA参照)
- (2) 上記(1)の打痕直近の上面に、ボルト及びナットによるものと推定される打痕があった。(付図10-1のB参照)
- (3) 上記(2)の打痕からMRB先端側のプロテクションには打痕がなかったが、上記(2)の打痕からMRB付け根側の約80cmの間には、プロテクションの剥離及びその表面に白い色が付いた擦過痕があった。
- (4) MRB先端から約420cmより破断部にかけて、プロテクションの損傷はなかった。
- (5) MRB先端から約35～70cmのプロテクションの上面には、白い色が付いた線状の打痕があった。さらに、約70～100cmの上面には、緑の色が付いた擦過痕があり、その後部には、焦げ茶の色が付いた擦過痕があった。
- (6) MRB先端から約220～255cmのプロテクション下面には、ケーブルによるものと考えられるストランド(より線)状の打痕があった。

- (2) MRB先端から約70～100cmのプロテクション前面に顕著な打痕があった。(付図10-1のD参照)
- (3) MRB先端から約100～180cmのプロテクション上面に、白い色が付いた擦過痕があった。
なお、擦過痕は、MRBの長手方向に対し約45°斜め、及び直線状に付いていた。(付図10-1のE参照)
- (4) MRB先端から約255cmのプロテクション下面に、B機のプロペラとエンジンのあるスターター・リング・ギアによるものと考えられる円弧状の歯形列の打痕があった。(付図10-2及び写真5参照)
- (5) MRB先端から約180～210cmのプロテクション全面に、プロペラ・ブレードによるものと考えられる顕著な打痕があった。
なお、同打痕には、焦げ茶の色が付いていた。(付図10-1のF、10-2及び写真6参照)
- (6) MRB先端から約255～320cmにかけて、プロテクションが大きく裂けていた。(付図10-1のH参照)
- (7) MRB先端から約100～180cmのプロテクションには打痕がなかった。

- (1) スパーは、MRB先端から100cm及び550cm付近の2箇所破断していた。
- (2) MRB先端のプロテクション1枚(約70cm)が上下に裂けていた。(付図10-1のJ参照)
- (3) MRB先端から約100cmのプロテクション前面に、幅約10cmの顕著な打痕があった。
- (4) MRB先端から約100～220cmのプロテクションは、ほぼ全面に白い色が付いた擦過痕があった。プロテクション上下面の擦過痕の方向は、MRBの長手方向に対して垂直及び斜めであった。
なお、この間には、5箇所に顕著な擦過痕があった。(付図10-1のK参照)
- (5) MRB先端から約220cmより内側のプロテクションには損傷はなかった。

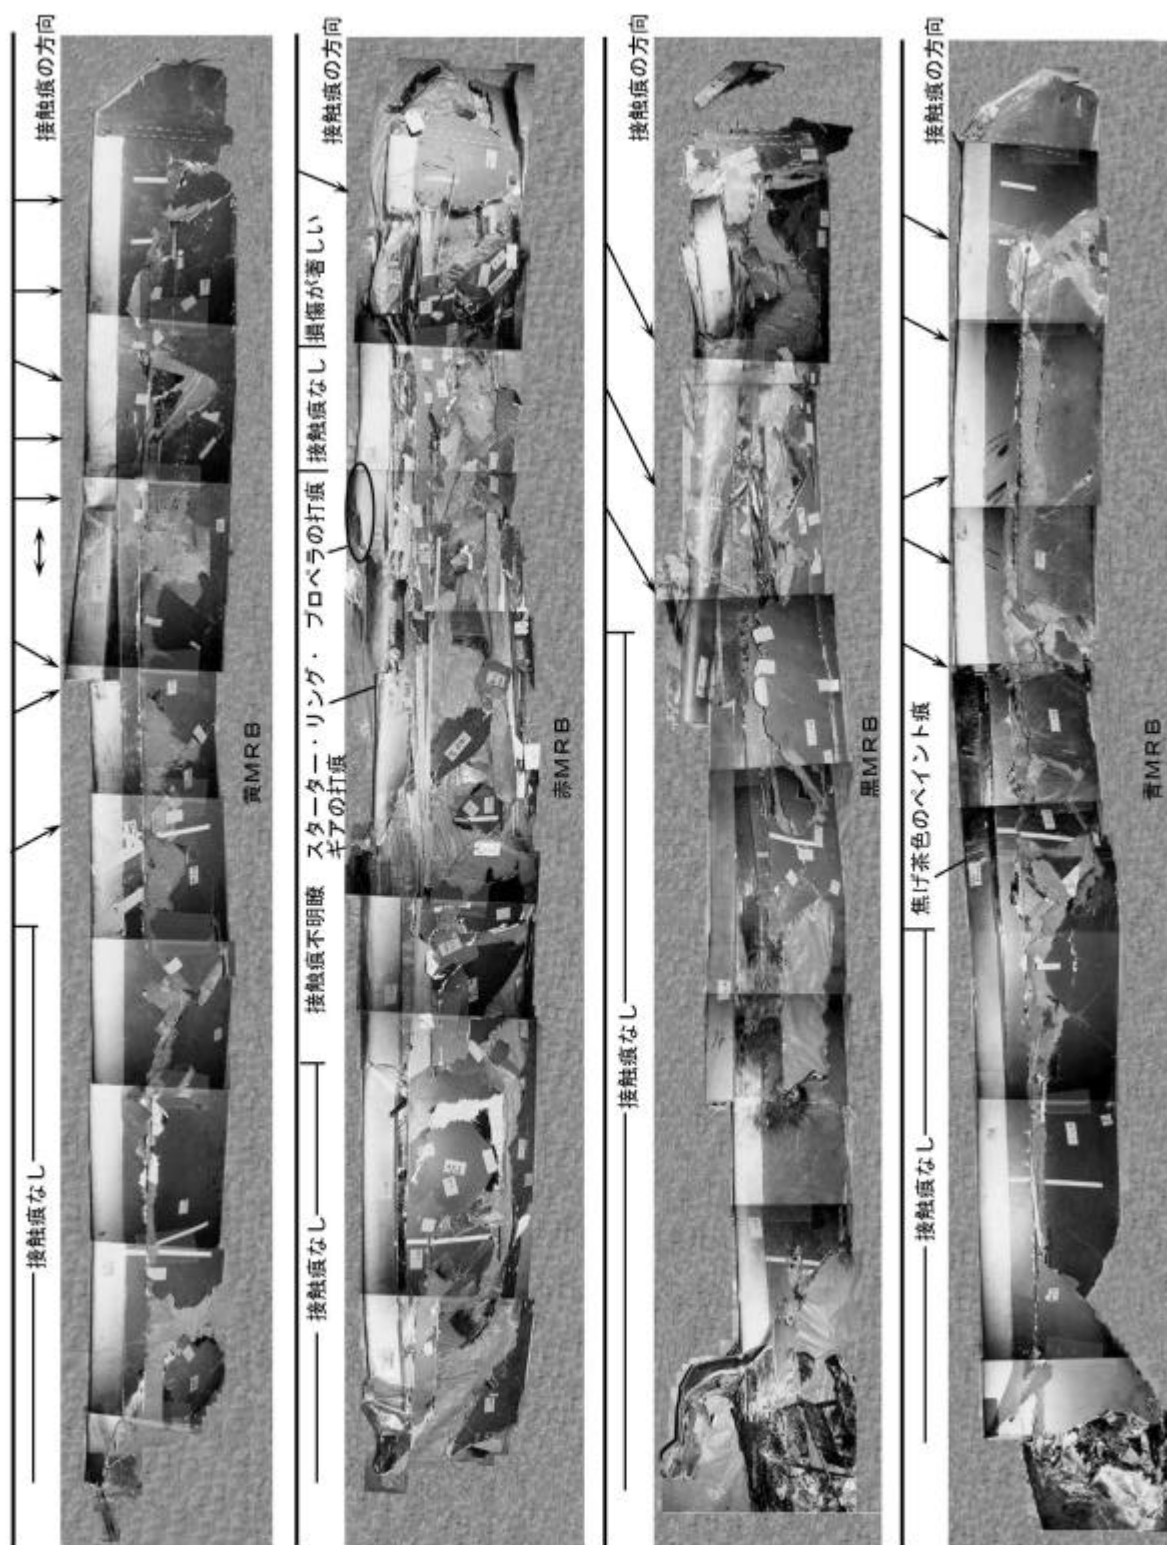
付図10-2 MRB (下面) 破損状況

- (2) M R B先端から約210～340cmのプロテクション下面全体に、白い色が付いた接触痕があった。
- (3) M R B先端から約255～420cmのプロテクション下面がスパーから剥離していた。また、約210～295cmの間のプロテクション下面は、白い色が付いた著しい接触痕があった。さらに、この間のプロテクション下面には、M R Bの長手方向に対して垂直に焦げ茶の色が付いた4本の接触痕があった。
- (4) 前縁前面に規則的な間隔で打痕が付いていたが、これは同ブレードの落下地点である河川の護岸コンクリートの模様と一致した。
(付図10-1、10-2参照)

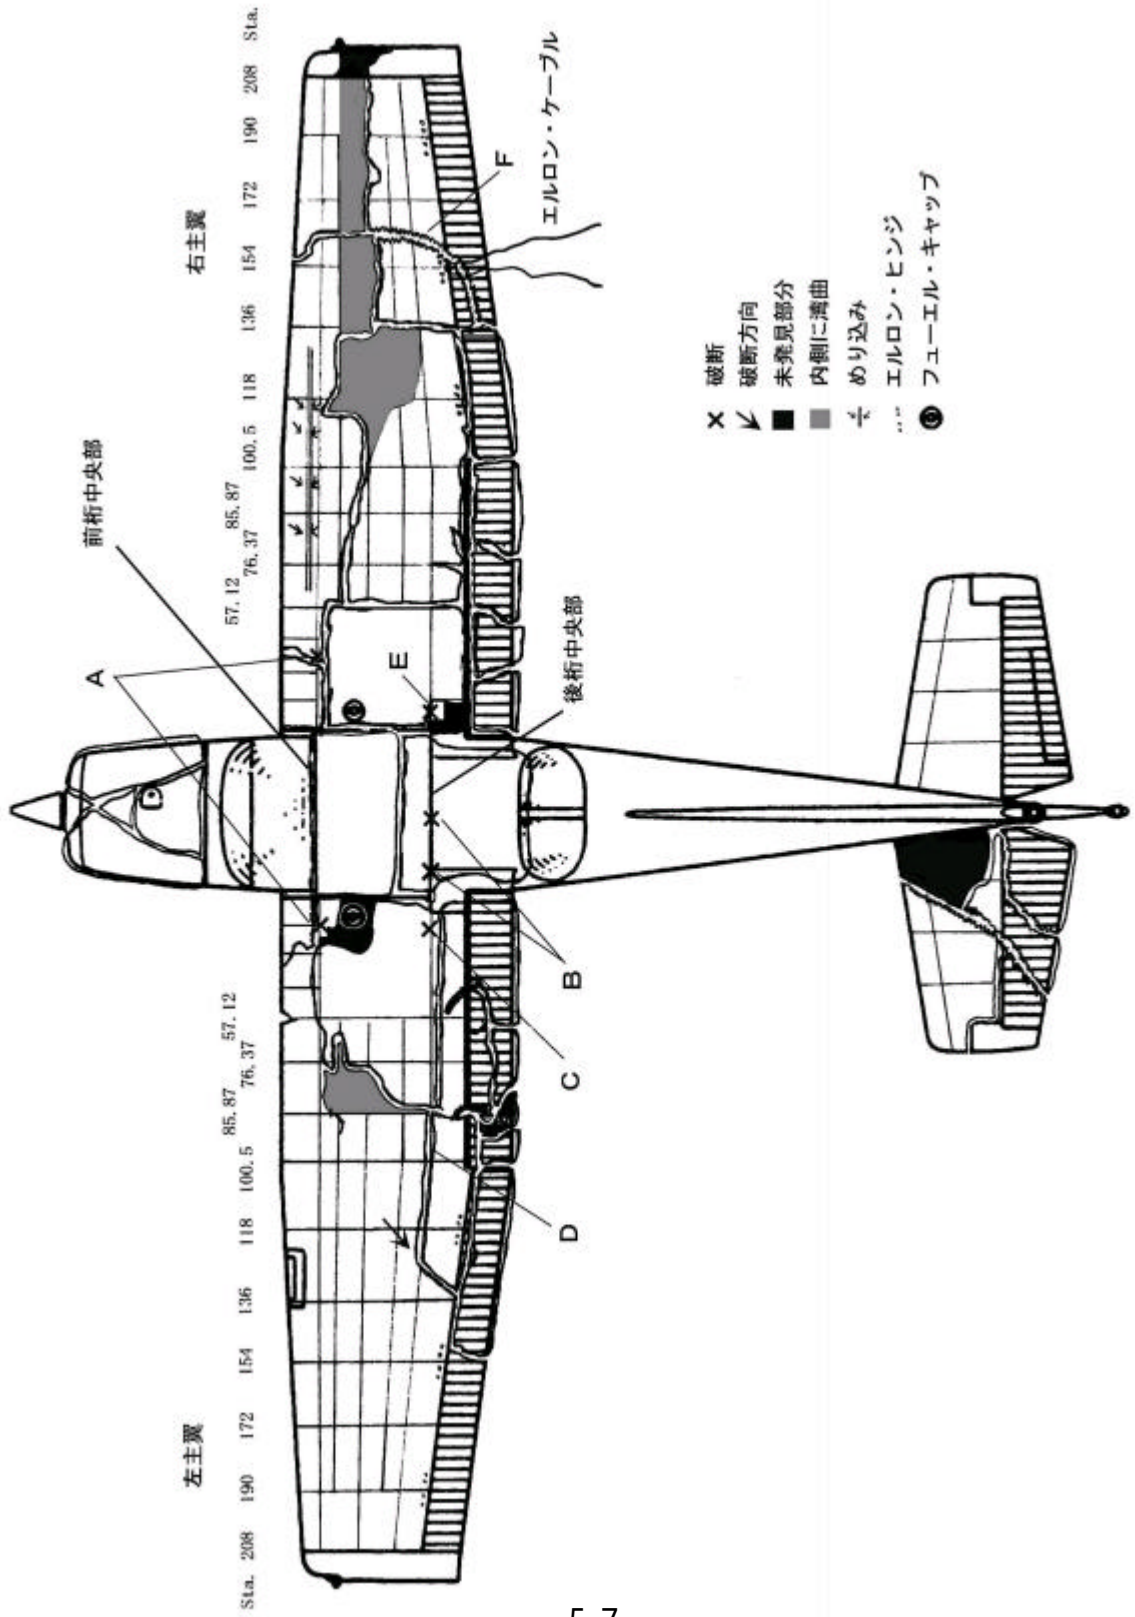
付図11-1 B機の損傷状況（上面）

- (b) Rear Doorpost Bulkhead Assy (以下「後方ドア・ポスト・バルクヘッド」という。)の一部を構成するRear Spar Assy-Fuselage Center Section (以下「後桁中央部」という。)は、左主翼の後桁取付ボルトから内側約 2 0 cm (ほぼ垂直に破断) 及び右主翼の後桁取付ボルトから内側約 4 5 cm (下側) ~ 6 0 cm (上側) の 2 箇所破断していた。(付図 1 1 - 1 の B 及び写真 1 7 参照)

- b 左主翼
- (a) 主に 3 つの固まりに破断分離しており、その内の 1 つは主翼面積の約 6 0 % を占めていた。
Wing Station (以下「WS」という。) 1 5 4 から内側の後桁後部構造、エルロン及びフラップは複数の破片になって飛散していた。
WS 1 1 8 から内側の後縁構造(エルロン及びフラップ取付け部)は後方に引きちぎられた状態であった。(付図 1 1 - 1 の D 及び写真 1 0、1 1 参照)

- (b) 前桁は、主翼取付ボルトから外側約 3 0 cm で破断していた。
(付図 1 1 - 1 の A 及び写真 1 3 参照)
- (c) 後桁は、主翼取付ボルトから外側約 3 5 cm で破断していた。(付図 1 1 - 1 の C 及び写真 1 3 参照)
- (d) 左主翼の内側に装備された金属製燃料タンクは、接合部を境に上下 2 つに分離していた。
燃料は、空中で飛散したものと認められる。

- c 右主翼
- (a) 主に 8 つの固まりに破断分離していた。また、前桁の直ぐ後方のストリンガーに沿って、大きく破断していた。
なお、WS 1 3 6 から翼端にかけての上面外板の破断方向及び WS 1 1 8 から翼端にかけての下面外板の破断方向は、上方から下方であった。(付図 1 1 - 1、1 1 - 2 及び写真 1 4 参照)

- (b) 前桁は、主翼取付ボルトから外側約 6 0 cm にかけて破断していた。
(付図 1 1 - 1 の A 及び写真 1 5 参照)
- (c) 後桁は主翼取付ボルト外側付近で破断していた。(付図 1 1 - 1 の E 及び写真 1 6 参照)
- (d) 右主翼は、ほぼ WS 1 6 3 ~ 1 3 6 の中央部付近から後縁部にかけて破断し、コード(翼弦)方向の破断面の形状は鋸の歯状であった。(付図 1 1 - 1 の F 及び写真 2 - 1、1 4 参照)

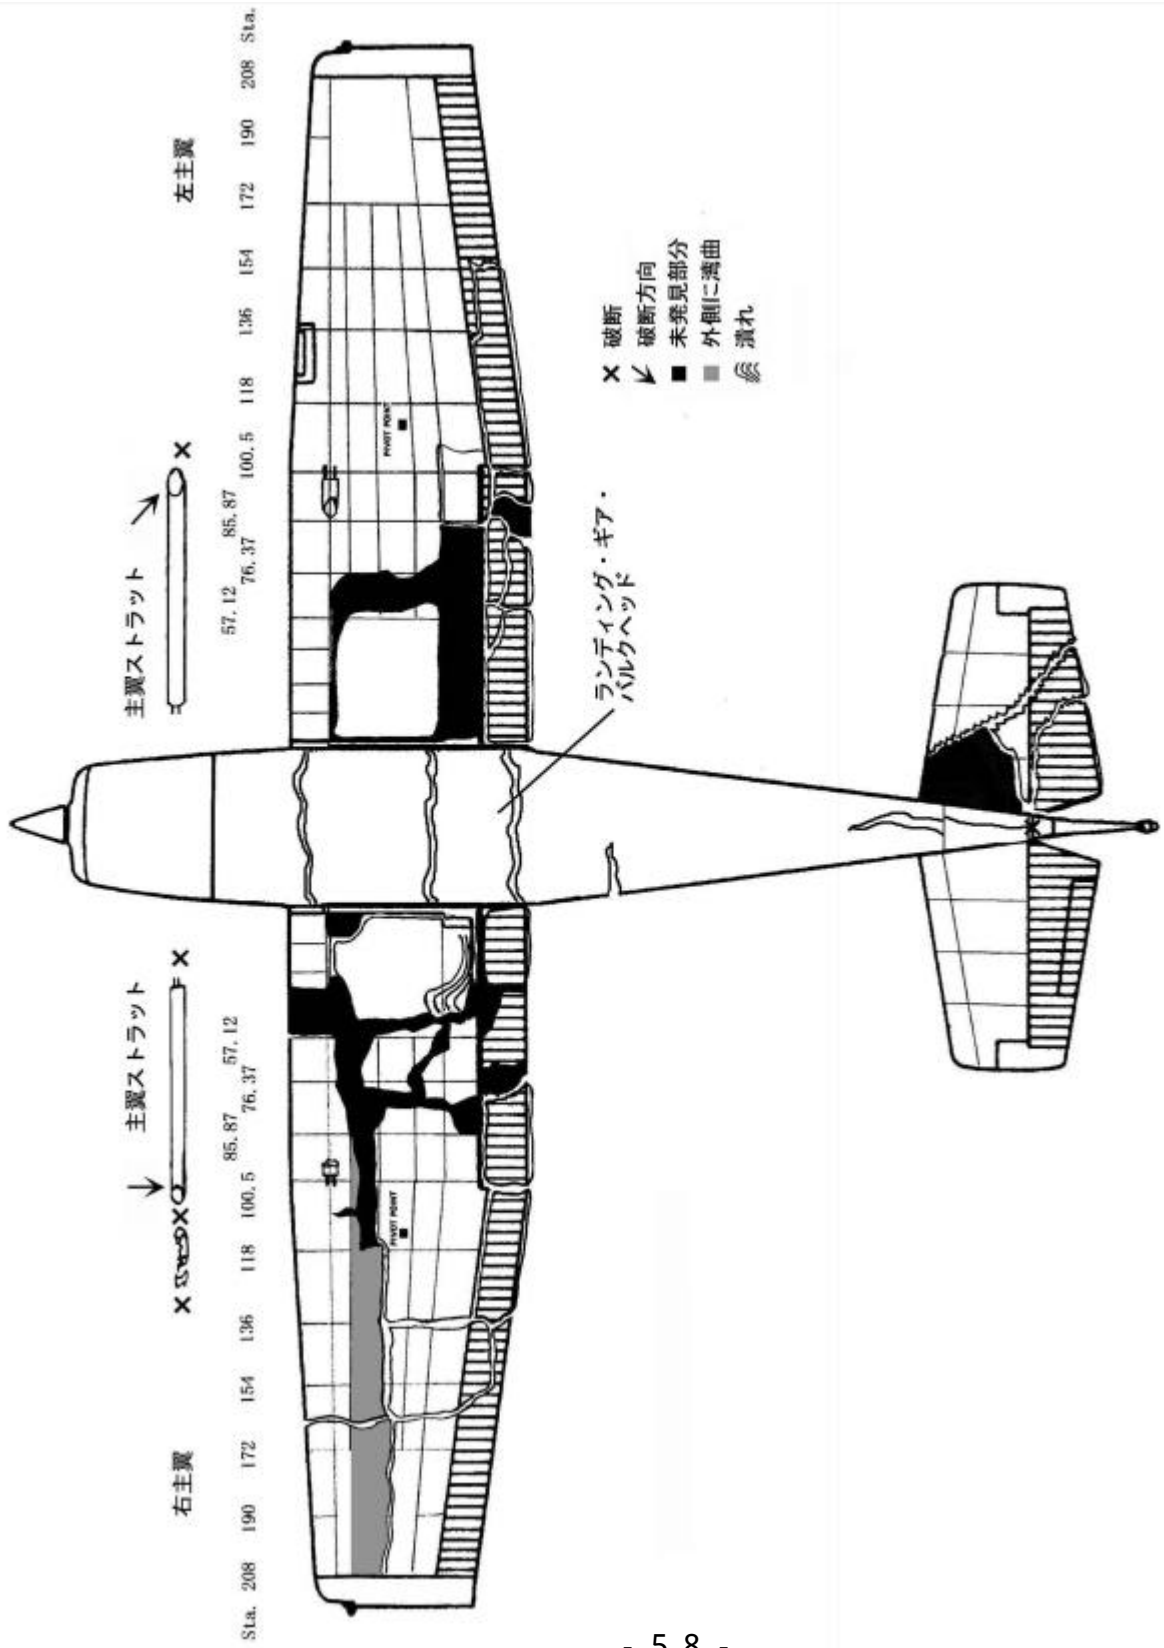
付図11-2 B機の損傷状況（下面）

なお、WS136から翼端にかけての上面外板の破断方向及びWS118から翼端にかけての下面外板の破断方向は、上方から下方であった。(付図11-1、11-2及び写真14参照)

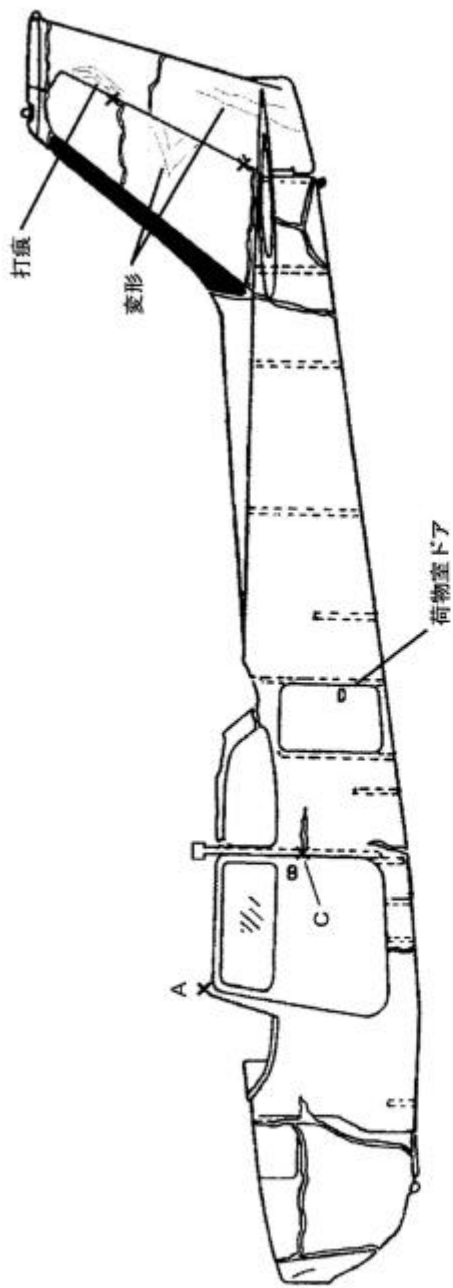
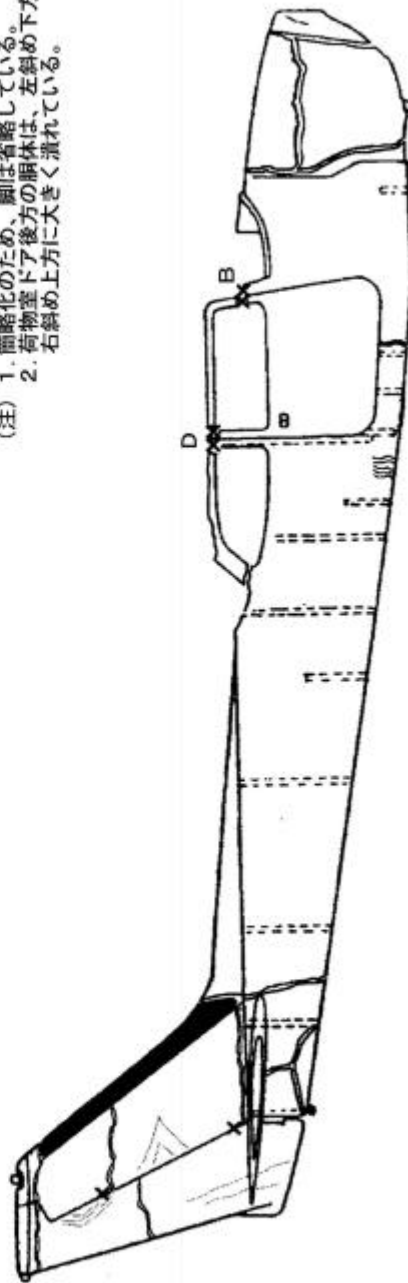
付図11-3 B機の損傷状況（側面）

- a 前方ドア・ポスト・バルクヘッドの左ポストは、ウインド・シールド下部取付から上方約30cmで、また、右ポストは上方約20cmで破断していた。(付図11-3のA、B及び写真9-2参照)
- b 後方ドア・ポスト・バルクヘッドの左ポストが床面から約45cmで破断していた。また、右ポストは、ドアの窓枠下部から上方約35cmで破断していた。(付図11-3のC、D及び写真9-2参照)
- c 左主翼ストラットの破断面の位置、破断方向及びその形状は、主翼側の取付け部から約35cmで右斜め前方(約45°)から左斜め後方(約225°)であって、ほぼ水平に破断していた。(付図11-2及び写真10、12参照)
- d 右主翼ストラットは、主翼側の取付け部から約25cm及び約65cmで破断していた。(付図11-2及び別添写真3参照)
- e 右ドアは胴体に付いていたが、窓の前枠は、窓の下部から約20cm、後枠は約35cmで破断していた。(写真18参照)
- f 左ドアは、ドア側の取付け部から破断分離して胴体の東側5m付近に落下していたが、ほとんど損傷がなかった。(写真18参照)

(注) 1. 簡略化のため、脚は省略している。
 2. 荷物室ドア後方の胴体は、左斜め下方から右斜め上方に大きく潰れている。

- (1) 垂直安定板は、前桁及び後桁の胴体取付け部上部から破断し、胴体から脱落していた。また、前桁を中心に、上方から見て反時計方向に捻れていた。
- (2) 方向舵は、ほぼ中央部で破断していた。また、方向舵前縁から、その左側面にかけて、上下に幅のある打痕があった。(付図 11 - 3 参照)

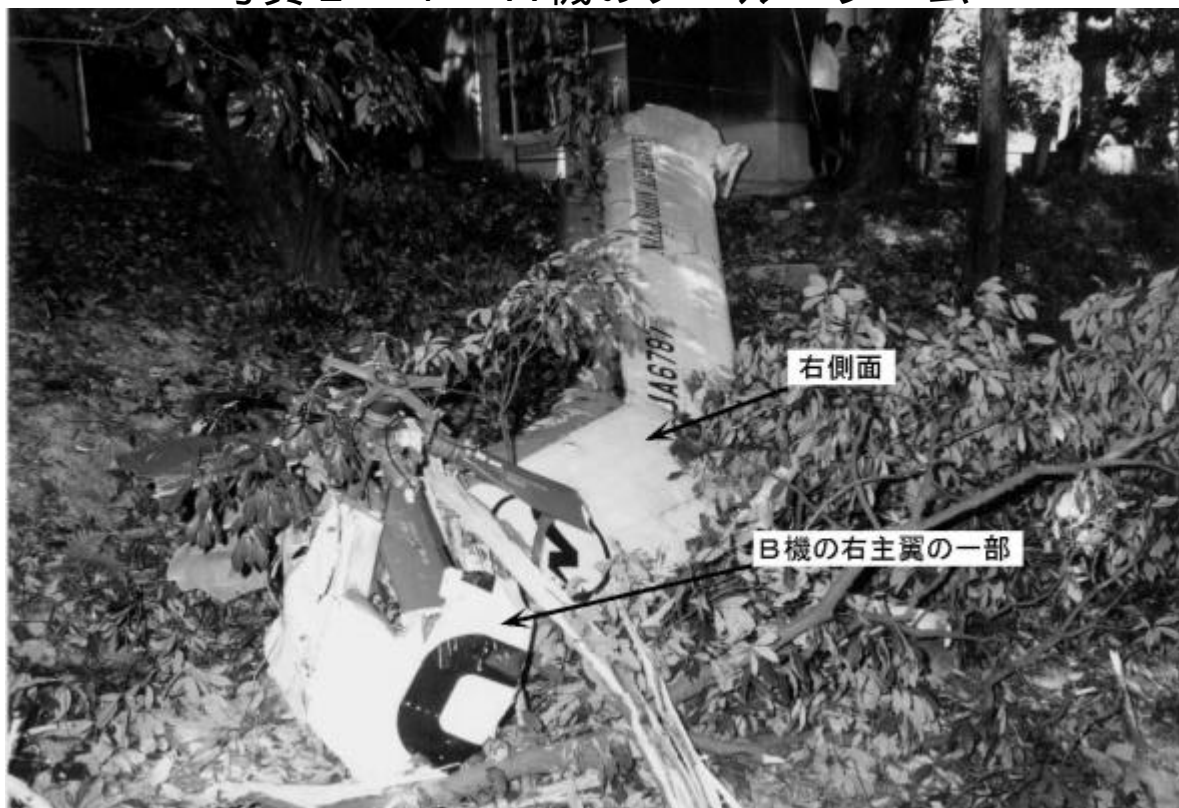
写真 2 - 1 A機のテール・ブーム

テール・ブームは、播磨神社の森の中の斜面に、テール・ローター部を南に向けてほぼ南北に横たわっていた。5枚のテール・ローター・ブレード(以下「TRB」という。)は、それぞれがハブの中心から約45cmを残して、先端部約80cmがすべて破断飛散していたが、各先端部はすべて発見された。

また、TRBのシャフト部には、B機から破断したエルロン・コントロール・ケーブル約3mが巻きつき、そこには破断分離した右主翼の一部が絡みついていた。

- (3) 右主翼は、ほぼWS 163 ~ 136の中央部付近から後縁部にかけて破断し、コード（翼弦）方向の破断面の形状は鋸の歯状であった。その部分の後縁を通っているエルロン・ケーブルが、A機のテール・ローターのドライブ・シャフトに絡みついていた。（付図11-1のF及び写真2-1、14参照）
- (4) 右主翼の内側に装備された金属製燃料タンクは、スパン方向に屈曲し、接合部を境に上下2つに分離していた。
燃料は、空中で飛散したものと認められる。
- (5) WS 85.87から内側下面の外板は3つに破断していた。（別添写真2参照）

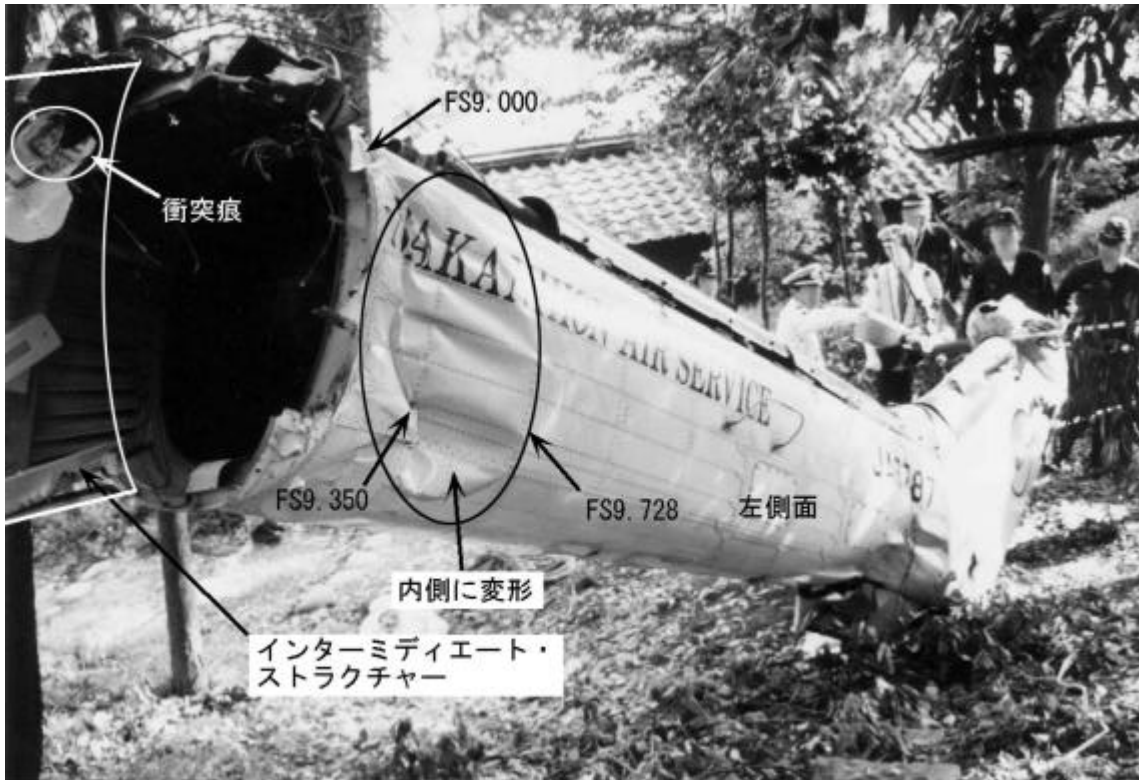
写真 2 - 2 A機のテール・ブーム（左側面）

- (1) 左側面は、Fuselage Station (以下「FS」という。)9.350のフレームの左側面が座屈し、FS9.728のフレームからFS9.000のインターミディエート・ストラクチャーとの接合部の間の外板が内側に変形していた。また、同側面は、インターミディエート・ストラクチャーとの接合部から脱落していた。(写真2-2参照)
- (2) 右側面は、FS8.320のフレームのリベット・ラインに沿って破断し、その上部(後方から見て2時位置)に、B機のタイヤ及びホイール側面を押し付けたことが明瞭に分かる衝突痕があった。その衝突痕は黒い色がドーナ

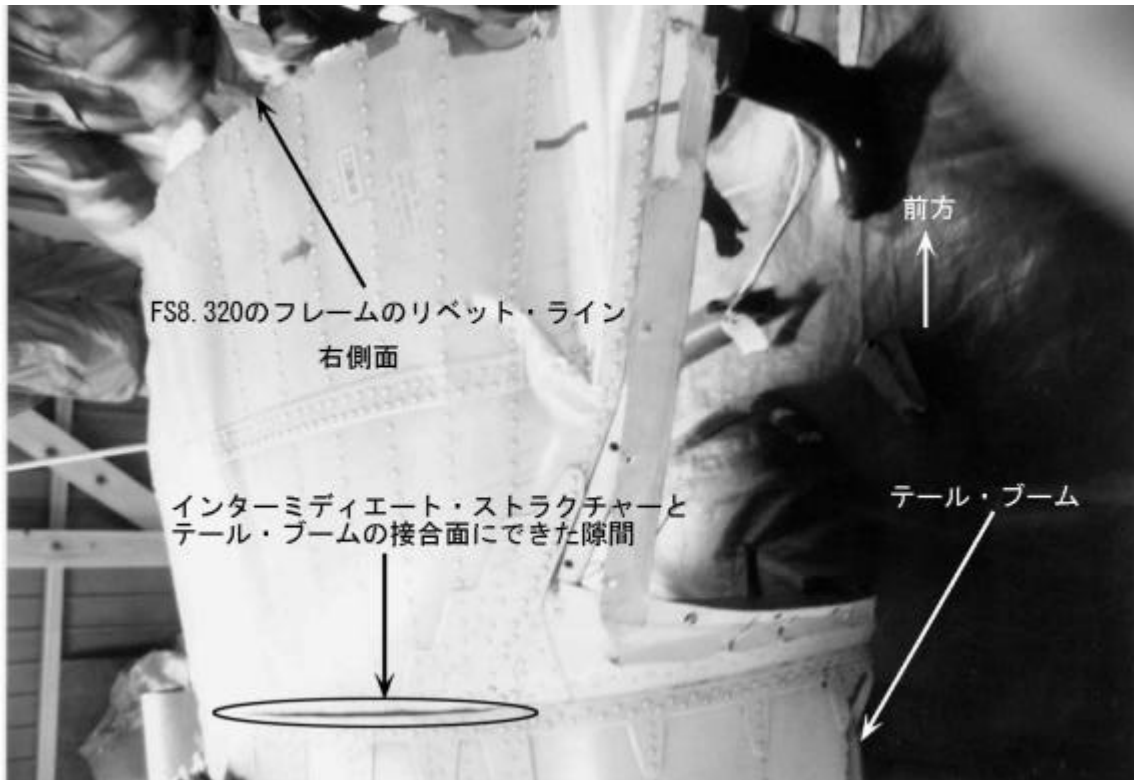
写真 2 - 3 A機のテール・ブーム（右側面）

b 右側面は、FS8.320のフレームのリベット・ラインに沿って破断し、その上部(後方から見て2時位置)に、B機のタイヤ及びホイール側面を押し付けたことが明瞭に分かる衝突痕があった。(写真2-3、3参照)

また、テール・ブームとインターミディエート・ストラクチャーは接合ボルトで繋がっていたが、接合部に隙間ができ、シーラントが剥がれていた。(写真2-3参照)

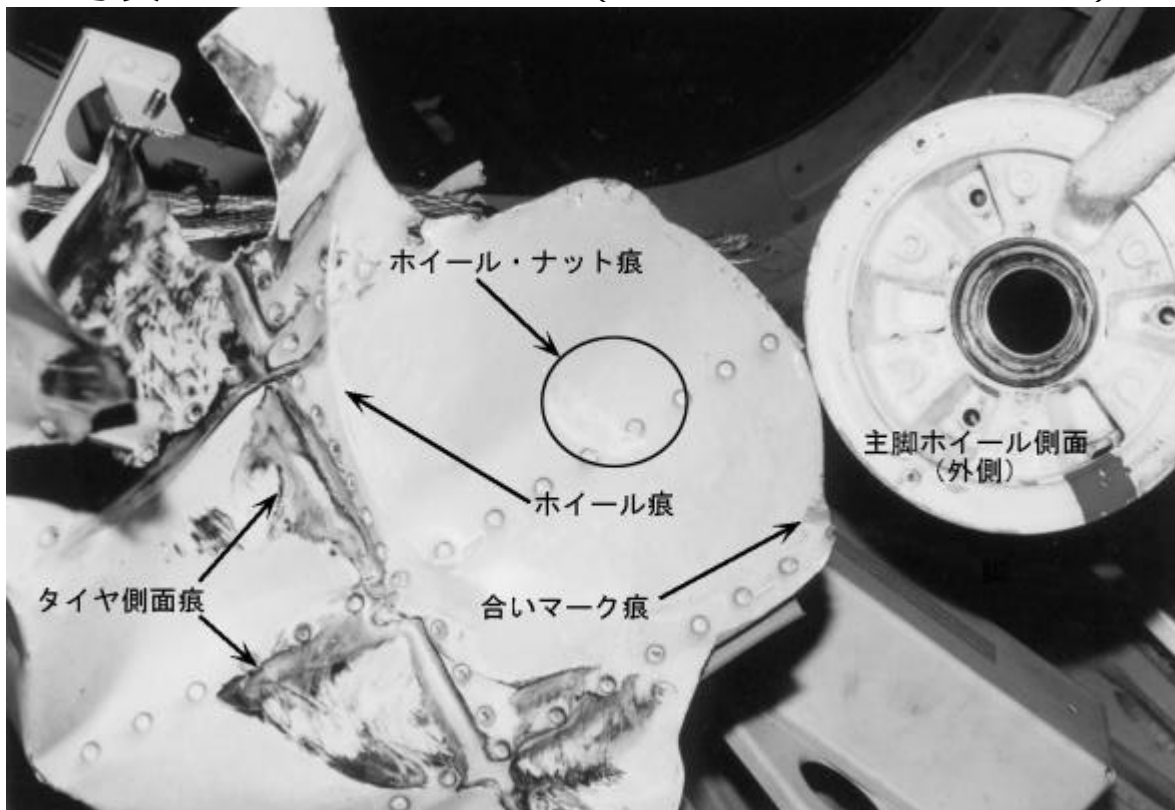
写真3 A機の右側面の衝突痕（B機の主脚ホイールの外側側面）

B機の右主脚ホイールが破断し、タイヤ及びタイヤ・チューブがホイールから脱落していたこと、同タイヤの外側側面の一部が溶解していたこと、A機にあったホイール痕には主脚ホイールの外側に付けられていたと推定されるスリップ・マークの赤い塗料痕があったこと、及び前脚並びに左主脚ホイール及びタイヤに損傷は認められなかったことから、A機のテール・ブーム前方のインターミディエート・ストラクチャーの後方右側面の上部にあったホイール痕及びタイヤ痕は、B機の右主脚ホイール及びタイヤの右側面のもものと推定される。

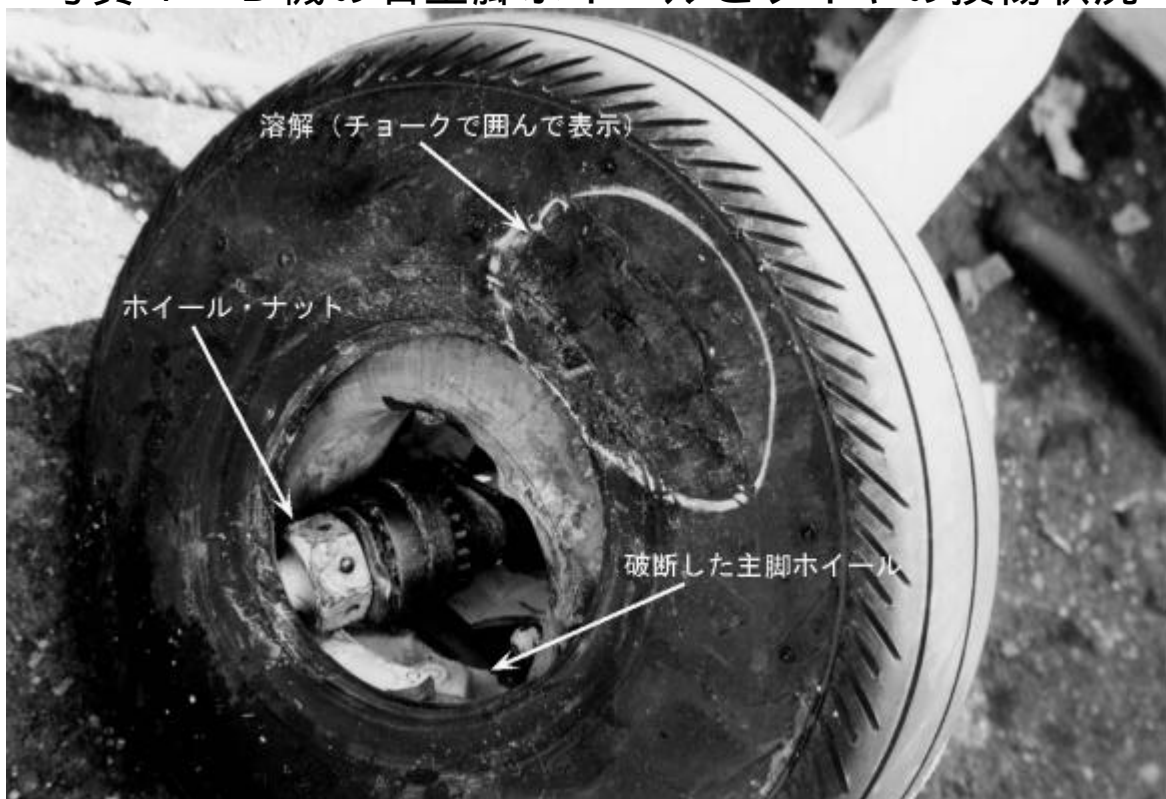
- a 前脚は、一体のまま胴体から取付け部で分離していた。分離した前脚のアップー・トルク・リンクは脱落し、残っていた当該リンク取付け部のボルトのスペーサーの右端部に異物が詰まっていた。
- b 右主脚は、ホイールが破断し、タイヤ及びタイヤ・チューブがホイールから外れた状態となっていた。また、同タイヤの外側の側面の一部が溶解していた。(写真4参照)
- c 左主脚は、主脚スプリングのフェアリング上面全体に著しい擦過痕があった。

写真4 B機の右主脚ホイールとタイヤの損傷状況

- (2) 右主脚は、ホイールが破断し、タイヤ及びタイヤ・チューブがホイールから外れた状態となっていた。また、同タイヤの外側の側面の一部が溶解していた。
(写真4参照)
- (3) 左主脚は、主脚スプリングのフェアリング上面全体に著しい擦過痕があった。

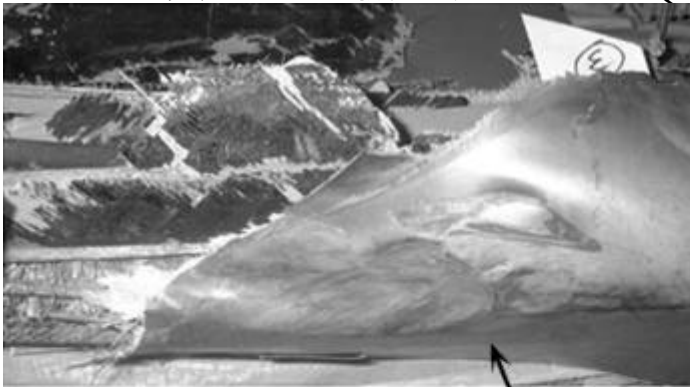
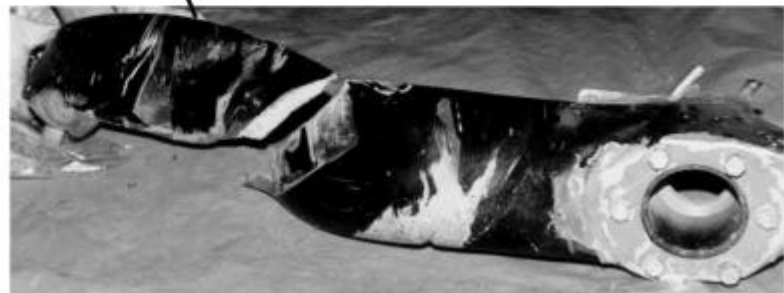
固定ピッチ・プロペラの片側のブレードは、先端から前縁が約45cm、後縁が約65cmで斜めに鋭く破断していた。(写真6参照)

写真6 A機の赤MRB（プロペラの打痕）

- (1) 固定ピッチ・プロペラの片側のブレードは、先端から前縁が約 45 cm、後縁が約 65 cm で斜めに鋭く破断していた。(写真 6 参照)

同型式の機体のプロペラ・ブレード位置を前方から見て10時及び4時にすると、10時位置となったプロペラ・ブレードは、別添1の1.1.2(5)に記した、赤MRB先端から約180～210cmにあった焦げ茶の色が付いたプロテクション全面の著しい打痕と、破断したプロペラ・ブレードの面の形状が良く一致することが確認された。

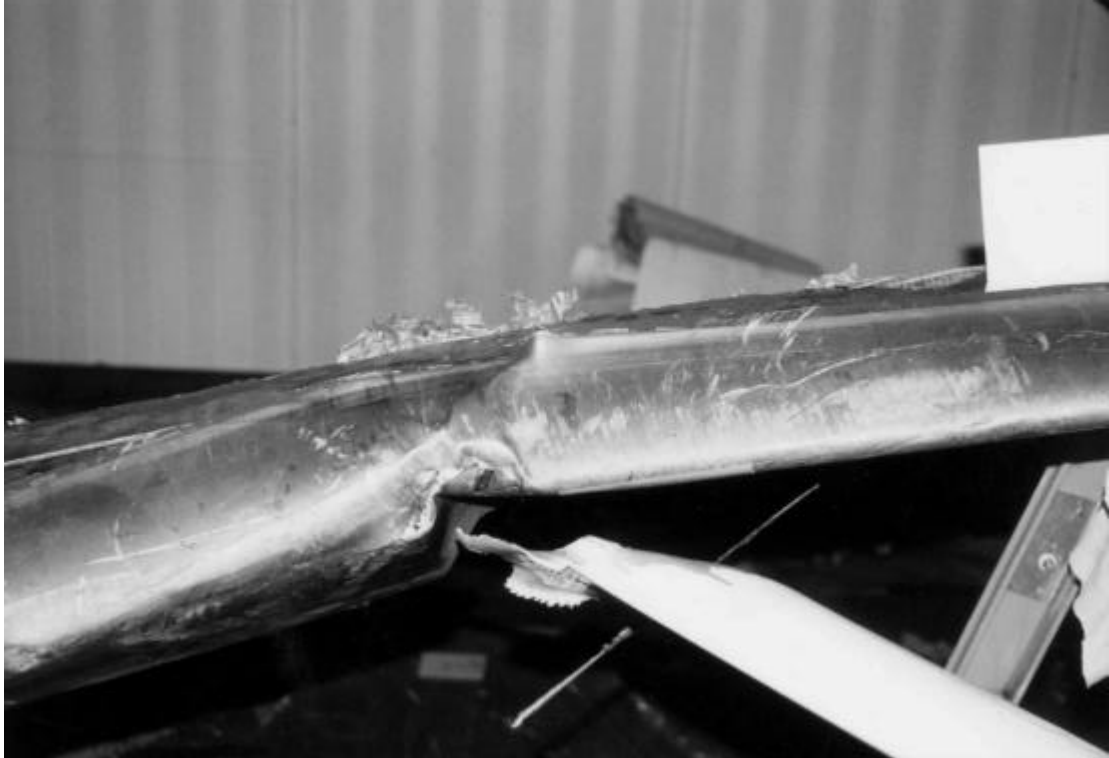
写真7 A機の黄MRB（左主翼ストラットの打痕）

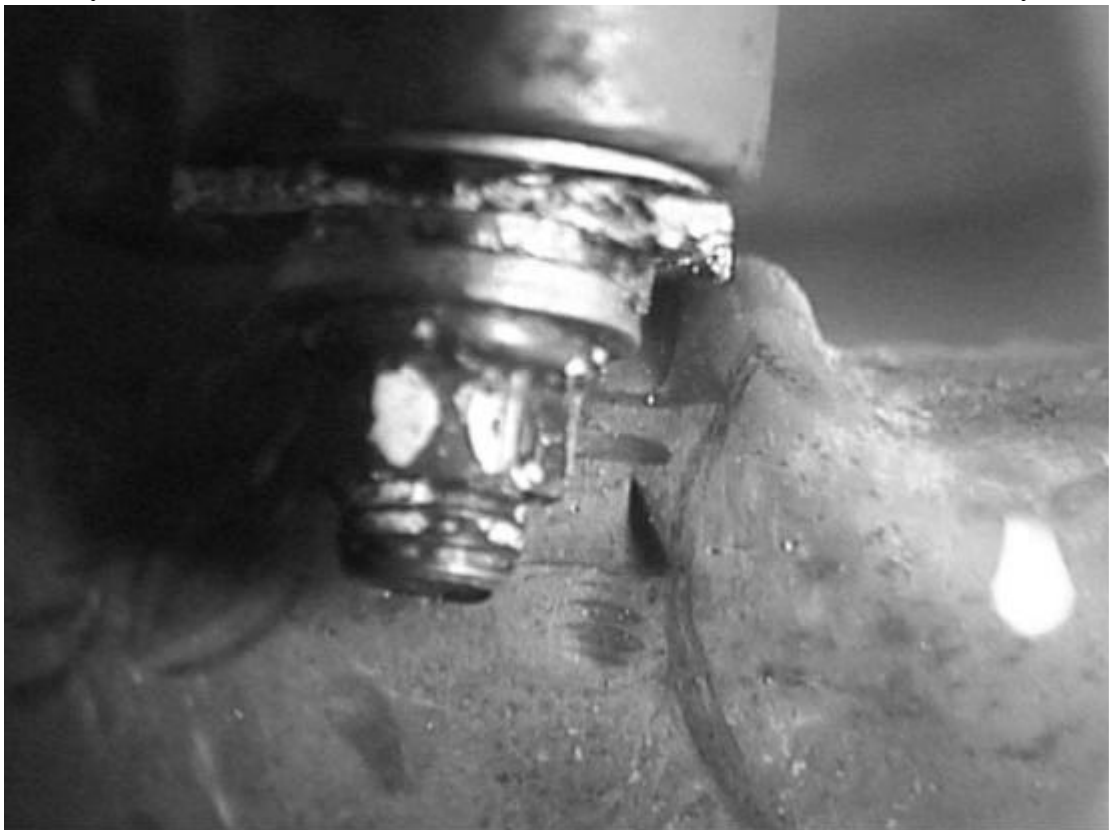
写真8 A機の黄MRB
（左フラップのベル・クランクのボルト及びナットとの衝突痕）

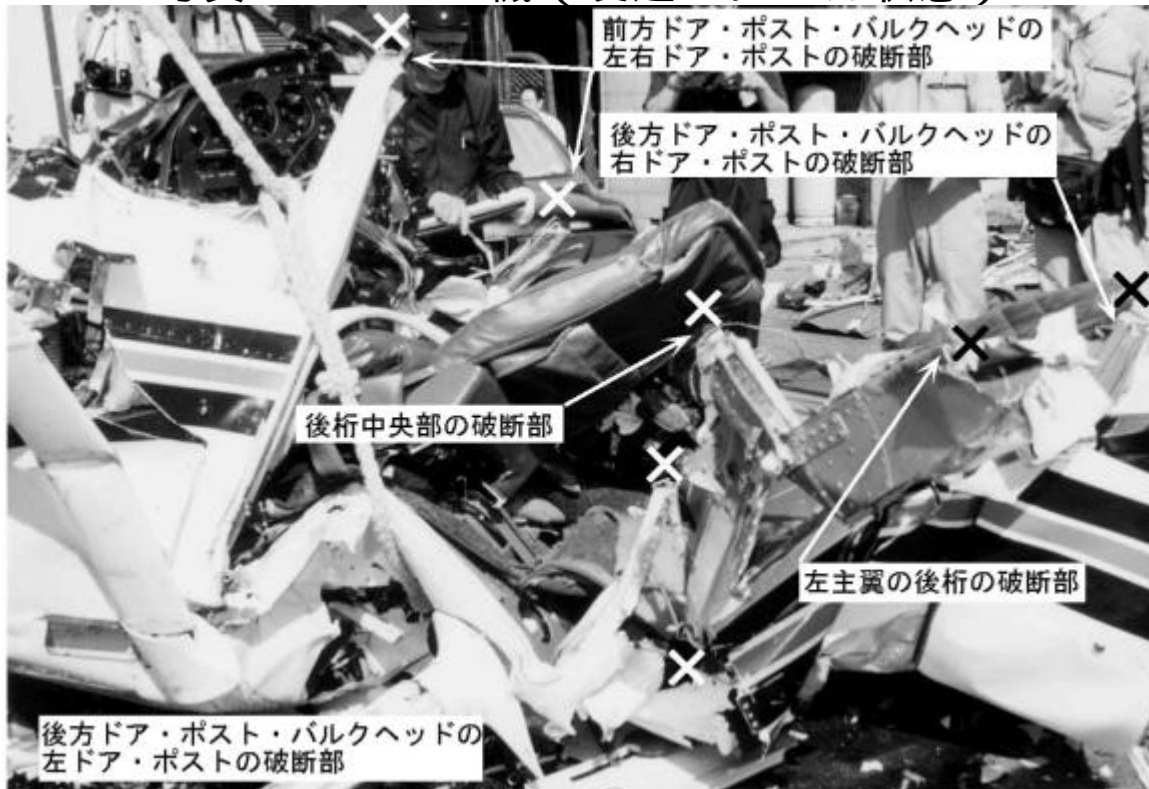
写真 9 - 2 B 機（裏返しにした状態）

- (1) 床面が変形し、シート・レールが破断していた。また、各座席は、変形及びシート・レールから部分的に破断分離していた。
これらの損傷は、地表に激突した時に発生したものと認められる。
- (2) 前方ドア・ポスト・バルクヘッドの左ポストは、ウインド・シールド下部取付から上方約30cmで破断していた。また、同バルクヘッドの右ポストは、上方約20cmで破断していた。（付図11-3のA、B及び写真9-2参照）
- (3) 後方ドア・ポスト・バルクヘッドの左ポストが床面から約45cmで破断していた。また、右ポストは、ドアの窓枠下部から上方約35cmで破断していた。（付図11-3のC、D及び写真9-2参照）
- (4) 左主翼ストラットの破断面の位置、破断方向及びその形状は、主翼側の取付から約35cmで右斜め前方（約45°）から左斜め後方（約225°）であって、ほぼ水平に破断していた。（付図11-2及び写真10、12参照）
- (5) 右主翼のストラットは、主翼側の取付け部から約25cm及び約65cmで破断し、中間部分の約40cmが破片となって飛散していた。破片の両端部は、ほぼ前方から後方に破断しており、前後方向に著しく変形していた。また、同ストラットの胴体取付フランジ部が破断していた。（付図11-2及び別添写真3参照）
なお、同ストラット取付け部前方に、MRBのハニカム材とスキンが食い込んでいた。
- (6) 右ドア窓の前枠は、窓の下部から約20cm、後枠は約35cmで破断していた。
なお、右ドアは胴体に付いていたが、同ドアの窓の前後枠の破断位置は、前方及び後方ドア・ポスト・バルクヘッドの右ポストの破断位置と一致した。

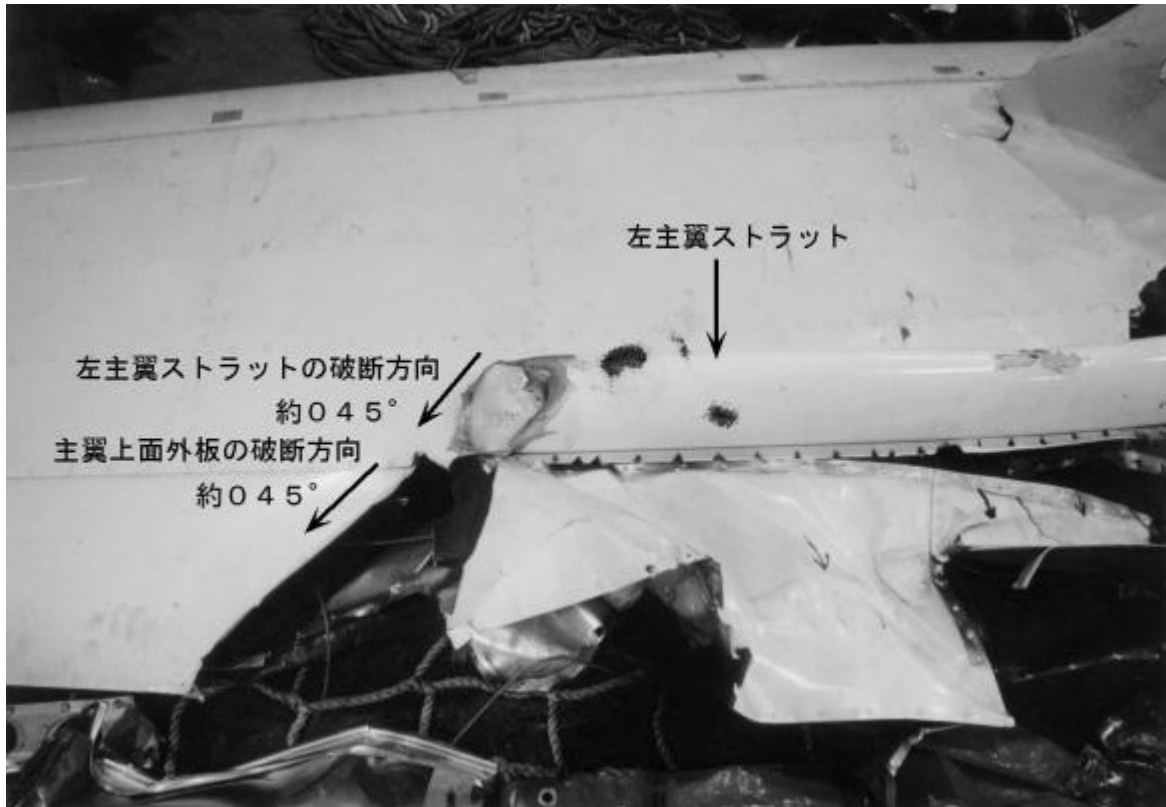
写真 1 0 B機の左主翼上面と左主翼ストラット

- (1) 前桁は、主翼取付ボルトから外側約30cmで、桁のダブル端のリベット穴を通過して破断していた。(付図11-1のA及び写真13参照)
- (2) 後桁は、主翼取付ボルトから外側約35cmで破断しており、同取付ボルトを中心にして上方に回転していた。(付図11-1のC及び写真13参照)
- (3) 上面外板のWS118～136にあった前後方向の破断は、右斜め前方約45°から直線状で、左主翼ストラットの破断方向とほぼ一致していた。(写真10参照)
- (4) フラップ・レール2本は、左斜め後方(約225°)に湾曲していた。
- (5) WS118から内側の後縁構造(エルロン及びフラップ取付部)は後方に引きちぎられた状態であった。(付図11-1のD及び写真10、11参照)
- (6) 左主翼の内側に装備された金属製燃料タンクは、スパン方向に屈曲し、接合部を境に上下2つに分離していた。

左主翼ストラットは、右斜め前方（約45°）から左斜め後方（約225°）に、ほぼ水平に破断しており、左主翼後縁の破断方向と一致し

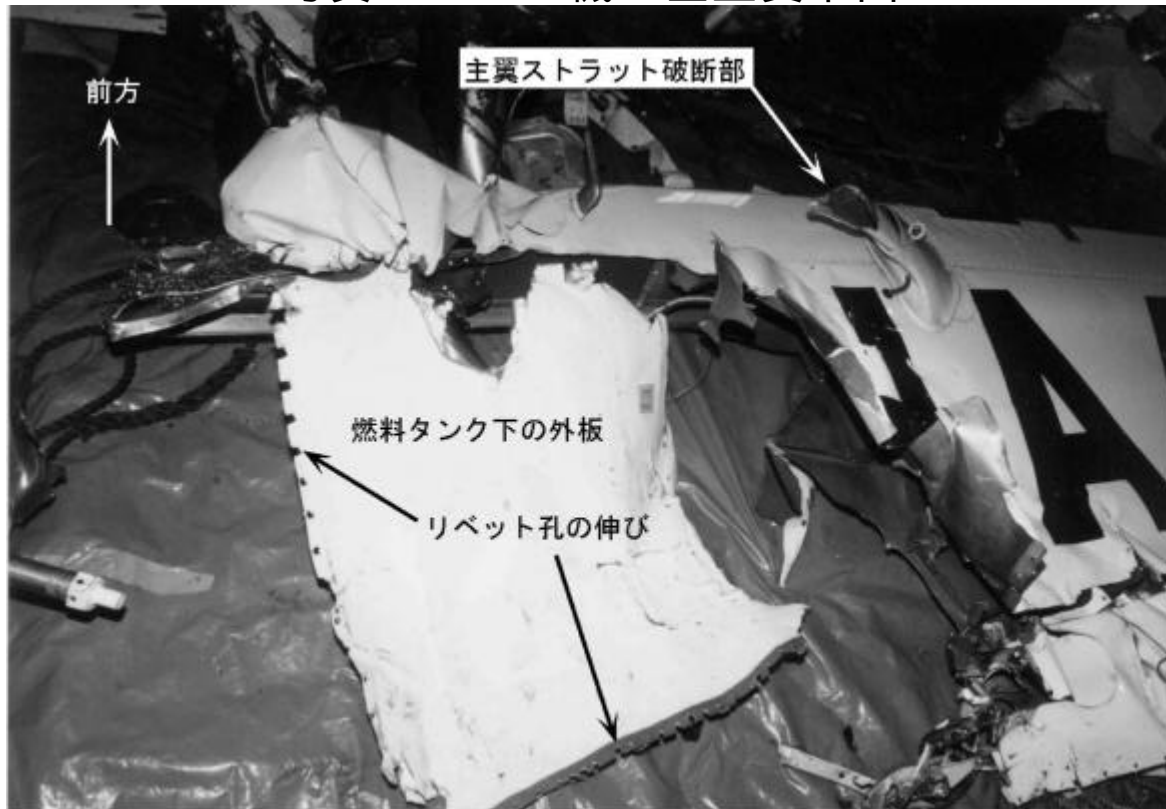
写真 1 1 B機の左主翼下面

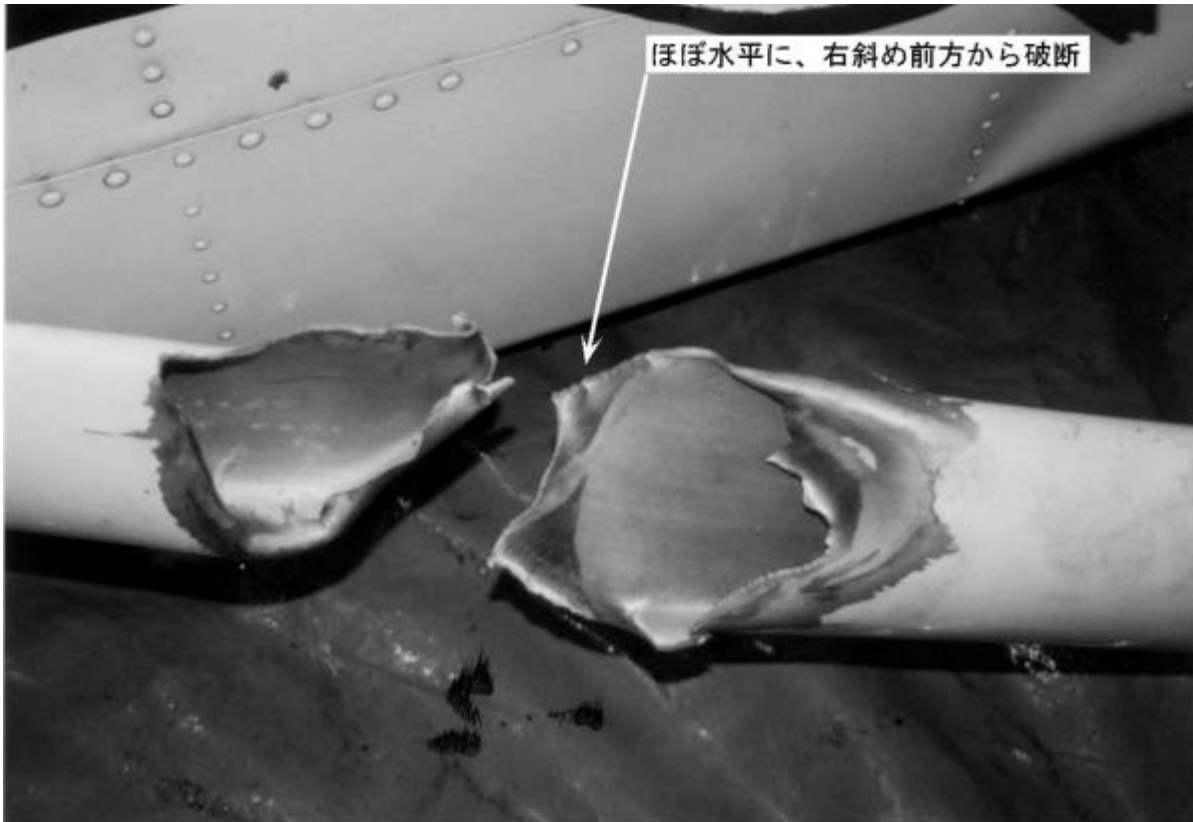
写真 1 2 B機の左主翼ストラットの破断面

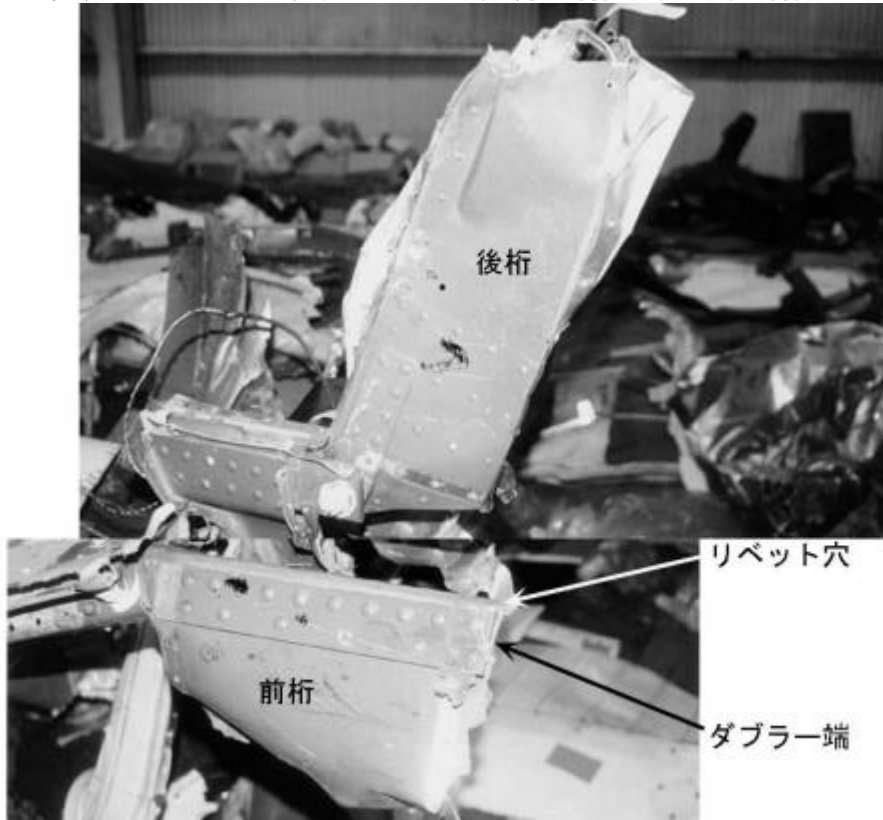
写真 1 3 B機の左主翼前桁及び後桁の破断部

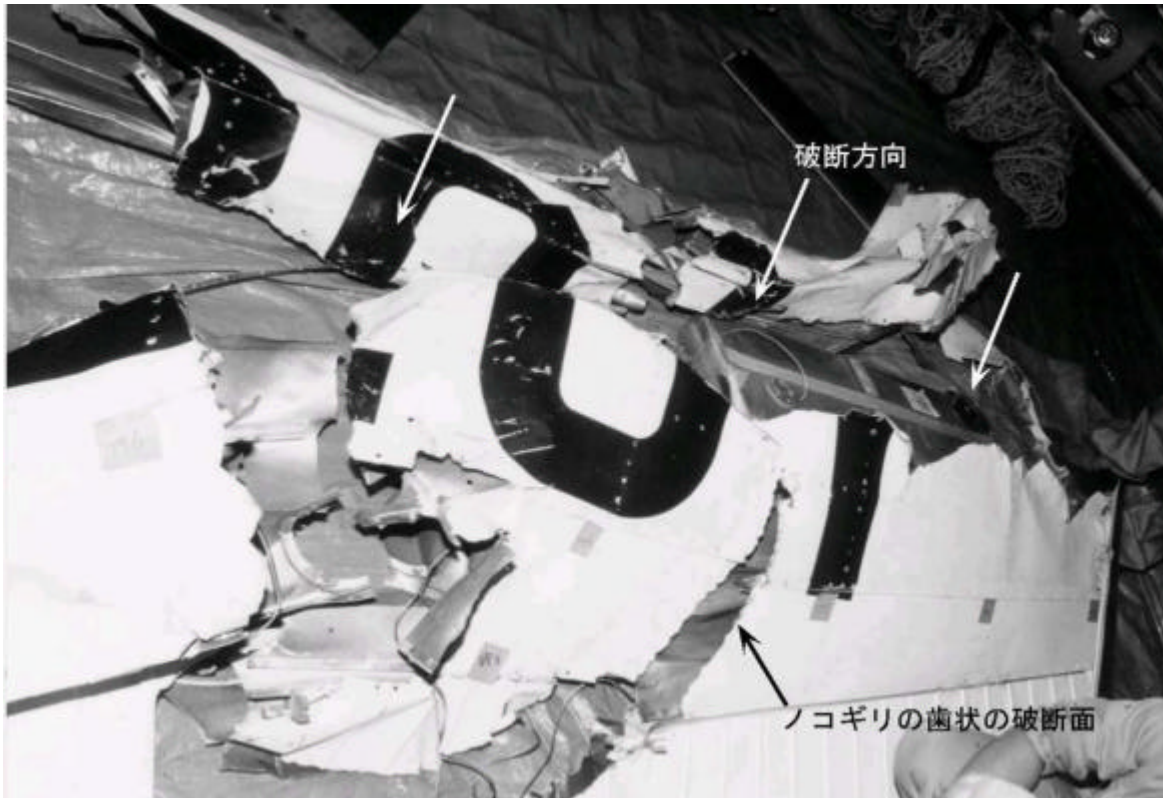
写真 1 4 B 機の右主翼上面
