航空事故調査報告書

中 日 本 航 空 株 式 会 社 所 属 J A 6 7 8 7
中 日 本 航 空 株 式 会 社 所 属 J A 4 2 0 1

所 属 中日本航空株式会社
型 式 アエロスパシアル式 A S 3 3 2 L 1 型
登録記号 J A 6 7 8 7
所 属 中日本航空株式会社
型 式 セスナ式 1 7 2 P 型
登録記号 J A 4 2 0 1
発生日時 平成 1 3 年 5 月 1 9 日 1 1 時 3 1 分ごろ
発生場所 三重県桑名市上空

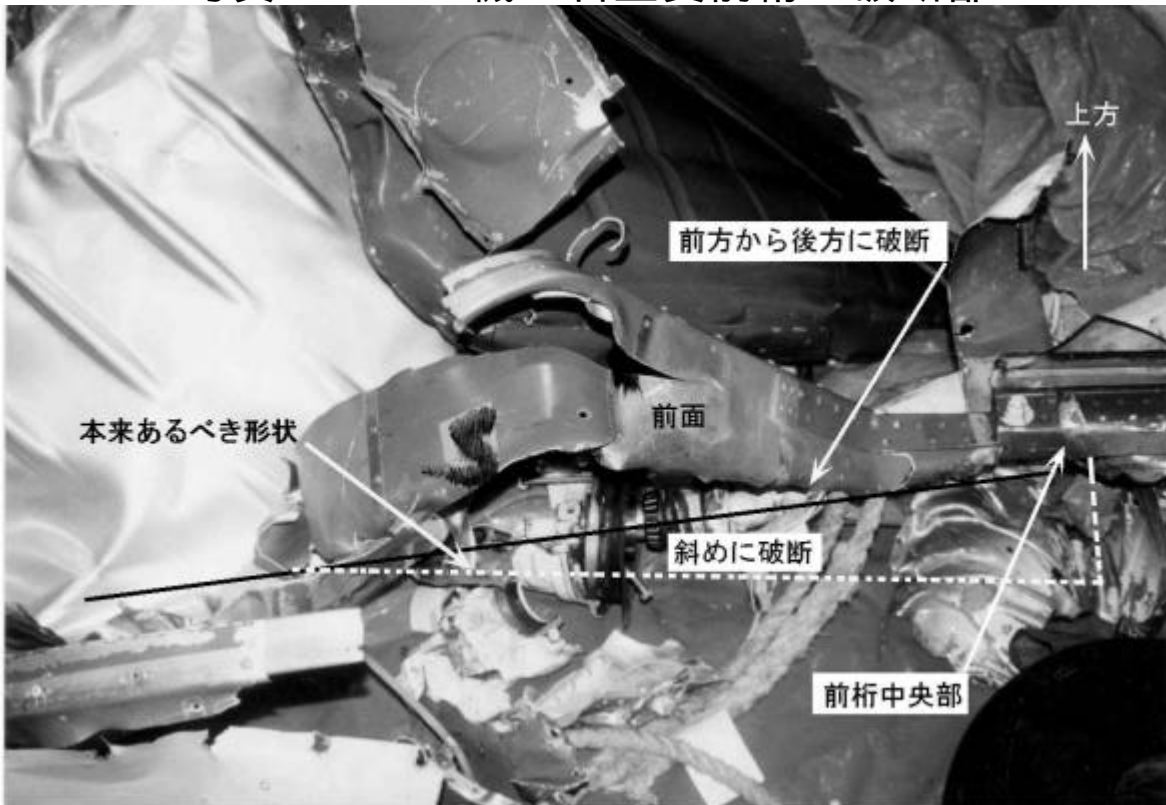
写真 1 5 B 機の右主翼前桁の破断部

- (1) 前桁は、主翼取付ボルトから外側約60cmにかけて破断していた。同桁の主翼取付部での残存する桁の高さは、前桁中央部の高さしかなく、破断部から同桁の主翼取付け部までの高さ方向の残存する桁の破断形状は、一直線上で、破断方向は前方から後方、及び翼端から胴体側であった。(付図11-1のA及び写真15参照)
- (2) 後桁は主翼取付ボルト外側付近で破断しており、その部分は同取付ボルトを中心に、上方に回転していた。(付図11-1のE及び写真16参照)

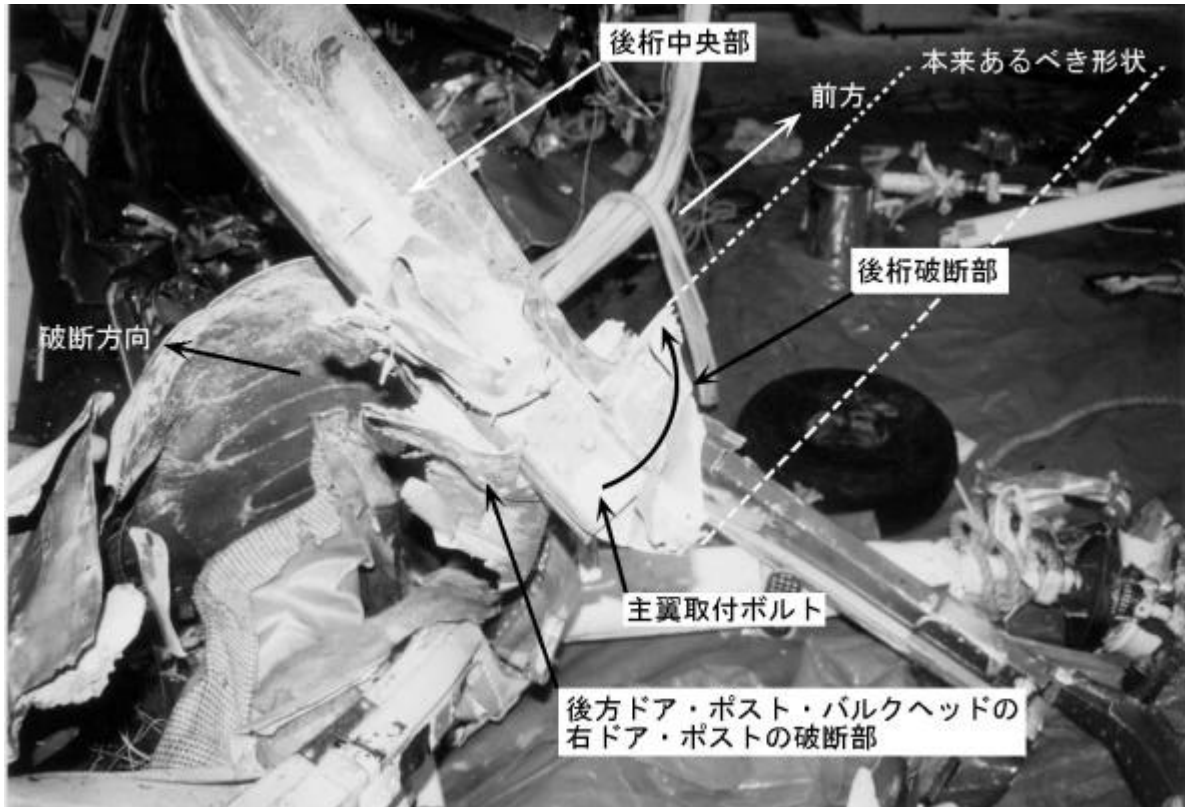
写真 1 6 B 機の右主翼後桁の破断部

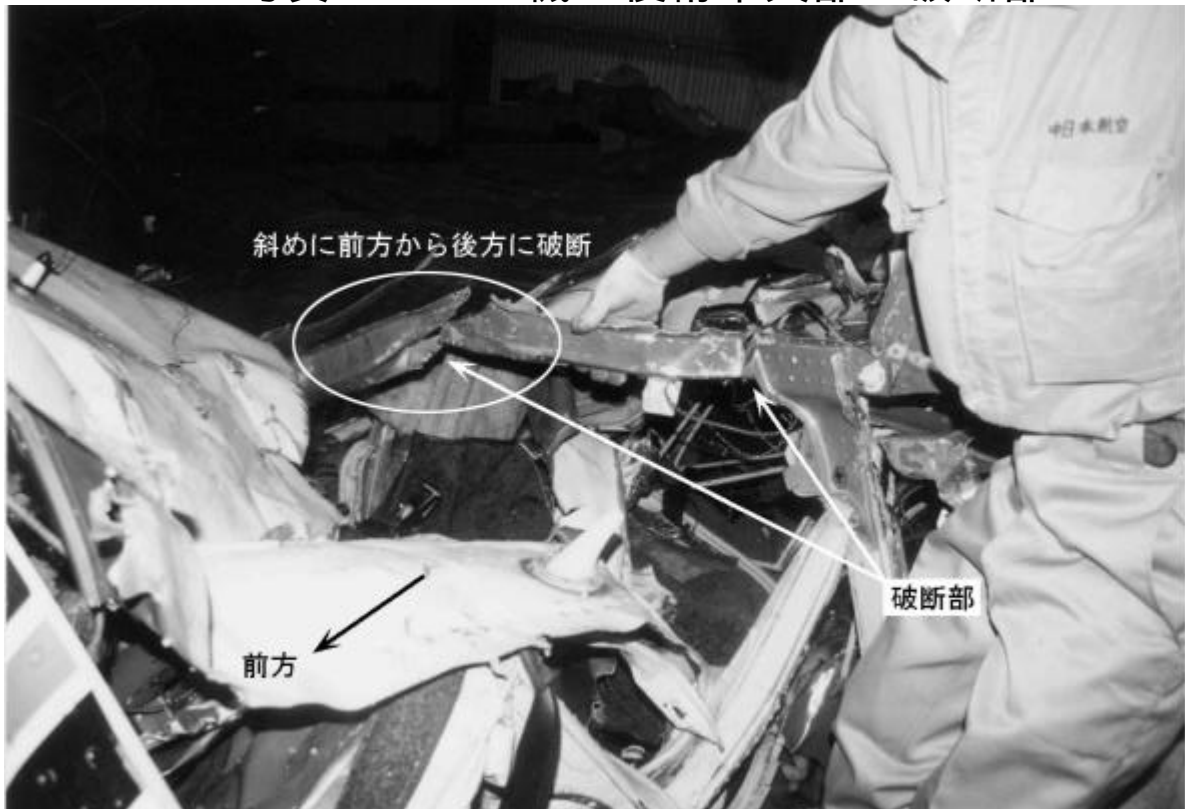
写真 1 7 B 機の後桁中央部の破断部

Rear Doorpost Bulkhead Assy(以下「後方ドア・ポスト・バルクヘッド」という。)の一部を構成するRear Spar Assy-Fuselage Center Section(以下「後桁中央部」という。)は、左主翼の後桁取付ボルトから内側約20cm及び右主翼の後桁取付ボルトから内側約45cm(下側)~60cm(上側)の2箇所破断していた。

前者の破断面の形状は、ほぼ垂直であった。また、後者の破断部は前面に打痕を伴っており、右翼から約60cmの下面から約45cmの上面に達し、下

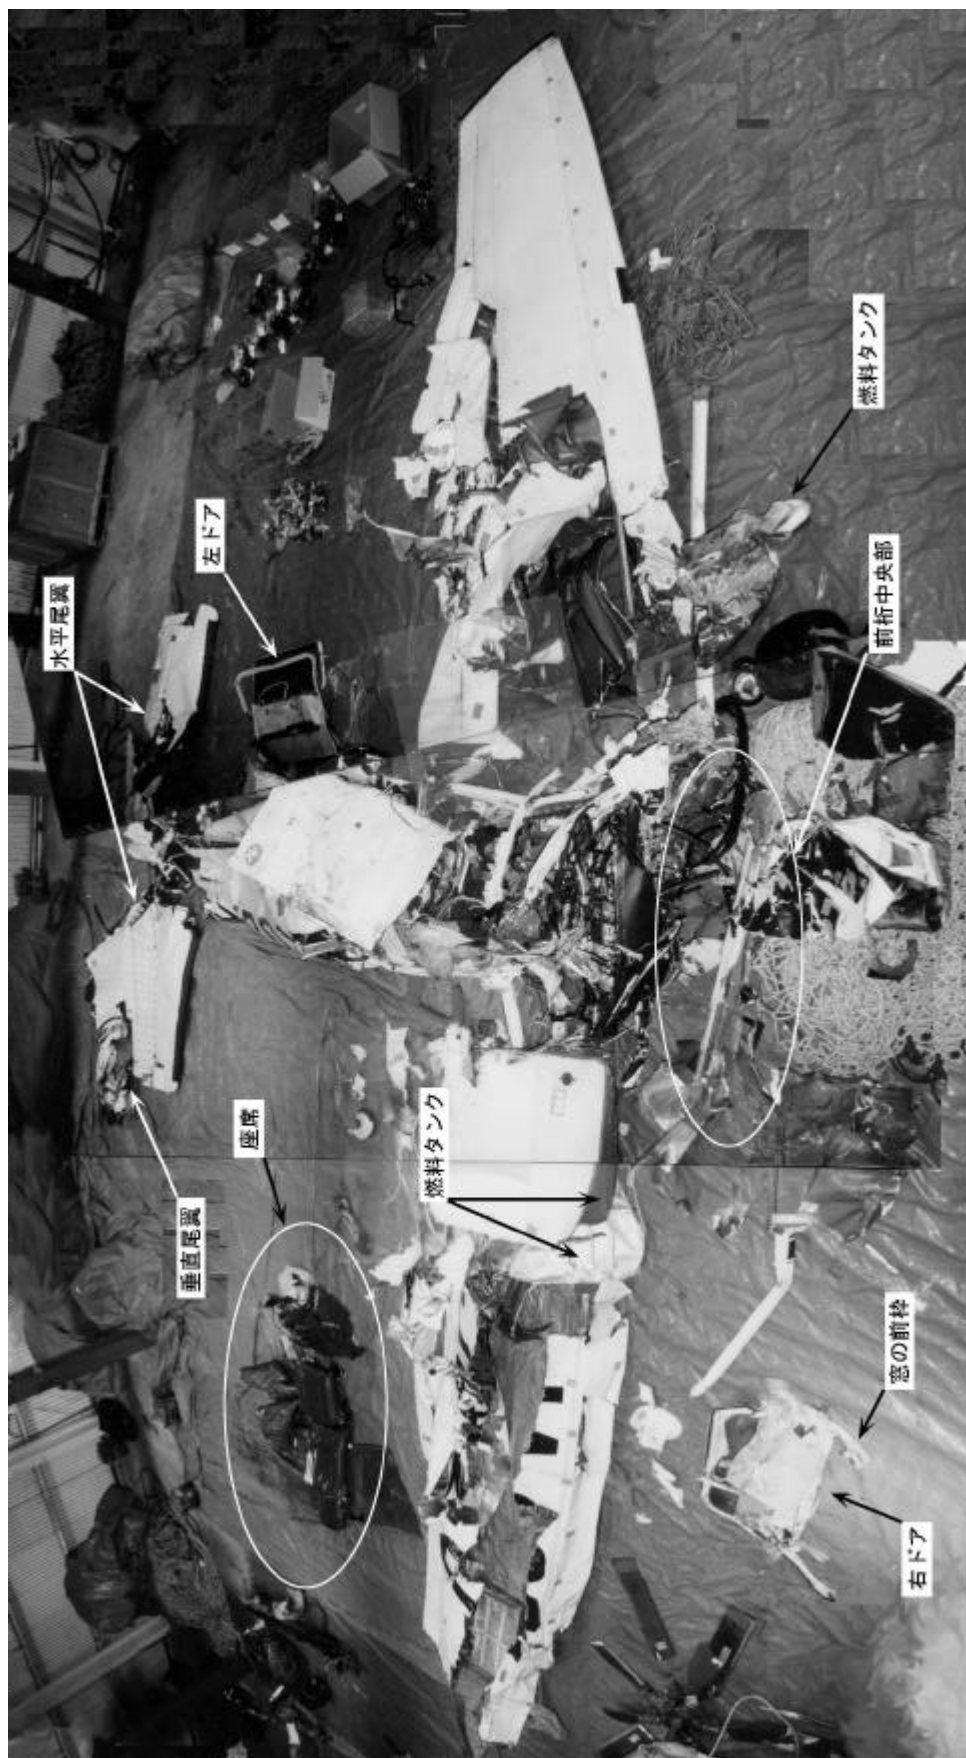
写真18 B機の復元状況

- (7) 左ドアは、ドア側の取付け部から破断分離して胴体の東側 5 m 付近に落下していたが、ほとんど損傷がなかった。(写真 18 参照)

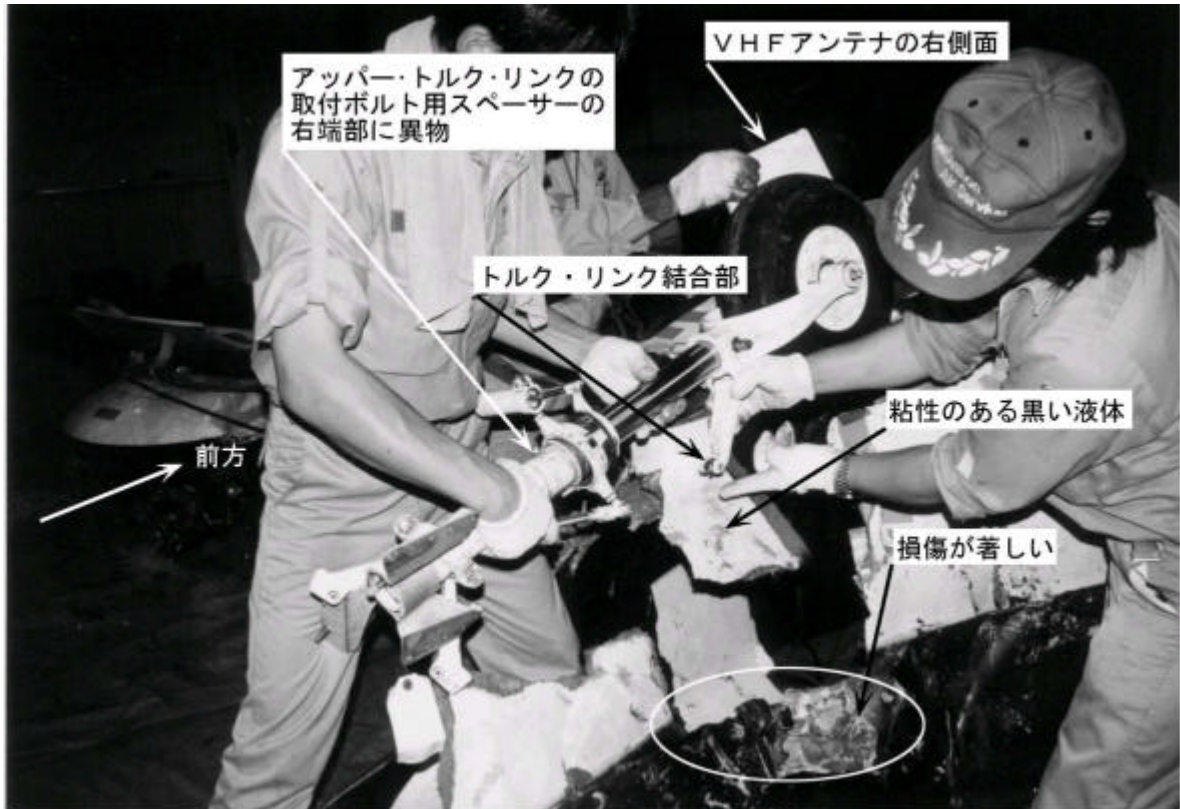
別添写真 1 B機の前脚とA機のエンジン・スライディング・カウリング

a 同カウリング後方右側面に、粘性のある黒い液体がほぼ上下方向に付着し、その周辺のカウリング表面はわずかに損傷していた。また、その付着物の下方のカウリング表面が著しく損傷していた。(別添写真1参照)

2.9.2(1) に記した損傷等を検証するため、B機の前輪タイヤの右側面をA機のV H Fアンテナ右側面に付いていた接触痕に当てたところ、前脚アッパー・トルク・リンクとロワー・トルク・リンクの接続部が、エンジン・スライディング・カウリング右側面後方に付いていた付着物(粘性のある黒い液体)の位置と一致した。

また、前脚を多少下方に移動させると、エンジン・スライディング・カウリング右側面の損傷が著しい部分と前述のリンク接続部の位置が一致することが確認された。(別添写真1参照)

- (1) 同カウリング後方右側面に、粘性のある黒い液体がほぼ上下方向に付着し、その周辺のカウリング表面はわずかに損傷していた。また、その付着物の下方のカウリング表面が著しく損傷していた。(別添写真1参照)
- (2) 同カウリングの上部に取り付けられたV H Fアンテナの右側に、約20×10cmの黒い色の付いた接触痕があった。また、同アンテナ取付け部の上部に亀裂があり、同アンテナは左側に傾斜していた。

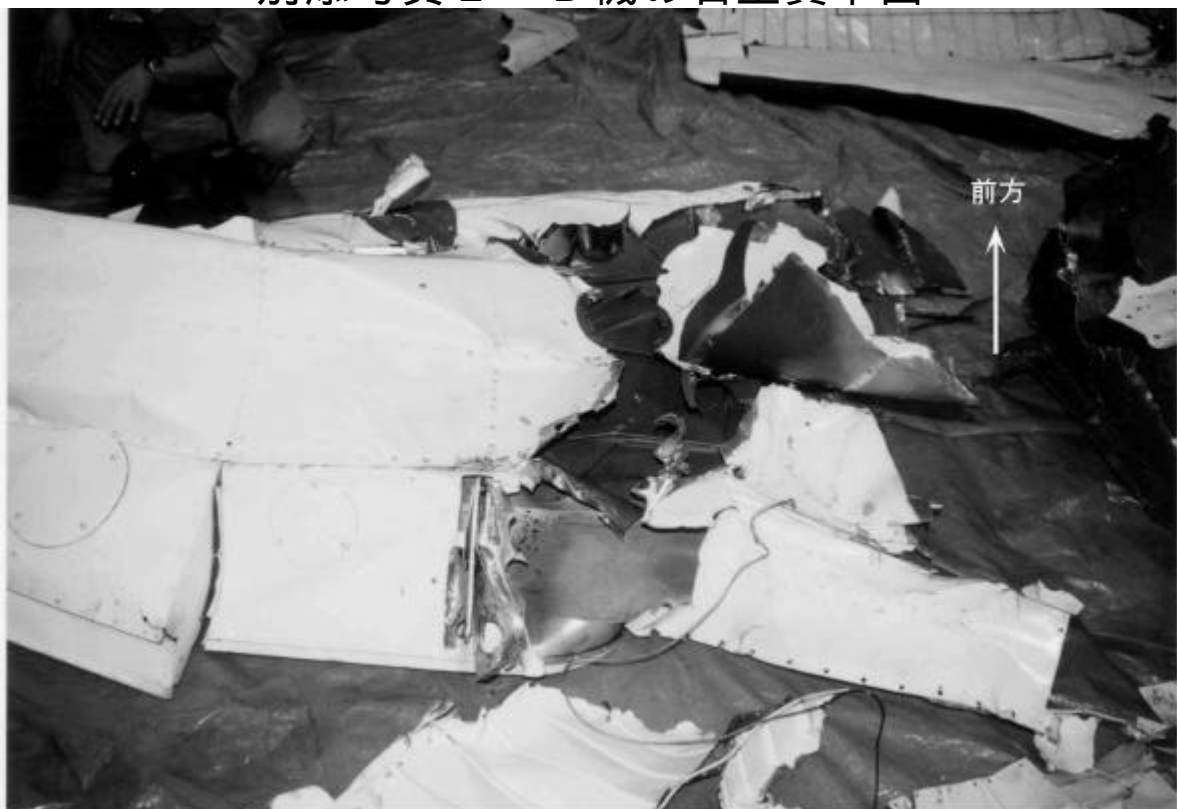
別添写真 2 B機の右主翼下面

- (3) 右主翼は、ほぼWS 163 ~ 136の中央部付近から後縁部にかけて破断し、コード（翼弦）方向の破断面の形状は鋸の歯状であった。その部分の後縁を通っているエルロン・ケーブルが、A機のテール・ローターのドライブ・シャフトに絡みついていた。（付図11-1のF及び写真2-1、14参照）
- (4) 右主翼の内側に装備された金属製燃料タンクは、スパン方向に屈曲し、接合部を境に上下2つに分離していた。
燃料は、空中で飛散したものと認められる。
- (5) WS 85.87から内側下面の外板は3つに破断していた。（別添写真2参照）

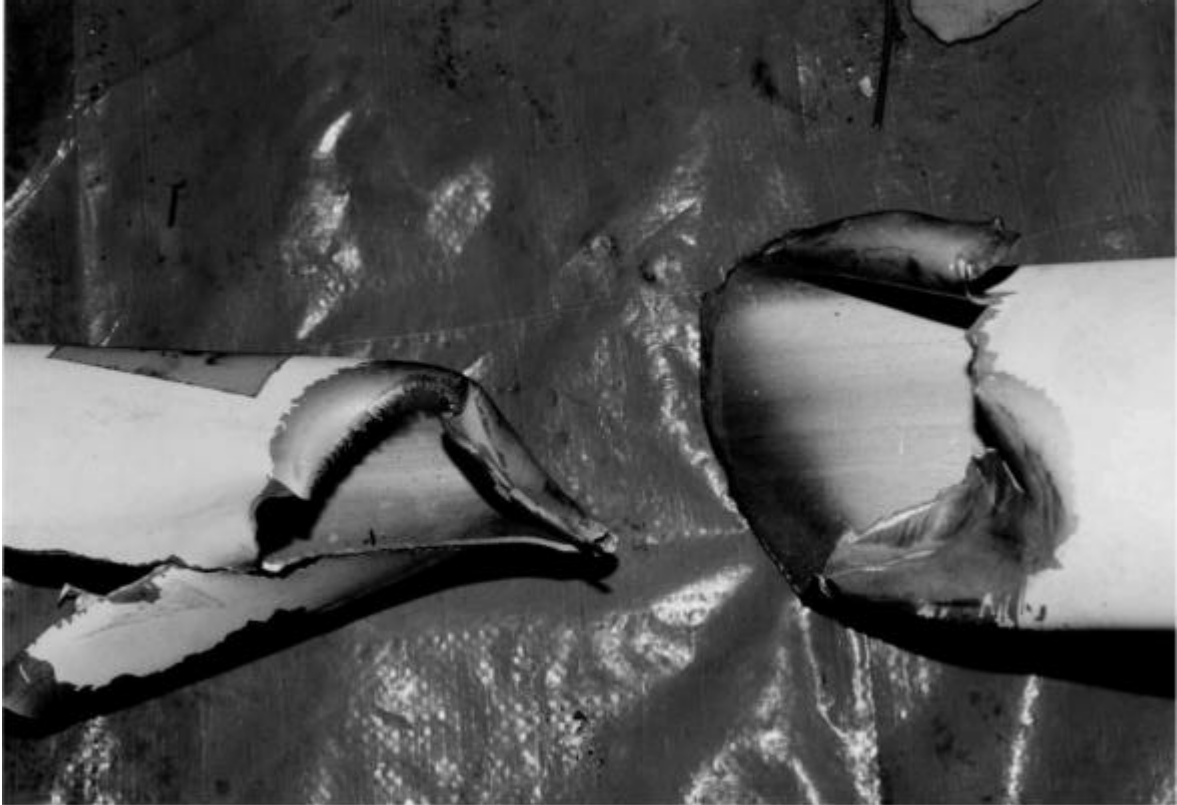
別添写真3 B機の右主翼ストラットの破断部

別添1の2.2(5)に記したように、B機の右主翼ストラット取付け部前方に、MRBのハニカム材とスキンが食い込んでいたことから、B機の左斜め前方付近にA機が存在するものと仮定して、別添1の1.1.3(3)で記述した、黒MRB先端から約100cmのプロテクション前面にあった幅約10cmの強い打痕(スパーの破断部を含む)を記した模擬MRBを、同型式の機体の右主翼ストラット取付け部及び破断部片に相当する部分に当てたところ、ほぼその幅に相当することが確認された。また、同ストラットの破断部は、ほぼ前方から後方に破断していることから、黒MRBは、前方から衝突したものと推定される。この際、同ストラットの胴体取付フランジ部も破断したものと考えられる。

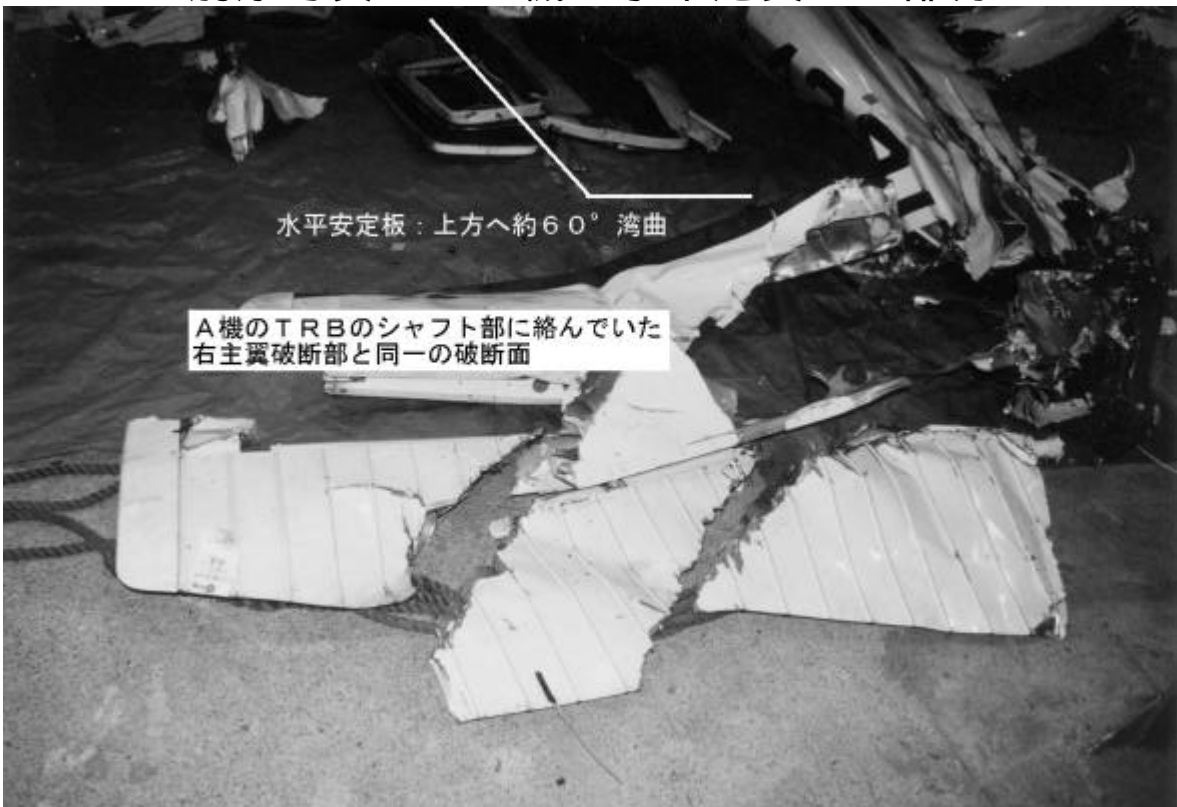
別添写真4 B機の水平尾翼の左部分

左右一体となった水平安定板及び昇降舵の左部分は、下面後方から前方へ 2 箇所で破断し、4 片に分かれて飛散していた。その破断面は鋸の歯状で、A 機のテール・ローターのドライブ・シャフトに絡みついていた右主翼の破片の破断面と同一であった。また、同水平安定板は約 60° 上方に湾曲していた。
