航空事故調査報告書

航空・鉄道事故調査委員会

スリングスビー式 T 6 7 M M K 型
J A 4 0 5 5

所 属 独立行政法人 航空大学校帯広分校
型 式 スリングスビー式T67M MK 型
登録記号 JA4055
発生日時 平成14年3月1日 14時50分ごろ
発生場所 北海道帯広市美栄町

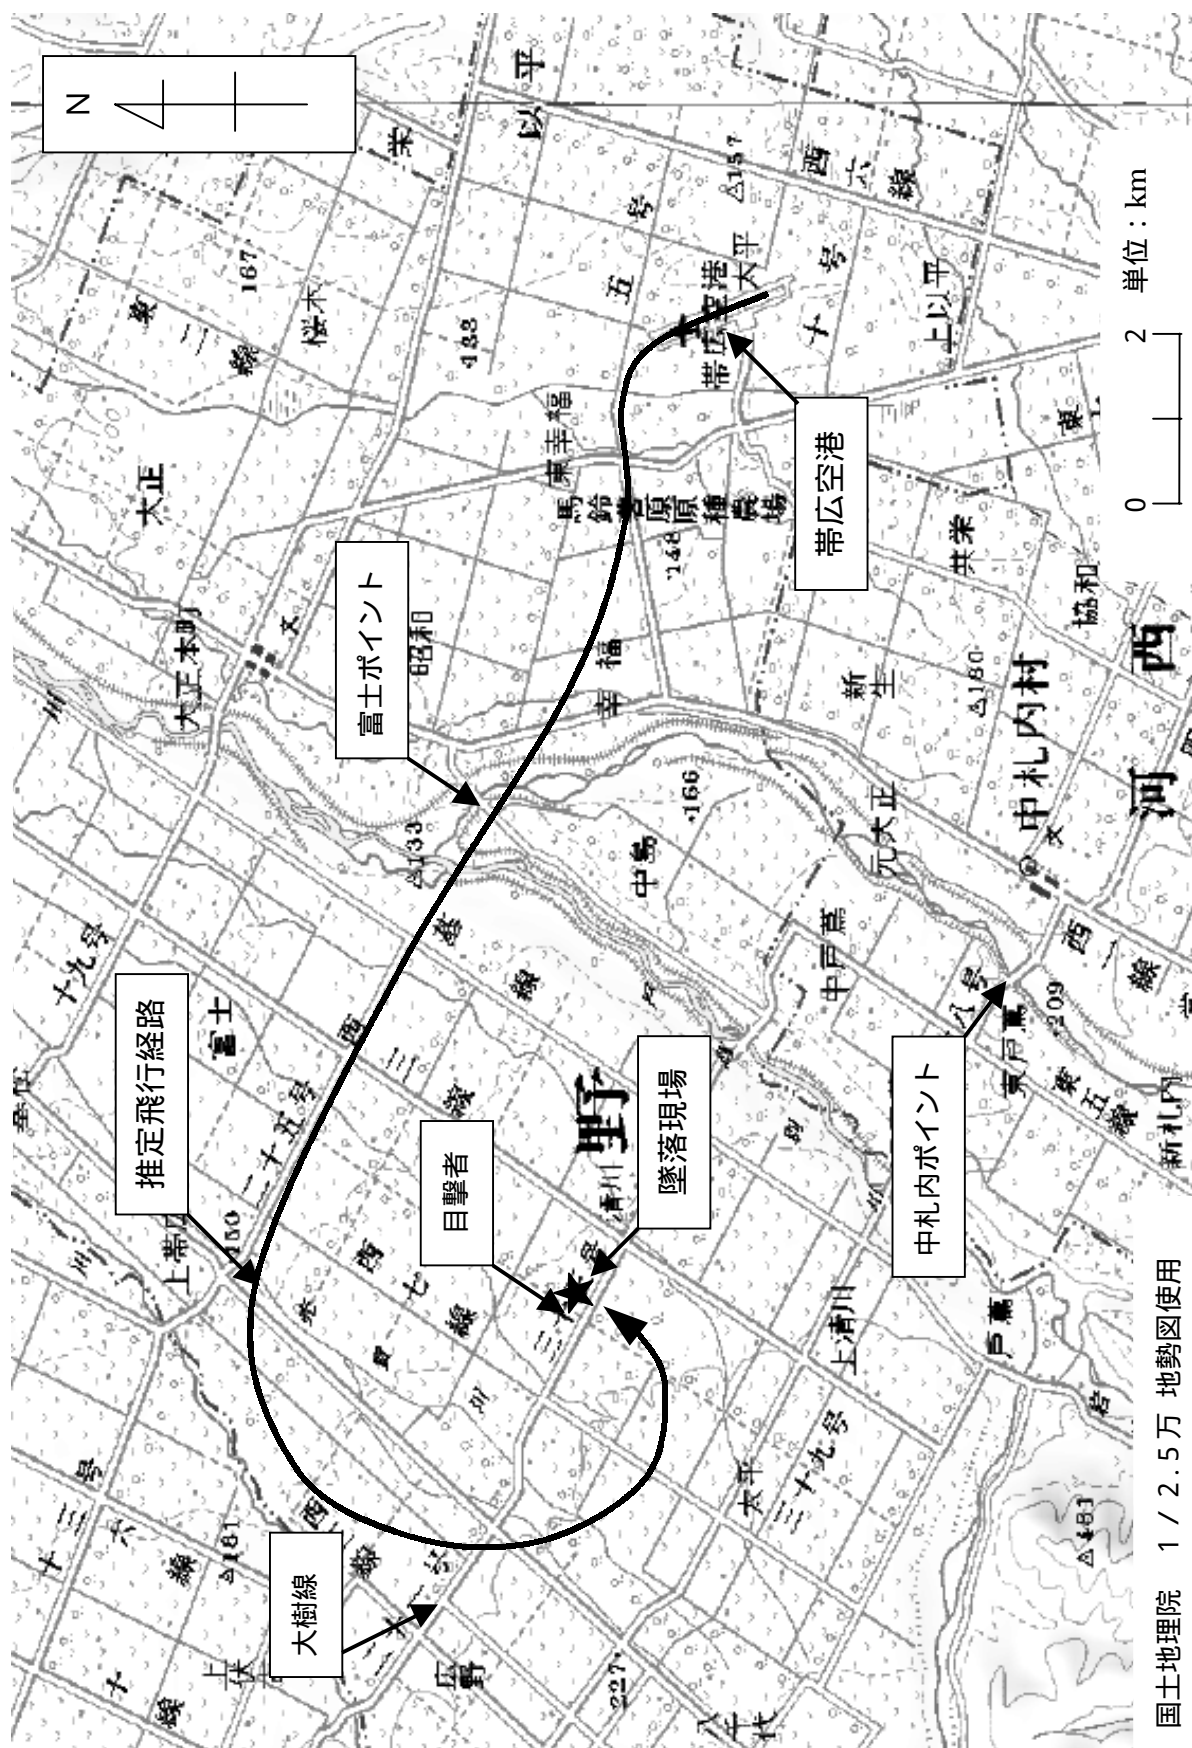
付図2 推定飛行経路拡大図

事故発生地点は、北海道帯広市美栄町西 5 線 3 3 号の防風林内で、事故発生時刻は、1 4 時 5 0 分ごろであった。

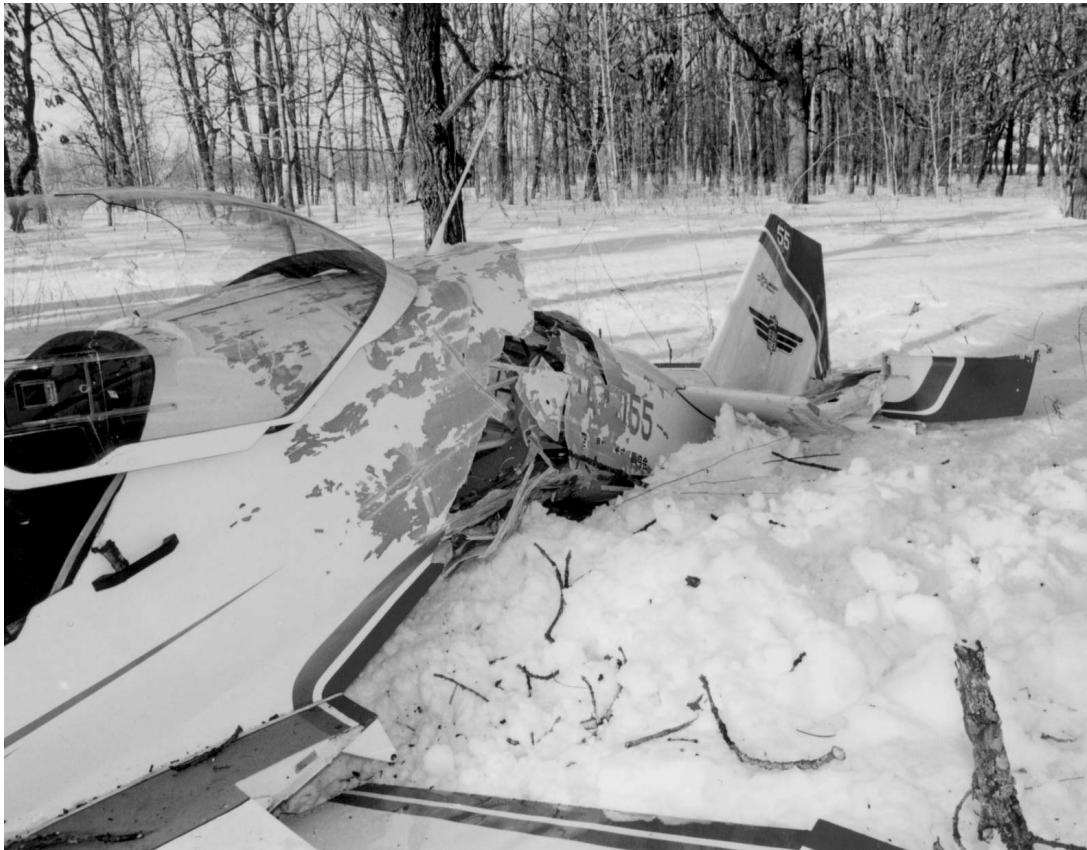
写真3 胴体後方部

方向舵は、底部が座屈し、変形していた。

左水平尾翼は、翼端より約1mの位置で破断し、昇降舵も破断していた。

昇降舵は、プッシュプル・ロッドが胴体中央部で破断していた。

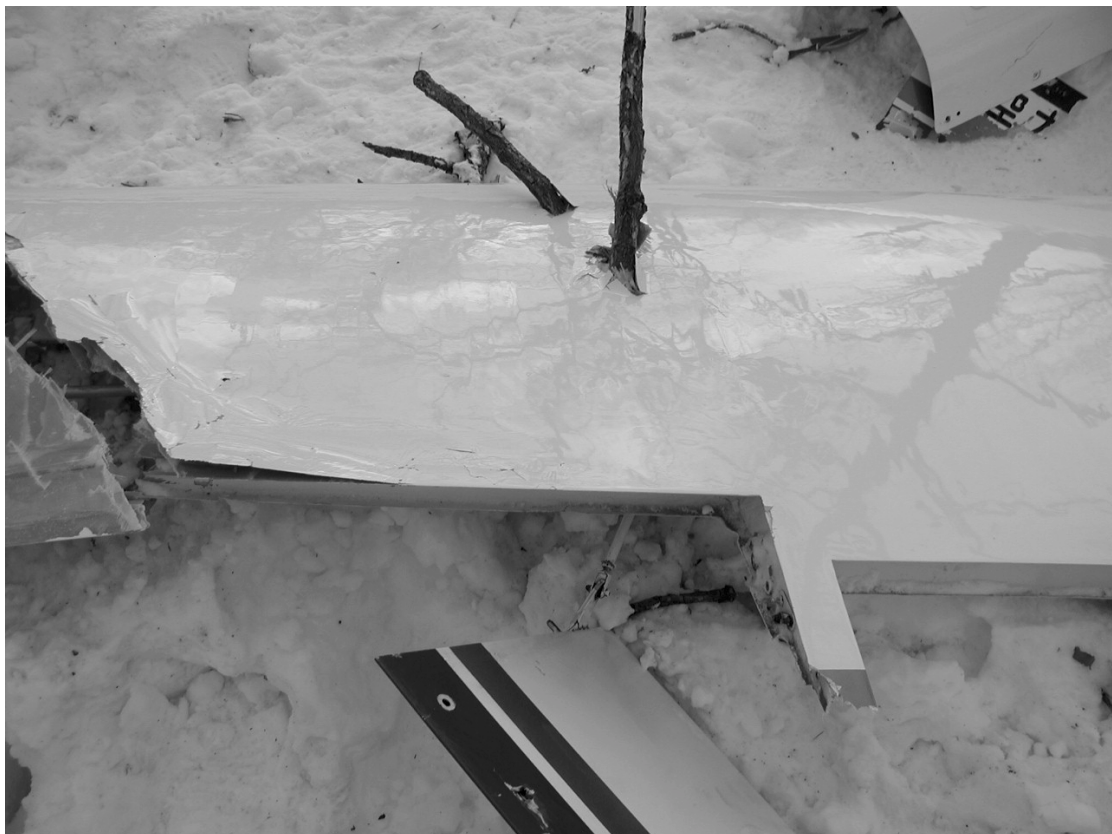
写真4 左主翼

左主翼は、翼端より約110cmの位置で2つに破断し、翼端から約190cmの位置には2本の柏の木の枝長さ1m（直径15cmの穴）が、翼下面より上面に向けて突き刺さっていた。

また、補助翼とフラップは、取付部より脱落していた。

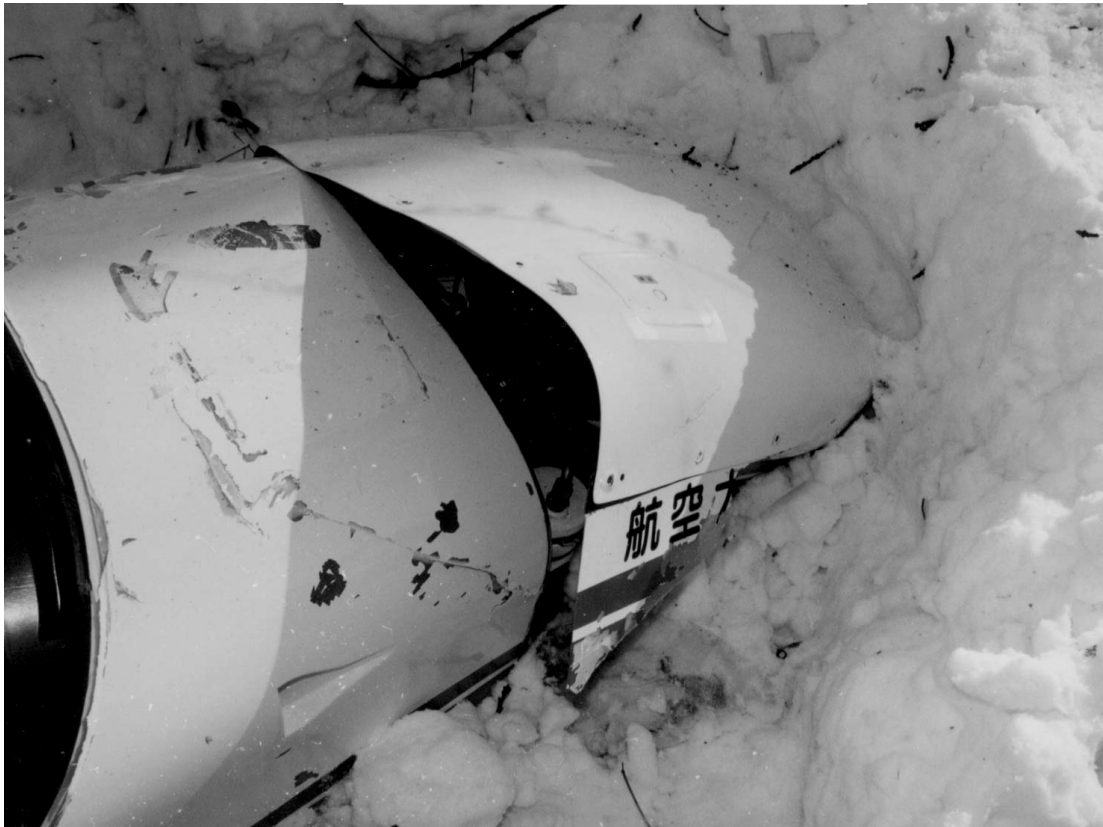
写真5 機首部

墜落の衝撃で右下方向へ変形し、下部カウリングは破損していた。

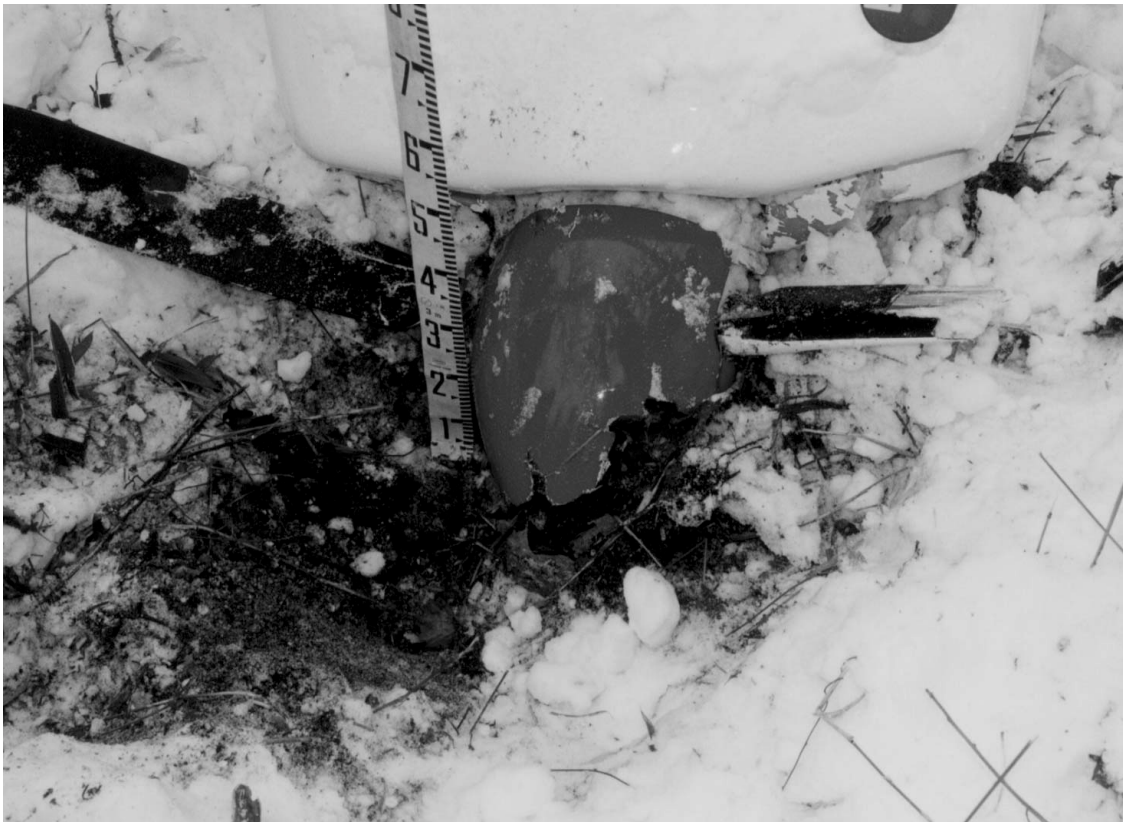
写真6 プロペラ部

スピナー部は押し潰され、ブレードの片側はハブ取付部で破断していた。

そのブレード中央部に亀裂が入り、前縁部は、表側と裏側へ剥がれていた。

また、もう一方のブレードは中央部分で2つに破断し、前縁部は複雑に潰れていた。

縁の損傷、左主翼に翼下面より上面に向け柏の木の枝が突き刺さっていたことから、T 6 7 M型機は、スピンからの回復操作中回転が止まらず、地面が近づいてきたため、回転は止まっていなかったが何とか地面への衝突を回避しようとパワーを入れエンジンの回転を上げることにより、プロペラ後流を利用して昇降舵の利きをよくして、機首を早く上げようとしたことが考えられる。しかし、自転中パワーを使うと、プロペラ後流に生じる気流の回転等により、左回転のスピンではスピンの回復を妨げる危険性が考えられる。したがって、T 6 7 M型機は、スピン中地面が近づいてきたことで何とか回復しようとして、パワーをアイドルにせずパワーを使用したことによって、スピンからの回復が困難な状態に陥ったことで墜落したことが考えられる。
