セスナ式172P型  
JA4080

# 航空事故調査報告書

所 属 個人  
型 式 セスナ式 1 7 2 P 型  
登録記号 J A 4 0 8 0  
発生日時 平成 1 4 年 1 月 4 日 1 9 時 1 0 分ごろ  
発生場所 熊本県球磨郡球磨村

平成 1 4 年 1 0 月 2 3 日

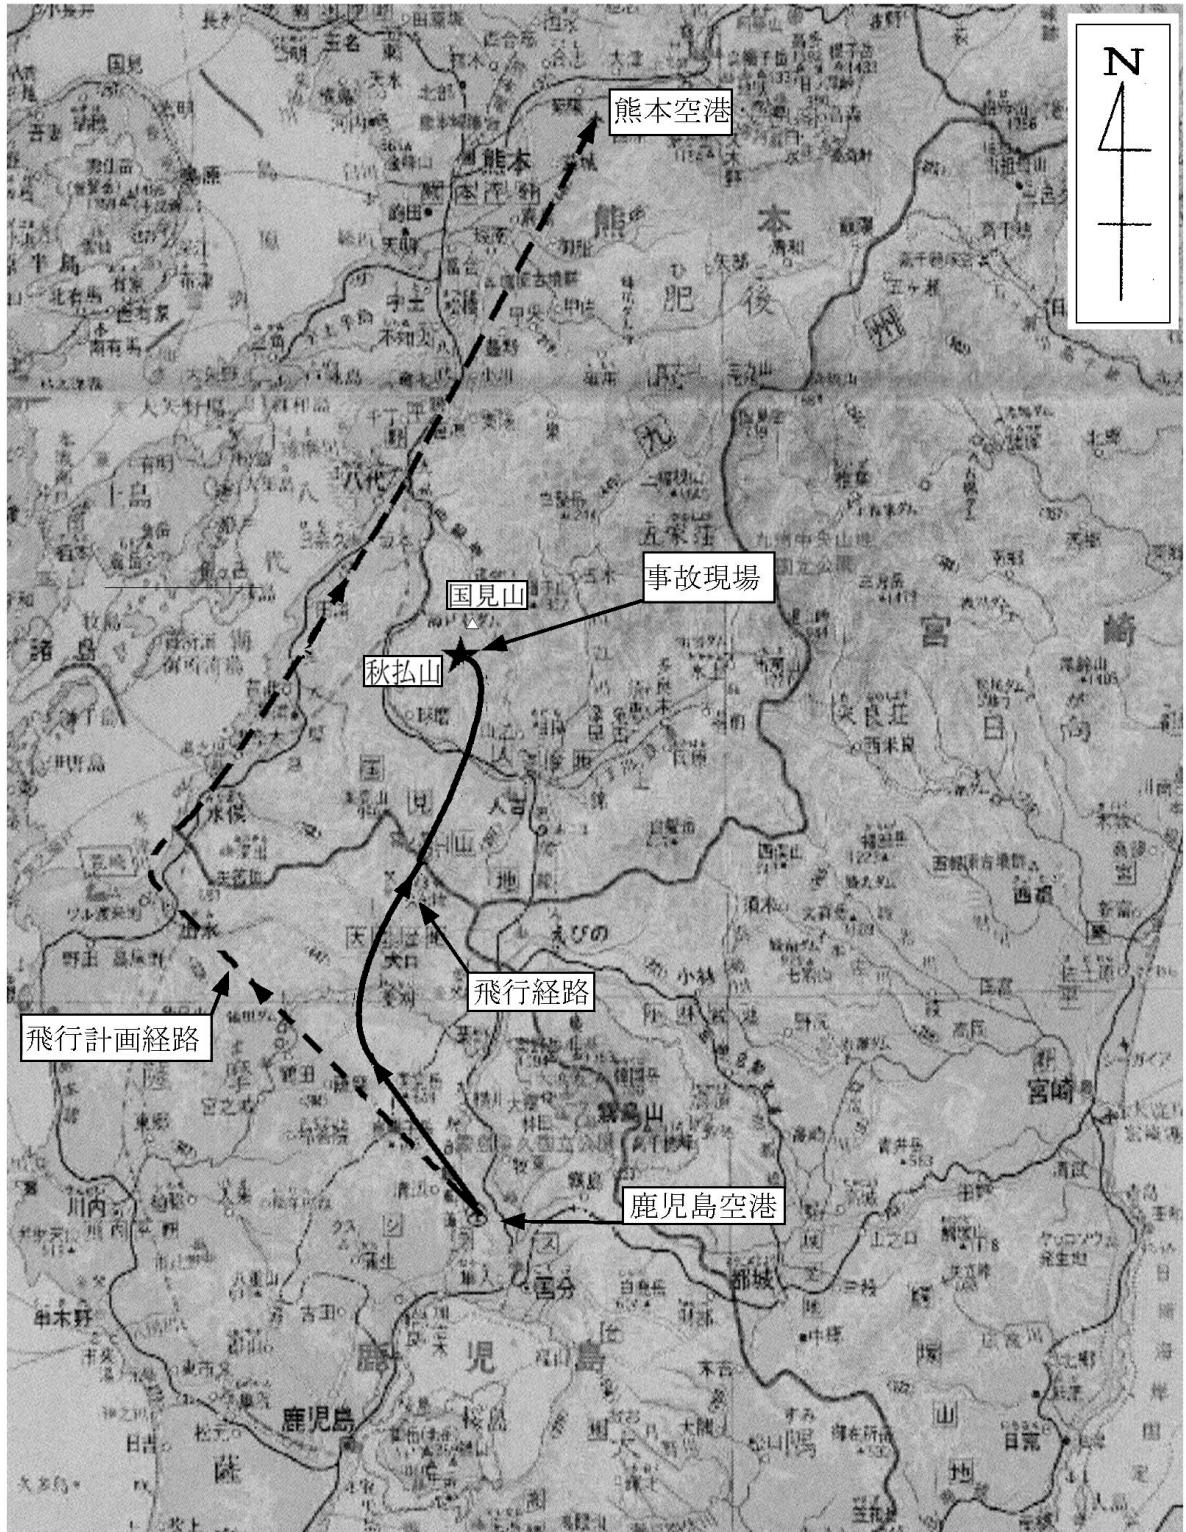
付図1 推定飛行経路図

事故発生地点は、熊本県球磨郡球磨村神瀬降俣 8 9 4 - 4 2 番地秋弘山（標高 9 2 8 m）の西側中腹斜面杉林内（標高約 8 5 0 m）で、事故発生時刻は、1 9 時 1 0 分ごろであった。

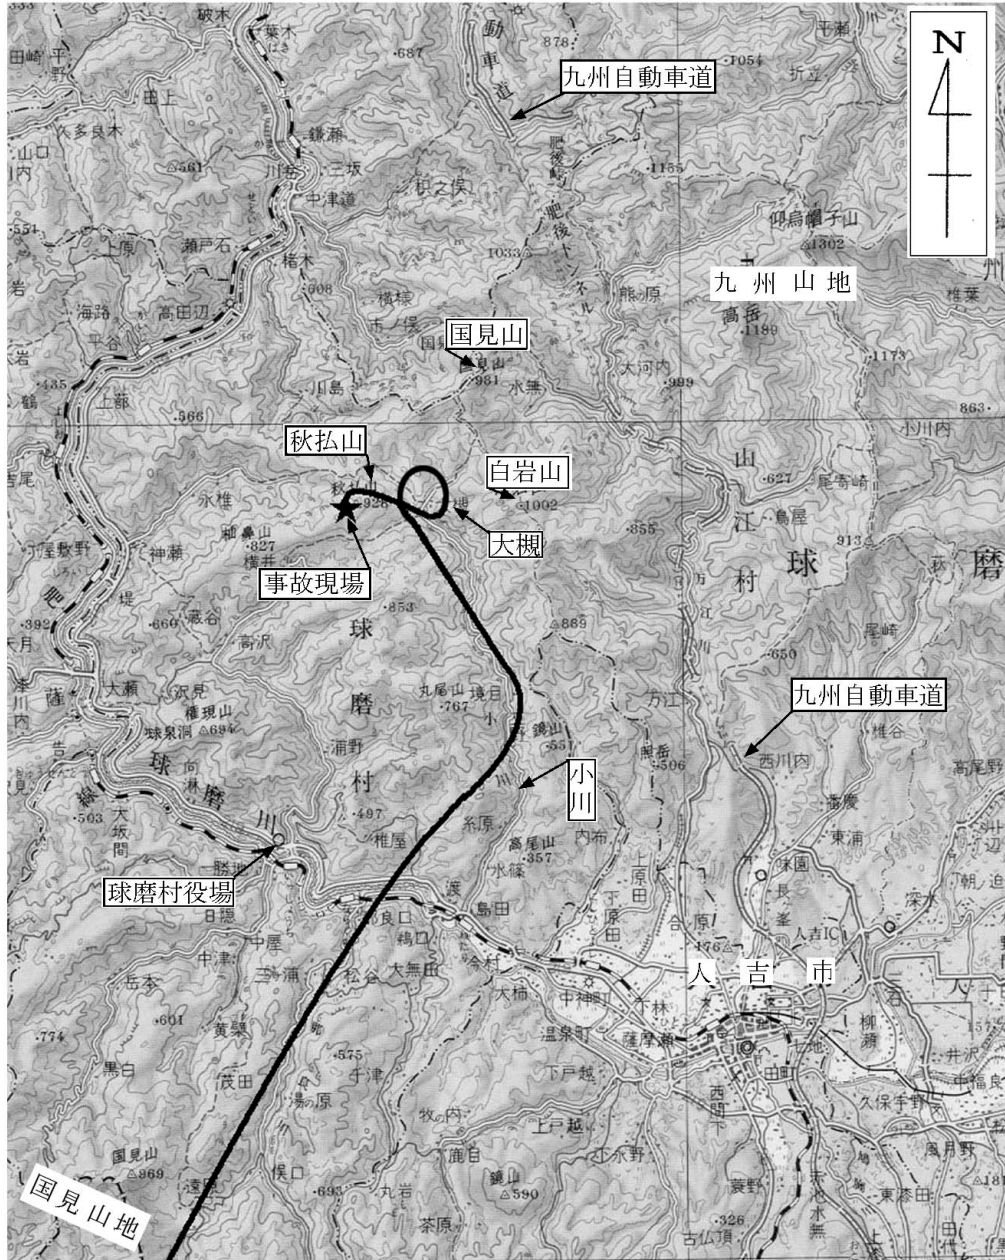
付図2 推定飛行経路拡大図

鹿児島空港離陸後、北北東寄りに飛行していた同機は、球磨村役場付近上空(事故現場より南へ8 kmの位置)で、進路をやや北東方向へ変え高度3,500 ftで飛行していた。その後、鏡山(標高767 m)と丸尾山(標高551 m)の間を流れ

る小川沿いに北上した。その後、大槻集落上空から小川支流の渓谷沿いに、高度 3,100 ft、旋回半径約 800 m で右旋回を実施し、ほぼ、1 旋回して大槻集落上空に到着した時、急激に左旋回に入り、そのまま墜落したものと推定される。

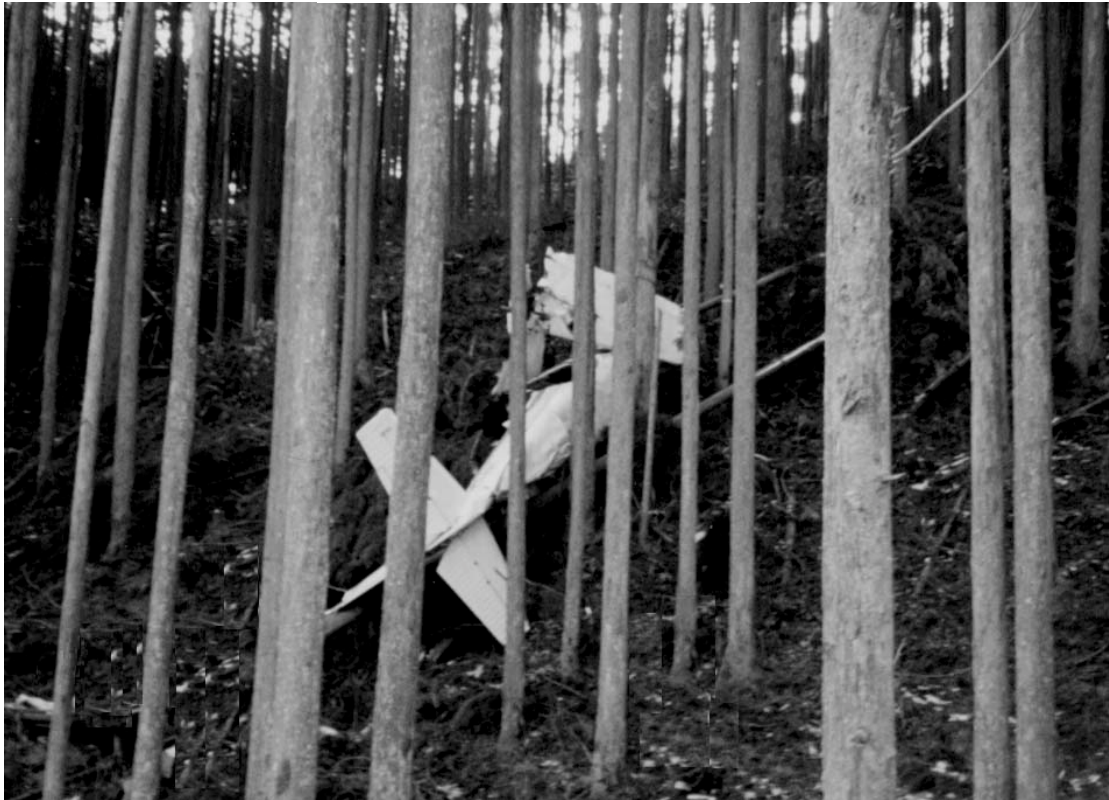
写真1 事故現場

事故現場は、球磨村役場より北へ約8 km離れた九州山地と国見山地が接する山岳地帯で、白岩山(標高1,002 m)と稜線伝いの秋払山(標高928 m)の西側斜面中腹杉林で標高約850 mの地点であった。

同機は、谷間から杉林の急な斜面に向かって、左へ大きく傾いて、機首部から突っ込み、杉の木10数本を損傷させ、さらに、2本の杉(直径30 cm、高さ25 m)に激突し、両主翼で2本の杉を押し倒した後、その2本を下敷きにして左主翼を後方へ押し潰し、機首を南南東に向けた状態で墜落していた。

機体は、前脚支柱を杉に引っ掛けた状態で、急な斜面に胴体左側面を下にして、左へ90°横倒しとなっており、プロペラ・ブレードの片側は先端が地中に突き刺さった状態となっていた。

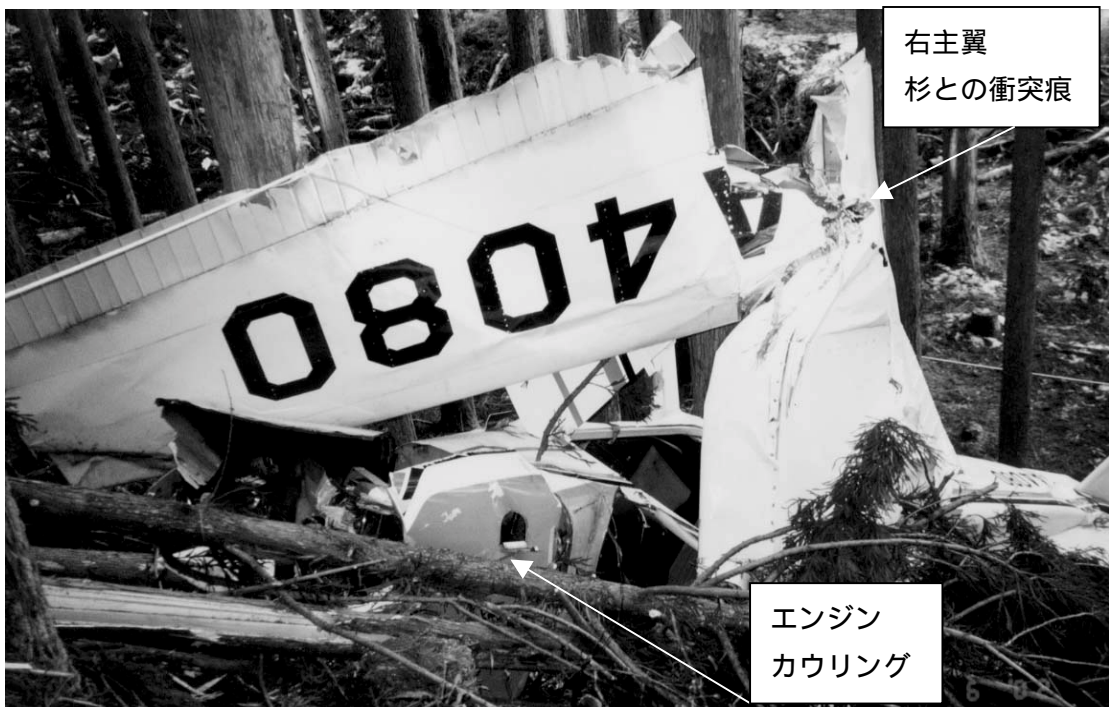
写真2 事故機破断状況

左操縦席及び左後部座席側面部分が大きく破損していた。

天井部及び左前席は破断し、前面グレアーシールドは外れ、胴体側面には、座屈による大きなしわがあった。

左右ドアは、破断して地上に落下し、風防並びに左右キャビン窓、後部窓ガラスは破損していた。

左主脚は、支柱部分が後方へ大きく湾曲し、右主輪及び前輪は破損していた。

墜落による衝撃のため左側面を押し潰され、右側頂部には杉の木に激突し

エンジン・マウントは右前方から圧縮されたように変形し、エンジン本体も一部損傷していた。

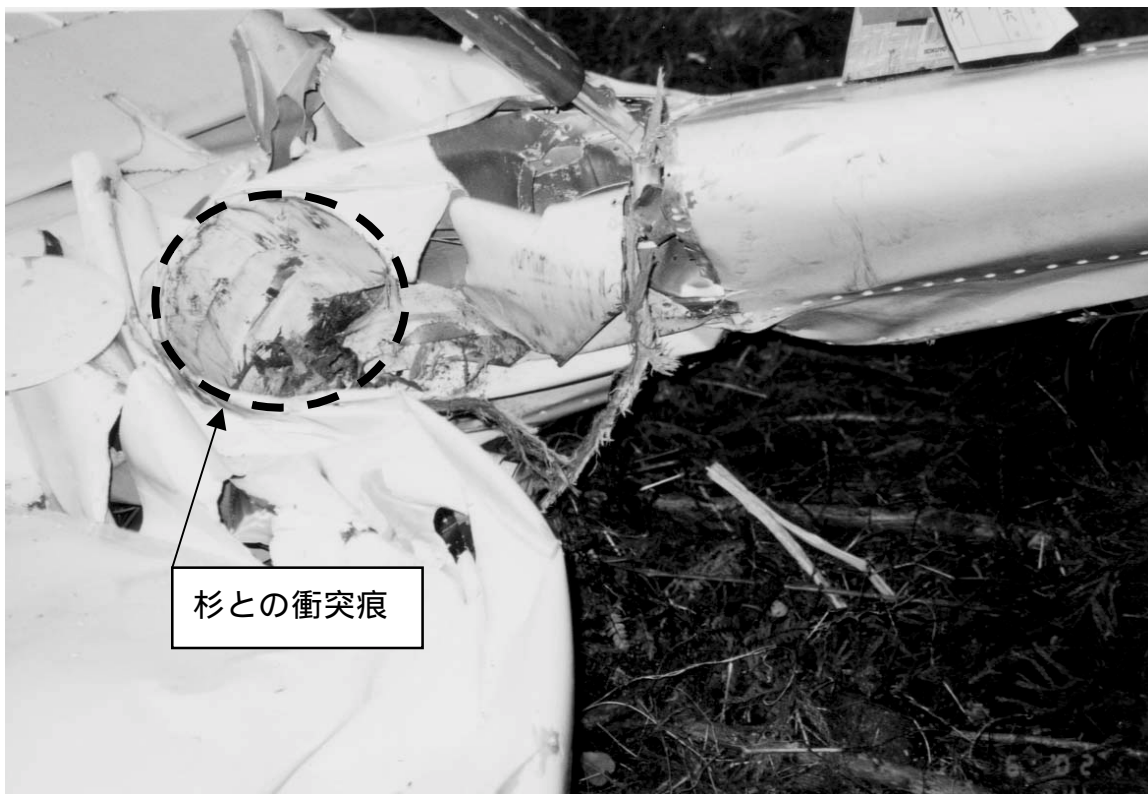
写真3 右主翼破断状況

右主翼は、翼根が一部で激しく破損し、翼根から約 1 4 0 cmの翼前縁の位置に、大きく丸く凹んだ杉の幹との衝突痕が認められた。その部分から翼端側は裏返しに折れ曲がった状態で、かろうじて翼根側とつながっていた。また、翼端にはプロペラ・ブレード先端部分が突き刺さっていた。

右主翼支柱は、中央部分で外側へ大きく湾曲していた。

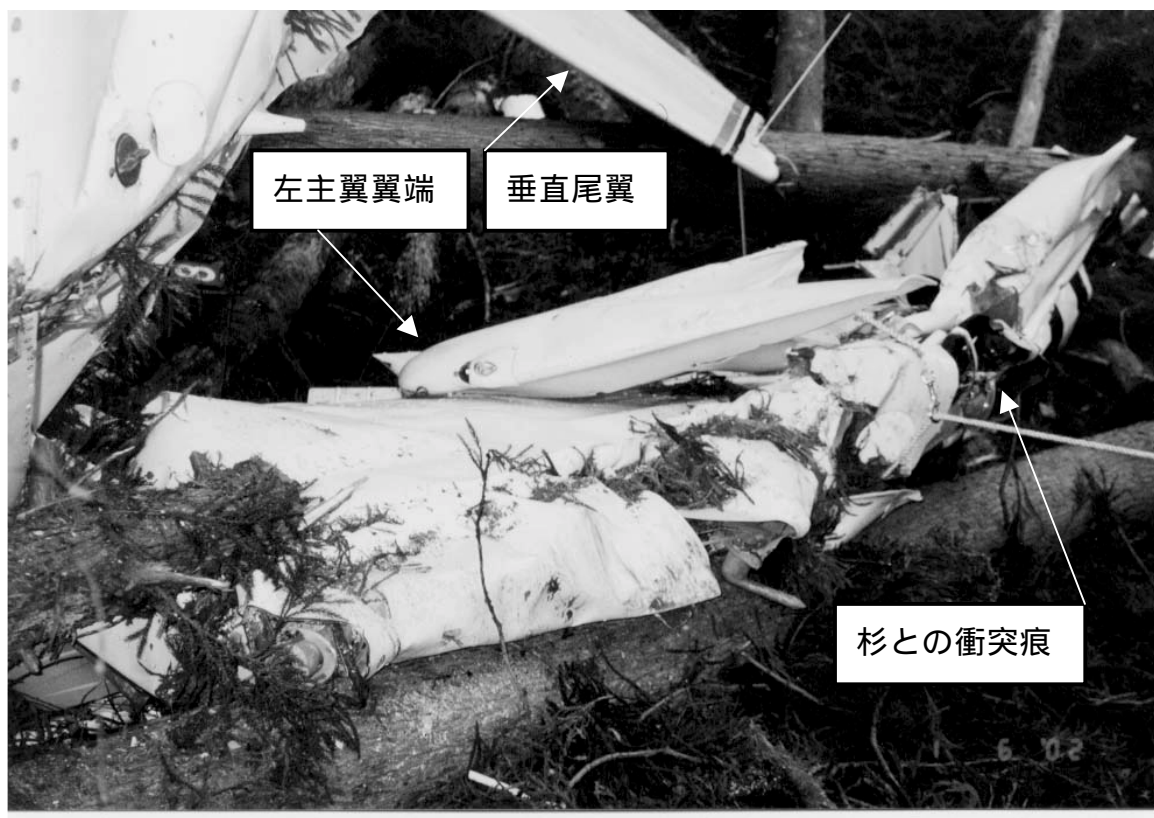
写真4 左主翼破断状況

左主翼は、翼端より約 9 0 cmの位置で破断していた。

左主翼外板は、前方から圧縮されたように波型に変形し、主翼前縁の翼端から約 9 0 cmの位置及び主翼前縁の翼根から約 3 0 0 cmの位置に、大きく丸く凹んだ杉の幹との衝突痕が認められた。主翼前縁の翼根から約 1 1 0 cmの間には、杉の木による擦過痕が認められた。

左主翼支柱は、大きく内側へ湾曲し、胴体取付部で破断していた。
