## 航空事故調査報告書

アエロスパシアル式S A 3 1 5 Bアルウェット 型  
J A 6 1 6 6

所 属 東邦航空株式会社  
型 式 アエロスパシアル式 S A 3 1 5 B アルウェット 型(回転翼航空機)  
登録記号 J A 6 1 6 6  
発生日時 平成 1 4 年 2 月 2 7 日 1 3 時 0 5 分ごろ  
発生場所 東京都御蔵島村

東邦航空株式会社所属アエロスパシアル式 S A 3 1 5 B アルウェット 型 J A 6 1 6 6 は、平成 1 4 年 2 月 2 7 日(水)、物資輸送のため、東京都御蔵島村<sup>みくら</sup>字白滝の場外離着陸場から同村字里地先にある荷下ろし場へ向けて飛行中、つり荷の袋の中身が突然落下した。そのとき、空になった袋がテール・ローター・ブレードに接触したため、テール・ローターの機能を喪失し、オートローションによる不時着を行った際、機体を損傷した。事故発生時刻は 1 3 時 0 5 分ごろであった。

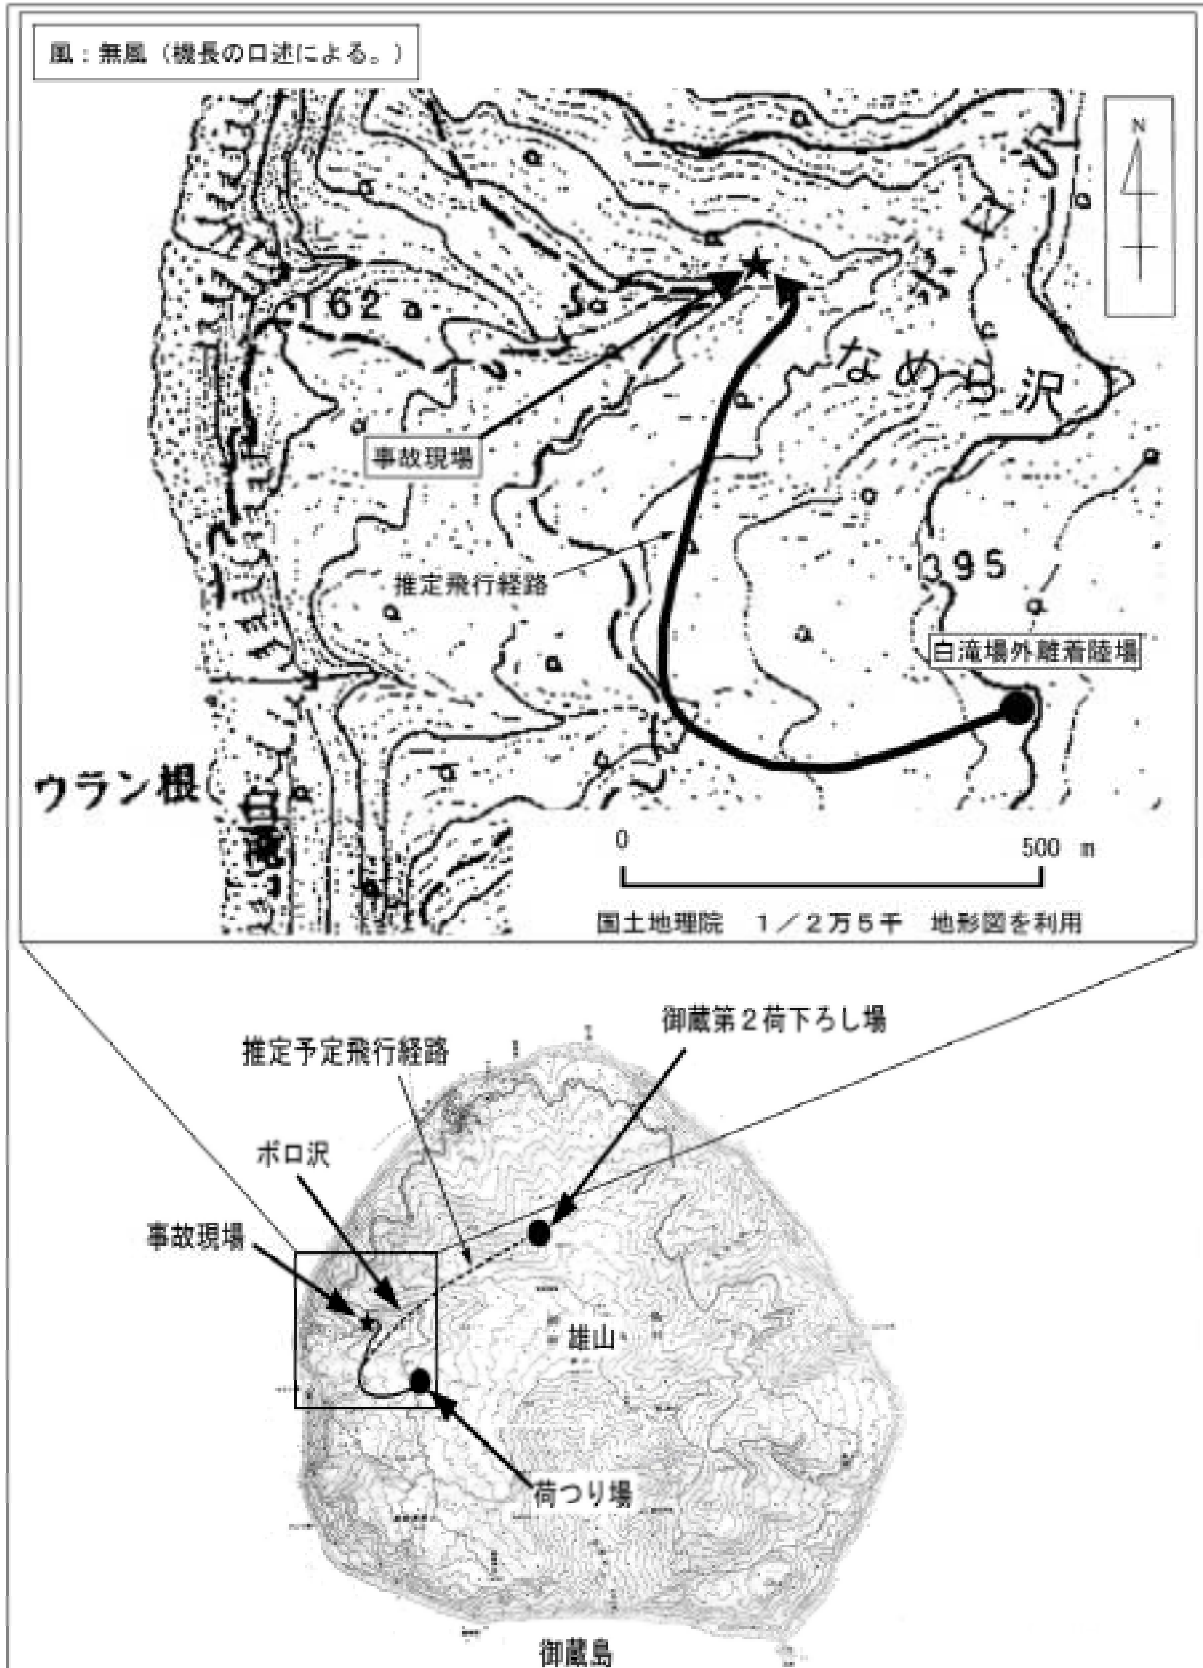
付図1 推定飛行経路図

同機が、対気速度約100km/hで定常上昇中、高度約1,800ftで、つり下げていたコンテナ・バッグの底部が突然開き、中に入っていた砂利袋が一気に落下し、コンテナ・バッグが後方に飛ばされた。機長は、この事態をカーゴ・ミラーにより確認したため、直ちにカーゴ・フックを開放し、コンテナ・バッグをつっているワイヤーを切り離れた。

このコレクティブ・レバー操作により回転が緩やかになり、高度判定ができるようになったため、機長は、眼下に見えた樹林の中のわずかな空き地への不時着を決意し、オートローテーションにより降下して、その空き地の手前の樹林上空でフューエル・コックを閉じてエンジンを停止させた後、フレアーをかけ、コレクティブ・レバーを上げたので、降下が一時的に止まった。同機はほぼ水平姿勢で樹林上部にメイン・ローター・ブレードを接触させた後、機首から先に樹林内に落下したが、押し倒した樹木に支えられたため、キャノピー前端が地上から1.5～2mの高さにある状態で停止した。

事故発生地点は、御蔵島雄山の山頂から西北西へ水平距離で約1.8km、海岸から東南東へ同じく約0.7kmの、標高約270mの地点であり、二つの沢（ボロ沢と通称なめら沢）の合流点であった。

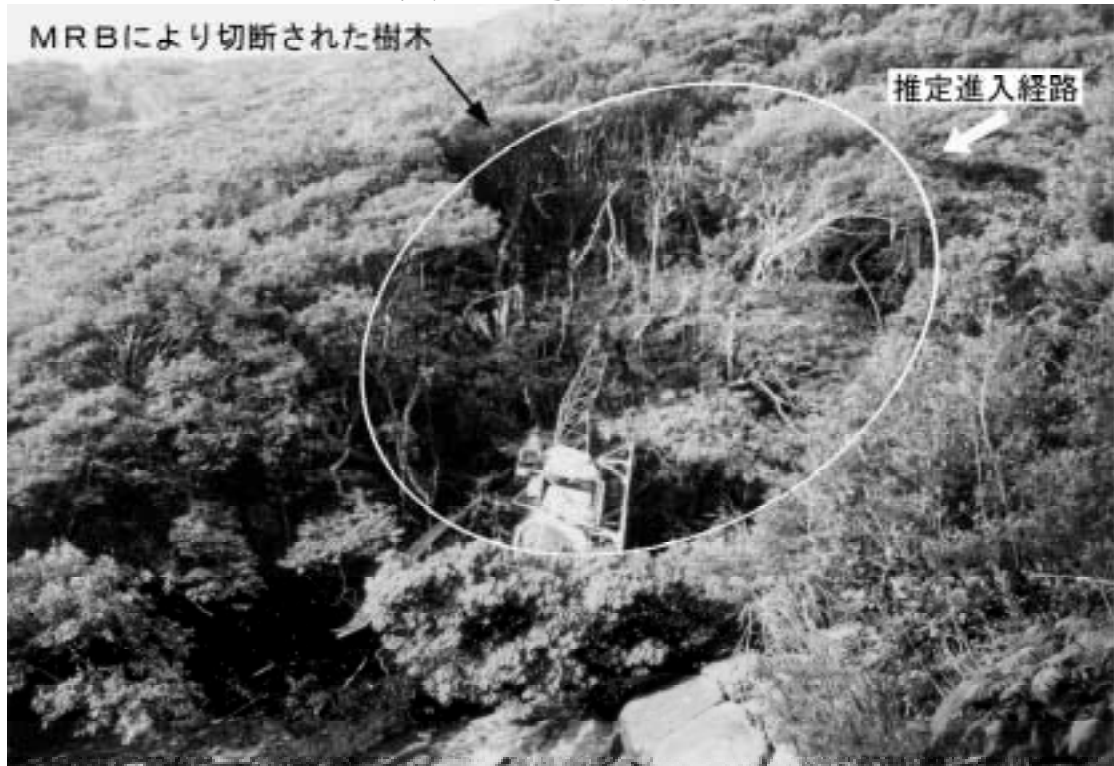
写真1 事故機 - 1

不時着現場付近の樹木の頂部が切断されていた。

事故機は、ボロ沢右岸の急峻な山腹に茂った高さ約10mの樹木を倒し、機首を約70°下げた姿勢で、機首を磁方位約215°に向けて停止していた。

- (1) 機体の周囲の樹木が、ほぼメイン・ローター・ブレード（以下「MRB」という。）のローター・ディスクに匹敵する範囲で切断されていた。
- (2) テール・ギア・ボックス（以下「TGB」という。）が脱落し、テール・ブーム後方に落下していた。
- (3) 3本のテール・ローター・ブレード（以下「TRB」という。）は、いずれも付け根付近で破断分離し、そのうちの1本は脱落したTGBの近傍で、他の1本は同機から約50m離れたボロ沢となめら沢の間の尾根上で発見された。残りの1本は発見できなかった。
- (4) 機体から南東方向の約40m離れた、なめら沢左岸の樹林上部に、切り離されたワイヤーが付いた状態のコンテナ・バッグが落下していた。同ワイヤーに損傷はなかった。

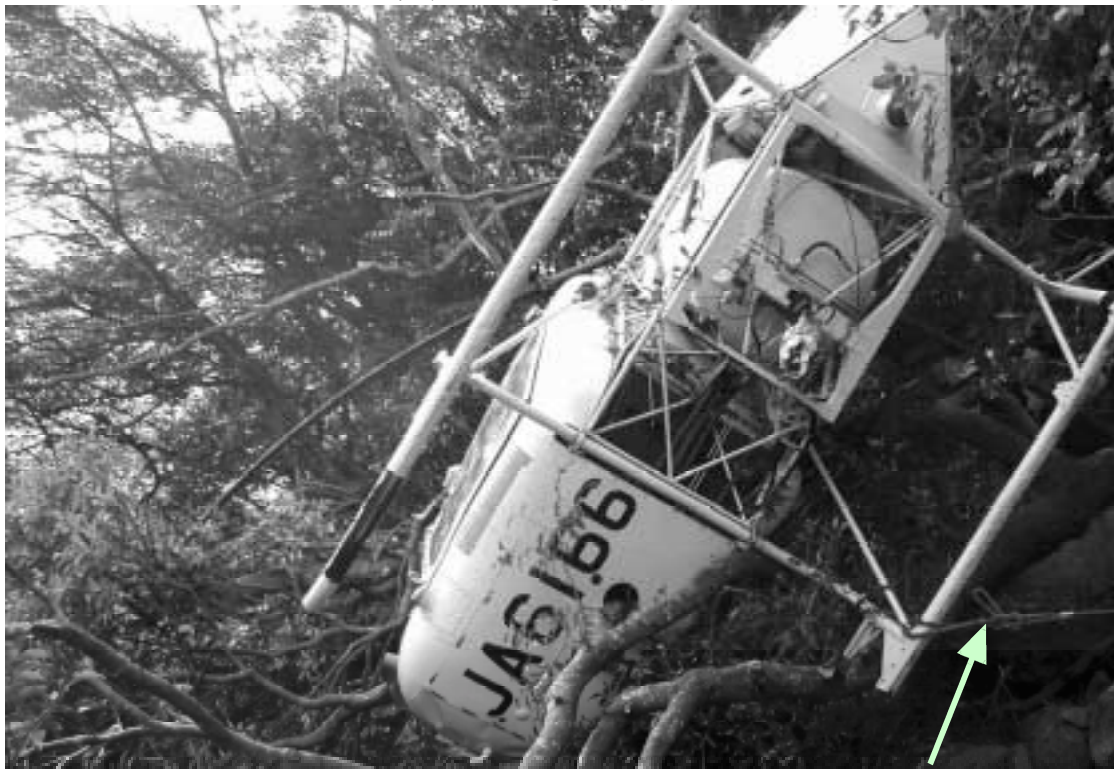
写真2 事故機 - 2

- (1) 3本のMRBは変形し、その内の1本の後縁部は破断していた。
- (2) 3本のMRBの間隔を保つ役割を果たす3本のブレード・スペーシング・ケーブル1本の片側のエンド・フィッティングが破断していた。
- (3) テール・ブームを構成するトラス構造の下部チューブ1カ所が折損し、テール・ブームが上下に変形していた。

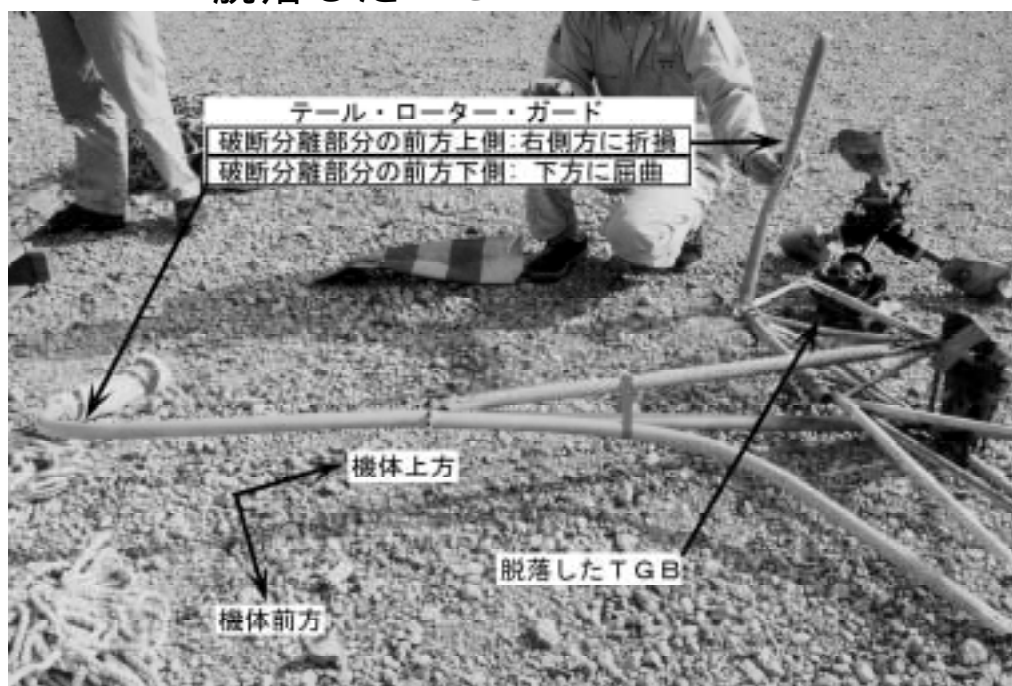
- (4) テール・ブームから T G B が脱落していた。
- (5) テール・ローター・ガードの損傷状況は、以下のとおりであった。

後方の上部から下部にかけて湾曲した部分が約 55 cm にわたって破断分離していた。同部は発見できなかった。

に記した破断分離部分の前方上側は、テール・ブームへの取付部で右側方に折損していた。

に記した破断分離部分の前方下側は、テール・ブームへの取付部付近で下方に約 30° 屈曲しており、破断部付近の T R B 側には、T R B の赤い塗料が付着した打痕が上下方向にあった。打痕は上から下の方向に付いていた。

写真3 損傷したテール・ローター・ガードと  
脱落したTGB

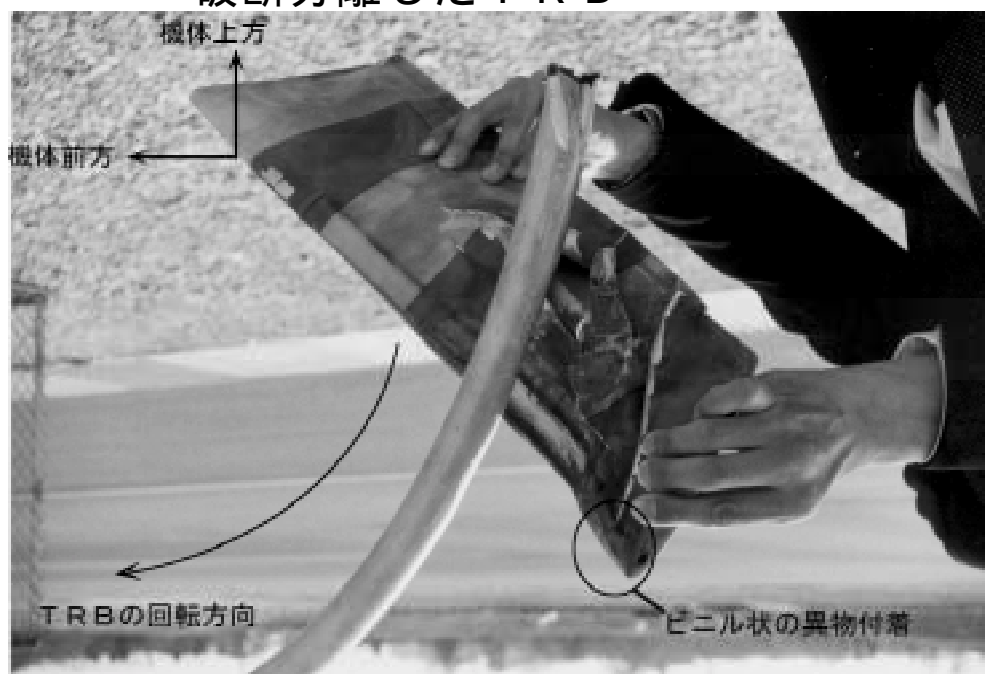
- (6) 発見された T R B の損傷状況は、以下のとおりであった。

脱落した T G B の近傍に落下していた T R B は、破断部及び先端部付近の前縁に長さ約 7 cm の打痕があった。

ボロ沢となめら沢の間の尾根上に落下していた T R B は、T R B の先端から約 30 cm の前縁から内側（機体側）の面に著しい打痕があり、その後部のスキンは裂けていた。また、T R B 全体が変形していた。さらに、先端部の前縁には、約 3 cm × 1.5 cm の範囲にわたり、溶けて凝固した状態のビニルのような異物がわずかに付着していた。

3.1.12 3.1.6、機長の口述及び機体調査から、砂利袋が落下して軽くなったコンテナ・バッグが、機体の前進に伴う気流にあおられて、一気にテール・ブーム方向に移動し、TRB及びテール・ローター・ガードに巻き込まれたことにより、TRB及びテール・ローター・ガードが破断して、テール・ローターの機能を喪失したものと推定される。

写真4 損傷したテール・ローター・ガードと  
破断分離したTRB

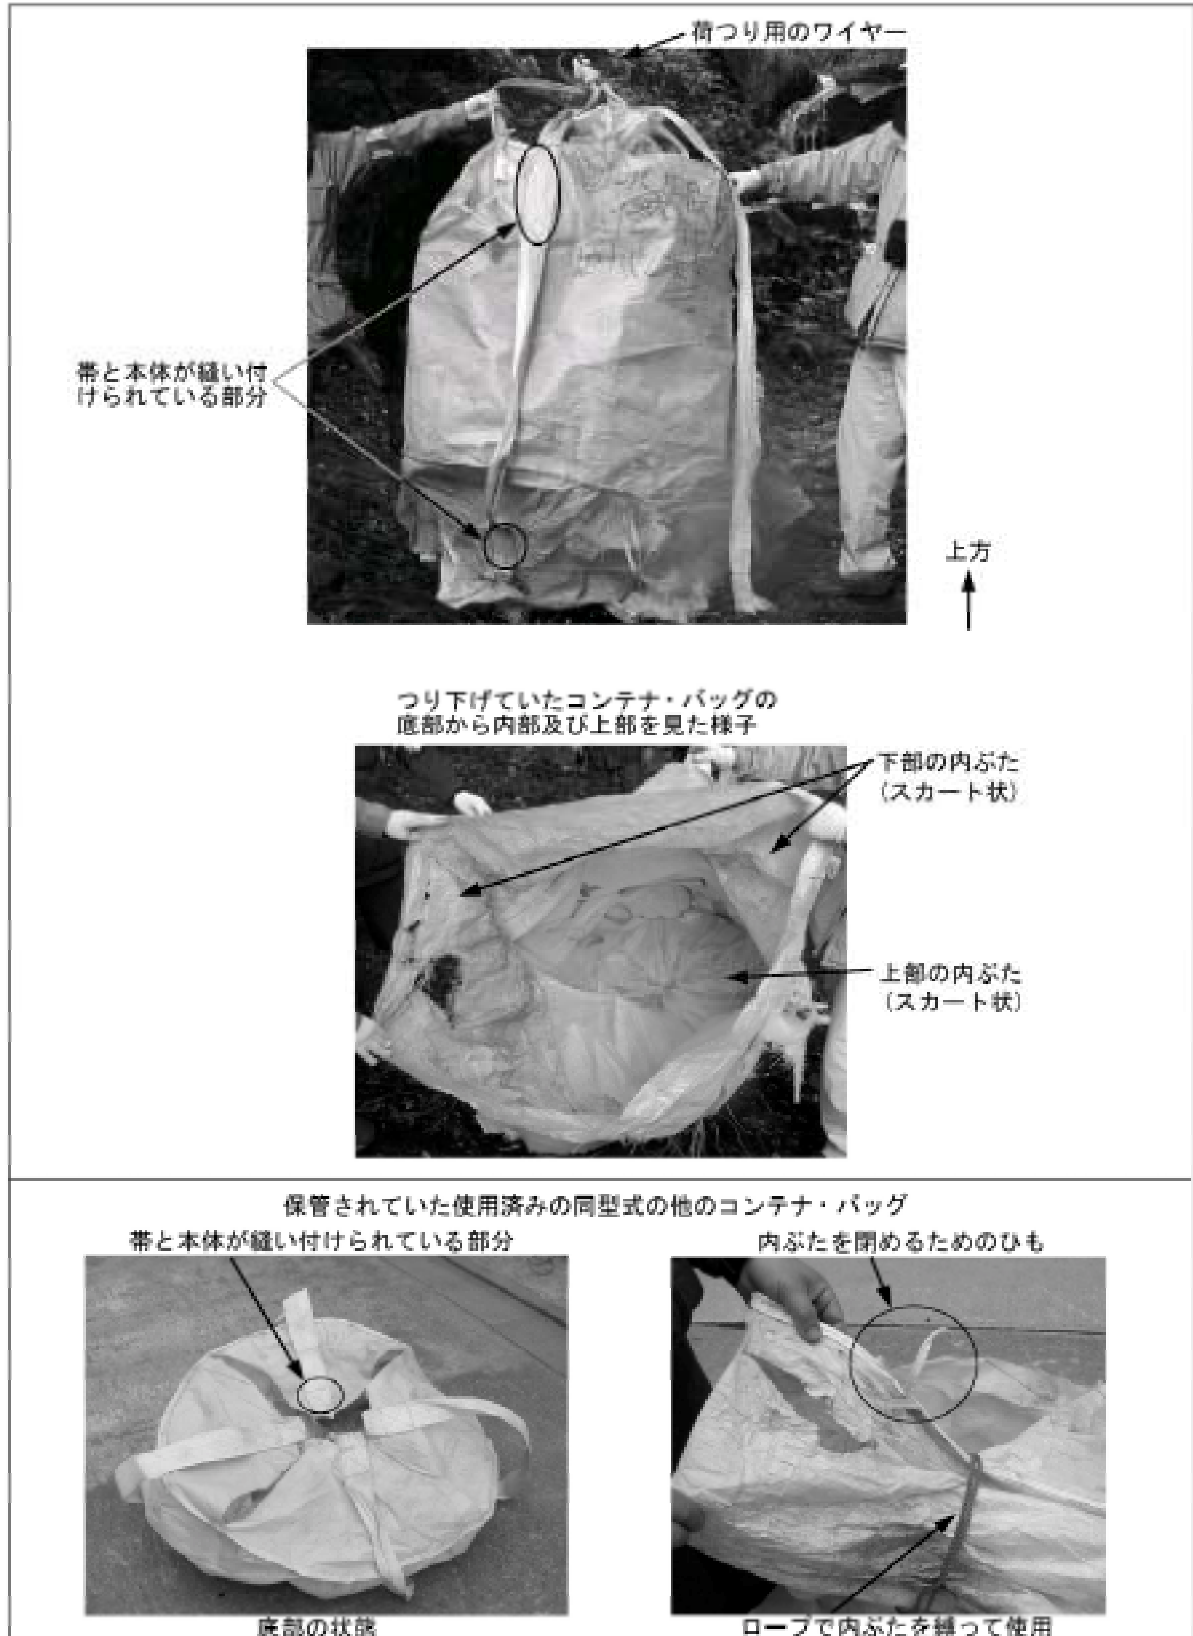
コンテナ・バッグの帯のロープを通す部分には損傷はなかったが、コンテナ・バッグの本体底部と帯との縫い付け部4カ所のうち、1カ所が分離しており、同分離箇所の周辺の本体底部が、長さ約40cmにわたりほつれていた。下部の内ぶたには、長さ約20cmの破損があったが、工事監督者によれば、同コンテナ・バッグは過去に使用された経歴があるものを同人が保管していたものであり、当該破損は過去に使用された際に生じたものであるとのことであった。

なお、コンテナ・バッグの本体底部及び下部の内ぶたをそれぞれ閉じていたと思われる2本のロープは発見できなかった。

## 写真5 切り離したコンテナ・バッグ

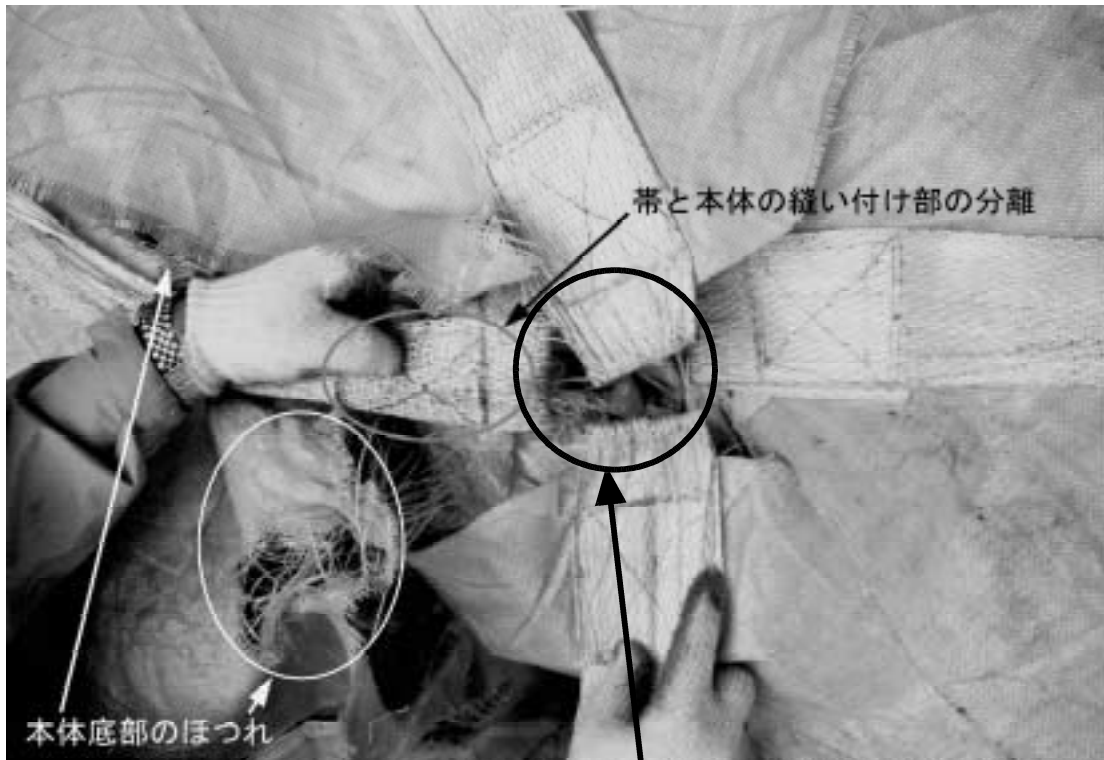
3.1.9 2.9.2で述べたことから、高速で回転するTRBが、コンテナ・バッグの帯に接触したため、帯の繊維が溶解してTRB前縁に付着したものと推定される。その際、コンテナ・バッグの本体底部と帯の縫い付け部が分離したものと考えられる。

コンテナ・バッグ本体底部のほつれについては、TRBとの接触時に生じた可能性が考えられるが、ほつれた部分の大きさ及び形状から、そこから砂利袋が一気に落下したとは考えられない。

写真6 切り離れたコンテナ・バッグの本体底部

ロープを通す帯の折り返し部分には損傷は認められなかった。

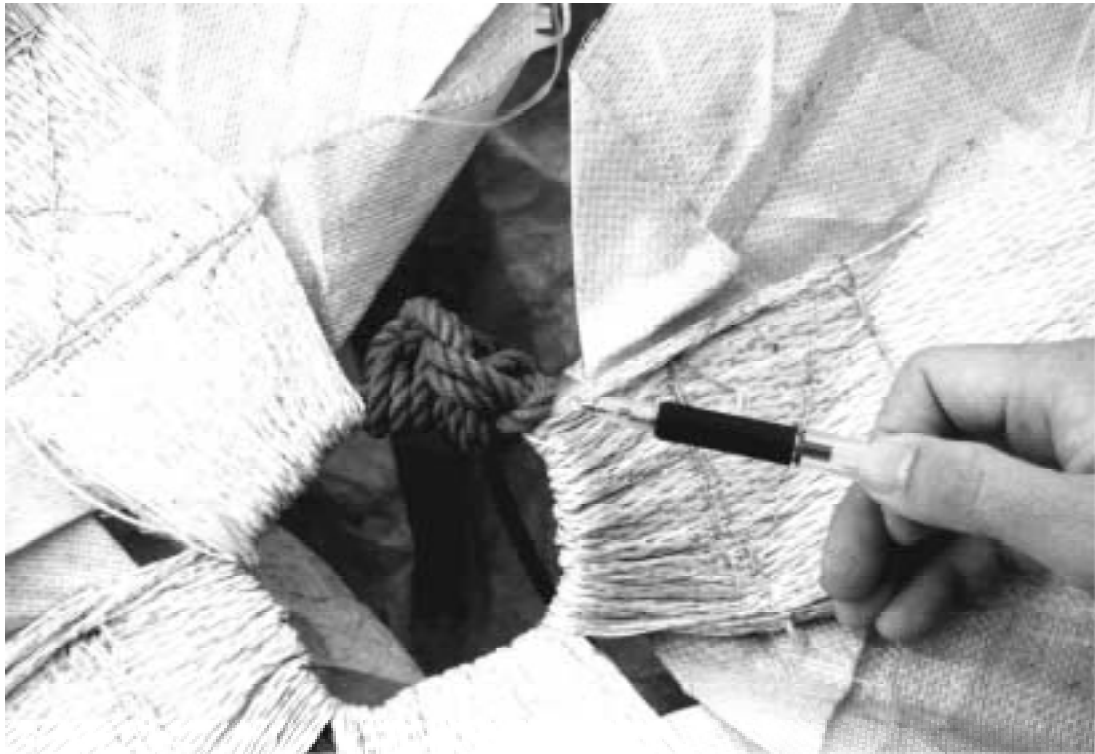
工事監督者は、作業者に、漁業で使われるしっかりとした特定の結び方を指示した。しかし、作業は6～7名で行われたので、その全てについては確認しなかった。また、下部の内ぶたについては特定の縛り方は指示していなかった。本体底部及び下部の内ぶたを縛ったロープは、漁業で使用した後に保管していたものであった。同ロープの強度はメーカーの仕様では600kgであり、工事監督者は、同ロープには十分な強度があると考えていた。

3.1.10 工事監督者の口述によれば、コンテナ・バッグの本体底部のロープを縛る作業については、簡単には緩んだり解けたりしない結び方を行ったが、複数の者が従

事したため、全てについて適切に結ばれていたかどうかは確認されていなかったものと推定される。

写真7 コンテナ・バッグ本体底部をロープで結んだ例

物輸においては、物輸事業者が自ら管理するモッコ及び荷つりワイヤー等の物輸用具を使用して行われる場合と、本件のように物輸発注者が準備した物輸用具を使用して行われる場合があり得ることから、再発防止のために、自社管理の物輸用具に限らず、使用される全ての物輸用具の品質及び荷造りの作業手順について、物輸に先立つ準備段階を含め、物輸事業者自らが安全確認を行うべきことを社内規定等において明らかにし、周知徹底する必要がある。
