航空事故調査報告書

クイックシルバー式MXL Top-R582L型	超軽量動力機
明治大学所属	JA2300
株式会社ジャネットエアサービス所属	JA007Y
個人所属	JA2565
社団法人静岡県航空協会所属	JA2480
クイックシルバー式GT400SR-R503L型	超軽量動力機
菱和式つばさW1-1-G25B型	超軽量動力機
個人所属	JA2501
クイックシルバー式MX J-R503L型	超軽量動力機
新日本ヘリコプター株式会社所属	JA6715

平成15年1月31日

所 属 明治大学
型 式 ユビノアレキサンダー・シュライハー式 A S K 1 3 型 (滑空機、複座)
登録記号 J A 2 3 0 0
発生日時 平成 1 4 年 5 月 1 9 日 0 9 時 4 4 分ごろ
発生場所 埼玉県北葛飾郡庄和町
宝珠花滑空場

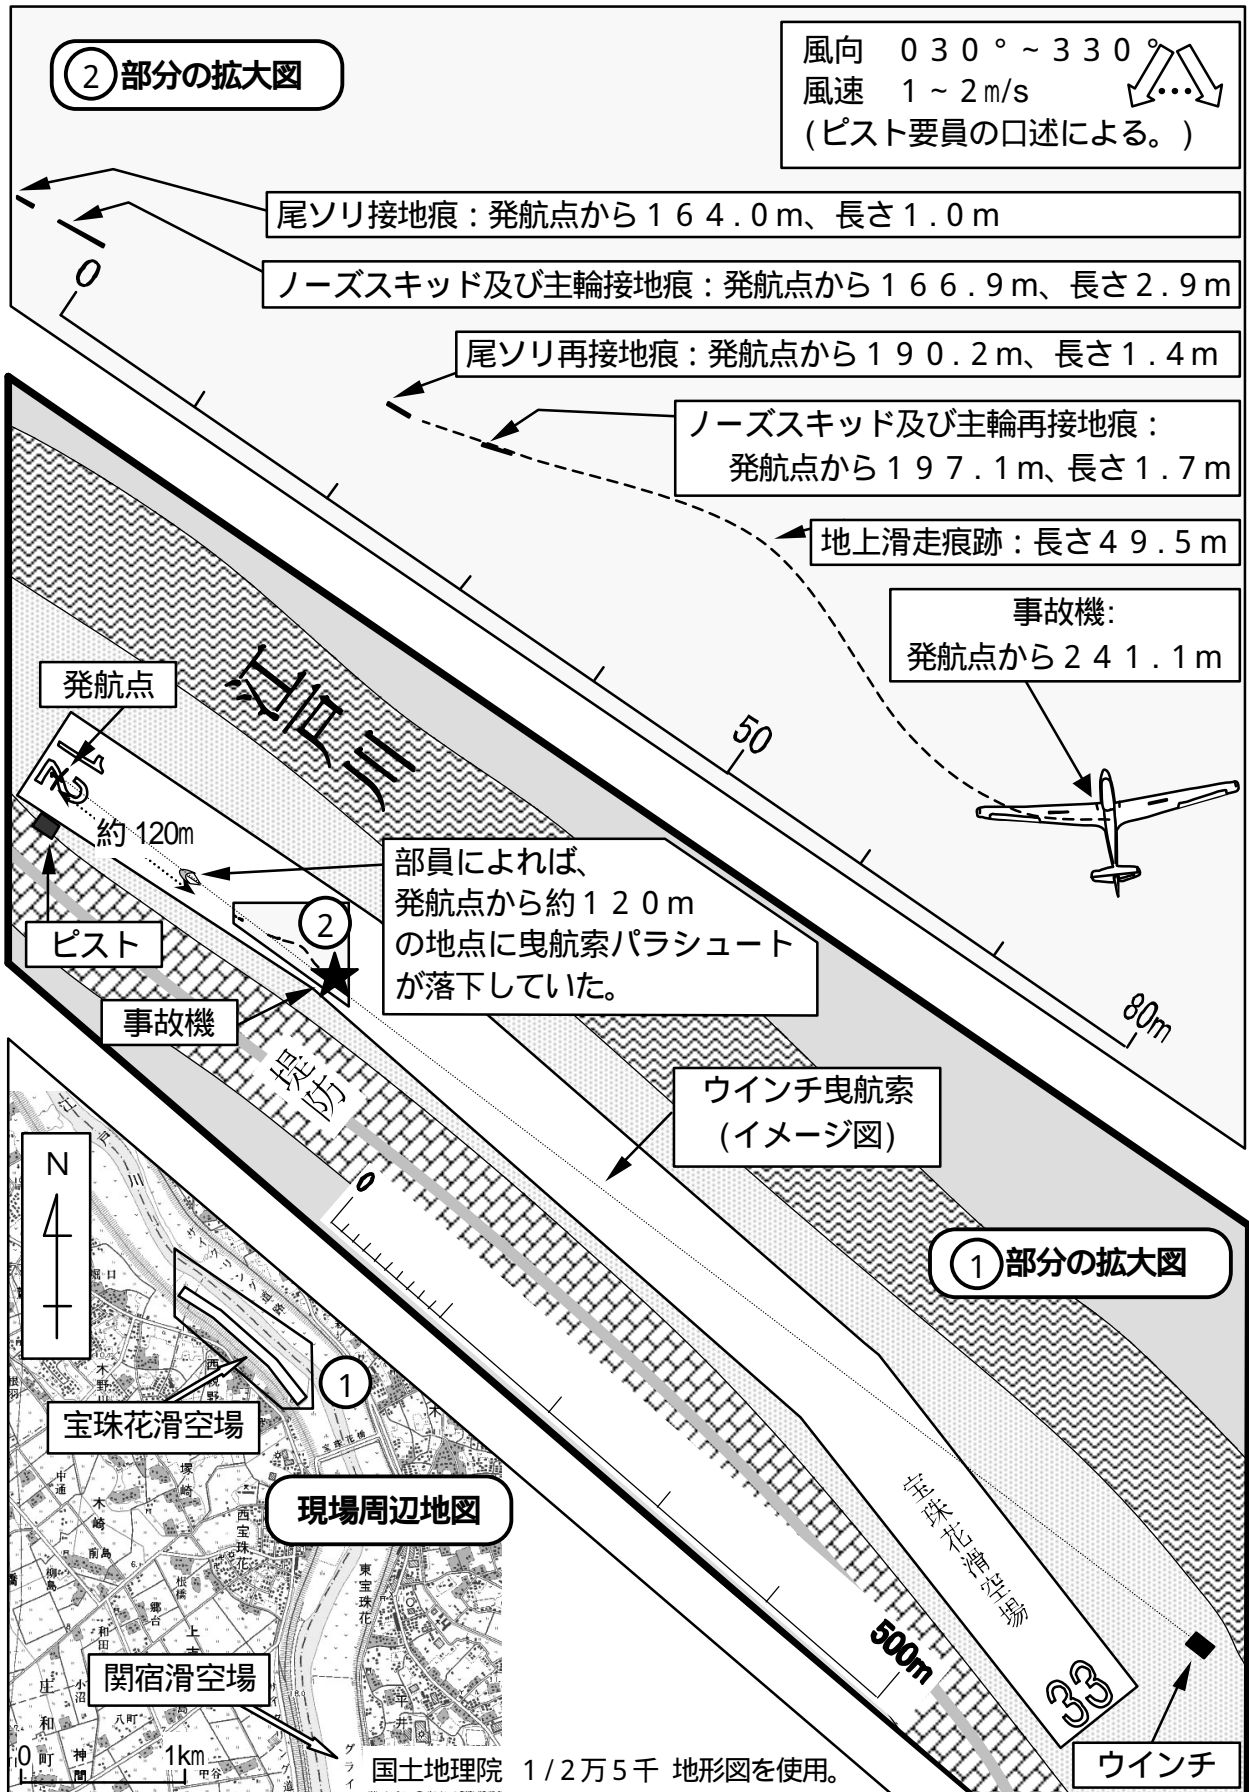
付図1 事故現場見取図

事故現場は、埼玉県北葛飾郡庄和町大字西親野井地先にある宝珠花滑空場（以下「宝珠花滑空場」という。）の滑走路上であった。機体は、滑走路12の発航点から約240mの地点に、機首を約360°方向に向け停止していた。

曳航索パラシュートは、発航点から約120mの地点に落下していた。

発航点から約170mの地点には、同機が、最初に接地したと見られるノーズスキッドによる長さ約3mの接地痕及び尾ソリによる長さ約1mの接地痕が認められた。また、発航点から約190mの地点には、機体が、バウンド後の再接地痕が認められ、さらに、再接地痕付近から機体まで長さ約50mにわたり地上滑走の痕跡が認められた。

09時43分ごろウインチに発航開始の合図を送った。機体の引き出しは良好で、勢い良く飛び出したが、浮上して間もなく曳航索が、異常に弛んだが、それを見てワイヤーが切れたのか、または、ウインチのパワーが足りないのか一瞬判断がつかなかった。この時、機体は、徐々に速度を失って地上から約50mで、失速寸前の状態になった。同機はかなりきつい上昇角を取っていたので、それを見ていた教官から「アップがきつい」との指摘があり、同機に対する指示が多少遅れたが、索が切れたと判断して無線で「機首おさえ、索離脱」の指示を出したが、ほぼ同時に同機も機首をおさえの方が良いと判断したらしく、機首をおさえ、垂直落下に近いような急降下をした。機

長が、地上から約10mのところ、引き舵を取ったらしくその高度で機体は水平姿勢に戻ったが、そのまま垂直落下の勢いで、ノーズ部と主輪部で強く接地した後、テールを打ちつけた。

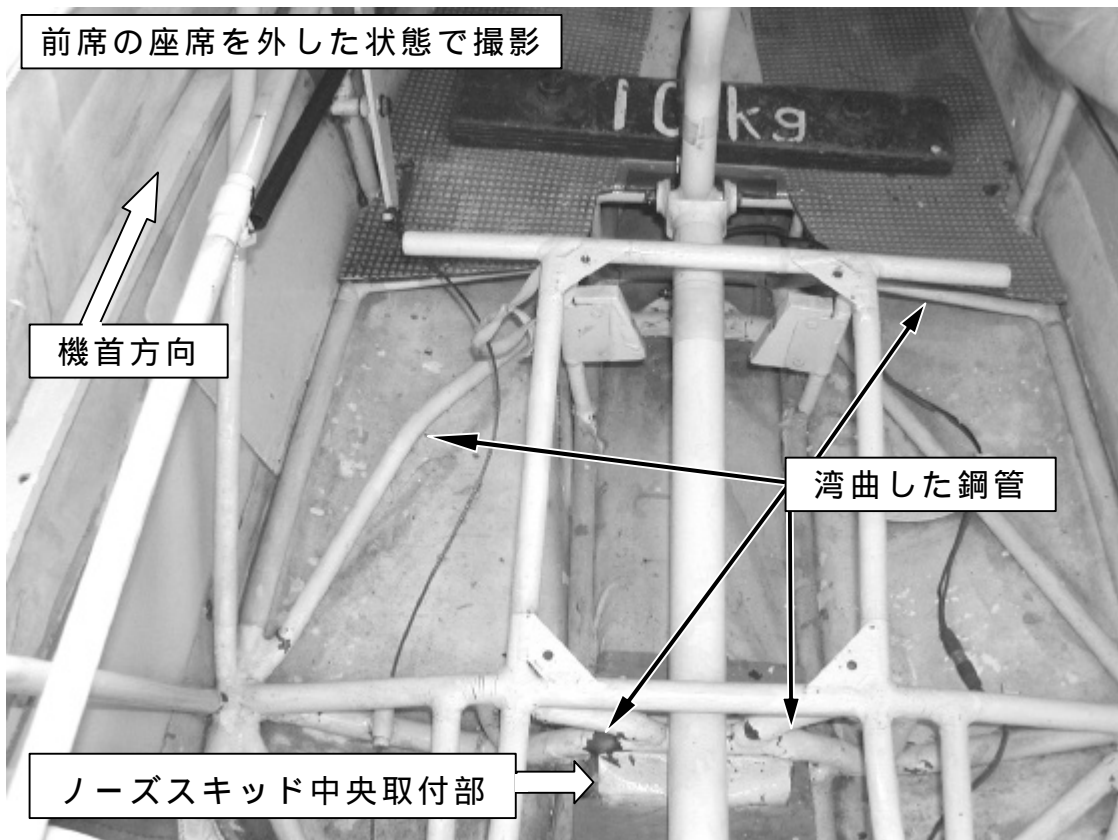
写真 2 事故機の損傷状況

主な部分の損壊状況は、次のとおりであり、いずれも地面に接地した際に生じたものと認められた。

| (1) 胴体機首部 | ノーズスキッド中央取付部鋼管湾曲 |
| (2) 胴体後部 | 尾ソリ付近鋼管破断、尾ソリ部鋼管変形 |

- 3.4 機長及び関係者によれば、機長が、速度モニターが不十分なまま機速の減少に気付くのが遅れ、機速の回復を図ろうと大きな機首下げを行ったものの、高度に余裕がなく、十分な揚力が得られず、引き起こしと同時にハードランディングして機体を損傷したものと推定される。
