航空事故調査報告書

航空・鉄道事故調査委員会

所 属 社団法人 静岡県航空協会
型 式 レット・ナドニー・ポドニク・クノビーチェ式 L 2 3
スーパープラニク型（滑空機、複座）
登録記号 J A 2 4 8 0
発生日時 平成 1 4 年 5 月 3 日 1 2 時 1 5 分ごろ
発生場所 静岡県庵原郡蒲原町
富士川滑空場付近海上上空

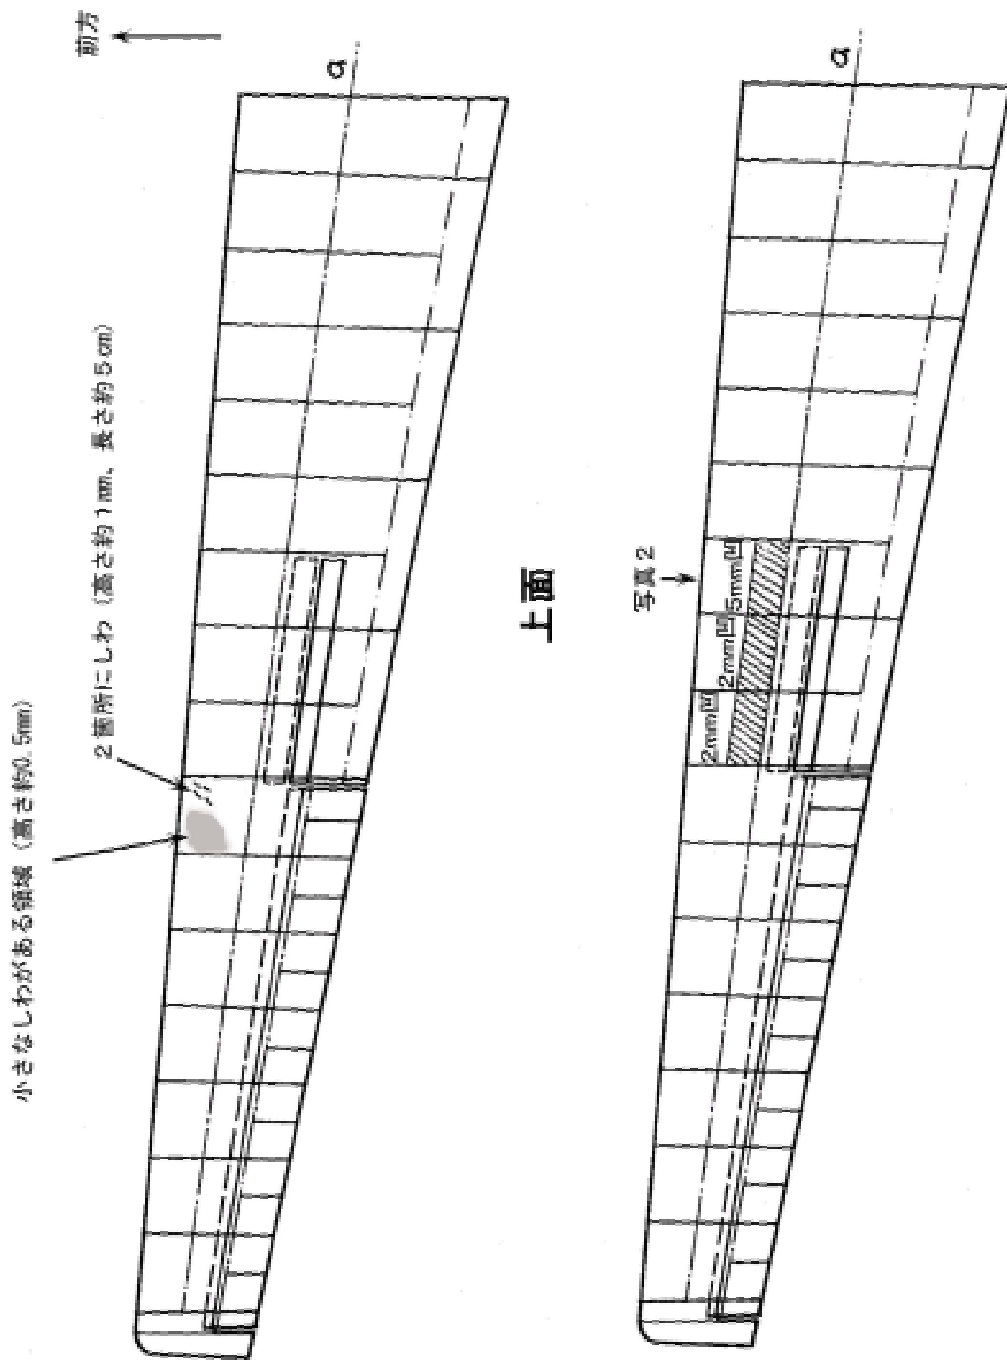
付図2 機体の損傷状況（左主翼）

- (1) 左右主翼の上面外板にしわ
- (2) 左右主翼の下面外板にへこみ

事故機は、事故直後の状態のまま、静岡県航空協会が管理する格納庫に保管されていた。機体には、左右主翼外板に、部分的なしわ及びへこみがあった。

3.8 操縦教員は、1度目の衝撃のときに翼の方で「ビシッ」という音がしたと述べていることから、この時同機の様子は既に設計運動速度を超えており、制限荷重を超える上向きの荷重が機体に加わったため、機体の荷重を支える主翼に残留変形が生じたものと推定される。

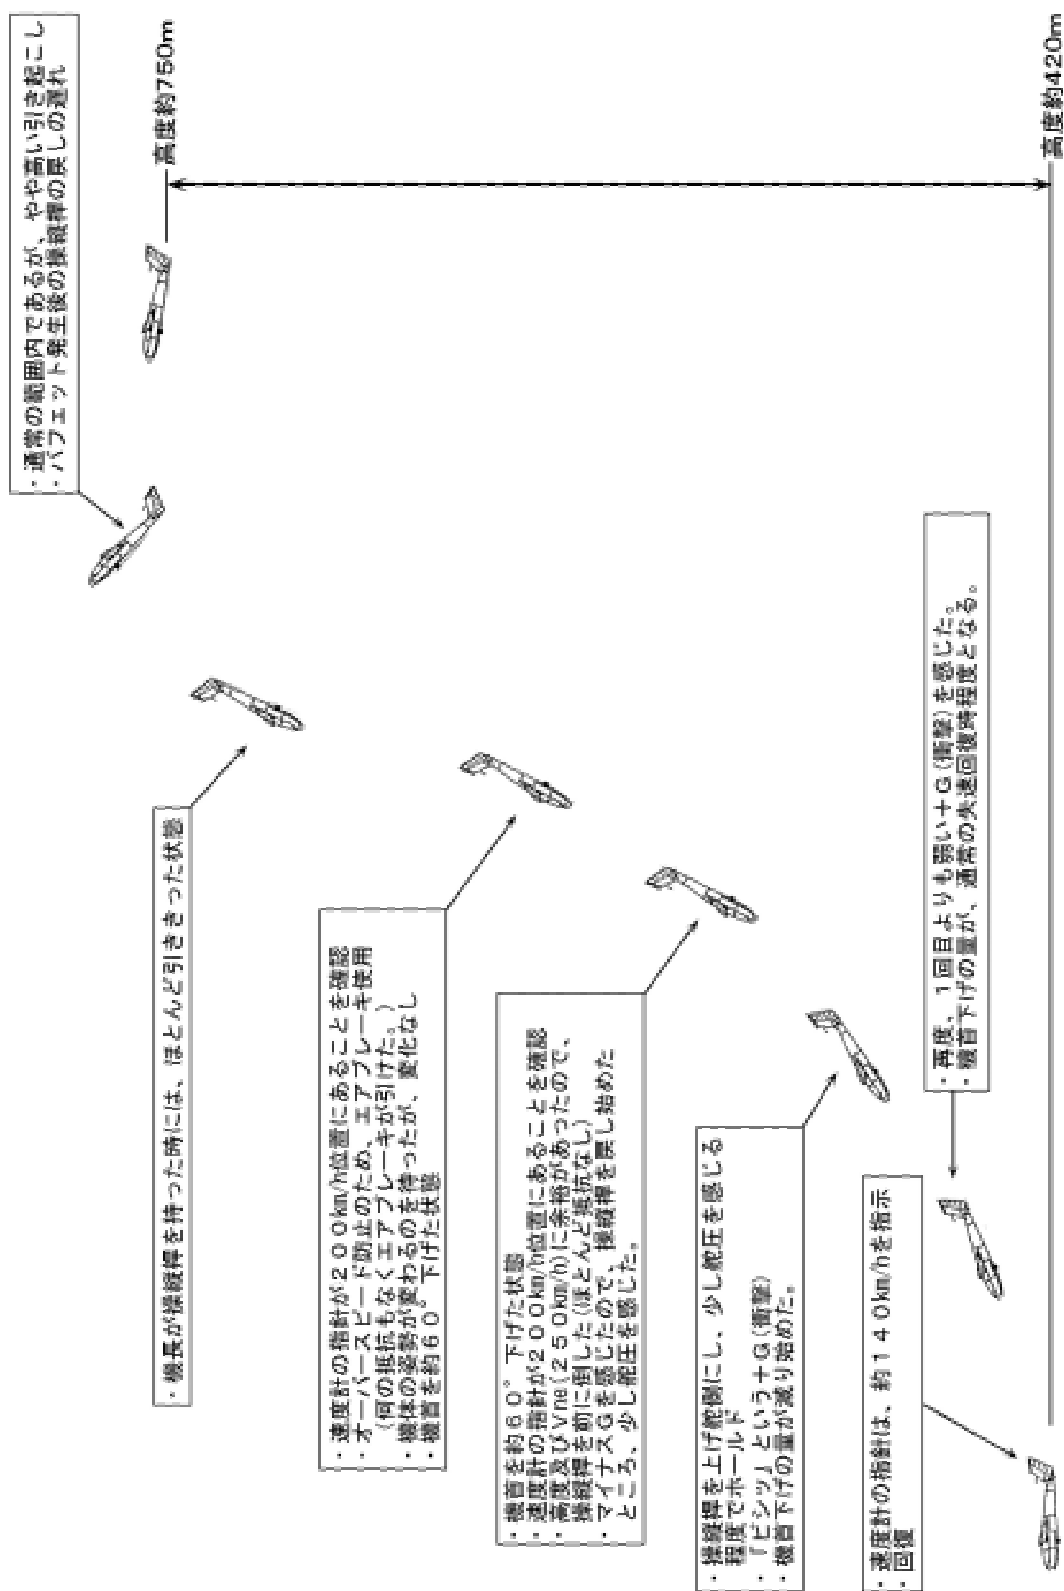
付図4 口述に基づく、失速操作から主翼損傷に至るまでの経過

3.2 同機の失速特性は、2.4.3及び2.5.2.2(1)で述べたとおりであり、操縦桿を前方へ倒せば失速から回復する。しかし、操縦教員及び操縦練習生の口述から、同機は、失速状態からの回復操作中、下げ舵を取るまで、操縦桿をほとんど引ききった状態で機首を60°ほど下げた姿勢が継続したことから、対気迎角が大きい状態で、T型尾翼の水平尾翼が、失速した主翼の乱れた後流に入り、偶然、安定した釣り合い(以下「ディープ・ストール」という。)に陥った可能性が考えられる。

- 3.3 操縦教員は、速度計の指示は200km/hであったと述べているが、その時の操縦桿はほとんど引いた状態であったこと、風切り音がほとんどなかったこと、エアブレーキを引いたときに抵抗がなく風切り音の変化もなかったことから、同機は機首を下げた状態でディープ・ストールに陥り、落下していたものと考えられる。

- 3.5 操縦教員は、機首が約60°ほど下を向きかつ速度計の指示が200km/hであったため、エアブレーキを開いたと述べているが、実際には失速状態のままであり、その状態においてエアブレーキを開いたことにより、エアブレーキに働く空気抵抗が、頭上げモーメントを増加させ、さらに失速からの回復を遅らせることとなった可能性が考えられる。

本事故では、操縦教員が「操縦桿を上げ舵側に戻し、少し舵圧を感じる程度にだましながらホールドしていた」と述べていることから、操縦教員は昇降舵の操舵量及び操舵力を変えずに舵を保持していたものと推定される。このことから、前進翼の効果により、操縦教員の意図したよりも急激な引き起こしとなり、制限荷重を超える上向きの荷重が主翼に加わったため、主翼を損傷させた可能性が考えられる。

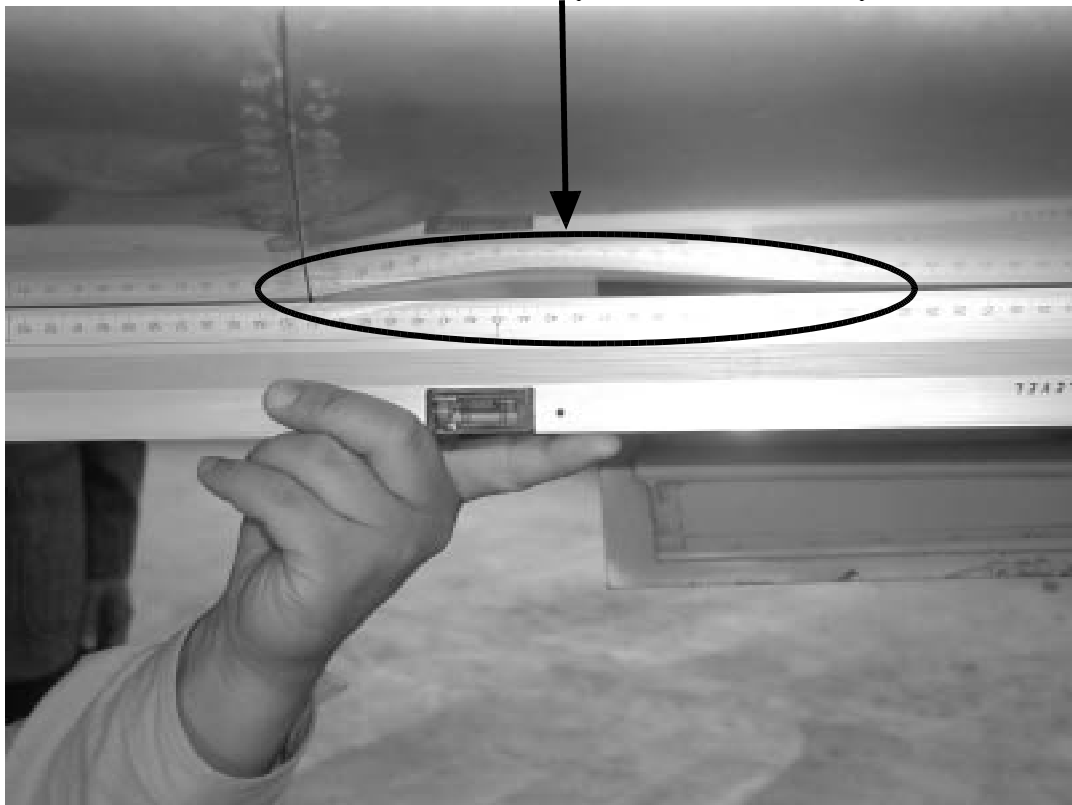
写真2 左主翼下面損傷部（前方から桁の直前部を見る）
リブ間の外板の凹み（最大深さ約5 mm）

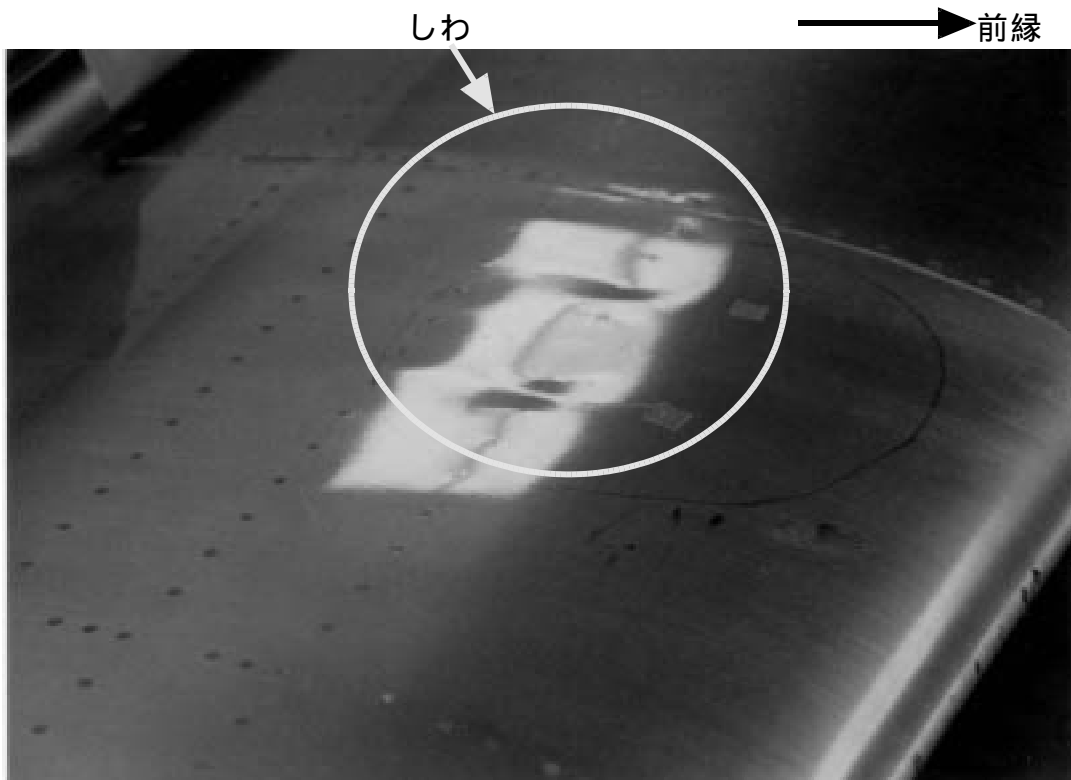
写真3 右主翼上面損傷部

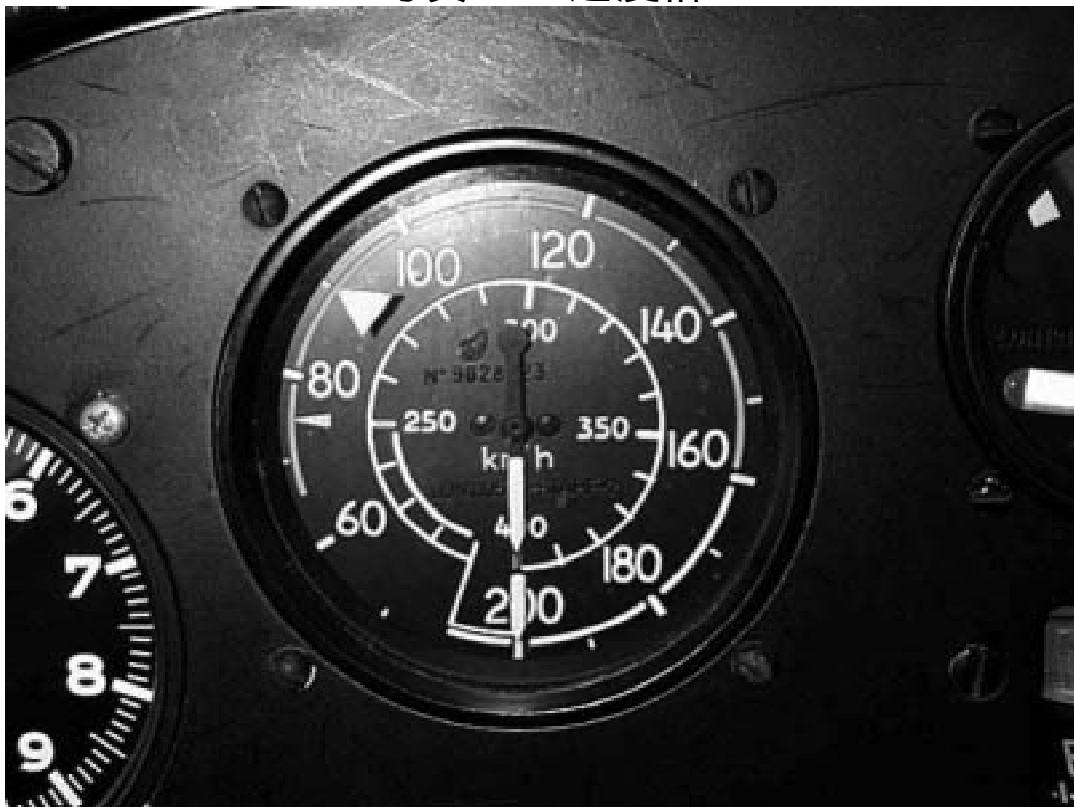
写真4 速度計

速度計の文字盤は、6時位置を起点として、指針が右回りに1回転以上する構造になっており、ピトー管に動圧がほとんどかかっていない状態及び速度200 km/hにおいて6時の位置を指示するようになっている。

- 3.4 同機がディープ・ストールに陥って落下している間、同機のピトー管は正常な作動範囲を超えた大きな迎角で風を受けることとなり、このため動圧を実際より低く示していたものと推定される。2.5.1で述べたとおり、速度計の6時位置の指示は、ピトー管にほとんど動圧がかかっていない状態又は200km/hを意味することから、操縦教員は、ピトー管にほとんど動圧がかかっていない状態の速度計の指示を、200km/hを指示していると思い込んだものと推定される。
