# 航空事故調査報告書

航空・鉄道事故調査委員会

所 属 個人  
型 式 アレキサンダー・シュライハー式 A S W 2 4 型 (滑空機、単座)  
登録記号 J A 2 5 6 5  
発生日時 平成 1 4 年 6 月 2 日 1 4 時 1 2 分ごろ  
発生場所 栃木県宇都宮市柳田町

平成 1 4 年 1 1 月 2 7 日

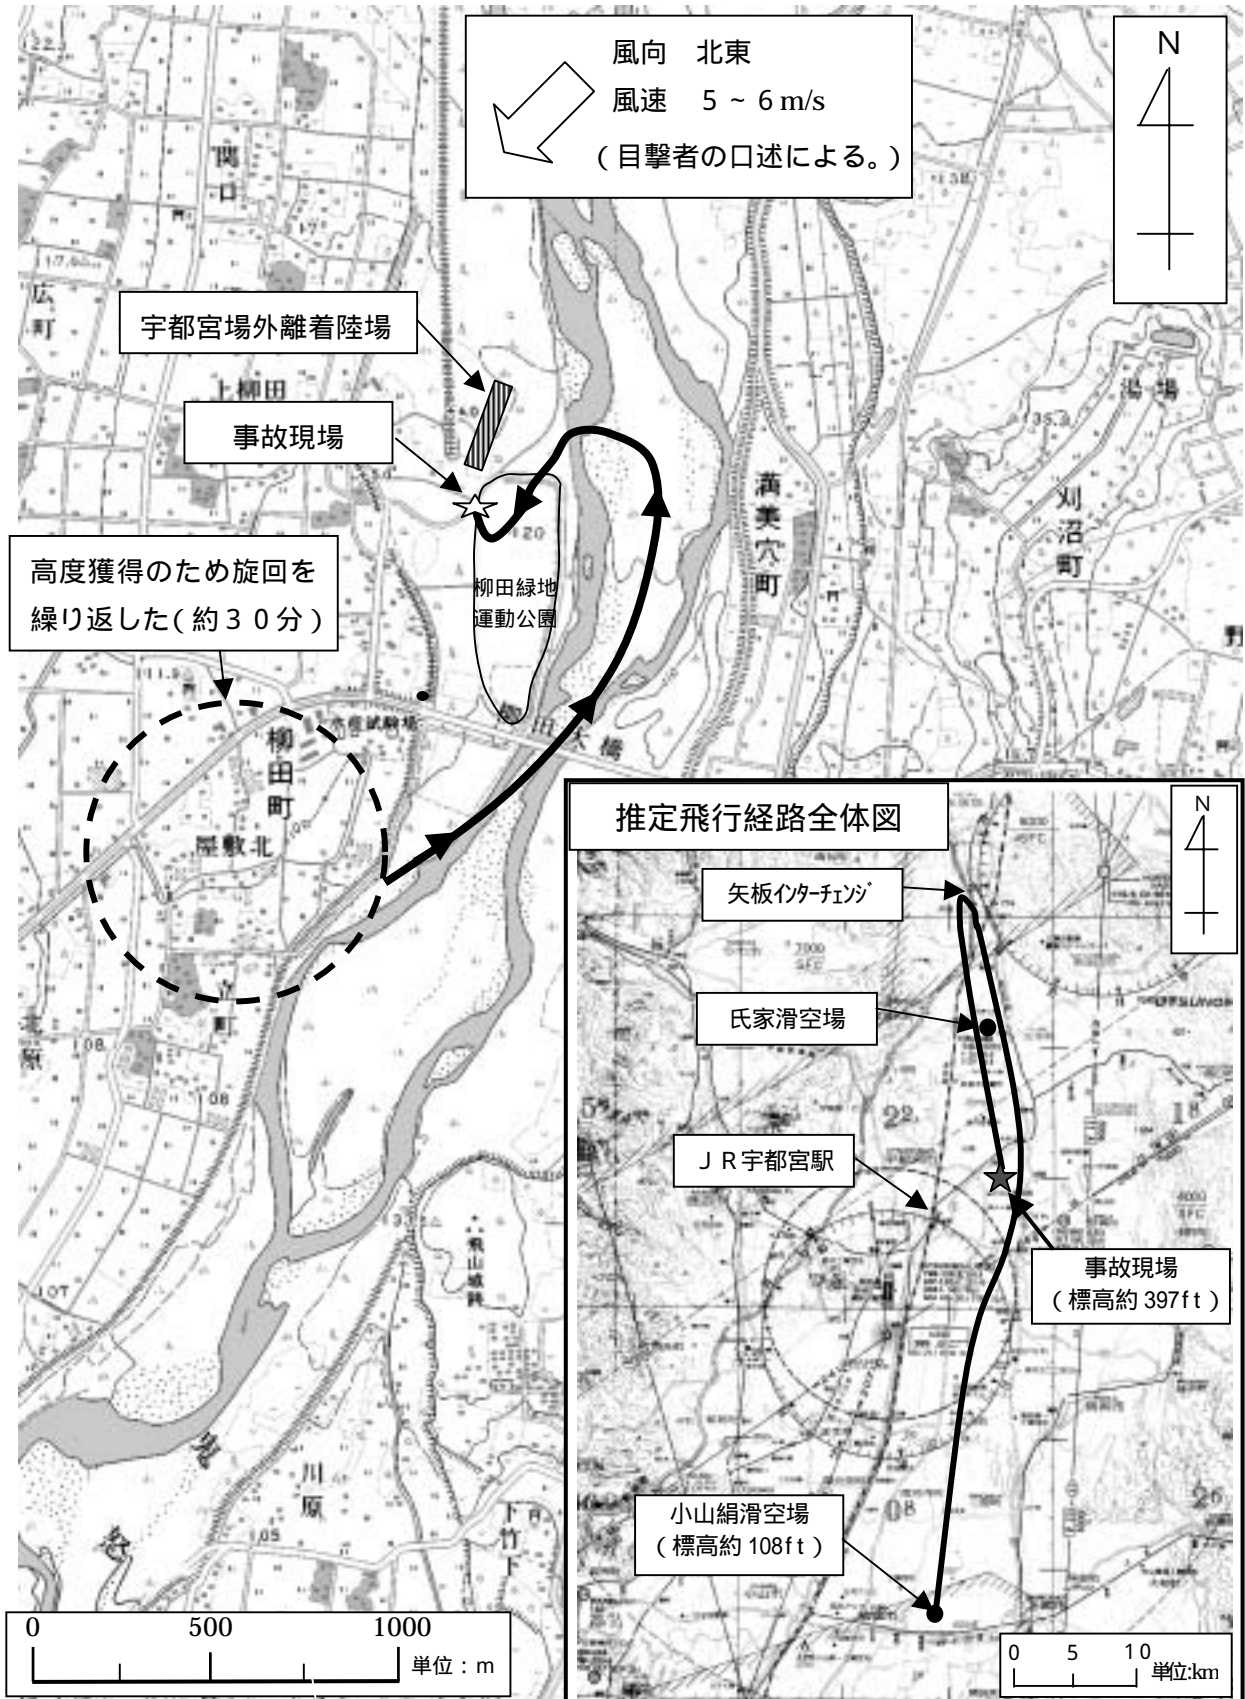
付図1 推定飛行経路図

この時、他機の離着陸状況がわからなかったため、そのまま南側から進入しないで、ダウンウインドを作って進入しようとした。このため、宇都宮場外の東側の地点まで飛行した。この時、高度計は約500ftを指示していたが、目測では高度が異常に低いと思った。これは、高度計を小山絹滑空場の標高を0ftとして規正していたため、500ftを指示したもので、実際の対地高度は約200ftしかなかった。しかし、この時点ではそのことを忘れていた。

宇都宮場外の東側で左旋回し、ダウンウインドを作り、宇都宮場外の南側から進入しようとしたが、飛行高度を誤ったことに加え、ダウンウインドを飛行中には気流による沈下もあり、あせってしまった。このため、ショート

13時12分ごろ、矢板インターチェンジを旋回し、同40分ごろ再び宇都宮場外付近を通過後、同43分ごろから約30分間、宇都宮場外の南1km付近で旋回を繰り返し、14時10分ごろ、宇都宮場外に進入着陸を開始して、同12分ごろ、墜落地点に達したことが記録されていた。

なお、着陸進入のために飛行していたと推定される宇都宮場外の東側での高度は、対地高度約200ftであることが記録されていた。

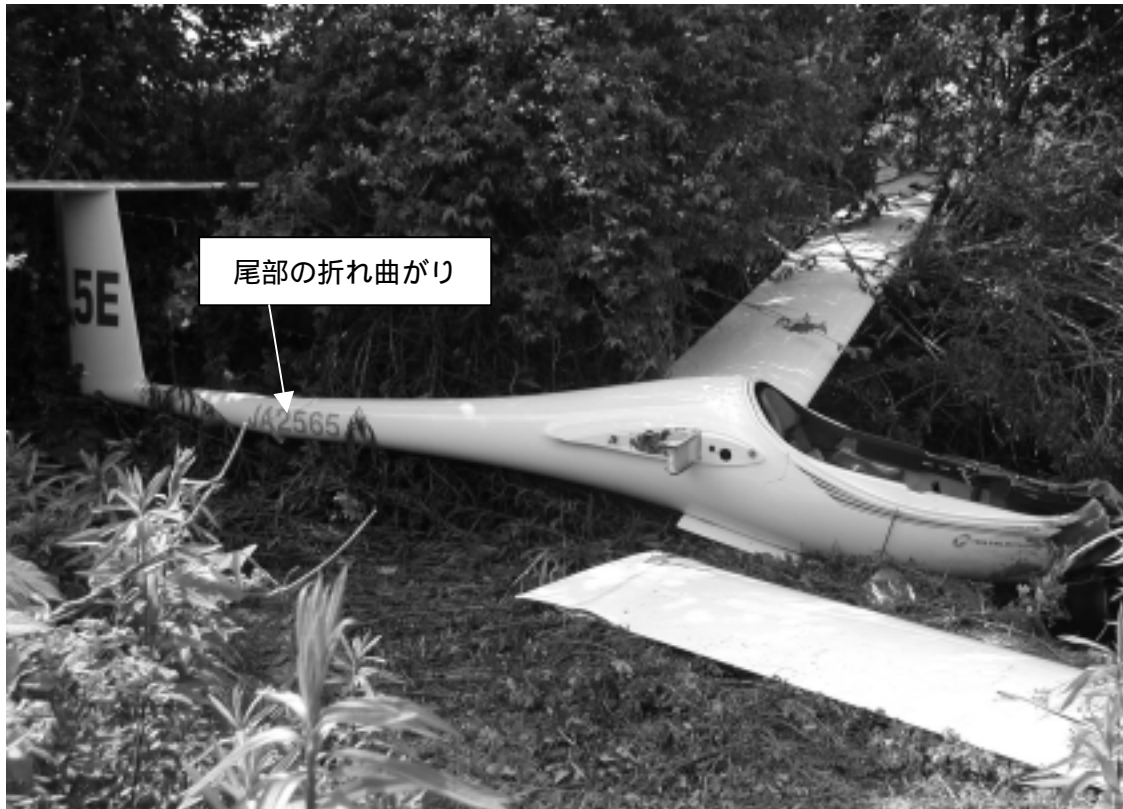
写真1 事故機

- (1) 胴体 機首損傷、尾部折れ曲がり
- (2) 主翼 右主翼は、胴体取付部から破断分離  
左主翼は、折損

機首部分の計器板とキャノピーを含む上側部分は、胴体から破断分離し、下側部分は、破損していた。機首付近の地面は、半径約1m、深さ約30cmのくぼみが生じていた。

右主翼は、胴体の取付部付近から破断分離し、機首の前方に、胴体とほぼ平行に落下していた。左主翼は、翼端から約1m及び約1.9mの前縁部を樹木の枝に接触させており、枝が折れて翼にめり込んでいた。

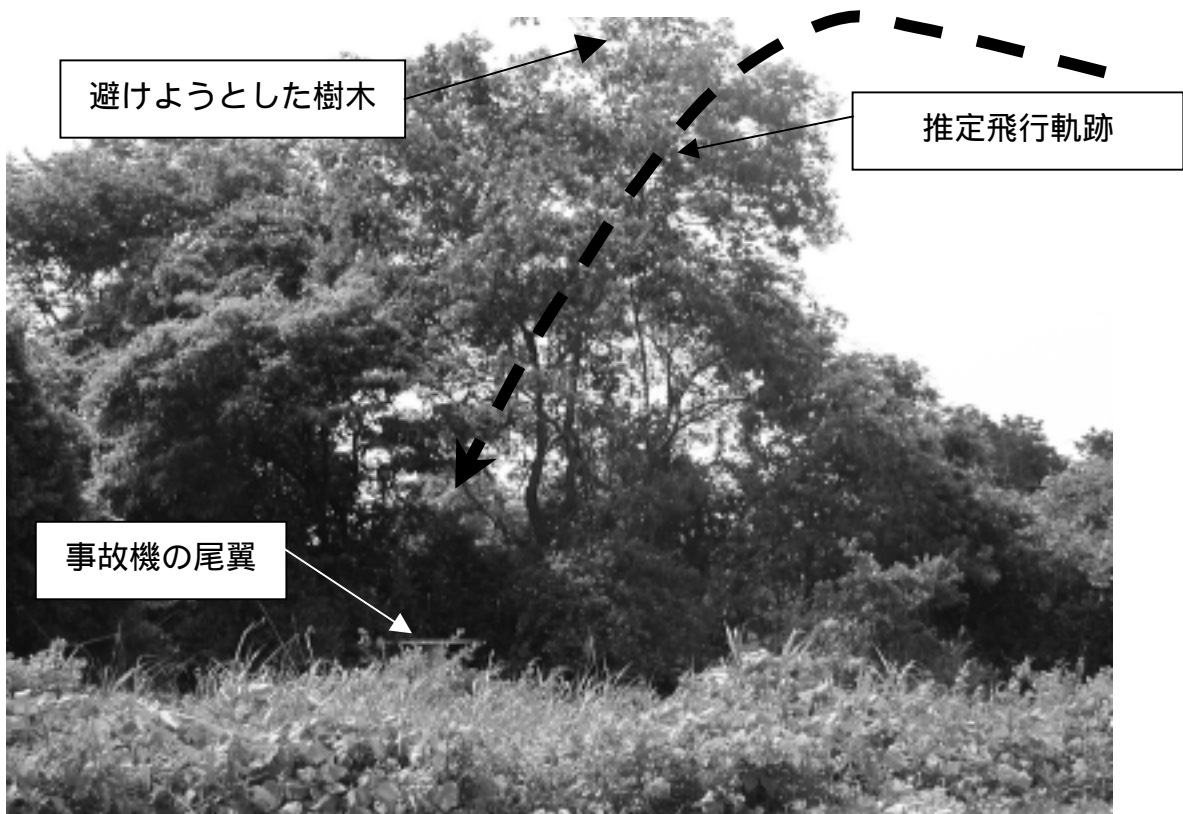
写真2 接触した樹木

カットしてバンク角を30°～40°くらいにとって、同滑走路に進入しようとしたところ、目前に木立が見えた。そこで、そのまま樹木に接触して前方へ転倒してしまうか、操縦桿を引いて失速してしまうか迷ったが、結局は操縦桿を引いて失速してしまった。

宇都宮場外の南端付近で、同機の高度は、かなり低いまま旋回を始め、大きなバンクを取ったまま墜落した。
