航空事故調査報告書

航空・鉄道事故調査委員会

菱和式つばさW 1 - 1 - G 2 5 B 型
超軽量動力機

型 式 菱和式つばさW1 - 1 - G25B型 (超軽量動力機、単座)
識別記号 JR0582
発生日時 平成14年7月29日 11時45分ごろ
発生場所 群馬県群馬郡榛名町

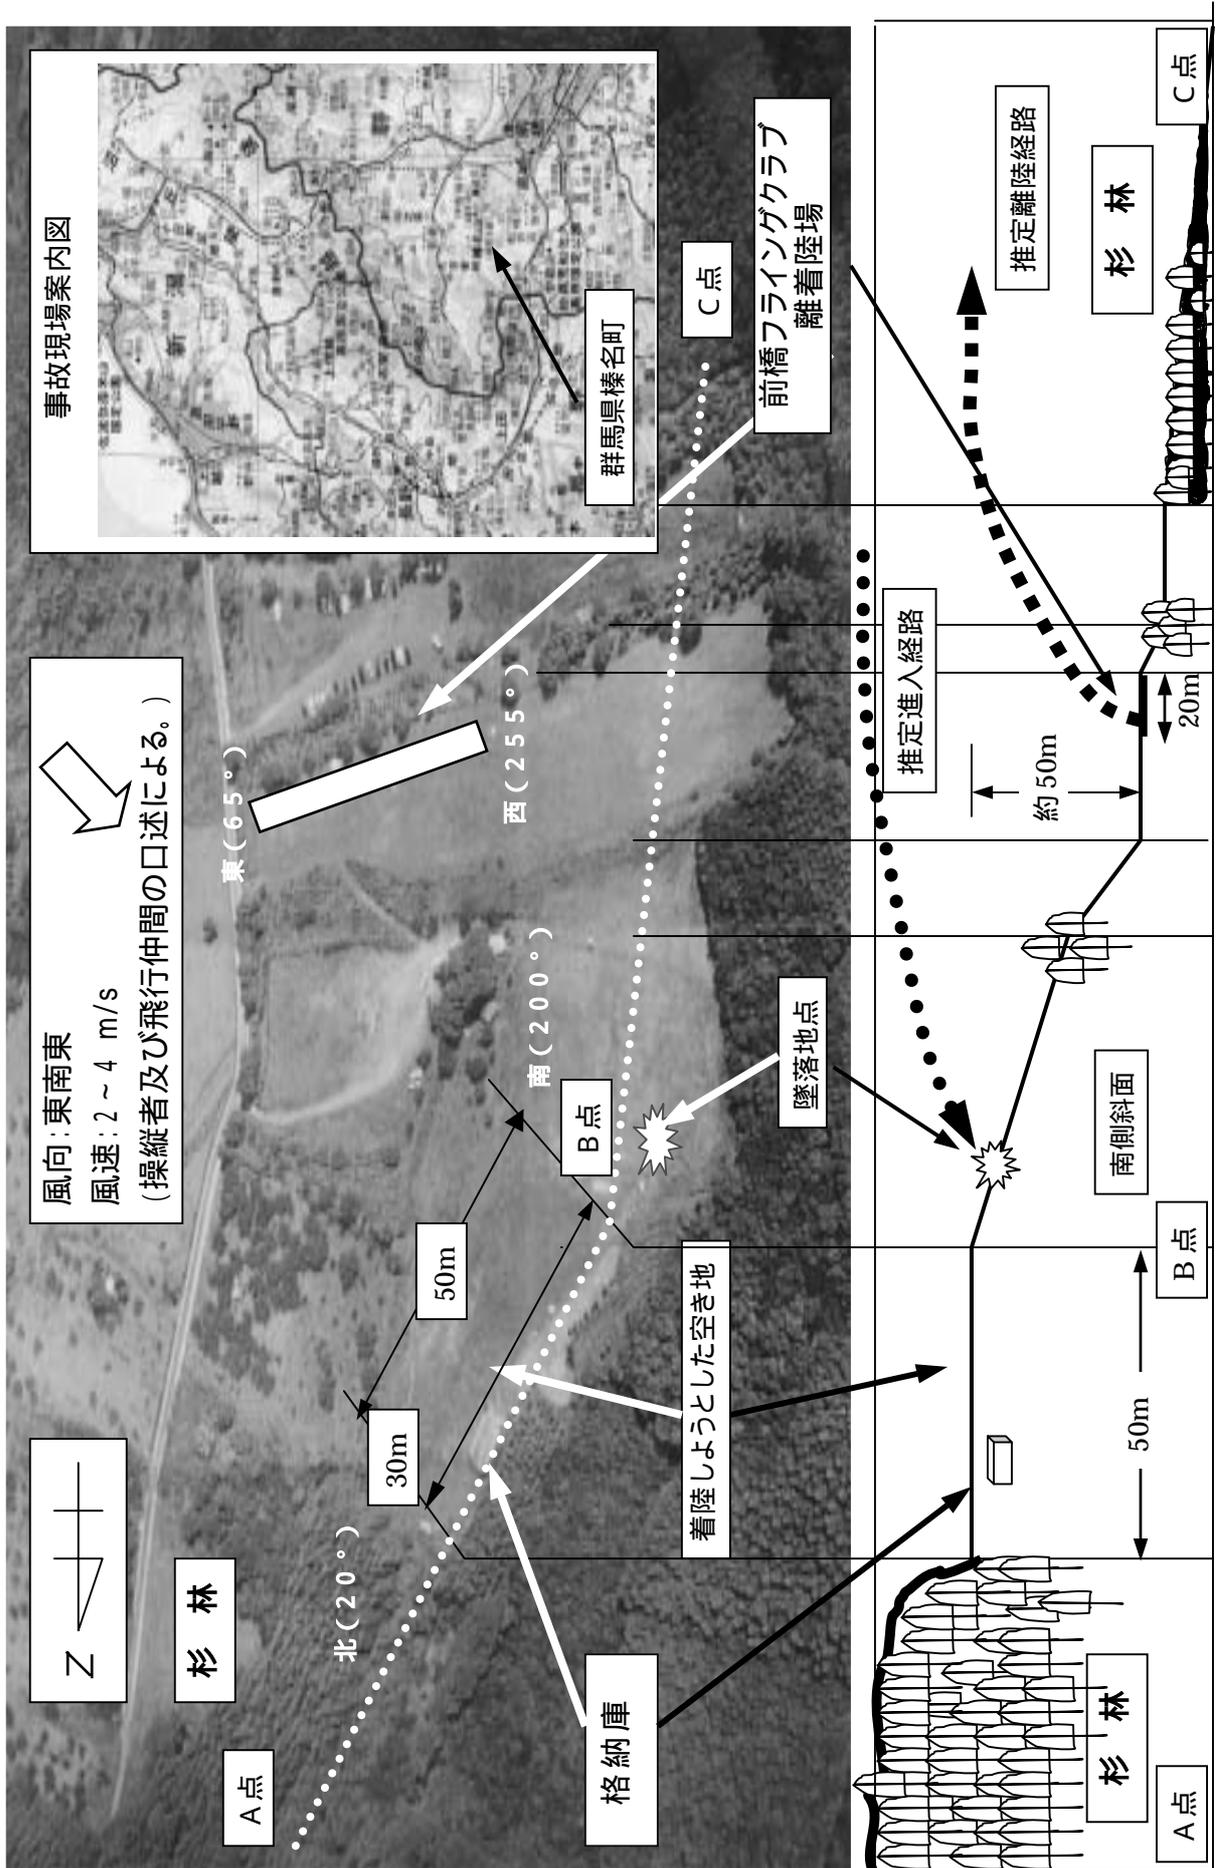
付図1 事故現場見取図

事故現場は、榛名山の南方に開けた傾斜地にある、長さ約50m、幅約30mの空き地（以下「同空き地」という。）の南側斜面で、同空き地の北端側は杉林となっており、北側からの着陸及び北側への離陸には使用できない地形となっている。また、一方の南端は、斜面で落ち込む地形となっている。

墜落地点は、同空き地の南側斜面で、機体は、機首を概ね西北西の方向に向け、プロペラ及びエンジンの一部が地中に埋まった状態で停止していた。

エンジンの前方約50cmには、前輪が強く接地したことによるものと認められる痕跡があった。

同空き地の接地点付近を起点とし、滑走路から高度が約100mぐらいの所から進入を開始し、徐々に高度を下げて行った。高度計と速度計を見ていたが、その時の機速は、約50km/hぐらいだった。

考えていたよりも高度が高すぎたように思った。着陸をためらっていたところ、そのうちに飛行機が空中で止まってしまったように感じた。これはいけないと思い、フルパワーに入れて、機首を上げ、右旋回して障害物のない方向へ逃げようとしたが失速してしまった。高度的にも余裕がなく墜落してしまった。約10mぐらいの高さから、ゆっくり墜落した感じだった。

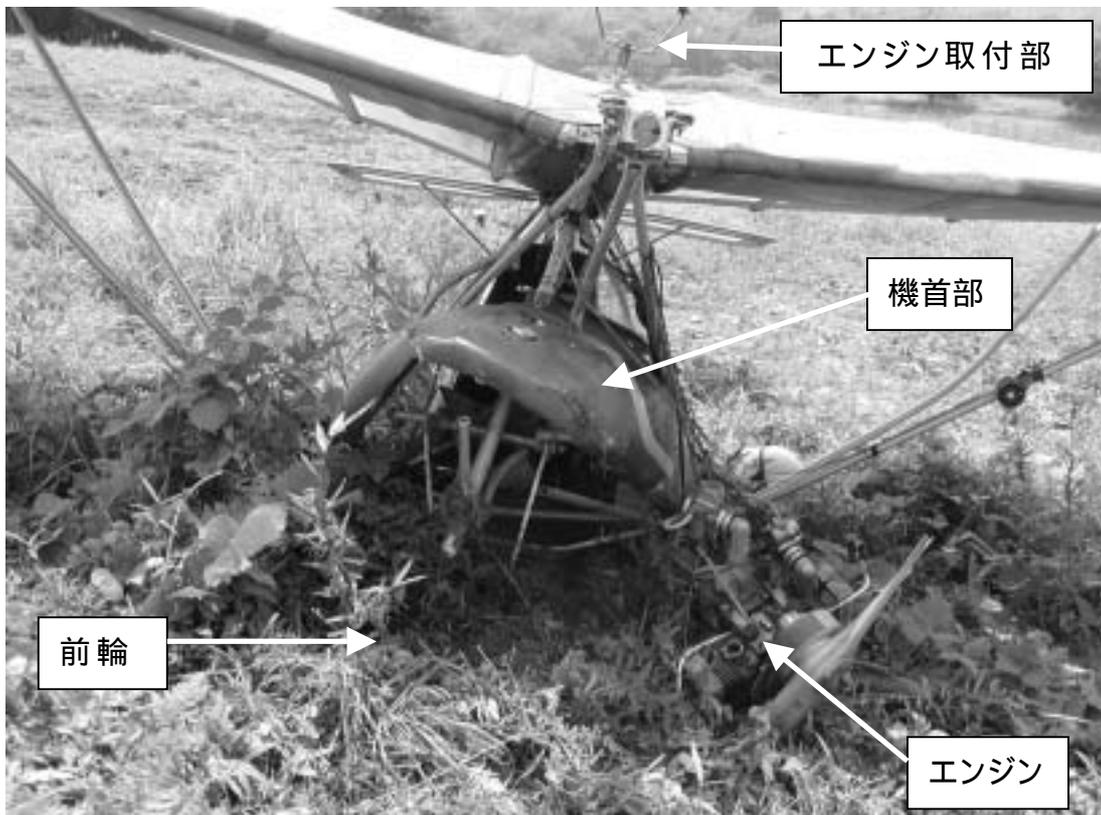
写真2 事故機

主な部分の損壊状況は、次のとおりであり、いずれも墜落した際に生じたものと認められた。

- (1) 胴 体 機首部が破損。操縦席を構成するパイプは、操縦席の前後ともに変形、湾曲又は破損し、計器パネルが破損していた。
- (2) 脚 前脚は、ノーズ・ストラットとブレーキペダルの接合部付近で破断していた。

- (3) プロペラ 2枚のプロペラブレードとも、回転の中心より約15cm付近で破断していた。
- (4) エンジン エンジンマウント部から脱落し、破損していた。
(写真2参照)
