# 航空事故調査報告書

航空・鉄道事故調査委員会

クイックシルバー式M X L Top - R 5 8 2 L型  
超軽量動力機

型 式 クイックシルバー式MXL Top-R582L型（超軽量動力機、  
複座）  
識別番号 JR1491  
発生日時 平成14年5月3日 11時02分ごろ  
発生場所 広島県高田郡向原町大字坂

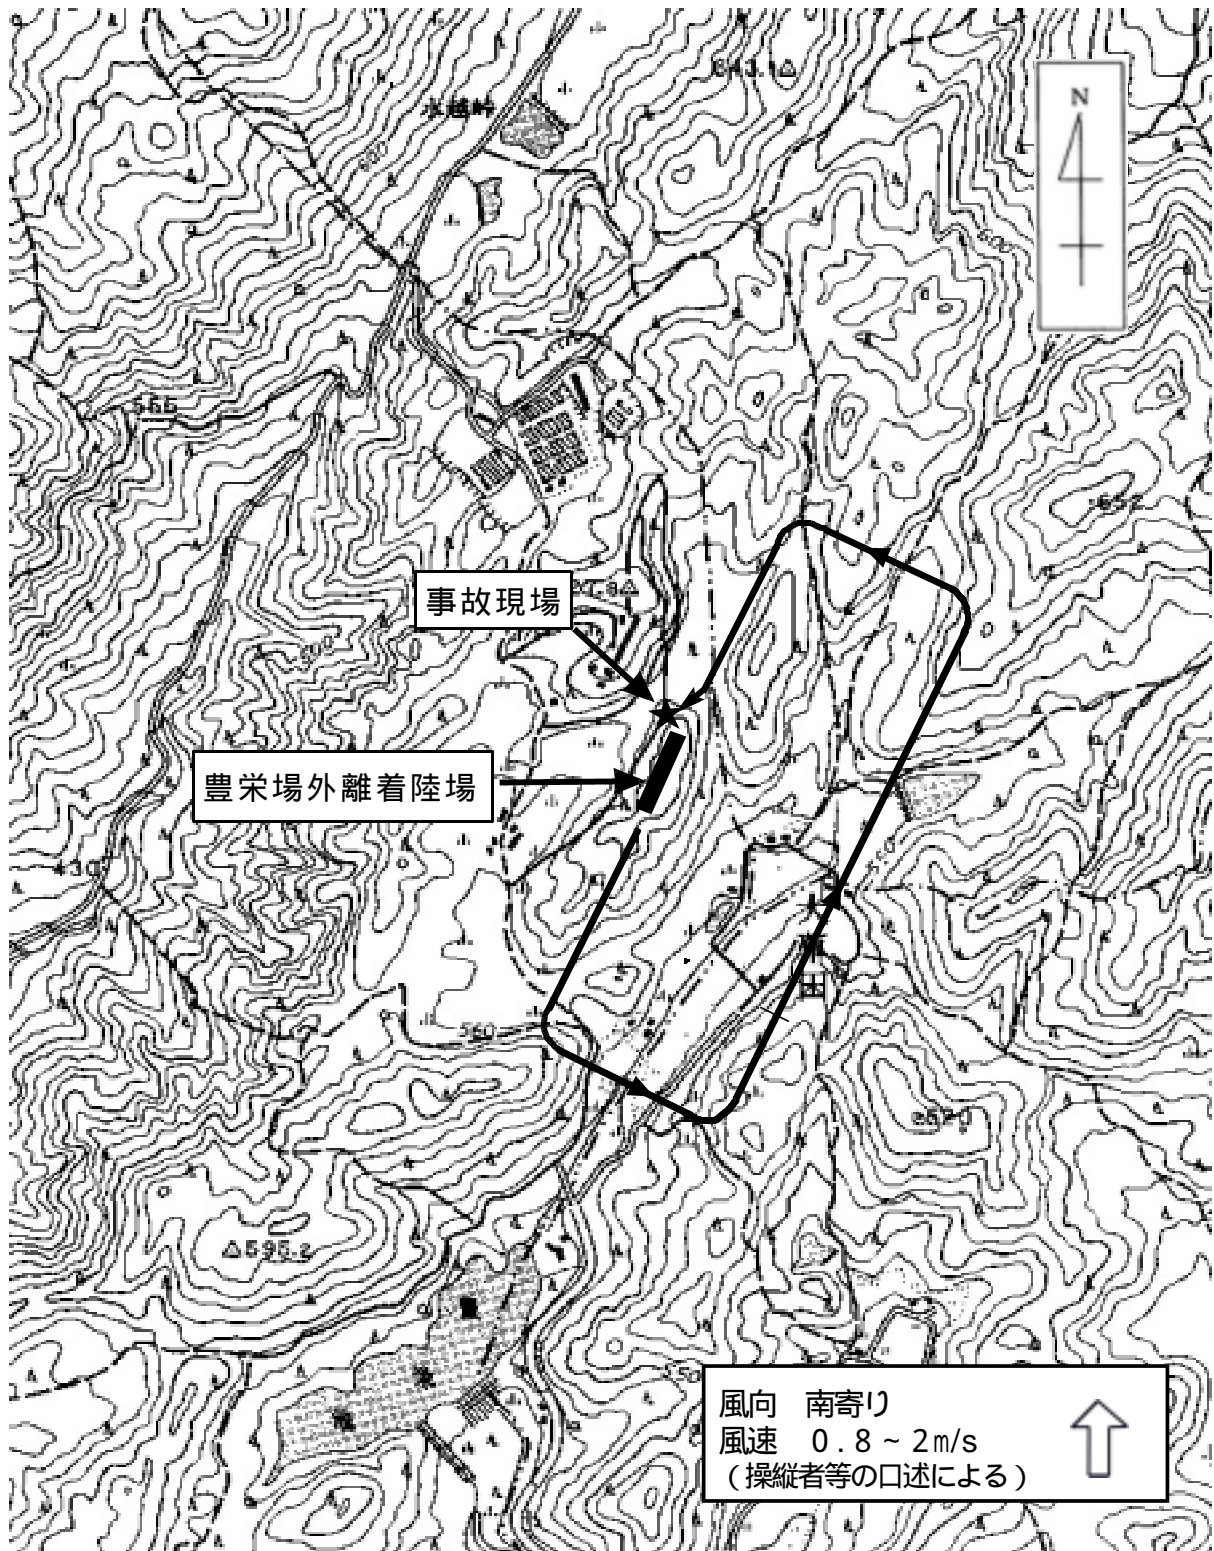
付図1 推定飛行経路図

離陸直後、気流が乱れて機体が揺れたので操縦者は着陸を決意し、目撃者に「着陸します」と通報した。着陸のため、通常どおり速度 40 mile/h で最終進入中に左からの突風で、右に機体があおられて、操縦者が回復操作をするいとまもなく豊栄場外北側の松の木に衝突した。樹木に衝突した衝撃で同乗者が、同機から前方に投げ出され地表に落下した。

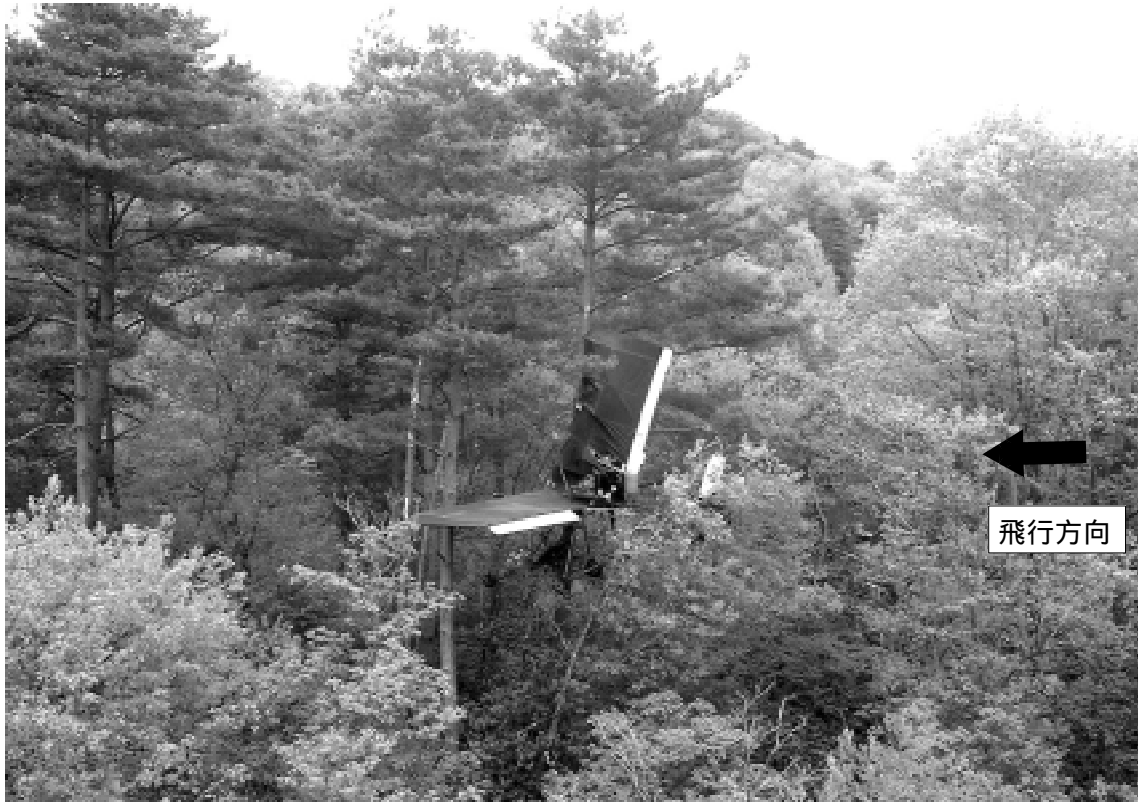
写真1 事故機  
(離着陸帯北端から撮影)

右主翼 折損

同機は事故直後、クラブの飛行仲間により樹木から取り下ろされた。その後、事故現場から豊栄場外離着陸場(以下「豊栄場外」という。)の格納庫に搬入され、分解された。現場調査当日は分解された状態で同格納庫に保管されていた。

操縦者及び目撃者の口述並びに事故当時の写真によれば、同機は、機首をほぼ西に向けて松の木の地上高約 10m(滑走路接地点からの高さ約 2m)の位置に引っかかった状態で停止していた。

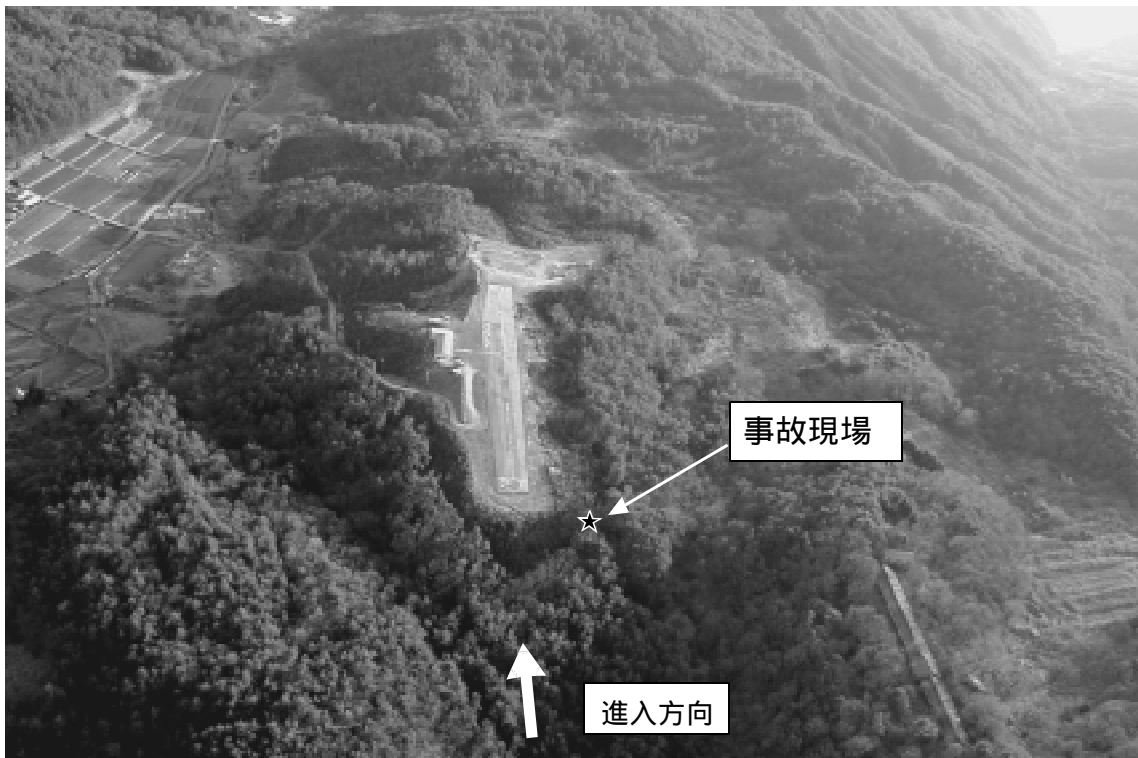
写真2 豊栄場外離着陸場  
(離着陸場北側上空から撮影)

事故現場は、標高約 600mの山間部の丘陵地に位置する豊栄場外の滑走路北西端の北約 30mの林であった。

衝突した樹木は、豊栄場外の進入表面(20:1)及び転移表面(5:1)に抵

触する物件ではなかった。
