航空事故調査報告書

クイックシルバー式GT400SR-R503L型
超軽量動力機

型 式 クイックシルバー式GT400SR-R503L型（超軽量動力機、
単座）
識別記号 JR1535
発生日時 平成14年7月7日 10時25分ごろ
発生場所 福井県吉田郡永平寺町
千石平場外離着陸場

JR1535は、平成14年7月7日（日）、レジャーのため、操縦者のみが搭乗し、福井県吉田郡永平寺町にある千石平場外離着陸場に着陸するため滑走路南側から追い風で進入中、着地直前に機体が右に傾き、風に煽られて右旋回しながら、10時25分ごろ、滑走路の東側の斜面に衝突し、機体を損傷した。

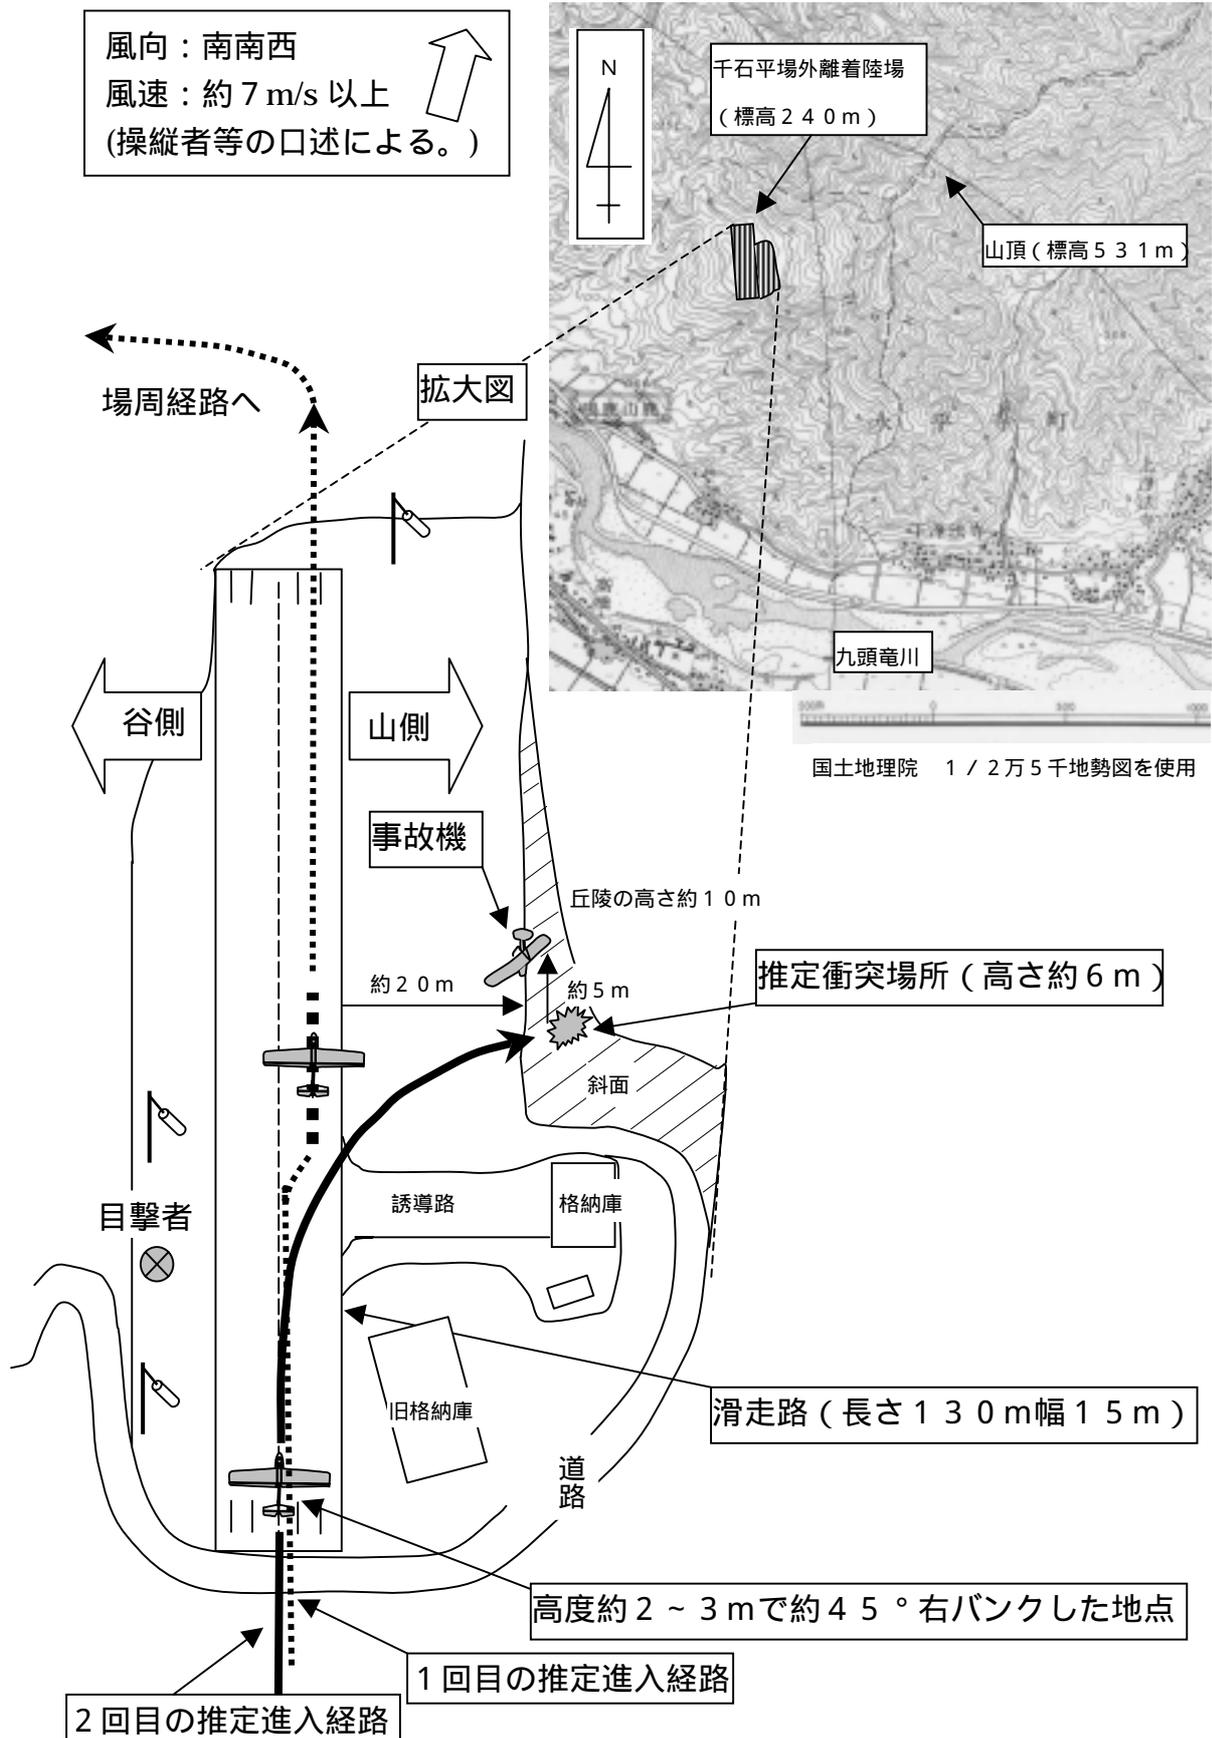
付図1 事故現場見取図

事故現場は、福井県吉田郡永平寺町にある千石平場外離着陸場（以下「千石平場外」という。）の滑走路から東約20 mの地点より上方へ延びる斜面であり、斜面中腹には、滑走路面から高さ約6 mの地点に衝突した痕跡があった。機体は、衝突した痕跡から北側約5 mの斜面下に機首をほぼ南に向け停止していた。

また、同機周辺には、プロペラブレード、前輪及び右主輪等が散乱していた。

3.4 機体を損傷したことについては、操縦者が、南から北への着陸に慣れていたこと、及び風に対する配慮に欠けて滑走路南側から追い風での着陸進入を行った際、着地直前に減速して機首を引き起こした直後、西斜面から吹き上げる西からの上昇風を受けたため、機体が右バンクとなり、そのまま旋回して斜面に衝突したことによるものと推定される。

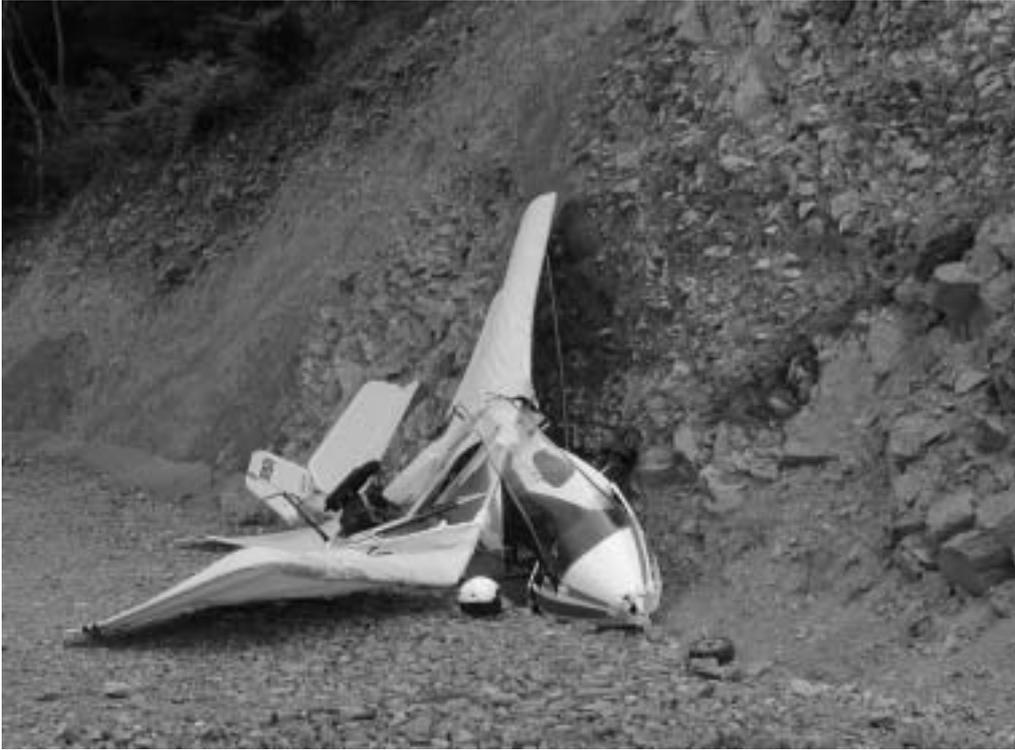
写真1 事故機

主な部分の損壊状況は、次のとおりであり、いずれも墜落した際に生じたものと認められた。

(1) 胴 体 メインチューブ(機軸を構成するチューブ)が座席下で破断、機首部破断

(2) 主 翼 右翼破損、ルートチューブ(エンジン取付チューブ)破断

(3) 脚 前脚及び右主脚破損

(4) プロペラ プロペラブレード破損
